## 5. 장원1교

## 5. 장원1교 정기안전점검

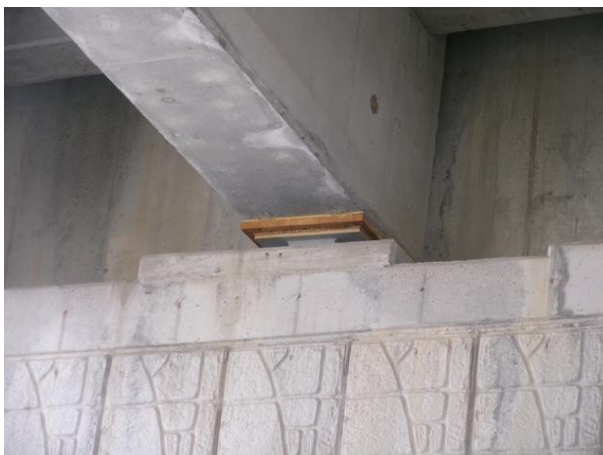
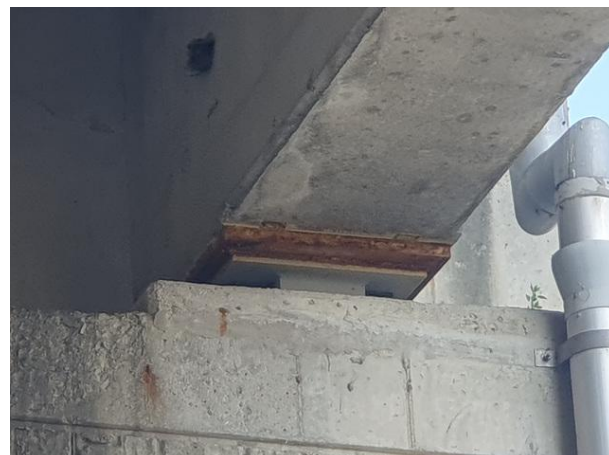
| No. | 부재 | 점검내용 | 발생원인 | 비고<br>(사진) |
|---|---|---|---|---|
| 1 | 교량받침 | 플레이트 부식 | 장기공용, 우수유입 | 1, 2 |

| 사진1 | 교량받침 플레이트 부식 | 사진2 | 전회 |

| 구 분 | 손상내용 | 보수방안 | 손상<br>물량 | 보수<br>물량 | 단위 | 단가<br>(천원) | 개략공사비<br>(천원) | 우선<br>순위 |
|---|---|---|---|---|---|---|---|---|
| 교량받침 | 받침부식 | 재도장 | 16.00 | 16.00 | EA | 415 | 6,640 | 2 |

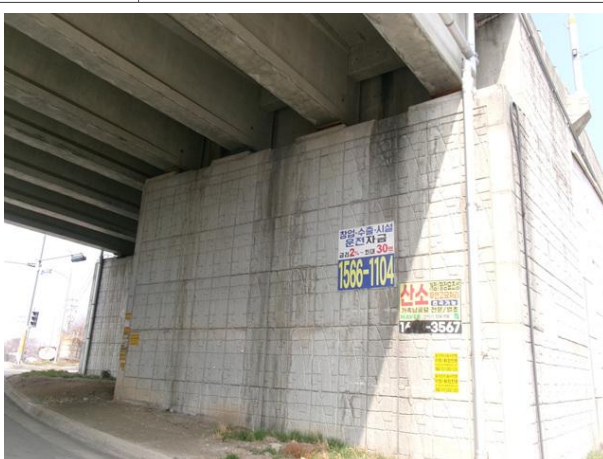
| No. | 부재 | 점검내용 | 발생원인 | 비고<br>(사진) |
|---|---|---|---|---|
| 2 | 교대 | 누수흔적 | 우수유입 | 3 |

| 사진3 | 교대 누수흔적 | 사진4 | 교대 박리 |

| 구 분 | 손상내용 | 보수방안 | 손상<br>물량 | 보수<br>물량 | 단위 | 단가<br>(천원) | 개략공사비<br>(천원) | 우선<br>순위 |
|---|---|---|---|---|---|---|---|---|
| 교대 | 누수흔적 | 표면보수 | 22.80 | 34.20 | m² | 250 | 8,550 | 2 |

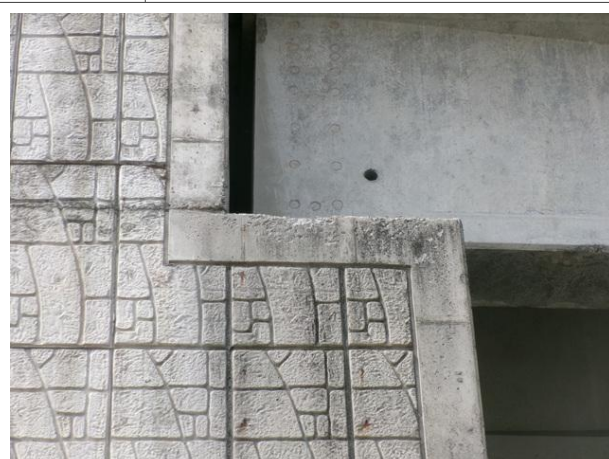
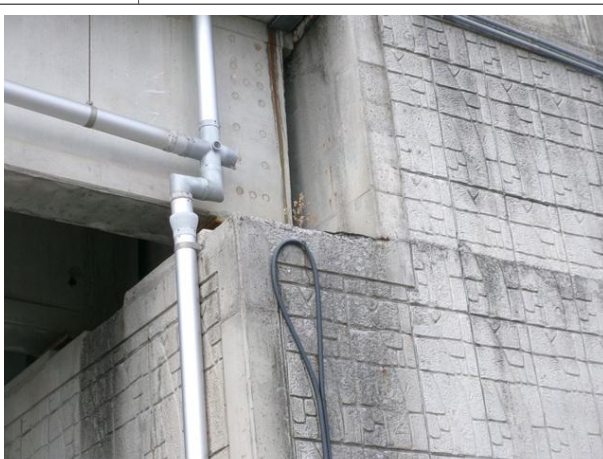
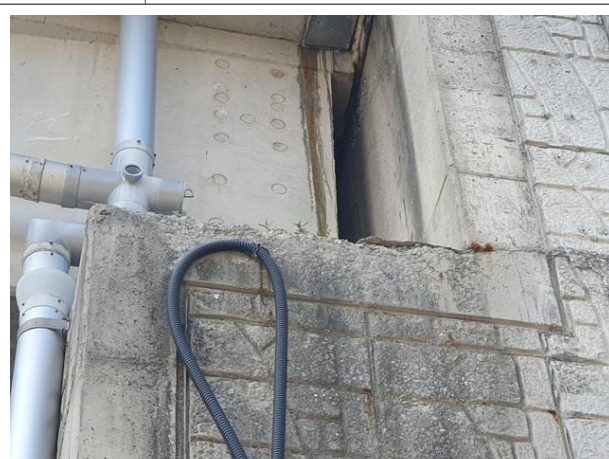
| No. | 부재 | 점검내용 | 발생원인 | 비고<br>(사진) |
|---|---|---|---|---|
| 3 | 교대 | 박리 | 장기공용, 우수유입 | 4, 5, 6 |

| 사진5 | 교대 박리 | 사진6 | 전회 |

| 구 분 | 손상내용 | 보수방안 | 손상<br>물량 | 보수<br>물량 | 단위 | 단가<br>(천원) | 개략공사비<br>(천원) | 우선<br>순위 |
|---|---|---|---|---|---|---|---|---|
| | 박리 | 단면보수 | 1.60 | 2.40 | m² | 960 | 2,304 | 2 |

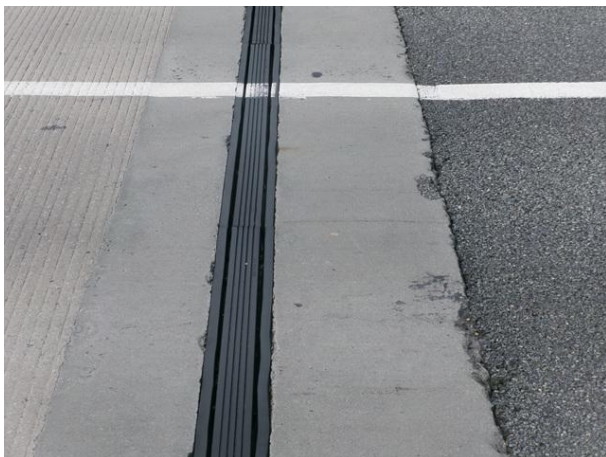
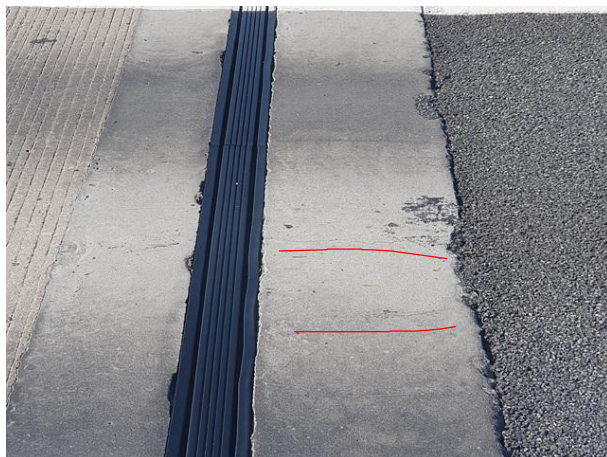
| No. | 부재 | 점검내용 | 발생원인 | 비고<br>(사진) |
|---|---|---|---|---|
| 4 | 신축이음 | 후타재 균열(폭 0.3mm미만) | 장기공용, 온도 및 건조수축 등 | 7, 8 |

| 사진7 | 후타재 균열 | 사진8 | 전회 |

| 구 분 | 손상내용 | 보수방안 | 손상<br>물량 | 보수<br>물량 | 단위 | 단가<br>(천원) | 개략공사비<br>(천원) | 우선<br>순위 |
|---|---|---|---|---|---|---|---|---|
| | 후타재 균열(0.3mm미만) | 주의관찰 | 11.50 | 4.31 | m² | — | — | — |

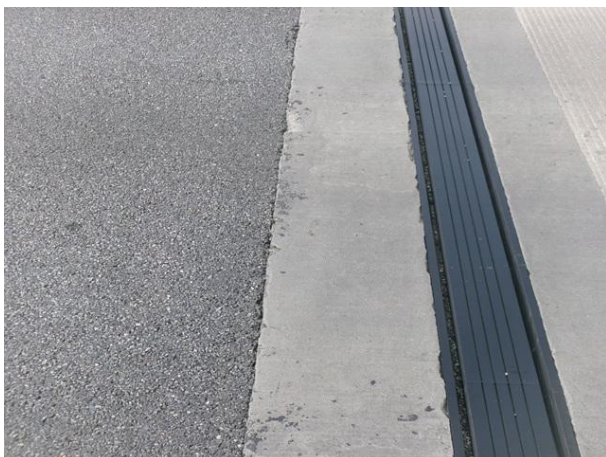
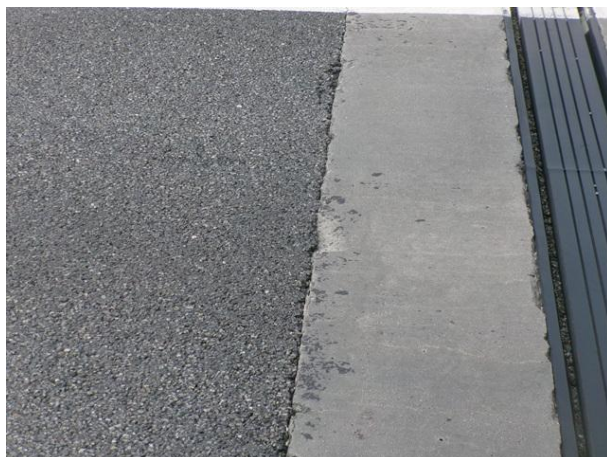
| No. | 부재 | 점검내용 | 발생원인 | 비고<br>(사진) |
|---|---|---|---|---|
| 5 | 신축이음 | 후타재 파손 | 외부충격 | 9, 10 |

| 사진9 | 후타재 균열 | 사진10 | 후타재 파손 |

| 구 분 | 손상내용 | 보수방안 | 손상<br>물량 | 보수<br>물량 | 단위 | 단가<br>(천원) | 개략공사비<br>(천원) | 우선<br>순위 |
|---|---|---|---|---|---|---|---|---|
| | 후타재 파손 | 주의관찰 | 0.02 | 0.03 | m² | — | — | — |

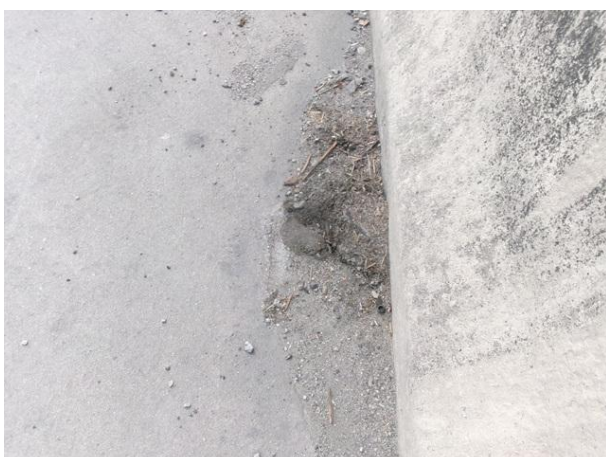
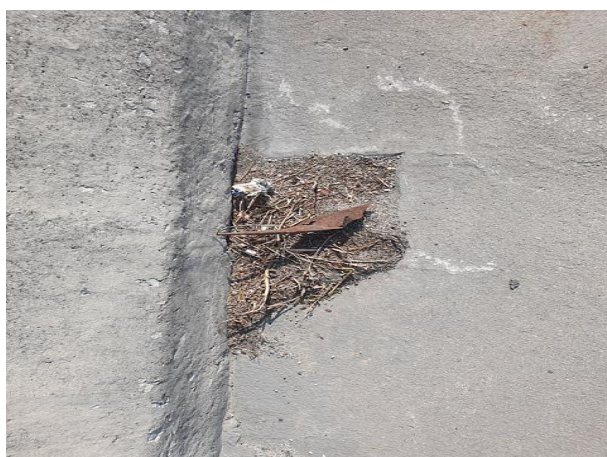
| No. | 부재 | 점검내용 | 발생원인 | 비고<br>(사진) |
|---|---|---|---|---|
| 6 | 배수시설 | 배수구 막힘 | 이물질퇴적 | 11, 12 |

| 사진11 | 배수구 막힘 | 사진12 | 전회 |

| 구 분 | 손상내용 | 보수방안 | 손상<br>물량 | 보수<br>물량 | 단위 | 단가<br>(천원) | 개략공사비<br>(천원) | 우선<br>순위 |
|---|---|---|---|---|---|---|---|---|
| 배수시설 | 배수구 막힘 | 청소 | 2.00 | 2.00 | EA | 184 | 368 | 2 |

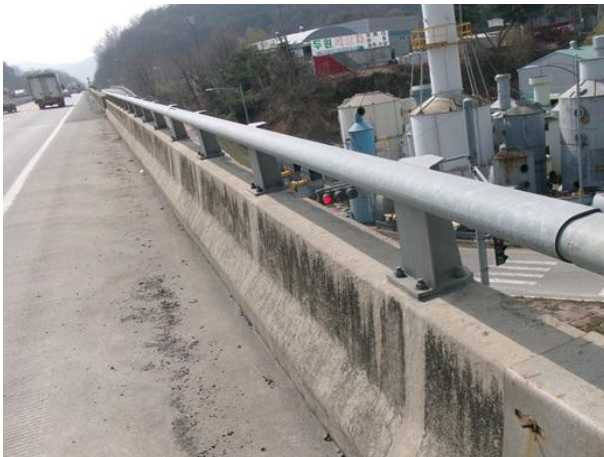
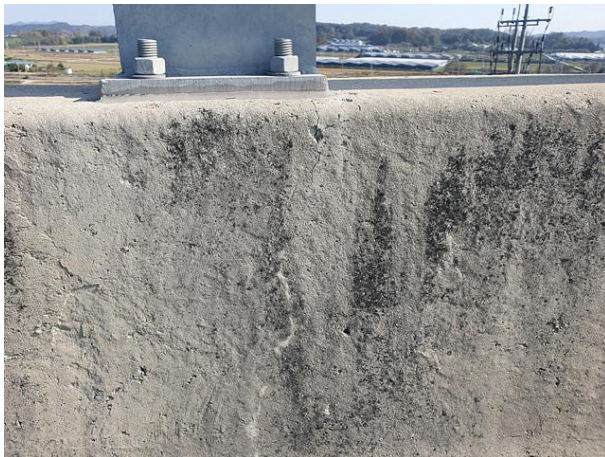
| No. | 부재 | 점검내용 | 발생원인 | 비고<br>(사진) |
|---|---|---|---|---|
| 7 | 방호벽 | 균열(폭 0.3mm이상) | 장기공용, 온도 및 건조수축 등 | 13, 14 |

| 사진13 | 방호벽 균열 | 사진14 | 전회 |

| 구 분 | 손상내용 | 보수방안 | 손상<br>물량 | 보수<br>물량 | 단위 | 단가<br>(천원) | 개략공사비<br>(천원) | 우선<br>순위 |
|---|---|---|---|---|---|---|---|---|
| 난간 및<br>연석 | 균열(0.3mm이상) | 주의관찰 | 0.80 | 1.20 | m | — | — | — |

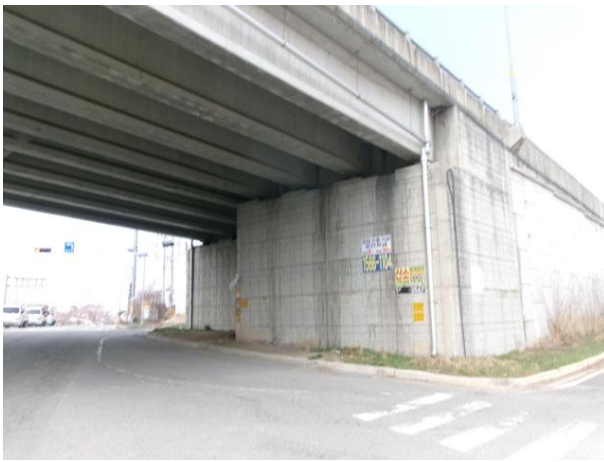
| No. | 부재 | 점검내용 | 발생원인 | 비고<br>(사진) |
|---|---|---|---|---|
| 8 | 기타시설 | 점검로 설치 필요 | - | 15 |

| 사진15 | 점검로 설치필요 | - | - |

| 구 분 | 손상내용 | 보수방안 | 손상<br>물량 | 보수<br>물량 | 단위 | 단가<br>(천원) | 개략공사비<br>(천원) | 우선<br>순위 |
|---|---|---|---|---|---|---|---|---|
| 기타시설 | 점검로 설치필요 | 점검로설치 | 2.00 | 2.00 | EA | 2,798 | 5,596 | 2 |

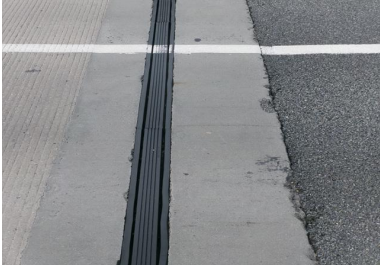
| 구 분 | 손상사진 | 유지관리시 주안점 | 비고 |
|---|---|---|---|
| 신축<br>이음 | | ◇손상의 추가발생 여부 확인. 재포장 필요한 상태. | |

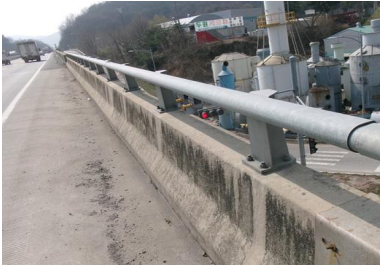
| 구 분 | 손상사진 | 유지관리시 주안점 | 비고 |
|---|---|---|---|
| 방호벽 | | ◇손상의 진행 및 진전, 추가발생 여부확인 | |

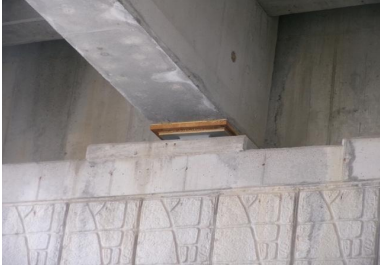
| 구 분 | 손상사진 | 유지관리시 주안점 | 비고 |
|---|---|---|---|
| 받침<br>장치 | | ◇플레이트 부식 진전여부 확인 | |

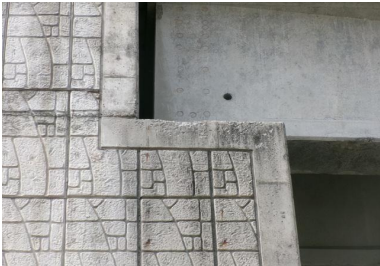
| 구 분 | 손상사진 | 유지관리시 주안점 | 비고 |
|---|---|---|---|
| 교대 | | ◇누수흔적, 박리 등 발생<br>◇손상의 진행 및 진전, 추가발생 여부확인 | |
