## 8. 덕평1교

## 8. 덕평1교 정기안전점검

| 시설물명 | 덕평1교 | | 시설물 번호 | BR2015-0000756 | |
| 시설물 위치 | 경기도 여주시 점동면 부구리 586 | | 준공일자 | 2015년 12월 31일 | |

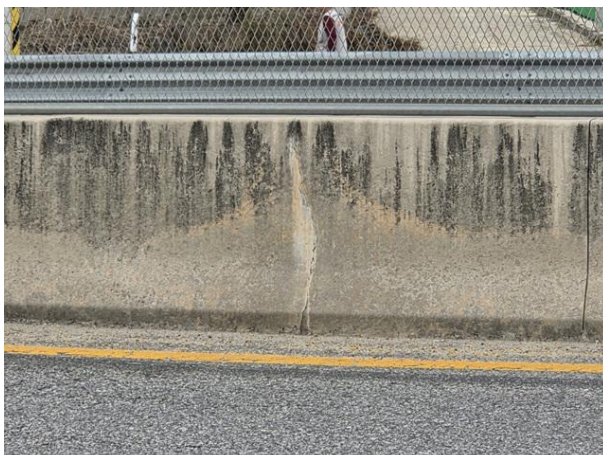
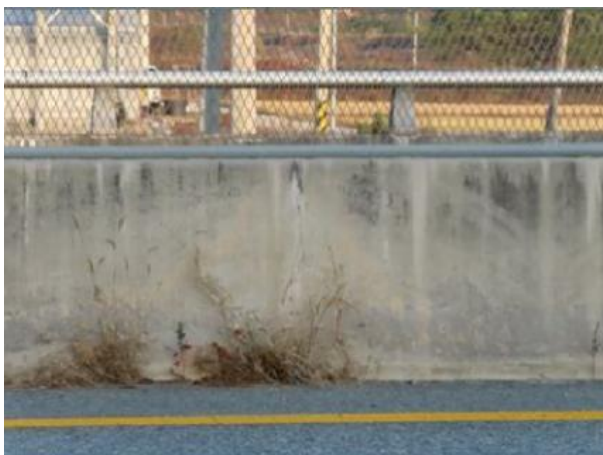
| No. | 부재 | 점검내용 | 발생원인 | 비고<br>(사진) |
|---|---|---|---|---|
| 2 | 난간 | 균열(폭 0.3mm이상) | 시공미흡, 온도 및 건조수축 등,<br>장기공용 | 3 |

| 사진1 | 중앙분리대 균열(폭 0.3mm이상) | 사진2 | 전회 |

| 구 분 | 손상내용 | 보수방안 | 손상<br>물량 | 보수<br>물량 | 단위 | 단가<br>(천원) | 개략공사비<br>(천원) | 우선<br>순위 |
|---|---|---|---|---|---|---|---|---|
| | 균열(폭 0.3㎜이상) | 주의관찰 | 17.00 | 25.50 | m | — | — | — |

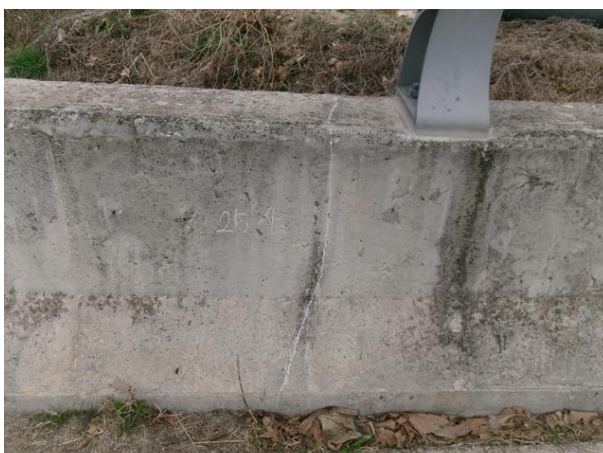
| No. | 부재 | 점검내용 | 발생원인 | 비고<br>(사진) |
|---|---|---|---|---|
| 1 | 난간 | 균열(폭 0.3mm미만) | 시공미흡, 온도 및 건조수축 등,<br>장기공용 | 1, 2 |

| 사진3 | 방호벽 균열(폭 0.3mm미만) | 사진4 | 방호벽 파손 |

| 구 분 | 손상내용 | 보수방안 | 손상<br>물량 | 보수<br>물량 | 단위 | 단가<br>(천원) | 개략공사비<br>(천원) | 우선<br>순위 |
|---|---|---|---|---|---|---|---|---|
| 난간<br>및<br>연석 | 균열(폭 0.3㎜미만) | 주의관찰 | 1.30 | 0.49 | ㎡ | — | — | — |

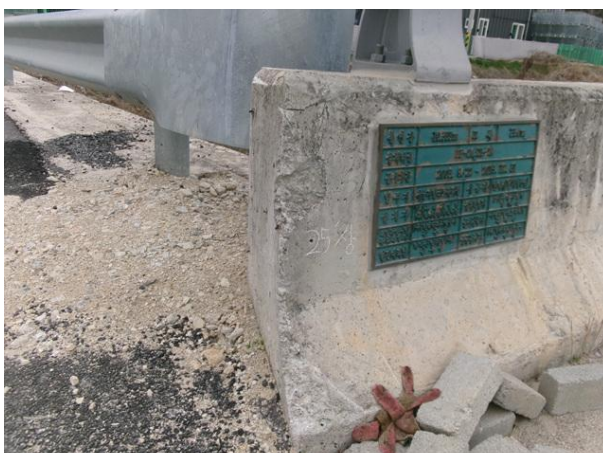
| No. | 부재 | 점검내용 | 발생원인 | 비고<br>(사진) |
|---|---|---|---|---|
| 3 | 난간 | 파손 | 외부충격 | 4 |

| 구 분 | 손상내용 | 보수방안 | 손상<br>물량 | 보수<br>물량 | 단위 | 단가<br>(천원) | 개략공사비<br>(천원) | 우선<br>순위 |
|---|---|---|---|---|---|---|---|---|
| | 파손 | 주의관찰 | 0.08 | 0.12 | ㎡ | — | — | — |

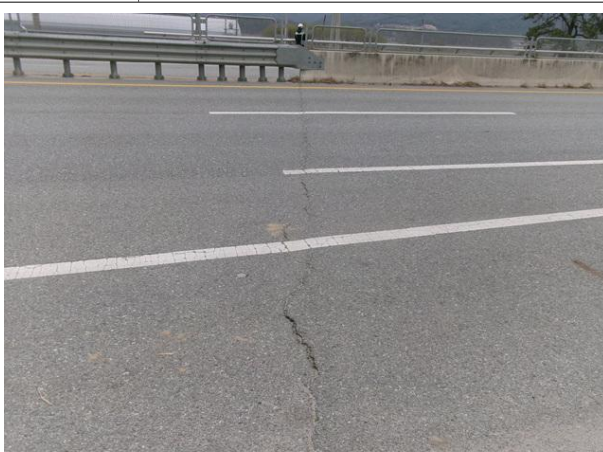
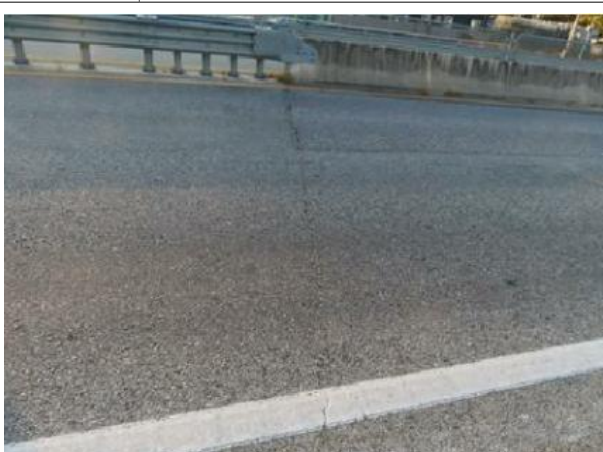
| No. | 부재 | 점검내용 | 발생원인 | 비고<br>(사진) |
|---|---|---|---|---|
| 4 | 교면포장 | 아스콘균열 | 장기공용 | 5, 6 |

| 사진5 | 교면포장 아스콘균열 | 사진6 | 전회 |

| 구 분 | 손상내용 | 보수방안 | 손상<br>물량 | 보수<br>물량 | 단위 | 단가<br>(천원) | 개략공사비<br>(천원) | 우선<br>순위 |
|---|---|---|---|---|---|---|---|---|
| 교면포장 | 아스콘균열 | 주의관찰 | 48.00 | 72.00 | m | — | — | — |

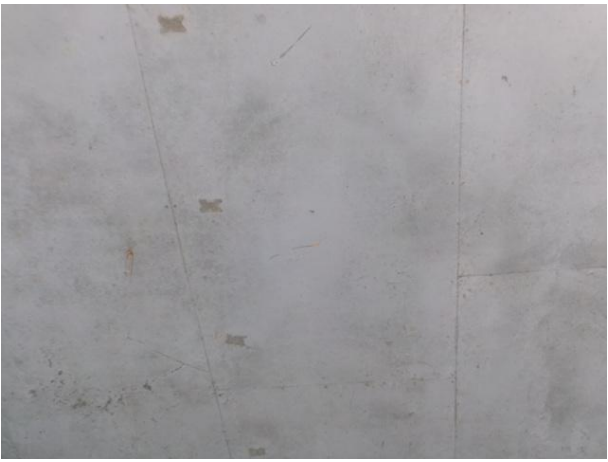
| No. | 부재 | 점검내용 | 발생원인 | 비고<br>(사진) |
|---|---|---|---|---|
| 5 | 바닥판 | 균열(폭 0.3mm미만) | 시공미흡, 온도 및 건조수축 등,<br>장기공용 | 7 |

| 사진7 | 바닥판하면 균열(폭 0.3mm미만) | 사진8 | 바닥판하면 종조인트 백태 |

| 구 분 | 손상내용 | 보수방안 | 손상<br>물량 | 보수<br>물량 | 단위 | 단가<br>(천원) | 개략공사비<br>(천원) | 우선<br>순위 |
|---|---|---|---|---|---|---|---|---|
| 바닥판<br>하면 | 균열(폭 0.3㎜미만) | 표면보수 | 2.00 | 0.75 | ㎡ | 299 | 224 | 3 |

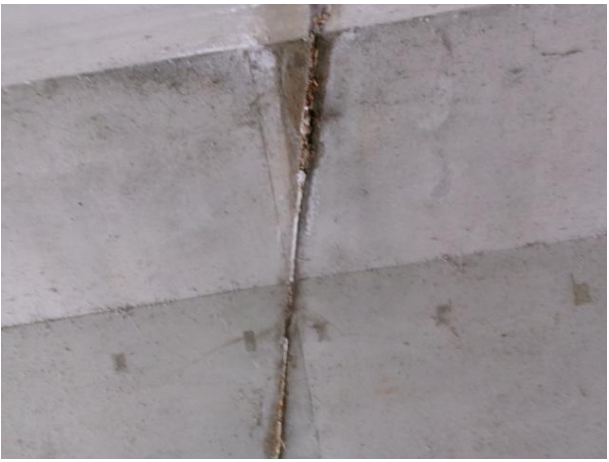
| No. | 부재 | 점검내용 | 발생원인 | 비고<br>(사진) |
|---|---|---|---|---|
| 7 | 바닥판 | 중조인트부 백태 | 시공미흡, 수분접촉, 장기공용 | 8 |

| 구 분 | 손상내용 | 보수방안 | 손상<br>물량 | 보수<br>물량 | 단위 | 단가<br>(천원) | 개략공사비<br>(천원) | 우선<br>순위 |
|---|---|---|---|---|---|---|---|---|
| | 종조인트부 백태 | 표면보수 | 2.10 | 3.15 | ㎡ | 299 | 942 | 3 |

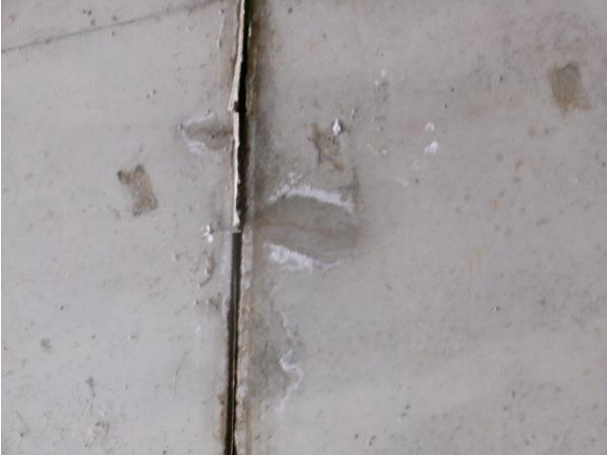
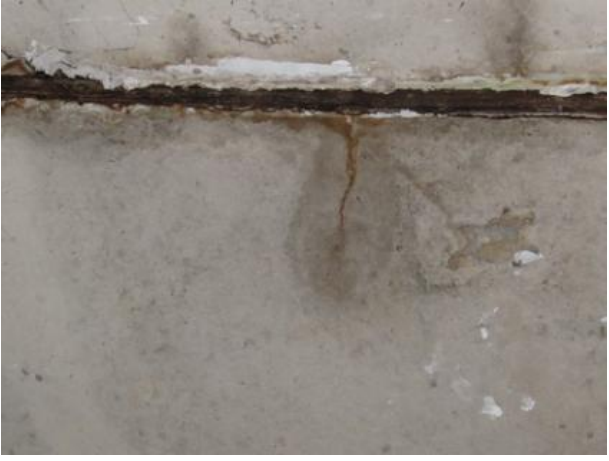
| No. | 부재 | 점검내용 | 발생원인 | 비고<br>(사진) |
|---|---|---|---|---|
| 6 | 바닥판 | 균열부 백태 | 시공미흡, 수분접촉, 장기공용 | 9, 10 |

| 사진9 | 바닥판하면 균열부 백태 | 사진10 | 전회 |

| 구 분 | 손상내용 | 보수방안 | 손상<br>물량 | 보수<br>물량 | 단위 | 단가<br>(천원) | 개략공사비<br>(천원) | 우선<br>순위 |
|---|---|---|---|---|---|---|---|---|
| | 균열부 백태 | 표면보수 | 0.3 | 0.45 | ㎡ | 299 | 135 | 3 |

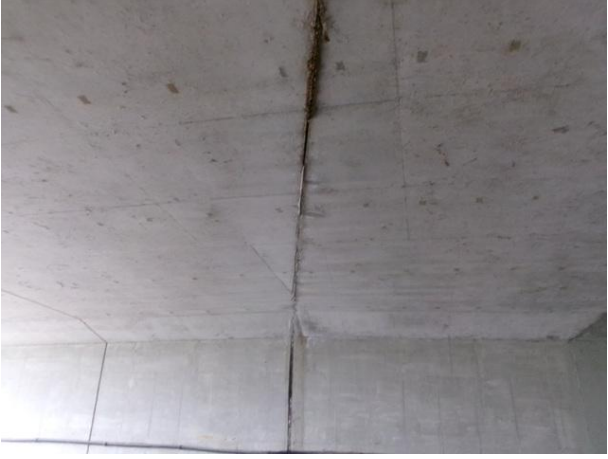
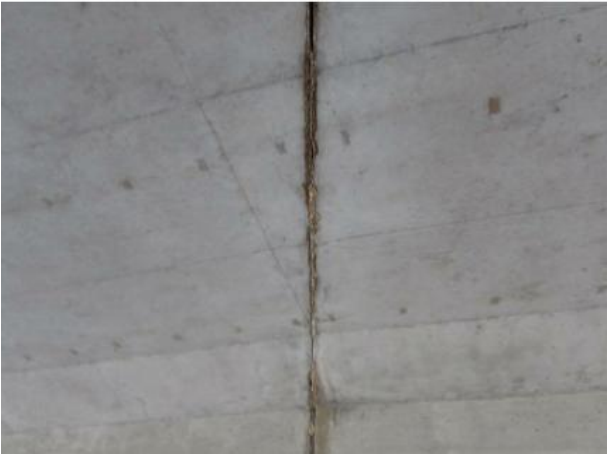
| No. | 부재 | 점검내용 | 발생원인 | 비고<br>(사진) |
|---|---|---|---|---|
| 8 | 바닥판 | 조인트부 실란트 갈라짐 | 장기공용, 우수유입 | 11, 12 |

| 사진11 | 바닥판하면 실란트 갈라짐 | 사진12 | 전회 |

| 구 분 | 손상내용 | 보수방안 | 손상<br>물량 | 보수<br>물량 | 단위 | 단가<br>(천원) | 개략공사비<br>(천원) | 우선<br>순위 |
|---|---|---|---|---|---|---|---|---|
| | 조인트 실란트 갈라짐 | 실란트충진 | 10.50 | 15.75 | m | 45 | 709 | 3 |

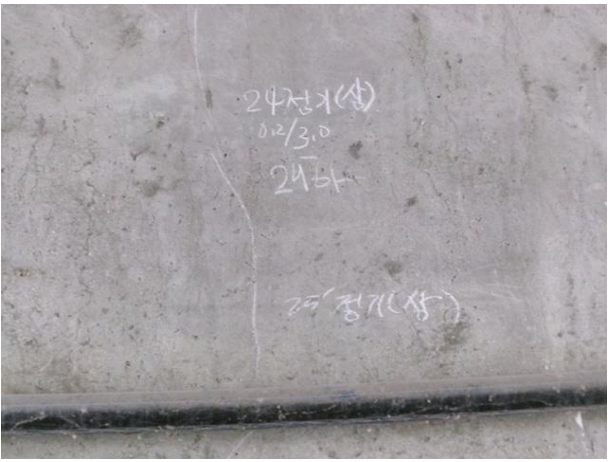
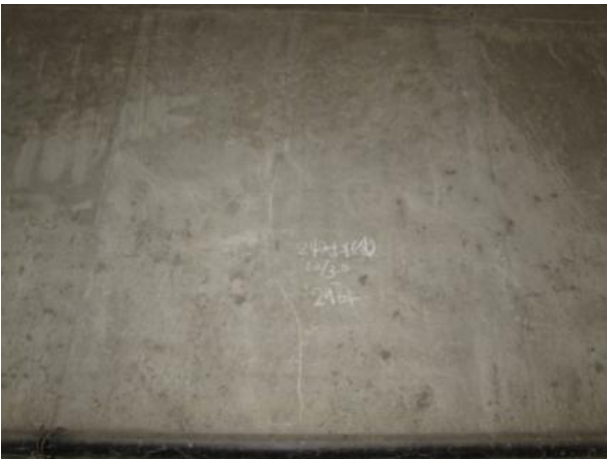
| No. | 부재 | 점검내용 | 발생원인 | 비고<br>(사진) |
|---|---|---|---|---|
| 9 | 교대 | 균열(폭 0.3mm미만) | 시공미흡 | |

| 사진13 | 교대 균열(폭 0.3mm미만) | 사진14 | 전회 |

| 구 분 | 손상내용 | 보수방안 | 손상<br>물량 | 보수<br>물량 | 단위 | 단가<br>(천원) | 개략공사비<br>(천원) | 우선<br>순위 |
|---|---|---|---|---|---|---|---|---|
| 교대 | 균열(폭 0.3㎜미만) | 표면보수 | 5.00 | 1.88 | ㎡ | 250 | 470 | 3 |

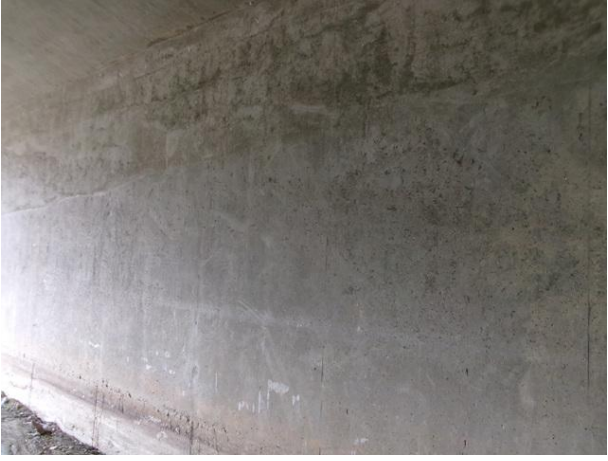
| No. | 부재 | 점검내용 | 발생원인 | 비고<br>(사진) |
|---|---|---|---|---|
| 10 | 교대 | 망상균열 | 온도 및 건조수축 등 | |

| 사진15 | 교대 망상균열 | - | - |

| 구 분 | 손상내용 | 보수방안 | 손상<br>물량 | 보수<br>물량 | 단위 | 단가<br>(천원) | 개략공사비<br>(천원) | 우선<br>순위 |
|---|---|---|---|---|---|---|---|---|
| | 망상균열 | 표면보수 | 28.00 | 42.00 | ㎡ | 250 | 10,500 | 3 |

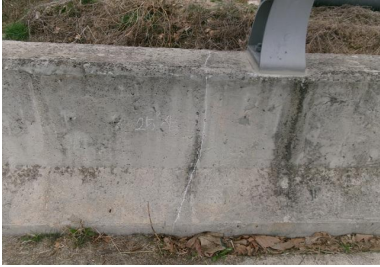
| 구 분 | 손상사진 | 유지관리시 주안점 | 비고 |
|---|---|---|---|
| 난간 | | ◇손상의 추가발생 여부 확인 | |

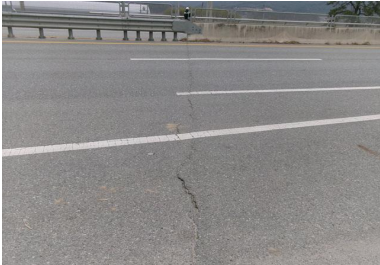
| 구 분 | 손상사진 | 유지관리시 주안점 | 비고 |
|---|---|---|---|
| 교면 포장 | | ◇아스콘균열<br>◇손상의 진행 및 진전, 추가발생 여부확인 | |

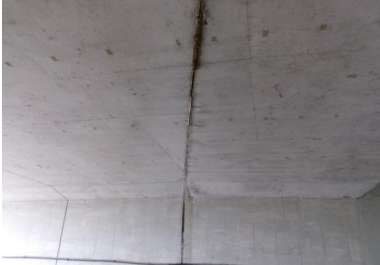
| 구 분 | 손상사진 | 유지관리시 주안점 | 비고 |
|---|---|---|---|
| 바닥판 하면 | | ◇균열 및 조인트부 실란트열화 및 누수<br>◇손상의 진행 및 진전, 추가발생 여부확인 | |

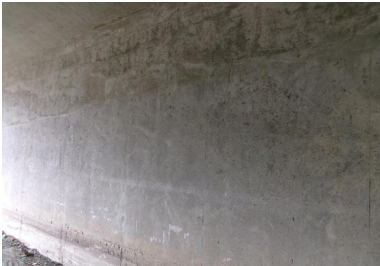
| 구 분 | 손상사진 | 유지관리시 주안점 | 비고 |
|---|---|---|---|
| 교대 | | ◇균열, 박리 등 발생<br>◇손상의 진행 및 진전, 추가발생 여부확인 | |
