## 9. 청안2교

## 9. 청안2교 정기안전점검

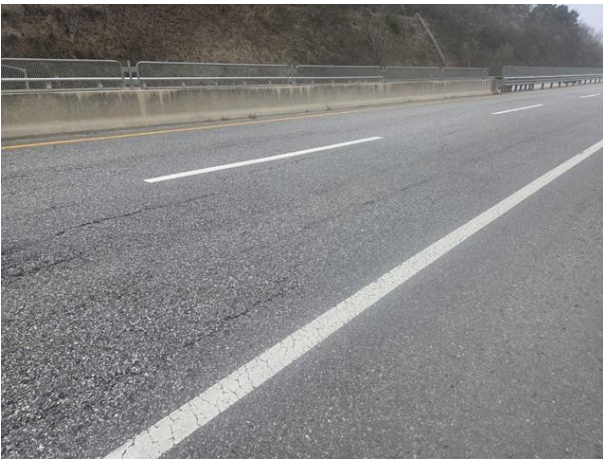
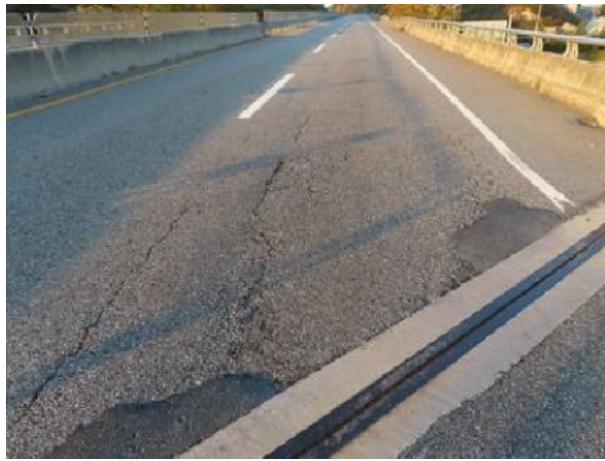
| No. | 부재 | 점검내용 | 발생원인 | 비고<br>(사진) |
|---|---|---|---|---|
| 1 | 교면포장 | 아스콘 균열, 망상균열 | 장기공용, 우수유입 | 1, 2 |

| 사진1 | 교면포장 아스콘 균열 | 사진2 | 전회 |

| 구분 | 결합 및 손상내용 | 단위 | 2024년 하반기 | | 2025년 상반기 | | 비 고<br>(▲, ▼) | |
|---|---|---|---|---|---|---|---|---|
| 교면포장 | 아스콘 균열 | m | 11 | 375.00 | 11 | 375.00 | — | — |
| | 망상균열 | m <sup>2</sup> | 1 | 14.00 | 1 | 14.00 | — | — |

| 구 분 | 손상내용 | 보수방안 | 손상<br>물량 | 보수<br>물량 | 단위 | 단가<br>(천원) | 개략공사비<br>(천원) | 우선<br>순위 |
|---|---|---|---|---|---|---|---|---|
| 교면포장 | 아스콘 균열, 망상균열 | 전면재포장 | 375.00 | 731.00 | m² | 138 | 100,878 | 1 |

주요손상으로 교면포장 파손은 전반적으로 손상률이 14.3% 정도이며, 통행차량의 주행성에 영향을 미치는 정도가 심하므로 전면재포장이 필요한 상태이다.

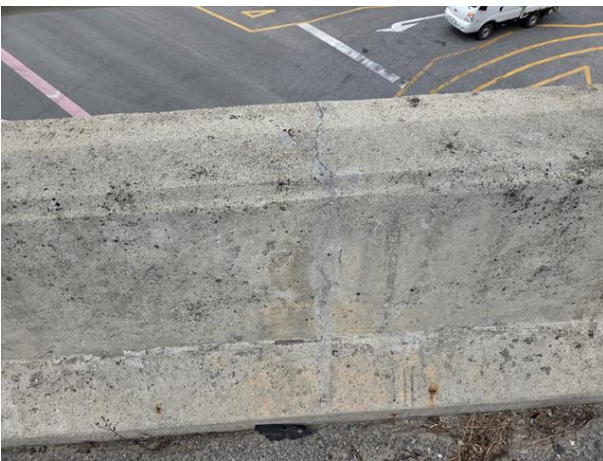
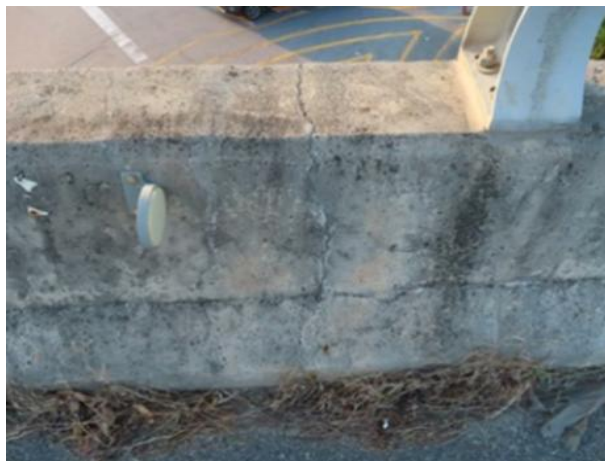
| No. | 부재 | 점검내용 | 발생원인 | 비고<br>(사진) |
|---|---|---|---|---|
| 2 | 방호벽 | 균열(폭 0.3mm이상) | 시공미흡, 장기공용, 우수유입 | 3, 4 |

| 사진3 | 방호벽 균열 | 사진4 | 전회 |

| 구분 | 결합 및 손상내용 | 단위 | 2024년 하반기 | | 2025년 상반기 | | 비 고<br>(▲, ▼) | |
|---|---|---|---|---|---|---|---|---|
| 난간 및 연석 | 균열(0.3mm이상) | m | 17 | 17.00 | 17 | 17.00 | — | — |

| 구 분 | 손상내용 | 보수방안 | 손상<br>물량 | 보수<br>물량 | 단위 | 단가<br>(천원) | 개략공사비<br>(천원) | 우선<br>순위 |
|---|---|---|---|---|---|---|---|---|
| 난간<br>및<br>연석 | 균열(0.3mm이상) | 주의관찰 | 17.00 | 25.50 | m | — | — | — |

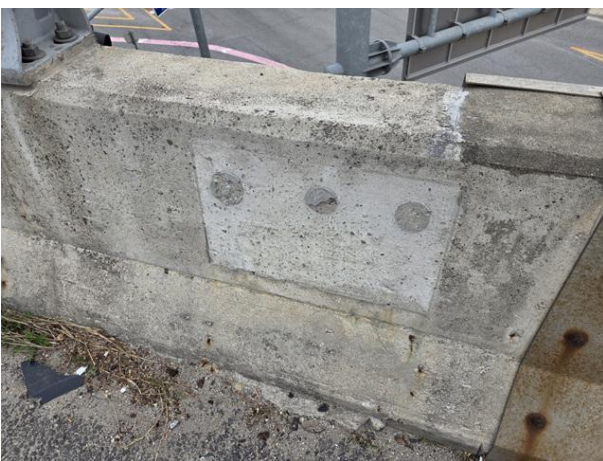
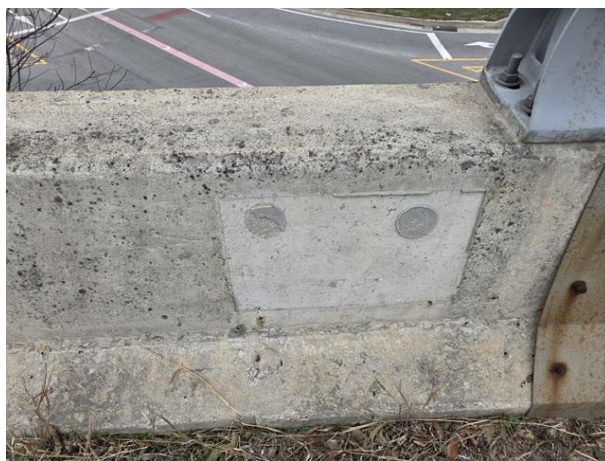
| No. | 부재 | 점검내용 | 발생원인 | 비고<br>(사진) |
|---|---|---|---|---|
| 3 | 방호벽 | 설명판 망실 | 외부충격 | 5, 6 |

| 사진5 | 방호벽 설명판 망실 | 사진6 | 방호벽 설명판망실 |

| 구분 | 결합 및 손상내용 | 단위 | 2024년 하반기 | | 2025년 상반기 | | 비 고<br>(▲, ▼) | |
|---|---|---|---|---|---|---|---|---|
| | 설명판 망실 | EA | 2 | 2.00 | 3 | 3.00 | ▲ | 1.00 |

| 구 분 | 손상내용 | 보수방안 | 손상<br>물량 | 보수<br>물량 | 단위 | 단가<br>(천원) | 개략공사비<br>(천원) | 우선<br>순위 |
|---|---|---|---|---|---|---|---|---|
| | 설명판 망실 | 주의관찰 | 3.00 | 4.50 | EA | — | — | — |

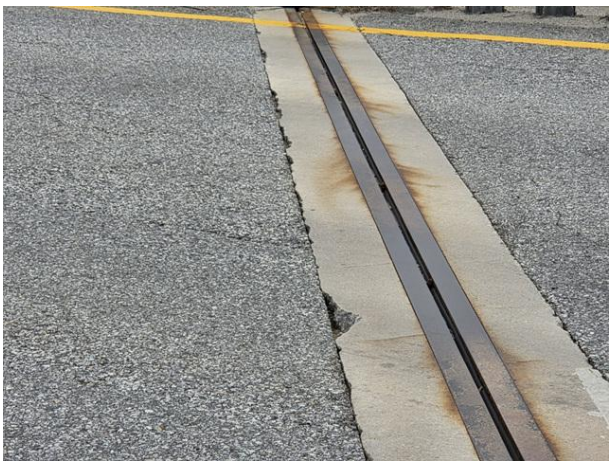
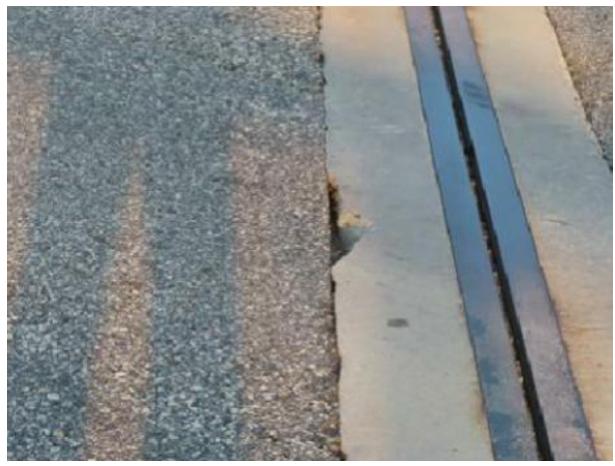
| No. | 부재 | 점검내용 | 발생원인 | 비고<br>(사진) |
|---|---|---|---|---|
| 4 | 신축이음 | 후타재 파손 | 외부충격 | 7, 8 |

| 사진7 | 신축이음 후타재 파손 | 사진8 | 전회 |

| 구분 | 결합 및 손상내용 | 단위 | 2024년 하반기 | | 2025년 상반기 | | 비 고<br>(▲, ▼) | |
|---|---|---|---|---|---|---|---|---|
| 신축이음 | 후타재 파손 | m <sup>2</sup> | 1 | 0.40 | 1 | 0.40 | — | — |

| 구 분 | 손상내용 | 보수방안 | 손상<br>물량 | 보수<br>물량 | 단위 | 단가<br>(천원) | 개략공사비<br>(천원) | 우선<br>순위 |
|---|---|---|---|---|---|---|---|---|
| 신축이음 | 후타재 파손 | 주의관찰 | 0.40 | 0.60 | m² | — | — | — |

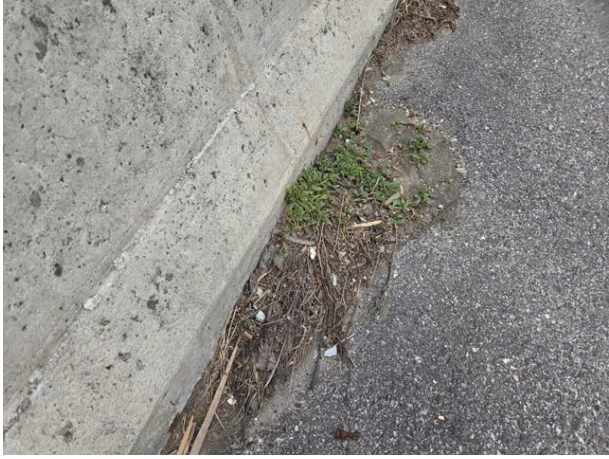
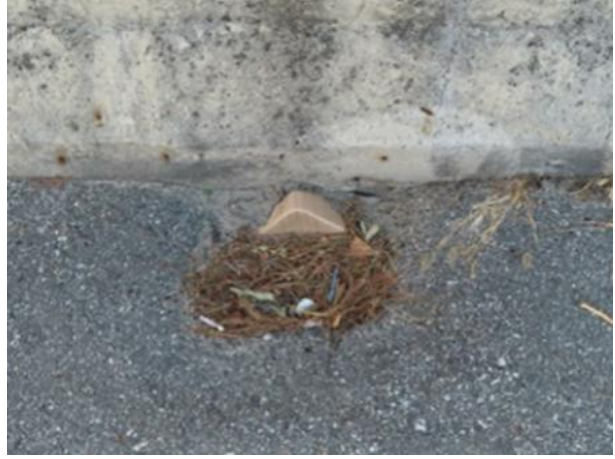
| No. | 부재 | 점검내용 | 발생원인 | 비고<br>(사진) |
|---|---|---|---|---|
| 5 | 배수시설 | 배수구 막힘 | 장기공용, 우수유입 | 9, 10 |

| 사진9 | 배수시설 배수구 막힘 | 사진10 | 전회 |

| 구분 | 결합 및 손상내용 | 단위 | 2024년 하반기 | | 2025년 상반기 | | 비 고<br>(▲, ▼) | |
|---|---|---|---|---|---|---|---|---|
| 배수시설 | 배수구 막힘 | EA | 3 | 3.00 | 3 | 3.00 | — | — |

| 구 분 | 손상내용 | 보수방안 | 손상<br>물량 | 보수<br>물량 | 단위 | 단가<br>(천원) | 개략공사비<br>(천원) | 우선<br>순위 |
|---|---|---|---|---|---|---|---|---|
| 배수시설 | 배수구 막힘 | 청소 | 3.00 | 4.50 | EA | 153 | 689 | 3 |

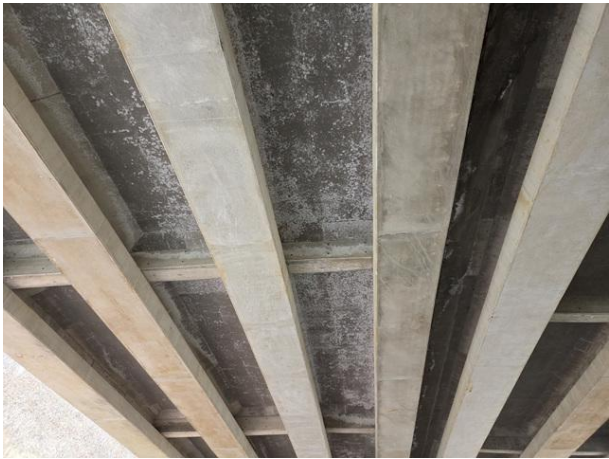
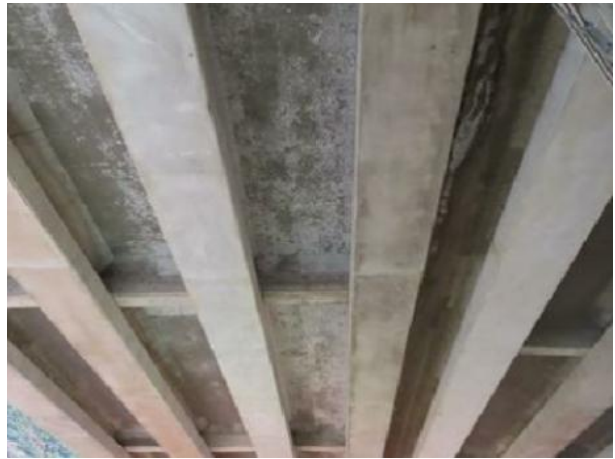
| No. | 부재 | 점검내용 | 발생원인 | 비고<br>(사진) |
|---|---|---|---|---|
| 7 | 바닥판하면 | 망상균열 및 백태 | 시공미흡, 장기공용, 우수유입 | 11, 12 |

| 사진11 | 바닥판하면 백태, 망상균열 | 사진12 | 전회 |

| 구분 | 결합 및 손상내용 | 단위 | 2024년 하반기 | | 2025년 상반기 | | 비 고<br>(▲, ▼) | |
|---|---|---|---|---|---|---|---|---|
| | 망상균열 및 백태 | m <sup>2</sup> | 1 | 2.40 | 1 | 2.40 | — | — |

| 구 분 | 손상내용 | 보수방안 | 손상<br>물량 | 보수<br>물량 | 단위 | 단가<br>(천원) | 개략공사비<br>(천원) | 우선<br>순위 |
|---|---|---|---|---|---|---|---|---|
| | 망상균열 및 백태 | 표면보수 | 2.40 | 3.60 | m² | 299 | 1,076 | 2 |

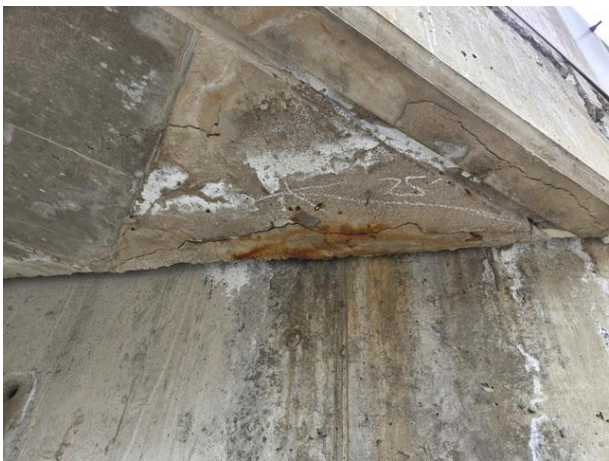
| No. | 부재 | 점검내용 | 발생원인 | 비고<br>(사진) |
|---|---|---|---|---|
| 9 | 바닥판하면 | 층분리 | 시공미흡, 장기공용, 우수유입 | 13 |

| 사진13 | 바닥판하면 층분리 | 사진14 | 거더 균열(폭 0.3mm미만) |

| 구분 | 결합 및 손상내용 | 단위 | 2024년 하반기 | | 2025년 상반기 | | 비 고<br>(▲, ▼) | |
|---|---|---|---|---|---|---|---|---|
| | 충분리 | m <sup>2</sup> | — | — | 1 | 0.10 | ▲ | 0.10 |

| 구 분 | 손상내용 | 보수방안 | 손상<br>물량 | 보수<br>물량 | 단위 | 단가<br>(천원) | 개략공사비<br>(천원) | 우선<br>순위 |
|---|---|---|---|---|---|---|---|---|
| | 층분리 | 단면보수 | 0.10 | 0.15 | m² | 1,152 | 173 | 2 |

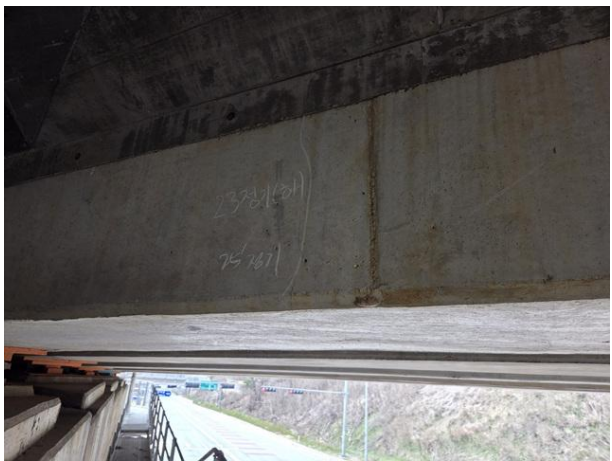
| No. | 부재 | 점검내용 | 발생원인 | 비고<br>(사진) |
|---|---|---|---|---|
| 10 | 거더 | 균열(폭 0.3mm미만) | 시공미흡, 장기공용, 우수유입 | 14 |

| 구분 | 결합 및 손상내용 | 단위 | 2024년 하반기 | | 2025년 상반기 | | 비 고<br>(▲, ▼) | |
|---|---|---|---|---|---|---|---|---|
| 거더 | 균열(0.3mm미만) | m | 7 | 7.00 | 6 | 3.50 | ▼ | 3.50 |

| 구 분 | 손상내용 | 보수방안 | 손상<br>물량 | 보수<br>물량 | 단위 | 단가<br>(천원) | 개략공사비<br>(천원) | 우선<br>순위 |
|---|---|---|---|---|---|---|---|---|
| 거더 | 균열(0.3mm미만) | 표면보수 | 3.50 | 1.31 | m² | 299 | 392 | 2 |

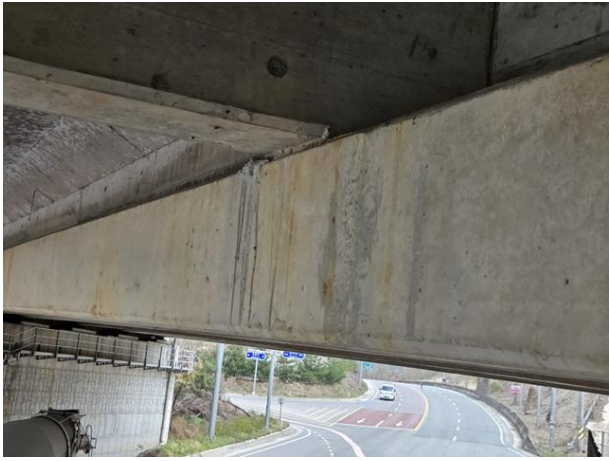
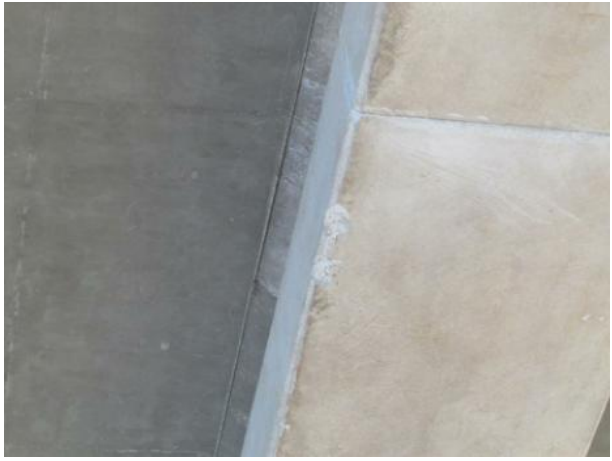
| No. | 부재 | 점검내용 | 발생원인 | 비고<br>(사진) |
|---|---|---|---|---|
| 11 | 거더 | 파손 | 시공미흡, 장기공용, 우수유입 | 15, 16 |

| 사진15 | 거더 파손 | 사진16 | 전회 |

| 구분 | 결합 및 손상내용 | 단위 | 2024년 하반기 | | 2025년 상반기 | | 비 고<br>(▲, ▼) | |
|---|---|---|---|---|---|---|---|---|
| | 파손 | m <sup>2</sup> | 1 | 0.02 | 3 | 0.10 | ▲ | 0.08 |

| 구 분 | 손상내용 | 보수방안 | 손상<br>물량 | 보수<br>물량 | 단위 | 단가<br>(천원) | 개략공사비<br>(천원) | 우선<br>순위 |
|---|---|---|---|---|---|---|---|---|
| | 파손 | 단면보수 | 0.10 | 0.15 | m | 1,152 | 173 | 2 |

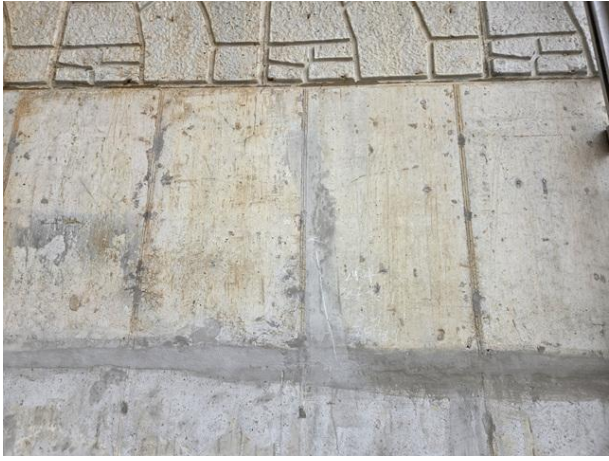
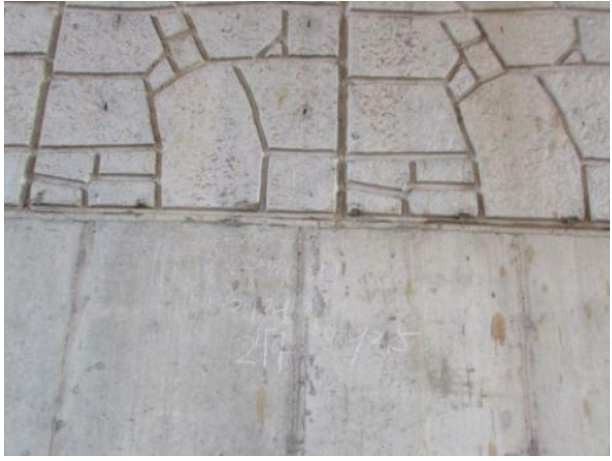
| No. | 부재 | 점검내용 | 발생원인 | 비고<br>(사진) |
|---|---|---|---|---|
| 12 | 교대 | 균열(폭 0.3mm미만) | 시공미흡, 장기공용, 우수유입 | 17, 18 |

| 사진17 | 교대 균열(폭 0.3mm미만) | 사진18 | 전회 |

| 구분 | 결합 및 손상내용 | 단위 | 2024년 하반기 | | 2025년 상반기 | | 비 고<br>(▲, ▼) | |
|---|---|---|---|---|---|---|---|---|
| 교대 | 균열(0.3mm미만) | m | 4 | 6.70 | 4 | 6.70 | — | — |

| 구 분 | 손상내용 | 보수방안 | 손상<br>물량 | 보수<br>물량 | 단위 | 단가<br>(천원) | 개략공사비<br>(천원) | 우선<br>순위 |
|---|---|---|---|---|---|---|---|---|
| 교대 | 균열(0.3mm미만) | 표면보수 | 6.70 | 2.51 | m² | 250 | 628 | 2 |

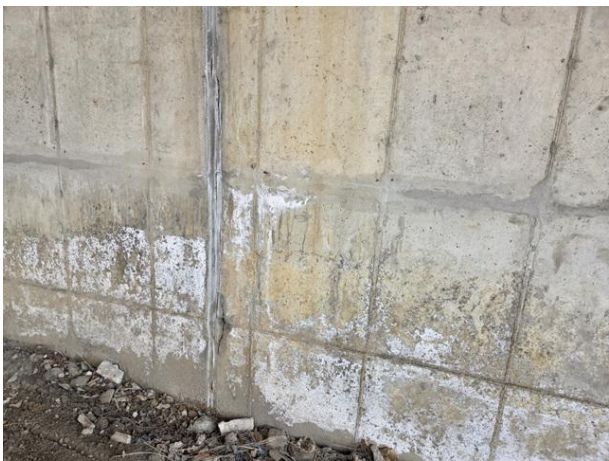
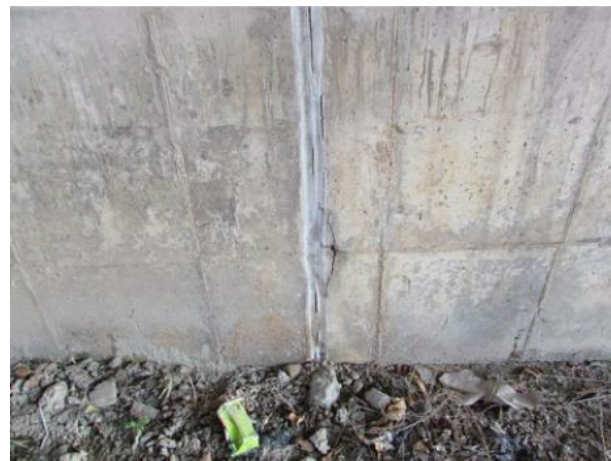
| No. | 부재 | 점검내용 | 발생원인 | 비고<br>(사진) |
|---|---|---|---|---|
| 13 | 교대 | 백태 | 시공미흡, 장기공용, 우수유입 | 19, 20 |

| 사진19 | 교대 백태 | 사진20 | 전회 |

| 구분 | 결합 및 손상내용 | 단위 | 2024년 하반기 | | 2025년 상반기 | | 비 고<br>(▲, ▼) | |
|---|---|---|---|---|---|---|---|---|
| | 백태 | m <sup>2</sup> | 3 | 2.83 | 5 | 3.11 | ▲ | 0.28 |

| 구 분 | 손상내용 | 보수방안 | 손상<br>물량 | 보수<br>물량 | 단위 | 단가<br>(천원) | 개략공사비<br>(천원) | 우선<br>순위 |
|---|---|---|---|---|---|---|---|---|
| | 백태 | 단면보수 | 3.11 | 4.67 | m² | 960 | 4,483 | 2 |

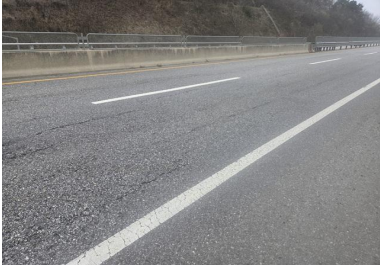
| 구 분 | 손상사진 | 유지관리시 주안점 | 비고 |
|---|---|---|---|
| 교면 포장 | | ◇손상의 추가발생 여부 확인. 재포장 필요한 상태. | |

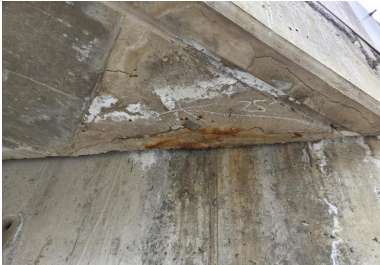
| 구 분 | 손상사진 | 유지관리시 주안점 | 비고 |
|---|---|---|---|
| 바닥판 하면 | | ◇충분리 발생.<br>◇손상의 진행 및 진전, 추가발생 여부확인 | |

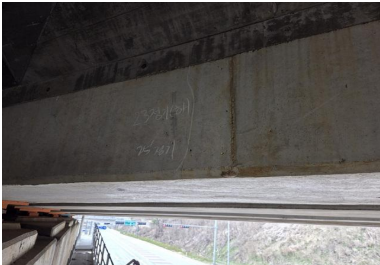
| 구 분 | 손상사진 | 유지관리시 주안점 | 비고 |
|---|---|---|---|
| 거더 | | ◇균열 및 파손 진전여부 확인 | |

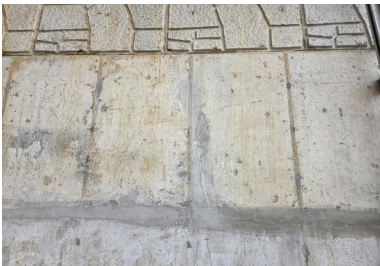
| 구 분 | 손상사진 | 유지관리시 주안점 | 비고 |
|---|---|---|---|
| 교대 | | ◇균열, 백태 등 발생<br>◇손상의 진행 및 진전, 추가발생 여부확인 | |
