## 10. 청안1교

10.3 정기안전점검 결과

## 10.3 정기안전점검 결과

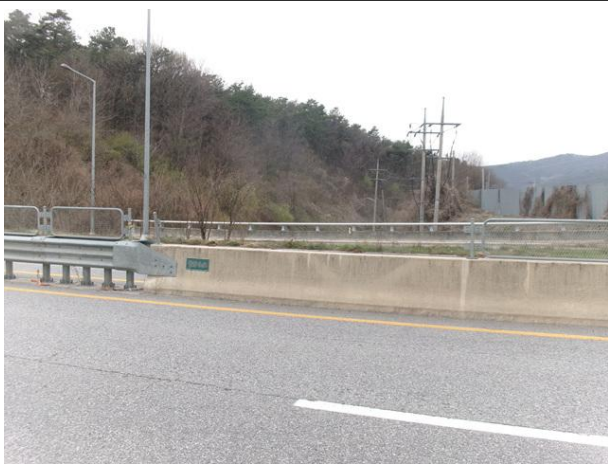
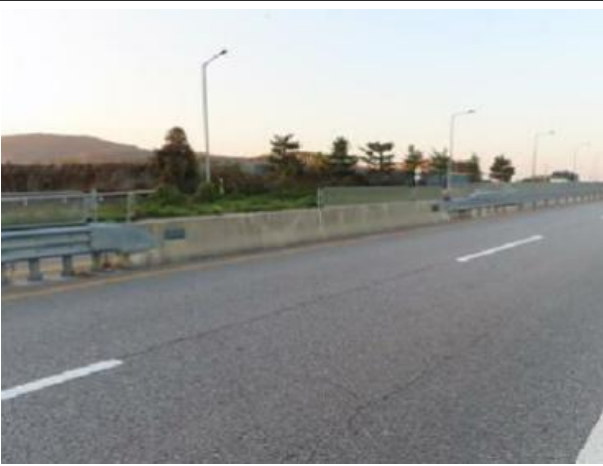
| No. | 부재 | 점검내용 | 발생원인 | 비고<br>(사진) |
|---|---|---|---|---|
| 1 | 난간 | 차광웬스파손 | 외부충격 | 1, 2 |

| 사진1 | 차광웬스파손 | 사진2 | 전차 |

| 구 분 | 손상내용 | 보수방안 | 손상<br>물량 | 보수<br>물량 | 단위 | 단가<br>(천원) | 개략공사비<br>(천원) | 우선<br>순위 |
|---|---|---|---|---|---|---|---|---|
| 방호벽 | 차광철크스파손 | 정비 | 1.00 | 1.00 | EA | 422 | 422 | 2 |

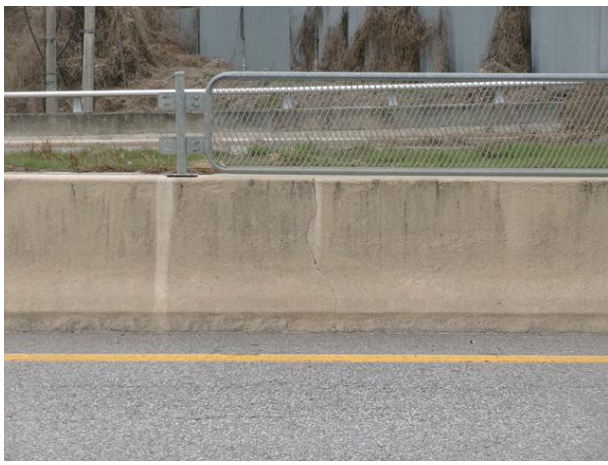
| No. | 부재 | 점검내용 | 발생원인 | 비고<br>(사진) |
|---|---|---|---|---|
| 2 | 난간 | 균열(폭 0.3mm이상) | 시공미흡, 온도 및 건조수축 등,<br>장기공용 | 3 |

| 사진3 | 방호벽 균열(폭 0.3mm이상) | 사진4 | 교면포장 아스콘 망상균열 |

| 구분 | 결합 및 손상내용 | 단위 | 2024년 하반기 | | 2025년 상반기 | | 비 고<br>(▲, ▼) | |
|---|---|---|---|---|---|---|---|---|
| | 균열(폭 0.3mm이상) | m | 3 | 3.40 | 3 | 3.40 | — | — |

| 구 분 | 손상내용 | 보수방안 | 손상<br>물량 | 보수<br>물량 | 단위 | 단가<br>(천원) | 개략공사비<br>(천원) | 우선<br>순위 |
|---|---|---|---|---|---|---|---|---|
| | 균열(폭 0.3mm이상) | 주의관찰 | 3.40 | 5.10 | m | — | — | — |

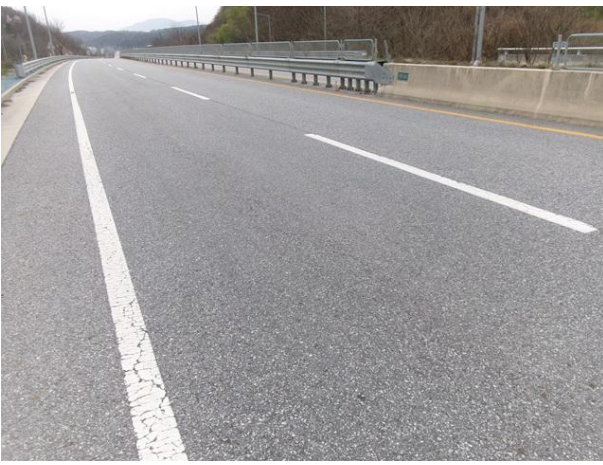
| No. | 부재 | 점검내용 | 발생원인 | 비고<br>(사진) |
|---|---|---|---|---|
| 4 | 교면포장 | 아스콘 망상균열 | 장기공용 | 4 |

| 구분 | 결합 및 손상내용 | 단위 | 2024년 하반기 | | 2025년 상반기 | | 비 고<br>(▲, ▼) | |
|---|---|---|---|---|---|---|---|---|
| | 아스콘 망상균열 | m <sup>2</sup> | 1 | 9.00 | 2 | 27.00 | ▲ | 18.00 |

| 구 분 | 손상내용 | 보수방안 | 손상<br>물량 | 보수<br>물량 | 단위 | 단가<br>(천원) | 개략공사비<br>(천원) | 우선<br>순위 |
|---|---|---|---|---|---|---|---|---|
| | 아스콘 망상균열 | 주의관찰 | 27.00 | 40.50 | m <sup>2</sup> | — | — | — |

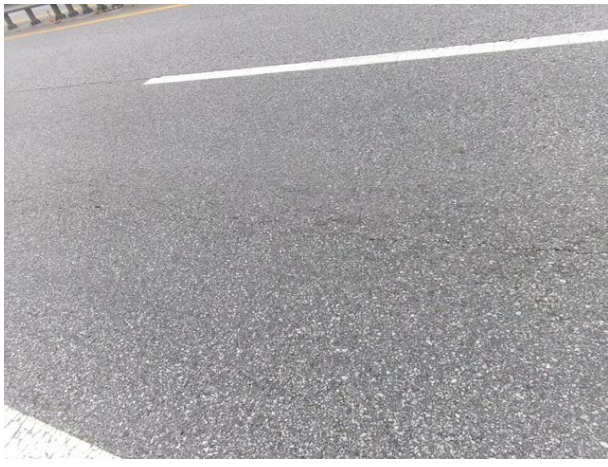
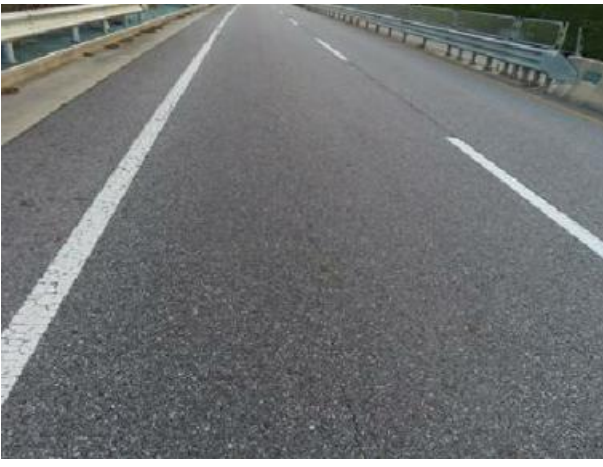
| No. | 부재 | 점검내용 | 발생원인 | 비고<br>(사진) |
|---|---|---|---|---|
| 3 | 교면포장 | 아스콘 균열 | 장기공용 | 5, 6 |

| 사진5 | 교면포장 아스콘 균열 | 사진6 | 전회 |

| 구분 | 결합 및 손상내용 | 단위 | 2024년 하반기 | | 2025년 상반기 | | 비 고<br>(▲, ▼) | |
|---|---|---|---|---|---|---|---|---|
| 교면포장 | 아스콘 균열 | m | 9 | 74.00 | 9 | 68.00 | ▼ | 6.00 |

| 구 분 | 손상내용 | 보수방안 | 손상<br>물량 | 보수<br>물량 | 단위 | 단가<br>(천원) | 개략공사비<br>(천원) | 우선<br>순위 |
|---|---|---|---|---|---|---|---|---|
| 교면포장 | 아스콘 균열 | 주의관찰 | 68.00 | 102.00 | m | — | — | — |

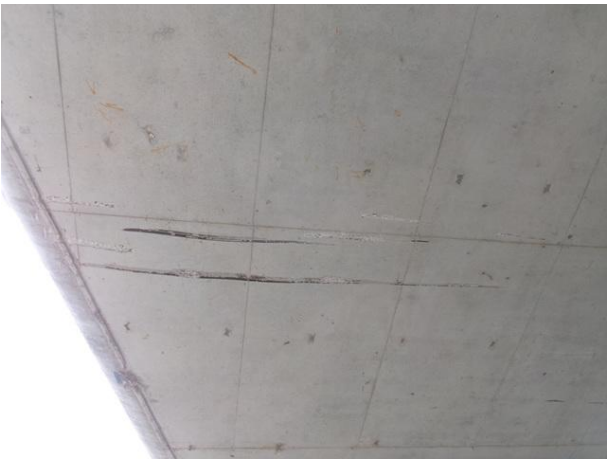
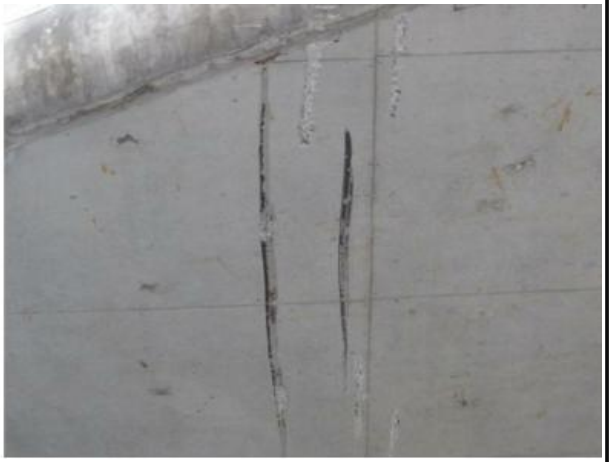
| No. | 부재 | 점검내용 | 발생원인 | 비고<br>(사진) |
|---|---|---|---|---|
| 5 | 바닥판 | 굽힘 | 외부충격 | 7, 8 |

| 사진7 | 바닥판 긁힘 | 사진8 | 전회 |

| 구 분 | 손상내용 | 보수방안 | 손상<br>물량 | 보수<br>물량 | 단위 | 단가<br>(천원) | 개략공사비<br>(천원) | 우선<br>순위 |
|---|---|---|---|---|---|---|---|---|
| 바닥판<br>하면 | 긁힘 | 단면보수 | 0.90 | 1.35 | m <sup>2</sup> | 1,152 | 1,555 | 3 |

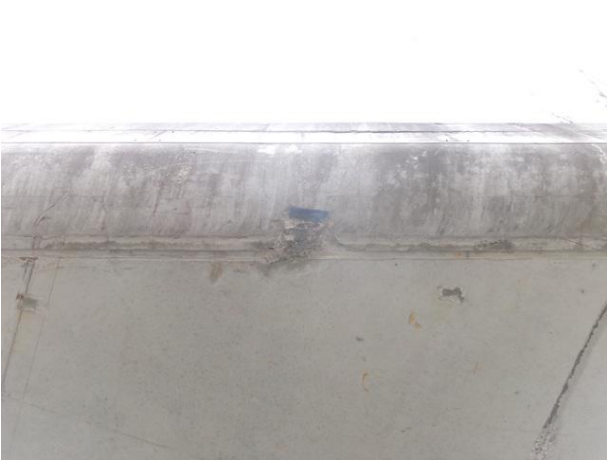
| No. | 부재 | 점검내용 | 발생원인 | 비고<br>(사진) |
|---|---|---|---|---|
| 6 | 바닥판 | 파손 | 외부충격 | 9 |

| 사진9 | 바닥판 파손 | 사진10 | 교대 균열(폭 0.3mm미만) |

| 구 분 | 손상내용 | 보수방안 | 손상<br>물량 | 보수<br>물량 | 단위 | 단가<br>(천원) | 개략공사비<br>(천원) | 우선<br>순위 |
|---|---|---|---|---|---|---|---|---|
| | 파손 | 단면보수 | 0.06 | 0.09 | m <sup>2</sup> | 1,152 | 104 | 3 |

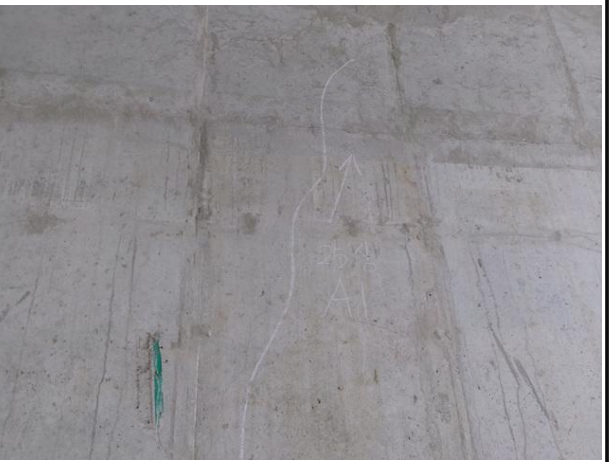
| No. | 부재 | 점검내용 | 발생원인 | 비고<br>(사진) |
|---|---|---|---|---|
| 7 | 교대 | 균열(폭 0.3mm미만) | 시공미흡, 장기공용, 우수유입 | 10 |

| 구분 | 결합 및 손상내용 | 단위 | 2024년 하반기 | | 2025년 상반기 | | 비 고<br>(▲, ▼) | |
|---|---|---|---|---|---|---|---|---|
| 교대 | 균열(폭 0.3mm미만) | m | 10 | 37.80 | 12 | 46.30 | ▲ | 8.50 |

| 구 분 | 손상내용 | 보수방안 | 손상<br>물량 | 보수<br>물량 | 단위 | 단가<br>(천원) | 개략공사비<br>(천원) | 우선<br>순위 |
|---|---|---|---|---|---|---|---|---|
| 교대 | 균열(폭 0.3mm미만) | 표면보수 | 46.30 | 17.36 | m <sup>2</sup> | 250 | 4,340 | 3 |

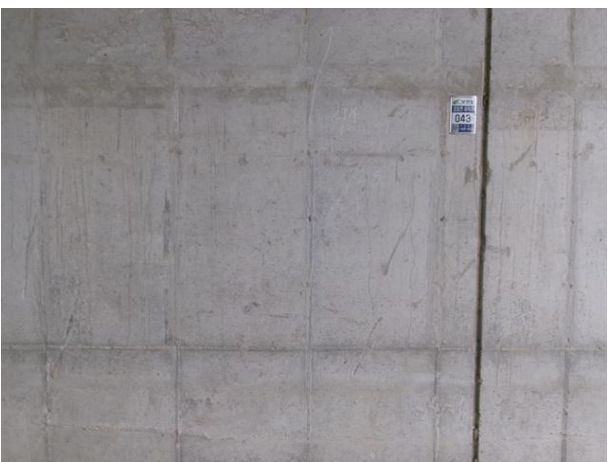
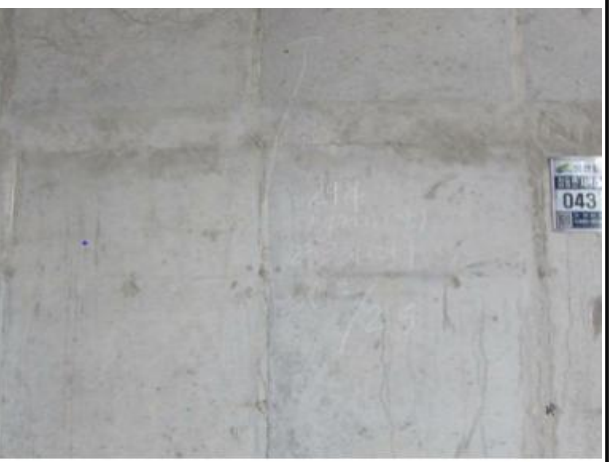
| No. | 부재 | 점검내용 | 발생원인 | 비고<br>(사진) |
|---|---|---|---|---|
| 8 | 교대 | 균열(폭 0.3mm이상) | 시공미흡, 장기공용, 우수유입 | 11, 12 |

| 사진11 | 교대 균열(폭 0.3mm이상) | 사진12 | 전회 |

| 구 분 | 손상내용 | 보수방안 | 손상<br>물량 | 보수<br>물량 | 단위 | 단가<br>(천원) | 개략공사비<br>(천원) | 우선<br>순위 |
|---|---|---|---|---|---|---|---|---|
| | 균열(폭 0.3mm이상) | 주입보수 | 3.70 | 5.55 | m | 103 | 572 | 3 |

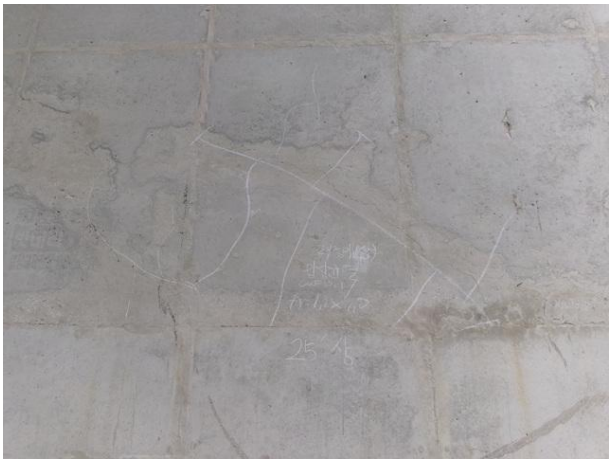
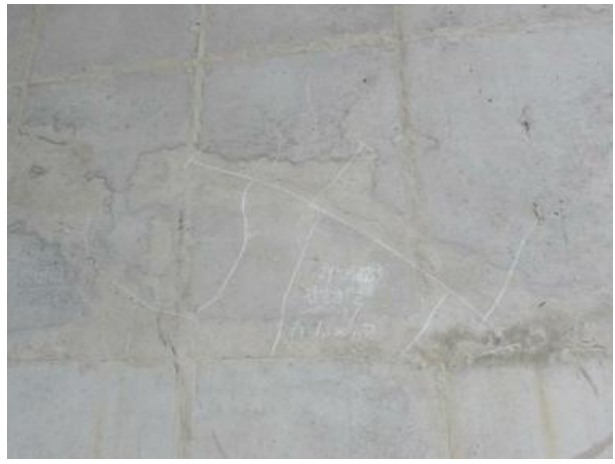
| No. | 부재 | 점검내용 | 발생원인 | 비고<br>(사진) |
|---|---|---|---|---|
| 9 | 교대 | 망상균열 | 시공미흡, 장기공용, 우수유입 | 13, 14 |

| 사진13 | 교대 망상균열 | 사진14 | 전회 |

| 구 분 | 손상내용 | 보수방안 | 손상<br>물량 | 보수<br>물량 | 단위 | 단가<br>(천원) | 개략공사비<br>(천원) | 우선<br>순위 |
|---|---|---|---|---|---|---|---|---|
| | 망상균열 | 표면보수 | 15.00 | 22.50 | m <sup>2</sup> | 250 | 5,625 | 3 |
