## 11. 선돌교

# 11. 선돌교 정기안전점검

【표 II-11.1】 시설물 현황

| 시설물명 | 선돌교 | | 시설물 번호 | BR2015-0000759 | |

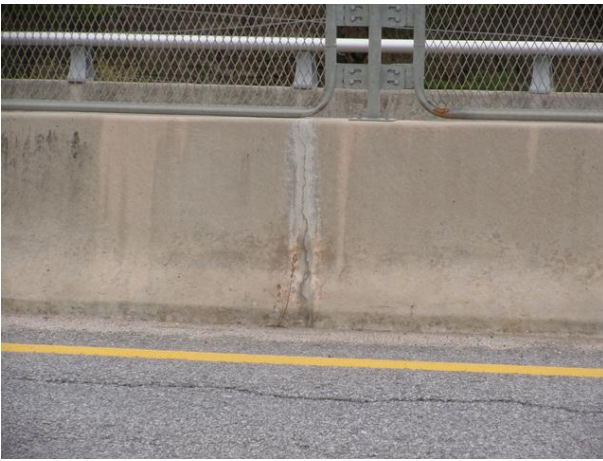
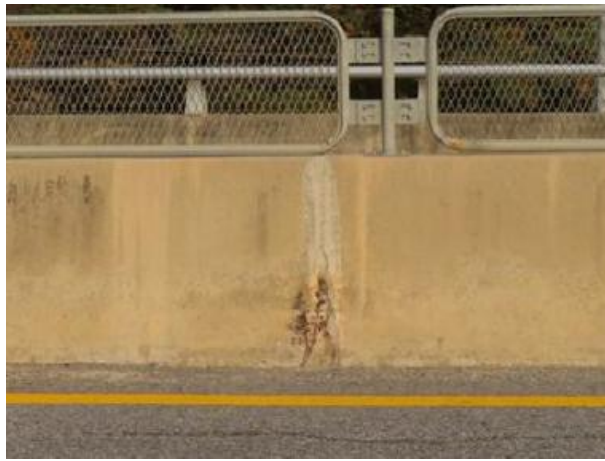
| No. | 부재 | 점검내용 | 발생원인 | 비고<br>(사진) |
|---|---|---|---|---|
| 1 | 난간 | 균열(폭 0.3mm이상) | 시공미흡, 온도 및 건조수축 등,<br>장기공용 | 1, 2 |

| 사진1 | 방호벽 균열(폭 0.3mm이상) | 사진2 | 전차 |

| 구 분 | 손상내용 | 보수방안 | 손상<br>물량 | 보수<br>물량 | 단위 | 단가<br>(천원) | 개략공사비<br>(천원) | 우선<br>순위 |
|---|---|---|---|---|---|---|---|---|
| 방호벽 | 균열(폭 0.3㎜이상) | 주의관찰 | 4.00 | 6.00 | m | — | — | — |

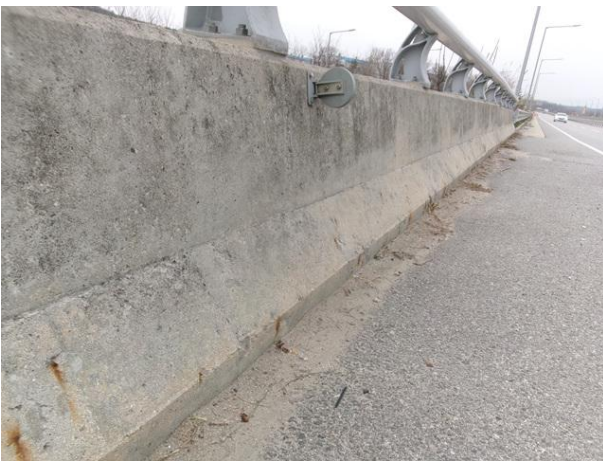
| No. | 부재 | 점검내용 | 발생원인 | 비고<br>(사진) |
|---|---|---|---|---|
| 2 | 난간 | 표면열화 | 장기공용 | 3 |

| 사진3 | 방호벽 표면열화 | 사진4 | 방호벽 철근노출 |

| 구 분 | 손상내용 | 보수방안 | 손상<br>물량 | 보수<br>물량 | 단위 | 단가<br>(천원) | 개략공사비<br>(천원) | 우선<br>순위 |
|---|---|---|---|---|---|---|---|---|
| | 표면열화 | 주의관찰 | 6.50 | 9.75 | ㎡ | — | — | — |

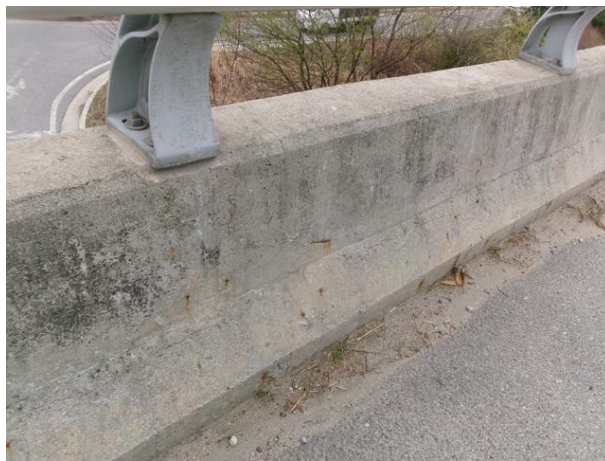
| No. | 부재 | 점검내용 | 발생원인 | 비고<br>(사진) |
|---|---|---|---|---|
| 3 | 난간 | 철근노출 | 시공미흡, 온도 및 건조수축 등,<br>장기공용 | 4 |

| 구 분 | 손상내용 | 보수방안 | 손상<br>물량 | 보수<br>물량 | 단위 | 단가<br>(천원) | 개략공사비<br>(천원) | 우선<br>순위 |
|---|---|---|---|---|---|---|---|---|
| | 철근노출 | 주의관찰 | 0.02 | 0.03 | ㎡ | — | — | — |

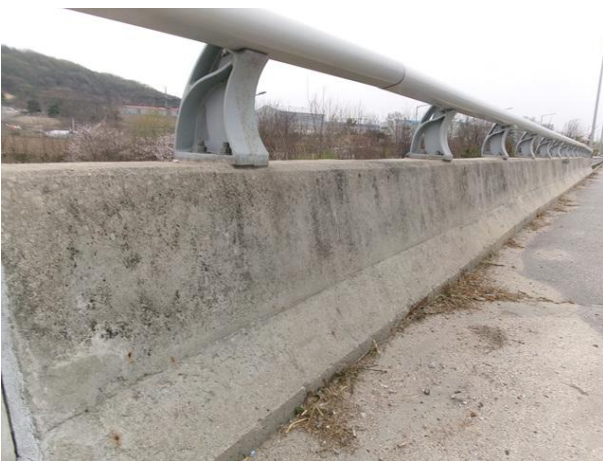
| No. | 부재 | 점검내용 | 발생원인 | 비고<br>(사진) |
|---|---|---|---|---|
| 4 | 난간 | 설명판 망실 | 외부충격 | 5 |

| 사진5 | 방호벽 설명판 망실 | 사진6 | 교면포장 아스콘 망상균열 |

| 구 분 | 손상내용 | 보수방안 | 손상<br>물량 | 보수<br>물량 | 단위 | 단가<br>(천원) | 개략공사비<br>(천원) | 우선<br>순위 |
|---|---|---|---|---|---|---|---|---|
| | 설명판 망실 | 주의관찰 | 2.00 | 3.00 | EA | — | — | — |

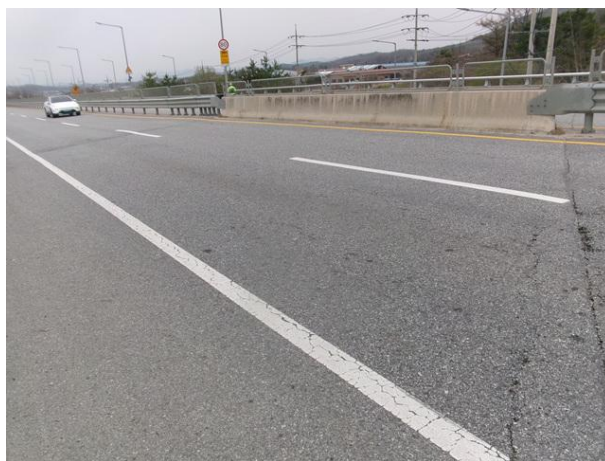
| No. | 부재 | 점검내용 | 발생원인 | 비고<br>(사진) |
|---|---|---|---|---|
| 6 | 교면포장 | 아스콘 망상균열 | 장기공용 | 6 |

| 구 분 | 손상내용 | 보수방안 | 손상<br>물량 | 보수<br>물량 | 단위 | 단가<br>(천원) | 개략공사비<br>(천원) | 우선<br>순위 |
|---|---|---|---|---|---|---|---|---|
| 교면포장 | 아스콘 균열 | 재포장 | 84.00 | 260.00 | ㎡ | 166 | 43,160 | 1 |

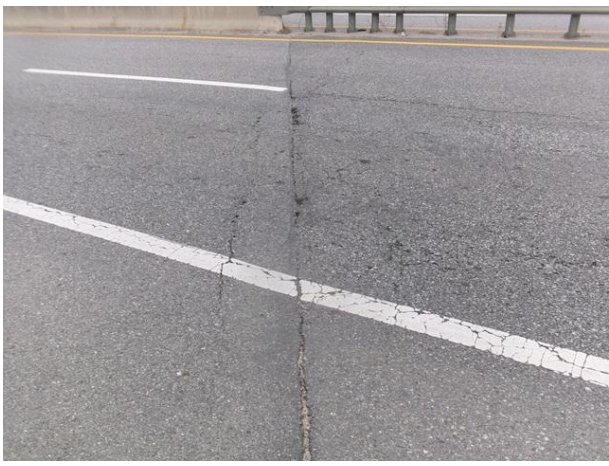
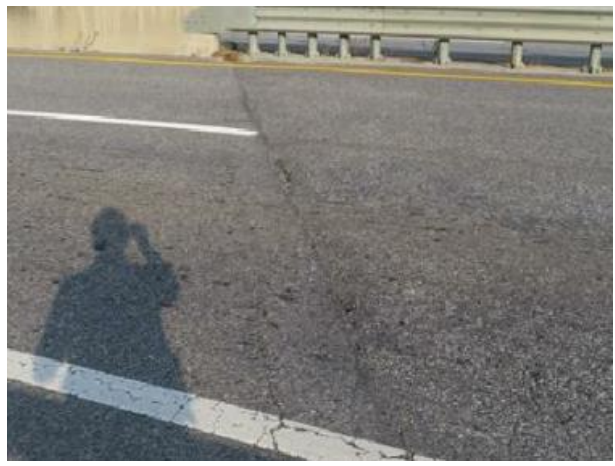
| No. | 부재 | 점검내용 | 발생원인 | 비고<br>(사진) |
|---|---|---|---|---|
| 5 | 교면포장 | 아스콘 균열 | 장기공용 | 7, 8 |

| 사진7 | 교면포장 아스콘 균열 | 사진8 | 전회 |

주요손상으로 교면포장의 아스콘 열화손상은 손상율이 17.6%로 통행차량의 주행성에 영향을 미치므로 전면재포장이 필요한 상태이다.

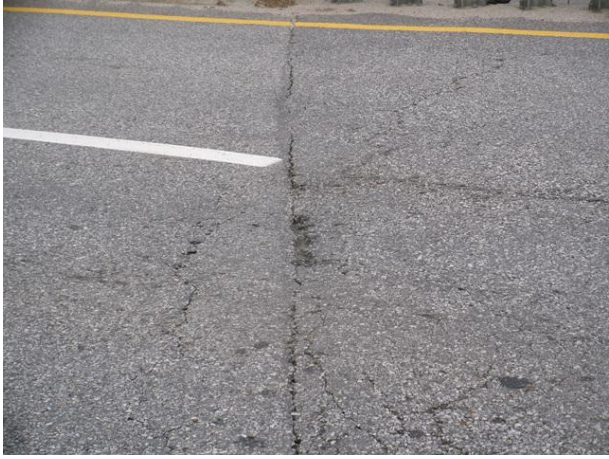
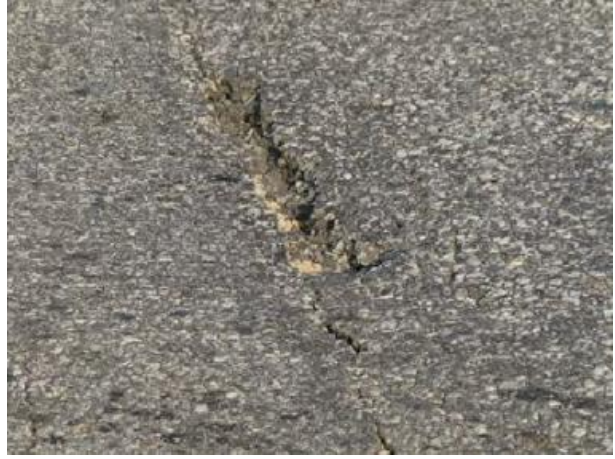
| No. | 부재 | 점검내용 | 발생원인 | 비고<br>(사진) |
|---|---|---|---|---|
| 7 | 교면포장 | 포트홀 | 장기공용 | 9, 10 |

| 사진9 | 교면포장 포트홀 | 사진10 | 전회 |

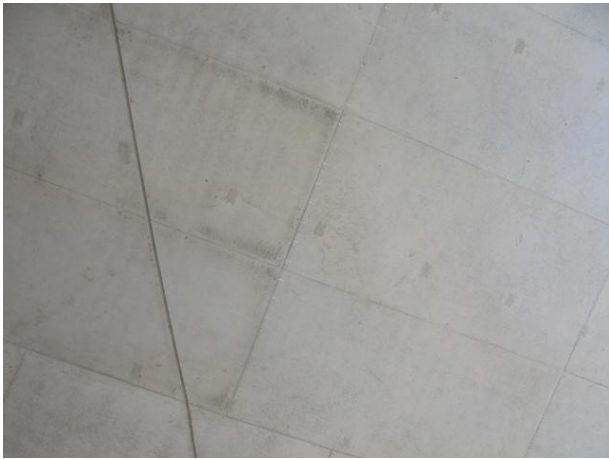
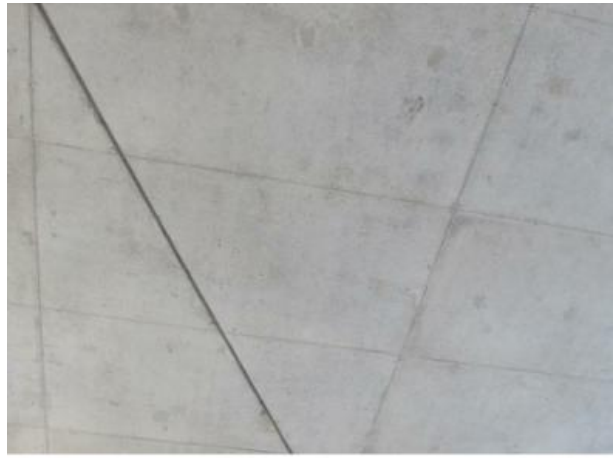
| No. | 부재 | 점검내용 | 발생원인 | 비고<br>(사진) |
|---|---|---|---|---|
| 8 | 바닥판 | 균열(폭 0.3mm미만) | 시공미흡, 온도 및 건조수축 등 | 11, 12 |

| 사진11 | 바닥판 균열(폭 0.3mm미만) | 사진12 | 전회 |

| 구 분 | 손상내용 | 보수방안 | 손상<br>물량 | 보수<br>물량 | 단위 | 단가<br>(천원) | 개략공사비<br>(천원) | 우선<br>순위 |
|---|---|---|---|---|---|---|---|---|
| 바닥판<br>하면 | 균열(폭 0.3㎜미만) | 표면보수 | 5.50 | 2.06 | ㎡ | 299 | 616 | 3 |

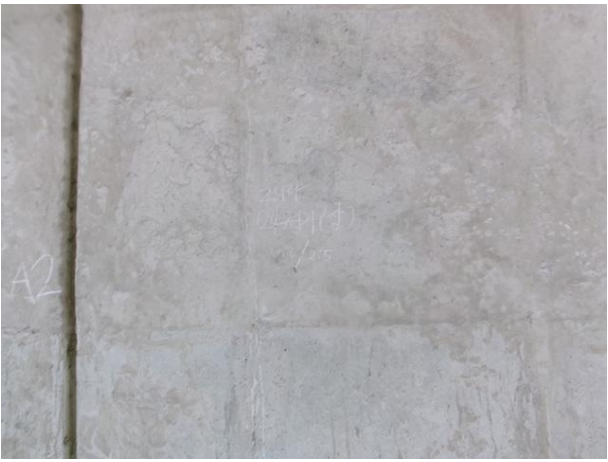
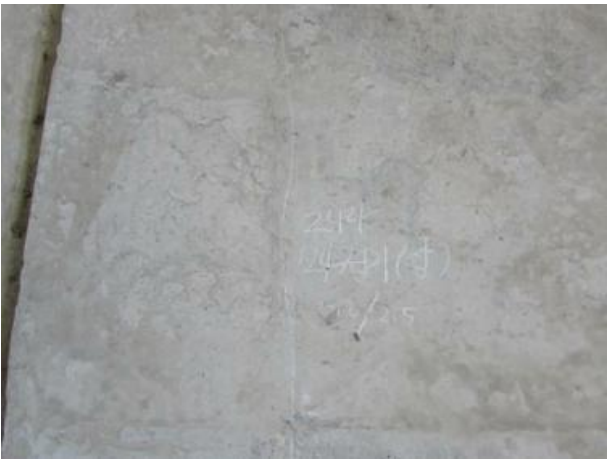
| No. | 부재 | 점검내용 | 발생원인 | 비고<br>(사진) |
|---|---|---|---|---|
| 9 | 교대 | 균열(폭 0.3mm미만) | 시공미흡, 온도 및 건조수축 등 | 13, 14 |

| 사진13 | 교대 균열(폭 0.3mm미만) | 사진14 | 전회 |

| 구분 | 결합 및 손상내용 | 단위 | 2024년 하반기 | | 2025년 상반기 | | 비 고<br>(▲, ▼) |
|---|---|---|---|---|---|---|---|
| 교대 | 균열(폭 0.3mm미만) | m | 3 | 8.00 | 4 | 9.50 | ▲ 1.50 |

| 구 분 | 손상내용 | 보수방안 | 손상<br>물량 | 보수<br>물량 | 단위 | 단가<br>(천원) | 개략공사비<br>(천원) | 우선<br>순위 |
|---|---|---|---|---|---|---|---|---|
| 교대 | 균열(폭 0.3㎜미만) | 표면보수 | 9.50 | 3.56 | ㎡ | 250 | 890 | 3 |

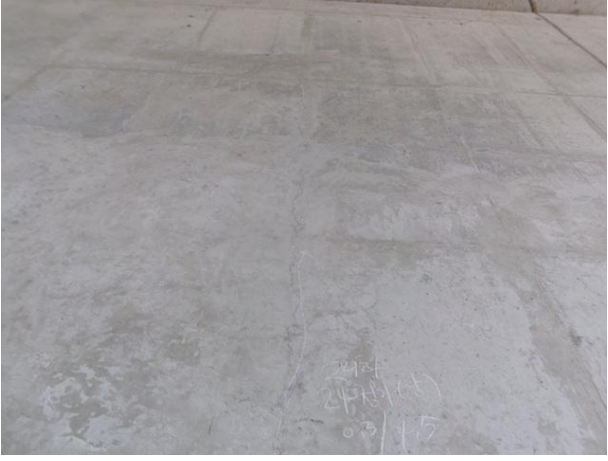
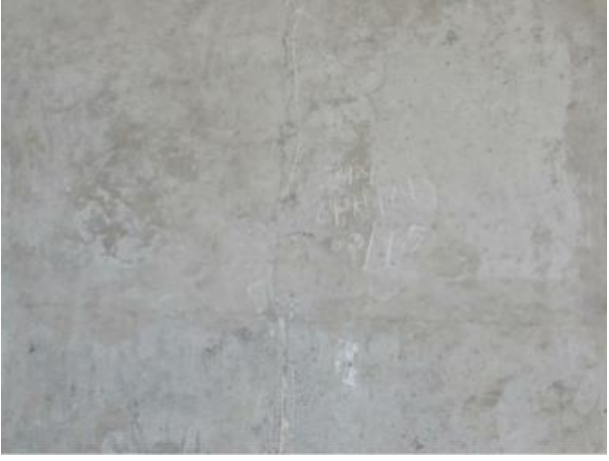
| No. | 부재 | 점검내용 | 발생원인 | 비고<br>(사진) |
|---|---|---|---|---|
| 10 | 교대 | 균열(폭 0.3mm이상) | 시공미흡, 온도 및 건조수축 등 | 15, 16 |

| 사진15 | 교대 균열(폭 0.3mm이상) | 사진16 | 전회 |

| 구 분 | 손상내용 | 보수방안 | 손상<br>물량 | 보수<br>물량 | 단위 | 단가<br>(천원) | 개략공사비<br>(천원) | 우선<br>순위 |
|---|---|---|---|---|---|---|---|---|
| | 균열(폭 0.3㎜이상) | 주입보수 | 4.50 | 6.75 | m | 103 | 695 | 3 |

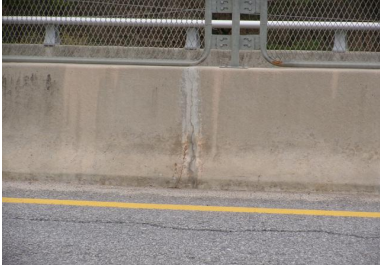
| 구 분 | 손상사진 | 유지관리시 주안점 | 비고 |
|---|---|---|---|
| 난간 | | ◇손상의 추가발생 여부 확인 | |

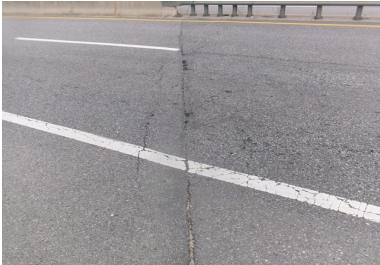
| 구 분 | 손상사진 | 유지관리시 주안점 | 비고 |
|---|---|---|---|
| 교면 포장 | | ◇손상의 추가발생 여부 확인 | |

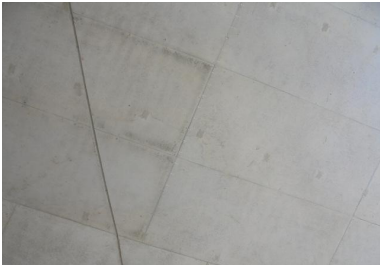
| 구 분 | 손상사진 | 유지관리시 주안점 | 비고 |
|---|---|---|---|
| 바닥판 하면 | | ◇균열 손상의 진행 및 진전, 추가발생 여부확인 | |

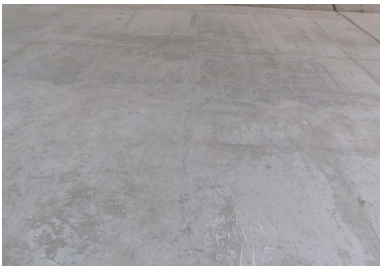
| 구 분 | 손상사진 | 유지관리시 주안점 | 비고 |
|---|---|---|---|
| 교대 | | ◇균열 발생<br>◇손상의 진행 및 진전, 추가발생 여부확인 | |
