## 12. 영릉1교

## 12. 영릉1교 정기안전점검

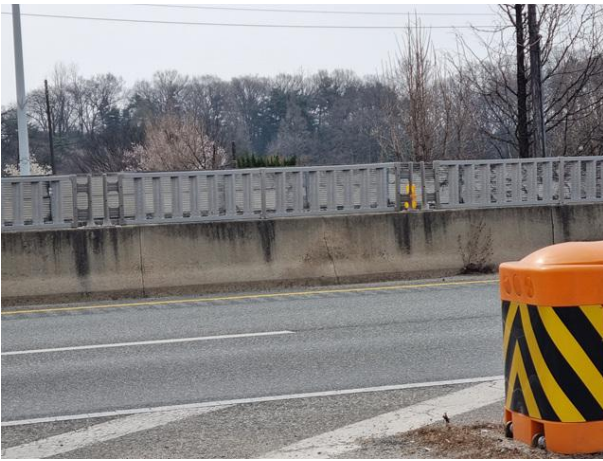
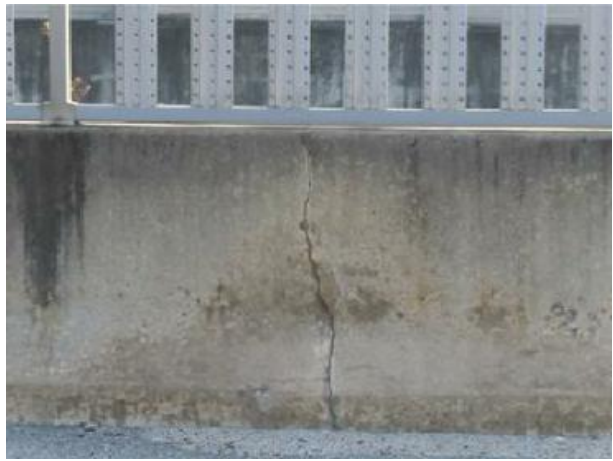
| No. | 부재 | 점검내용 | 발생원인 | 비고<br>(사진) |
|---|---|---|---|---|
| 1 | 난간 | 균열(폭 0.3mm이상) | 시공미흡, 온도 및 건조수축 등,<br>장기공용 | 1, 2 |

| 사진1 | 방호벽 균열(폭 0.3mm이상) | 사진2 | 전차 |

| 구 분 | 손상내용 | 보수방안 | 손상<br>물량 | 보수<br>물량 | 단위 | 단가<br>(천원) | 개략공사비<br>(천원) | 우선<br>순위 |
|---|---|---|---|---|---|---|---|---|
| 방호벽 | 균열(폭 0.3mm이상) | 주의관찰 | 1.00 | 1.50 | m | — | — | — |

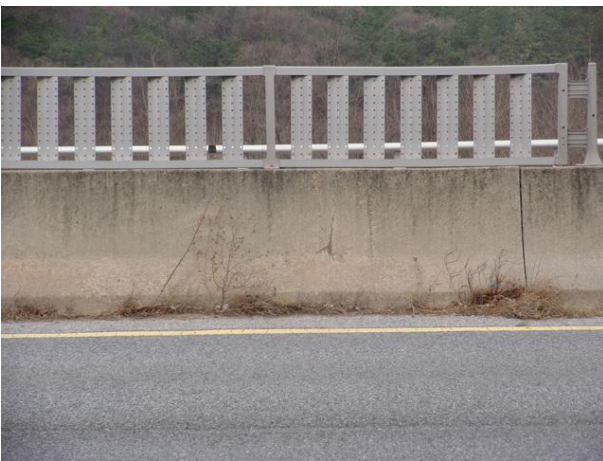
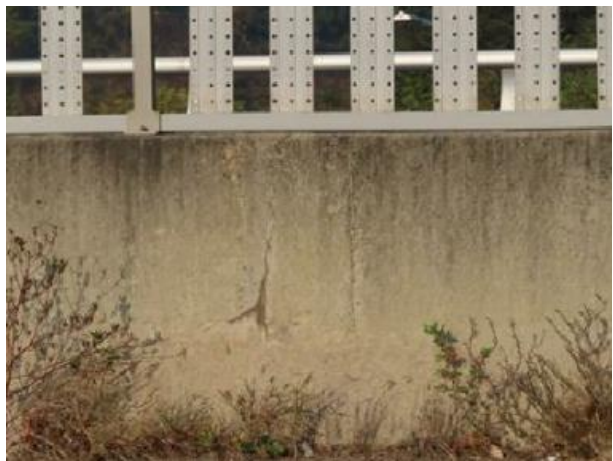
| No. | 부재 | 점검내용 | 발생원인 | 비고<br>(사진) |
|---|---|---|---|---|
| 2 | 난간 | 균열부 백태 | 시공미흡, 수분접촉, 장기공용 | 3, 4 |

| 사진3 | 방호벽 균열부백태 | 사진4 | 전차 |

| 구 분 | 손상내용 | 보수방안 | 손상<br>물량 | 보수<br>물량 | 단위 | 단가<br>(천원) | 개략공사비<br>(천원) | 우선<br>순위 |
|---|---|---|---|---|---|---|---|---|
| | 균열부 백태 | 주의관찰 | 1.00 | 1.50 | m <sup>2</sup> | — | — | — |

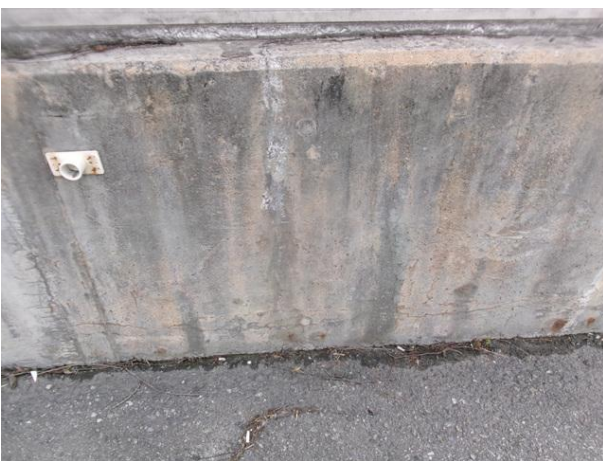
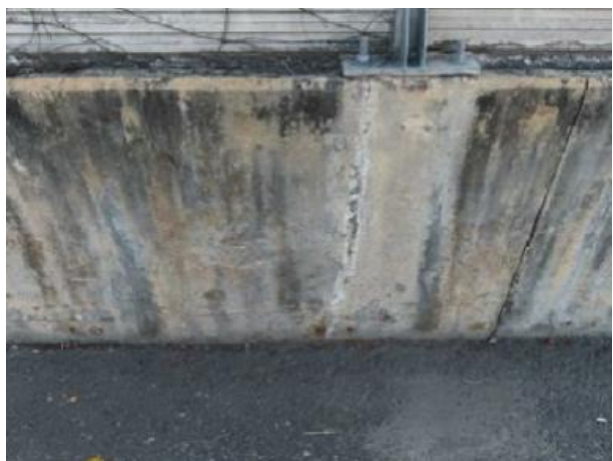
| No. | 부재 | 점검내용 | 발생원인 | 비고<br>(사진) |
|---|---|---|---|---|
| 3 | 난간 | 망상균열 | 시공미흡, 온도 및 건조수축 등,<br>장기공용 | 5, 6 |

| 사진5 | 방호벽 망상균열 | 사진6 | 전차 |

| 구 분 | 손상내용 | 보수방안 | 손상<br>물량 | 보수<br>물량 | 단위 | 단가<br>(천원) | 개략공사비<br>(천원) | 우선<br>순위 |
|---|---|---|---|---|---|---|---|---|
| | 망상균열 | 주의관찰 | 0.60 | 0.90 | m <sup>2</sup> | — | — | — |

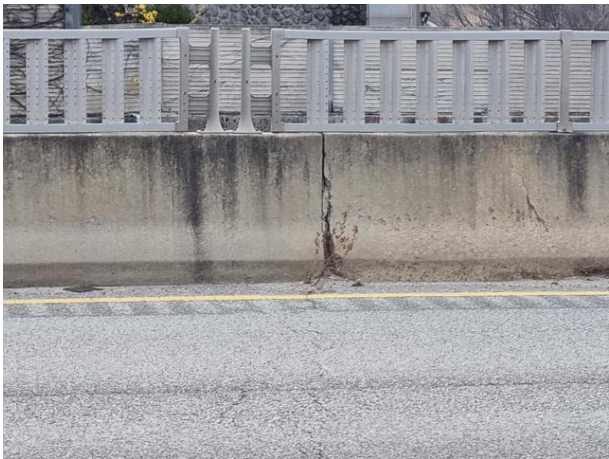
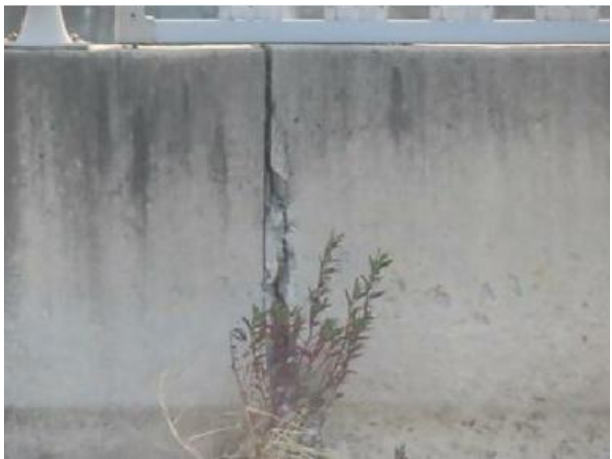
| No. | 부재 | 점검내용 | 발생원인 | 비고<br>(사진) |
|---|---|---|---|---|
| 4 | 난간 | 박락, 표면열화 | 시공미흡, 온도 및 건조수축 등,<br>장기공용 | 7, 8 |

| 사진7 | 방호벽 박락 | 사진8 | 전회 |

| 구분 | 결합 및 손상내용 | 단위 | 2024년 하반기 | | 2025년 상반기 | | 비 고<br>(▲, ▼) | |
|---|---|---|---|---|---|---|---|---|
| | 박락, 표면열화 | m <sup>2</sup> | 1 | 0.10 | 2 | 15.10 | ▲ | 15.00 |

| 구 분 | 손상내용 | 보수방안 | 손상<br>물량 | 보수<br>물량 | 단위 | 단가<br>(천원) | 개략공사비<br>(천원) | 우선<br>순위 |
|---|---|---|---|---|---|---|---|---|
| | 박락, 표면열화 | 주의관찰 | 15.10 | 22.65 | m <sup>2</sup> | — | — | — |

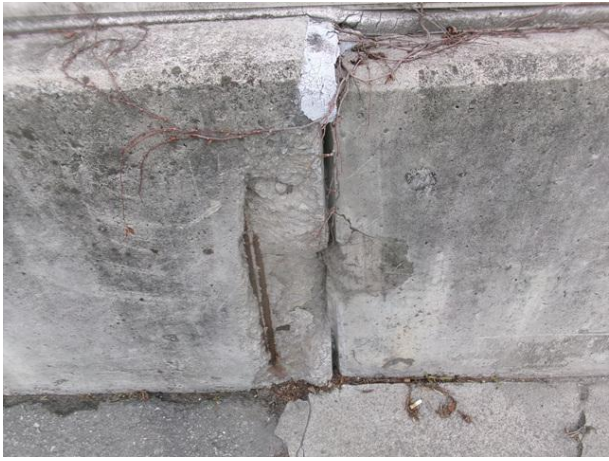
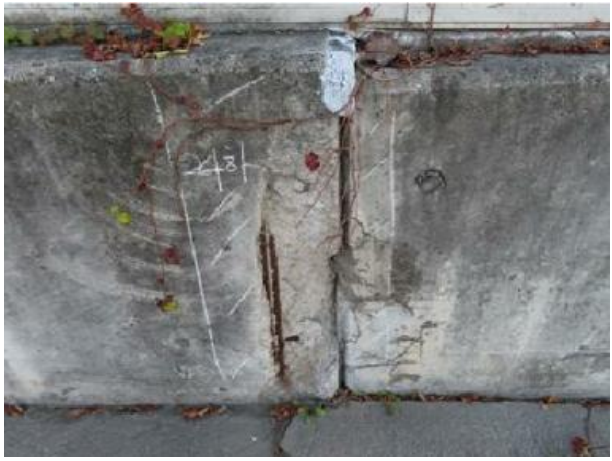
| No. | 부재 | 점검내용 | 발생원인 | 비고<br>(사진) |
|---|---|---|---|---|
| 5 | 난간 | 파손 및 철근노출 | 외부충격 | 9, 10 |

| 사진9 | 방호벽 철근노출 | 사진10 | 전회 |

| 구 분 | 손상내용 | 보수방안 | 손상<br>물량 | 보수<br>물량 | 단위 | 단가<br>(천원) | 개략공사비<br>(천원) | 우선<br>순위 |
|---|---|---|---|---|---|---|---|---|
| | 파손 및 철근노출 | 주의관찰 | 0.30 | 0.45 | m <sup>2</sup> | — | — | — |

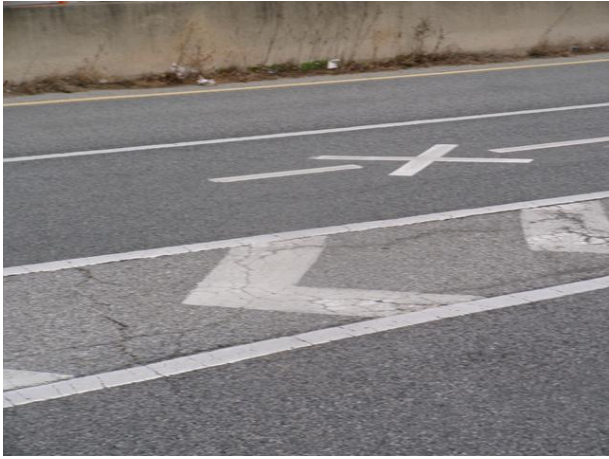
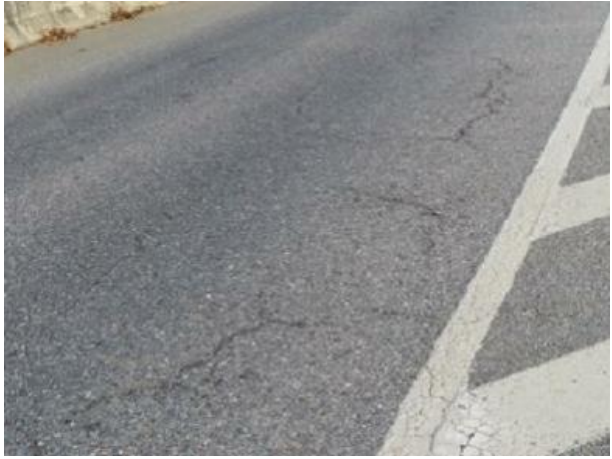
| No. | 부재 | 점검내용 | 발생원인 | 비고<br>(사진) |
|---|---|---|---|---|
| 7 | 교면포장 | 아스콘 망상균열 | 장기공용 | 11, 12 |

| 사진11 | 교면포장 아스콘 망상균열 | 사진12 | 전회 |

| 구분 | 결합 및 손상내용 | 단위 | 2024년 하반기 | | 2025년 상반기 | | 비 고<br>(▲, ▼) | |
|---|---|---|---|---|---|---|---|---|
| | 아스콘 망상균열 | m <sup>2</sup> | 1 | 22.50 | 2 | 34.50 | ▲ | 12.00 |

주요손상으로 교면포장의 아스콘 열화손상은 손상율이 15.0%로 통행차량의 주행성에 영향을 미치므로 전면재포장이 필요한 상태이다.

| 구 분 | 손상내용 | 보수방안 | 손상<br>물량 | 보수<br>물량 | 단위 | 단가<br>(천원) | 개략공사비<br>(천원) | 우선<br>순위 |
|---|---|---|---|---|---|---|---|---|
| 교면포장 | 아스콘 균열 | 재포장 | 50.5 | 495.00 | m <sup>2</sup> | 166 | 82,170 | 1 |

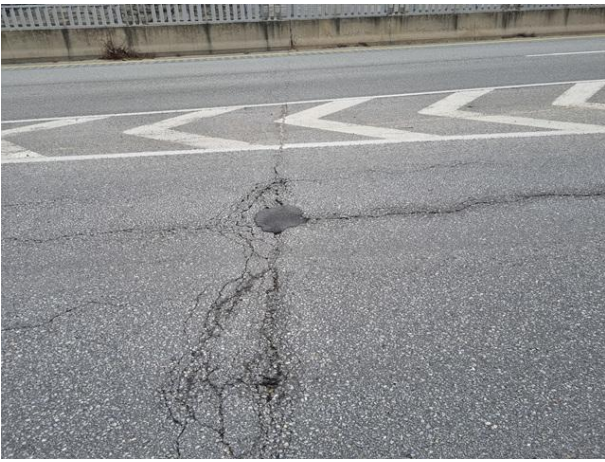
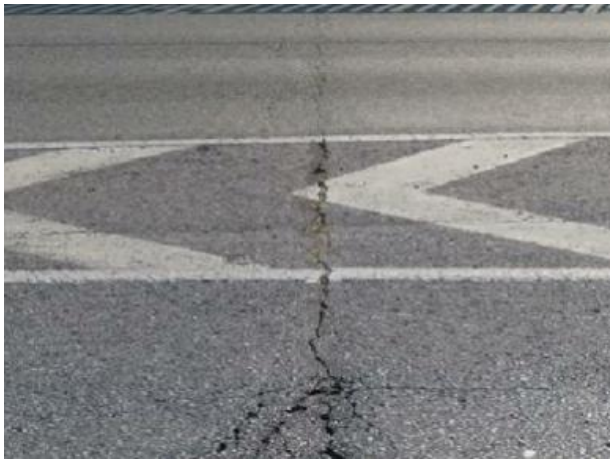
| No. | 부재 | 점검내용 | 발생원인 | 비고<br>(사진) |
|---|---|---|---|---|
| 6 | 교면포장 | 아스콘 균열 | 장기공용 | 13, 14 |

| 사진13 | 교면포장 아스콘 균열 | 사진14 | 전회 |

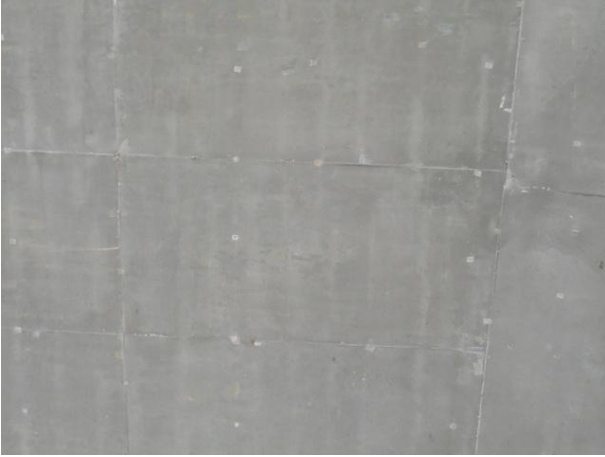
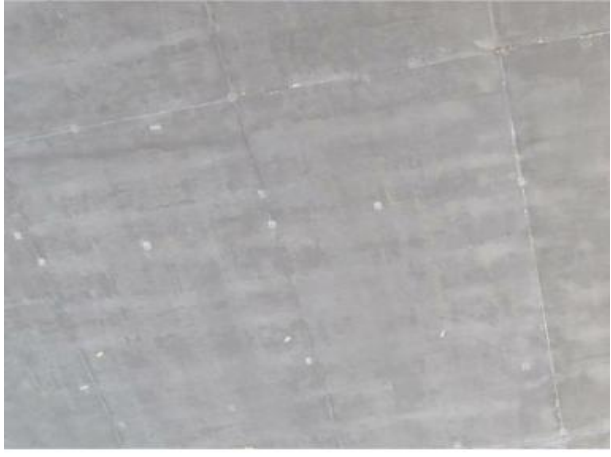
| No. | 부재 | 점검내용 | 발생원인 | 비고<br>(사진) |
|---|---|---|---|---|
| 10 | 바닥판 | 균열(폭 0.3mm이상) | 시공미흡, 온도 및 건조수축 등 | 15, 16 |

| 사진15 | 바닥판 균열(폭 0.3mm이상) | 사진16 | 전회 |

| 구 분 | 손상내용 | 보수방안 | 손상<br>물량 | 보수<br>물량 | 단위 | 단가<br>(천원) | 개략공사비<br>(천원) | 우선<br>순위 |
|---|---|---|---|---|---|---|---|---|
| | 균열(폭 0.3mm이상) | 주입보수 | 7.50 | 11.25 | m | 103 | 1,159 | 3 |

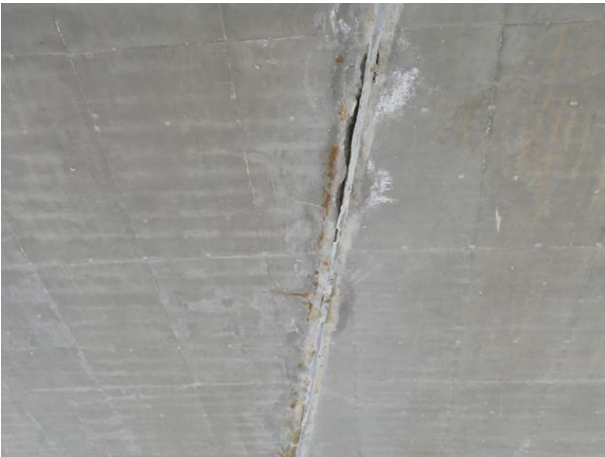
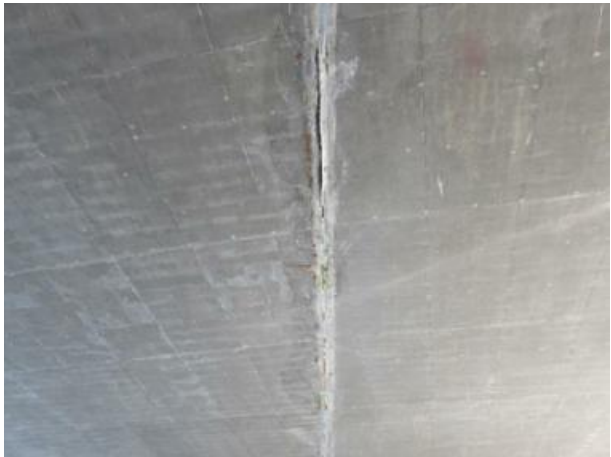
| No. | 부재 | 점검내용 | 발생원인 | 비고<br>(사진) |
|---|---|---|---|---|
| 11 | 바닥판 | 층분리 | 시공미흡, 온도 및 건조수축 등 | 17, 18 |

| 사진17 | 바닥판 균열(폭 0.3mm이상) | 사진18 | 전회 |

| 구 분 | 손상내용 | 보수방안 | 손상<br>물량 | 보수<br>물량 | 단위 | 단가<br>(천원) | 개략공사비<br>(천원) | 우선<br>순위 |
|---|---|---|---|---|---|---|---|---|
| | 층분리 | 단면보수 | 4.50 | 6.75 | m <sup>2</sup> | 1,152 | 7,776 | 3 |
