# 13. 궁촌IC RAMP-B교 정기안전점검

| 시설물명 | 궁촌IC RAMP-B교 | | 시설물 번호 | BR2018-0000511 | |
| 용 도 | 도로교량 | | 시설물 규모 | L=30.0m, B=6.57m | |
| 구조형식 | STB거더 | | 부대시설 | 방음벽 | |

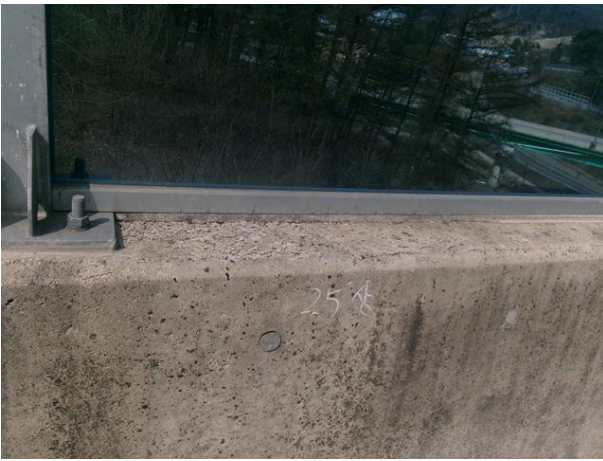
| No. | 부재 | 점검내용 | 발생원인 | 비고<br>(사진) |
|---|---|---|---|---|
| 1 | 난간 및 연석 | 박리 | 시공미흡, 우수유입 | 1 |

| 사진1 | 방호벽 박리 | 사진2 | 방호벽 파손 및 철근노출 |

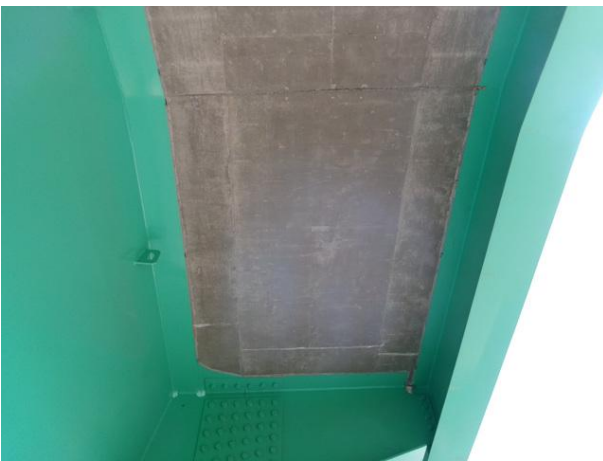
| No. | 부재 | 점검내용 | 발생원인 | 비고<br>(사진) |
|---|---|---|---|---|
| 3 | 바닥판 | 망상균열 | 시공미흡, 우수유입 | 3 |

| 사진3 | 바닥판하면 망상균열 | 사진4 | 거더외부 도장긁힘 |

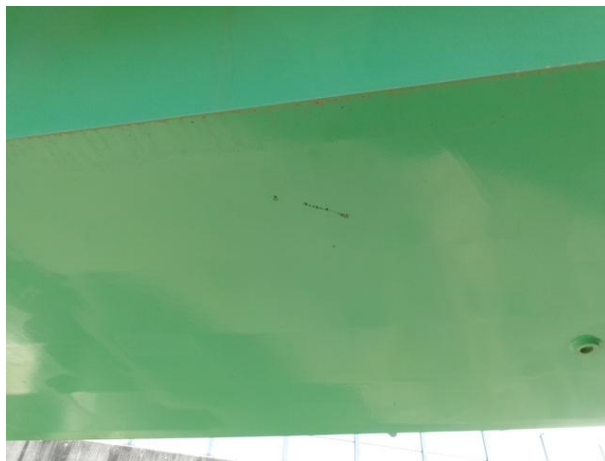
| No. | 부재 | 점검내용 | 발생원인 | 비고<br>(사진) |
|---|---|---|---|---|
| 4 | 거더외부 | 도장긁힘 | 외부충격 | 4 |

| 구 분 | 손상내용 | 보수방안 | 손상<br>물량 | 보수<br>물량 | 단위 | 단가<br>(천원) | 개략공사비<br>(천원) | 우선<br>순위 |
|---|---|---|---|---|---|---|---|---|
| 거더외부 | 도장긁힘 | 주의관찰 | 0.10 | 0.15 | m <sup>2</sup> | — | — | — |

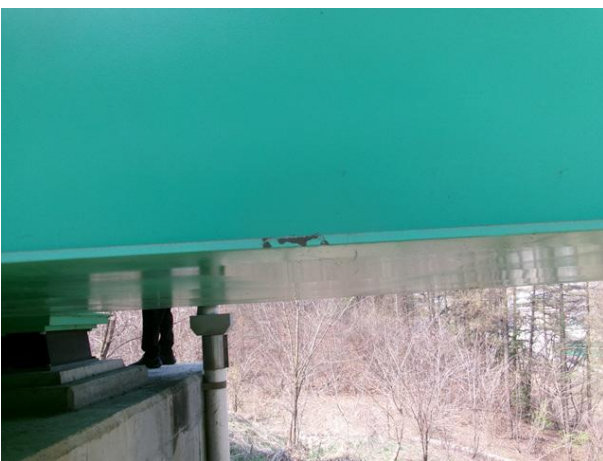
| No. | 부재 | 점검내용 | 발생원인 | 비고<br>(사진) |
|---|---|---|---|---|
| 5 | 거더외부 | 부식 | 우수유입 | 5 |

| 사진5 | 거더외부 부식 | 사진6 | 세로보 부식 |

| 구 분 | 손상내용 | 보수방안 | 손상<br>물량 | 보수<br>물량 | 단위 | 단가<br>(천원) | 개략공사비<br>(천원) | 우선<br>순위 |
|---|---|---|---|---|---|---|---|---|
| | 부식 | 주의관찰 | 0.04 | 0.06 | m <sup>2</sup> | — | — | — |

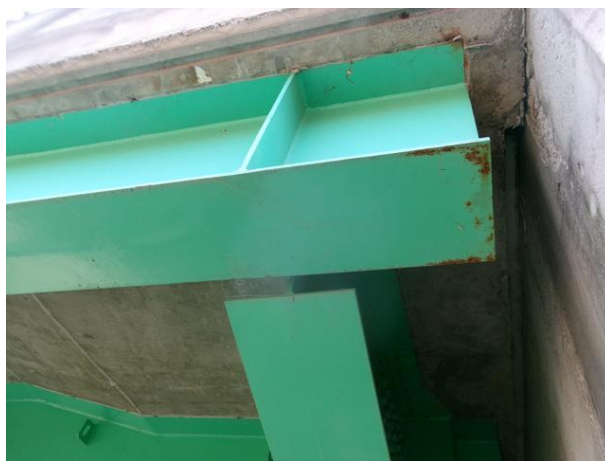
| No. | 부재 | 점검내용 | 발생원인 | 비고<br>(사진) |
|---|---|---|---|---|
| 6 | 세로보 | 부식 | 우수유입 | 6 |

| 구 분 | 손상내용 | 보수방안 | 손상<br>물량 | 보수<br>물량 | 단위 | 단가<br>(천원) | 개략공사비<br>(천원) | 우선<br>순위 |
|---|---|---|---|---|---|---|---|---|
| 세로보 | 부식 | 주의관찰 | 0.80 | 1.20 | m <sup>2</sup> | — | — | — |

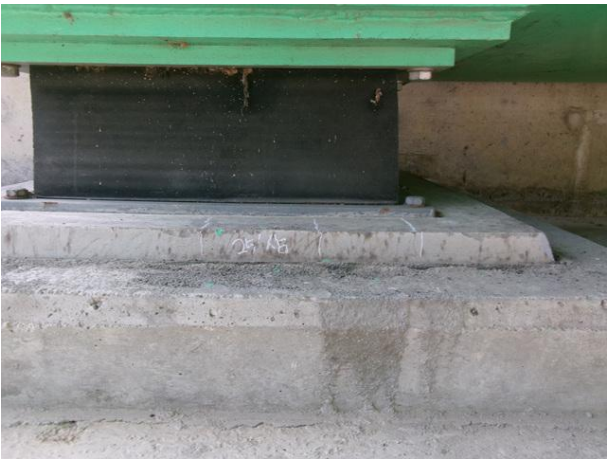
| No. | 부재 | 점검내용 | 발생원인 | 비고<br>(사진) |
|---|---|---|---|---|
| 7 | 교량받침 | 무수축물탈 균열 | 시공미흡, 온도 및 건조수축 등 | 7 |

| 사진7 | 교량받침 무수축물탈 균열 |

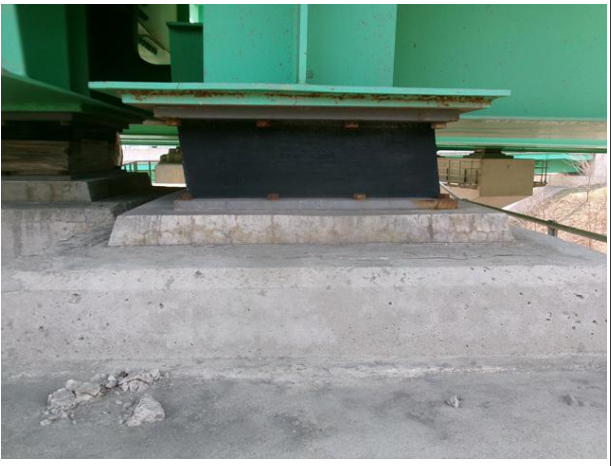
| No. | 부재 | 점검내용 | 발생원인 | 비고<br>(사진) |
|---|---|---|---|---|
| 8 | 교량받침 | 무수축물탈 망상균열 | 시공미흡, 온도 및 건조수축 등 | 8 |

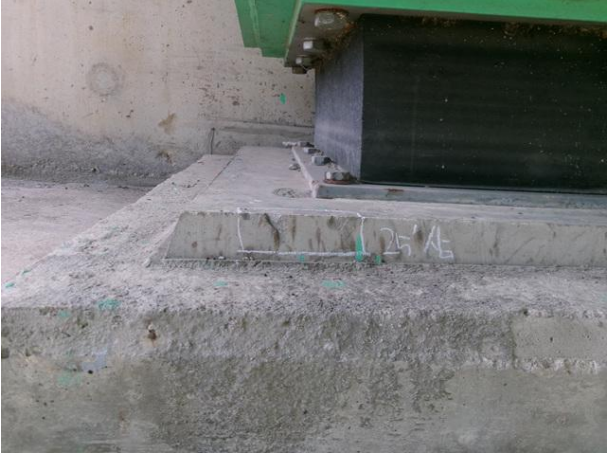
| No. | 부재 | 점검내용 | 발생원인 | 비고<br>(사진) |
|---|---|---|---|---|
| 9 | 교량받침 | 무수축물탈 박락 | 시공미흡 | 9 |

| 사진9 | 교량받침 무수축물탈 박락 |

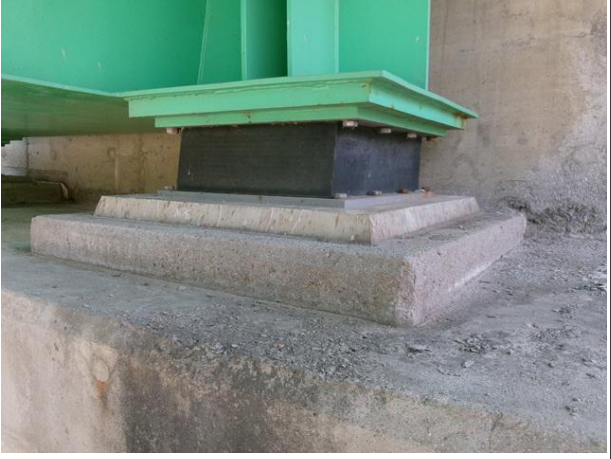
| No. | 부재 | 점검내용 | 발생원인 | 비고<br>(사진) |
|---|---|---|---|---|
| 10 | 교량받침 | 받침콘크리트 박리 | 시공미흡 | 10 |

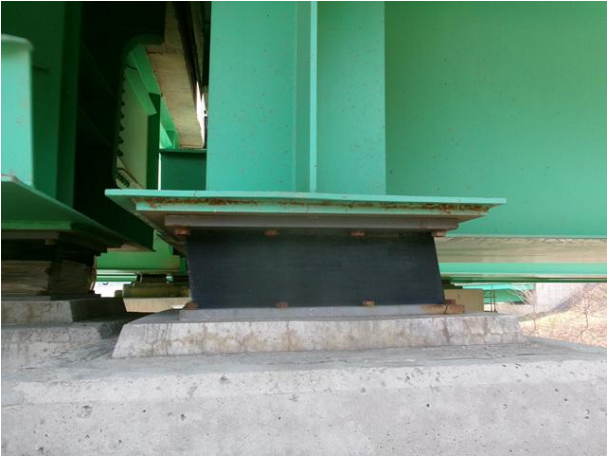
| No. | 부재 | 점검내용 | 발생원인 | 비고<br>(사진) |
|---|---|---|---|---|
| 11 | 교량받침 | 플레이트 부식 | 우수유입, 외기접촉 | 11 |

| 사진11 | 교량받침 플레이트 부식 |

| 구 분 | 손상내용 | 보수방안 | 손상<br>물량 | 보수<br>물량 | 단위 | 단가<br>(천원) | 개략공사비<br>(천원) | 우선<br>순위 |
|---|---|---|---|---|---|---|---|---|
| 받침장치 | 플레이트 부식 | 주의관찰 | 1.00 | 1.00 | EA | — | — | — |

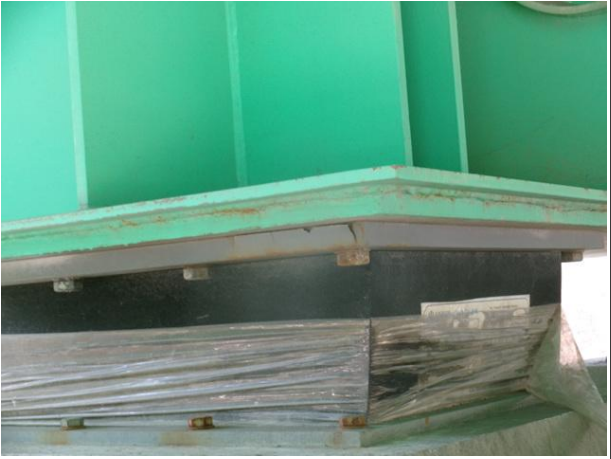
| No. | 부재 | 점검내용 | 발생원인 | 비고<br>(사진) |
|---|---|---|---|---|
| 12 | 교량받침 | 플레이트 도장박리 | 우수유입, 외기접촉 | 12 |

| | 교량받침 플레이트 도장박리 |

| 구 분 | 손상내용 | 보수방안 | 손상<br>물량 | 보수<br>물량 | 단위 | 단가<br>(천원) | 개략공사비<br>(천원) | 우선<br>순위 |
|---|---|---|---|---|---|---|---|---|
| | 플레이트 도장박리 | 주의관찰 | 0.04 | 0.06 | m <sup>2</sup> | — | — | — |

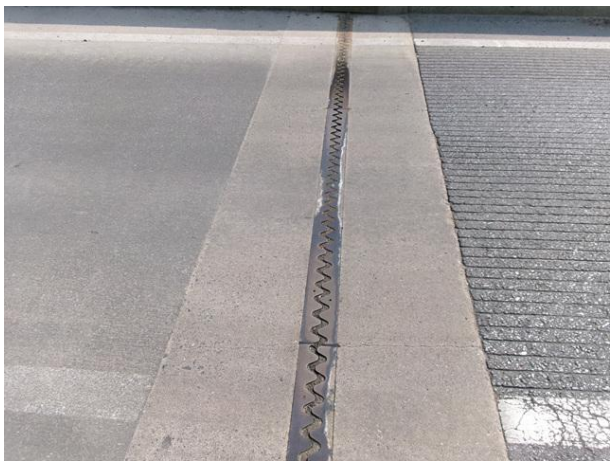
| No. | 부재 | 점검내용 | 발생원인 | 비고<br>(사진) |
|---|---|---|---|---|
| 13 | 신축이음 | 후타재 균열 | 온도 및 건조수축 등 | 13 |

| 사진13 | 신축이음 후타재 균열 | 사진14 | 신축이음 후타재 망상균열 |

| 구 분 | 손상내용 | 보수방안 | 손상<br>물량 | 보수<br>물량 | 단위 | 단가<br>(천원) | 개략공사비<br>(천원) | 우선<br>순위 |
|---|---|---|---|---|---|---|---|---|
| 신축이음 | 후타재 균열 | 주의관찰 | 4.50 | 1.69 | m <sup>2</sup> | — | — | — |

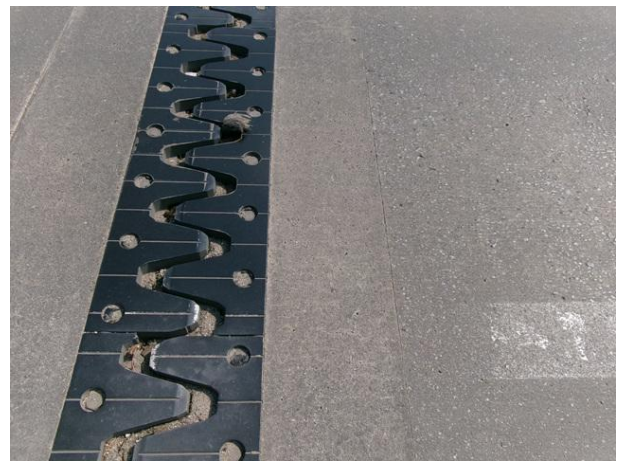
| No. | 부재 | 점검내용 | 발생원인 | 비고<br>(사진) |
|---|---|---|---|---|
| 14 | 신축이음 | 후타재 망상균열 | 온도 및 건조수축 등 | 14 |

| 구 분 | 손상내용 | 보수방안 | 손상<br>물량 | 보수<br>물량 | 단위 | 단가<br>(천원) | 개략공사비<br>(천원) | 우선<br>순위 |
|---|---|---|---|---|---|---|---|---|
| | 후타재 망상균열 | 주의관찰 | 1.80 | 2.70 | m <sup>2</sup> | — | — | — |

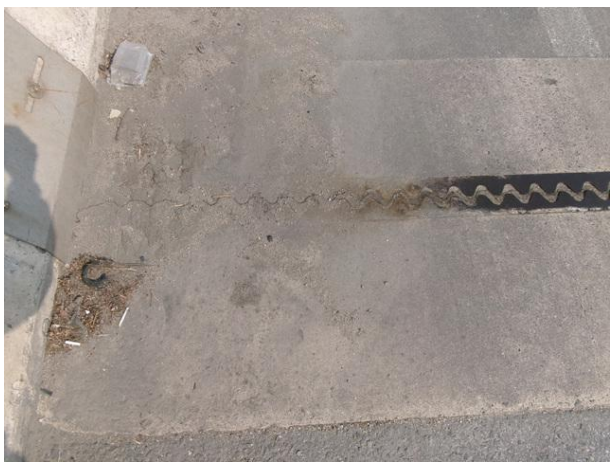
| No. | 부재 | 점검내용 | 발생원인 | 비고<br>(사진) |
|---|---|---|---|---|
| 15 | 신축이음 | 본체 부식 | 우수유입 | 15 |

| 사진15 | 신축이음 본체 부식 | 사진16 | 신축이음 차수판 볼트탈락 |

| 구 분 | 손상내용 | 보수방안 | 손상<br>물량 | 보수<br>물량 | 단위 | 단가<br>(천원) | 개략공사비<br>(천원) | 우선<br>순위 |
|---|---|---|---|---|---|---|---|---|
| | 본체 부식 | 주의관찰 | 2.00 | 3.00 | m | — | — | — |

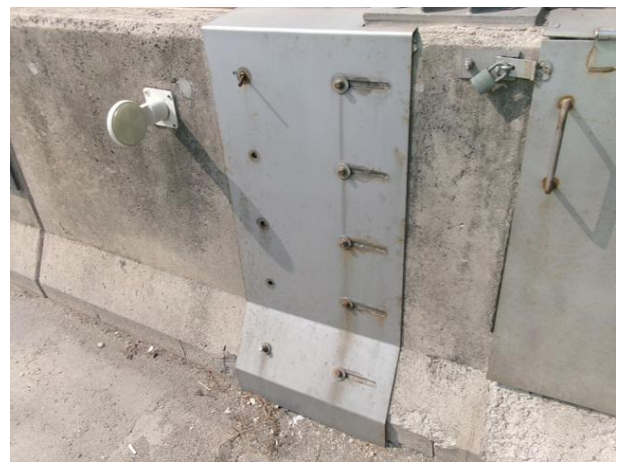
| No. | 부재 | 점검내용 | 발생원인 | 비고<br>(사진) |
|---|---|---|---|---|
| 16 | 신축이음 | 차수판 볼트탈락 | 시공미흡 | 16 |

| 구 분 | 손상내용 | 보수방안 | 손상<br>물량 | 보수<br>물량 | 단위 | 단가<br>(천원) | 개략공사비<br>(천원) | 우선<br>순위 |
|---|---|---|---|---|---|---|---|---|
| | 차수판 볼트탈락 | 주의관찰 | 4.00 | 4.00 | EA | — | — | — |

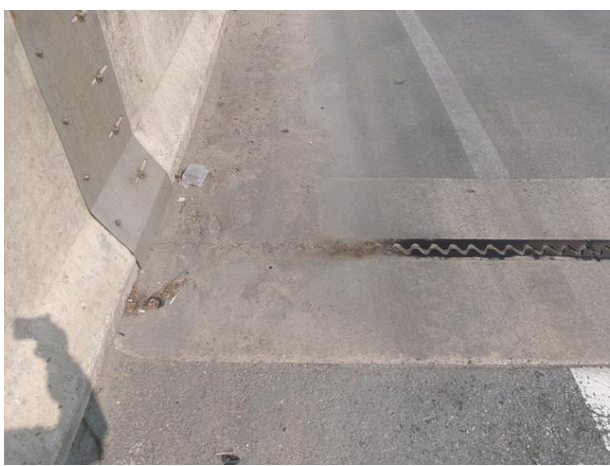
| No. | 부재 | 점검내용 | 발생원인 | 비고<br>(사진) |
|---|---|---|---|---|
| 17 | 신축이음 | 본체 토사퇴적 | 장기공용 | 17 |

| 사진17 | 신축이음 본체 토사퇴적 | 사진18 | 배수시설 배수구 막힘 |

| 구 분 | 손상내용 | 보수방안 | 손상<br>물량 | 보수<br>물량 | 단위 | 단가<br>(천원) | 개략공사비<br>(천원) | 우선<br>순위 |
|---|---|---|---|---|---|---|---|---|
| | 본체 토사퇴적 | 주의관찰 | 9.00 | 13.50 | m | — | — | — |

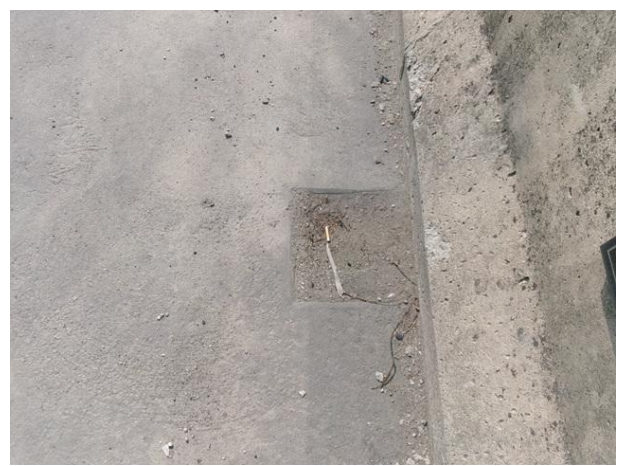
| No. | 부재 | 점검내용 | 발생원인 | 비고<br>(사진) |
|---|---|---|---|---|
| 18 | 배수시설 | 배수구 막힘 | 장기공용, 우수유입 | 18 |

| 구 분 | 손상내용 | 보수방안 | 손상<br>물량 | 보수<br>물량 | 단위 | 단가<br>(천원) | 개략공사비<br>(천원) | 우선<br>순위 |
|---|---|---|---|---|---|---|---|---|
| 배수시설 | 배수구 막힘 | 청소 | 1.00 | 1.00 | EA | 184 | 184 | 2 |

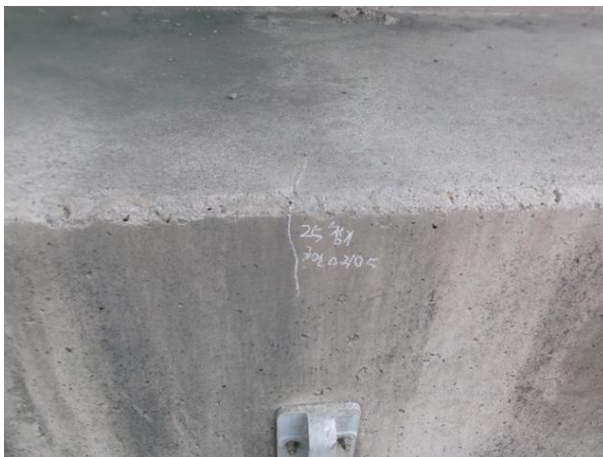
| No. | 부재 | 점검내용 | 발생원인 | 비고<br>(사진) |
|---|---|---|---|---|
| 19 | 하부구조 | 균열(폭 0.3mm미만) | 시공미흡, 온도 및 건조수축 등 | 19 |

| 사진19 | 하부구조 균열(폭 0.3mm미만) | 사진20 | 하부구조 균열부 백태 |

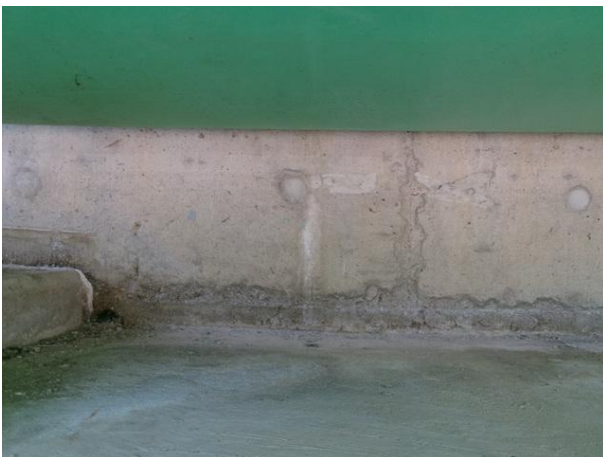
| No. | 부재 | 점검내용 | 발생원인 | 비고<br>(사진) |
|---|---|---|---|---|
| 20 | 하부구조 | 균열부 백태 | 우수유입, 온도 및 건조수축 등 | 20 |

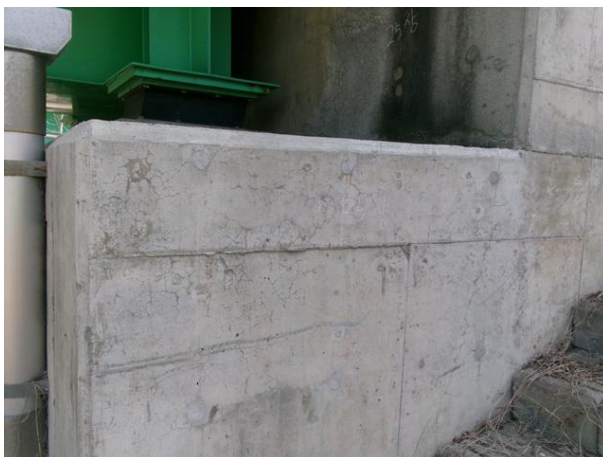
| No. | 부재 | 점검내용 | 발생원인 | 비고<br>(사진) |
|---|---|---|---|---|
| 21 | 하부구조 | 망상균열 | 시공미흡, 온도 및 건조수축 등 | 21 |

| 사진21 | 하부구조 망상균열 | 사진22 | 하부구조 박리 |

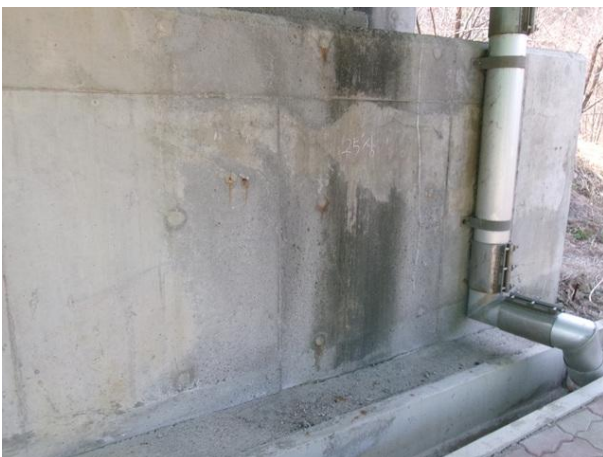
| No. | 부재 | 점검내용 | 발생원인 | 비고<br>(사진) |
|---|---|---|---|---|
| 22 | 하부구조 | 박리 | 우수유입, 온도 및 건조수축 등 | 22 |

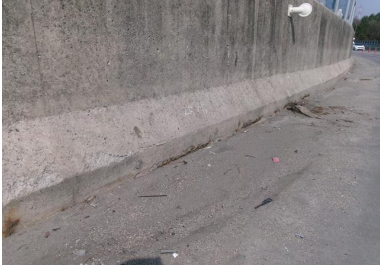
| 구 분 | 손상사진 | 유지관리시 주안점 | 비고 |
|---|---|---|---|
| 방호벽 | | ◇손상의 추가발생 여부 확인. | |

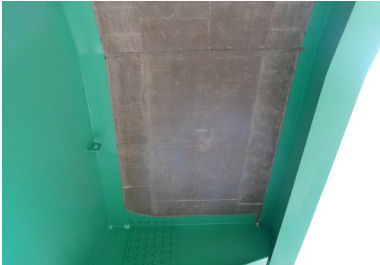
| 구 분 | 손상사진 | 유지관리시 주안점 | 비고 |
|---|---|---|---|
| 바닥판 하면 | | ◇손상의 진행 및 진전, 추가발생 여부확인 | |

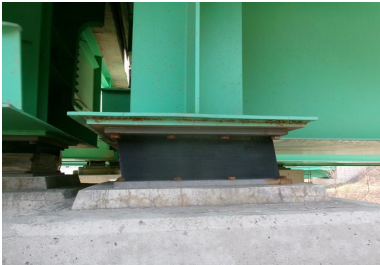
| 구 분 | 손상사진 | 유지관리시 주안점 | 비고 |
|---|---|---|---|
| 받침 장치 | | ◇플레이트 부식 진전여부 확인 | |

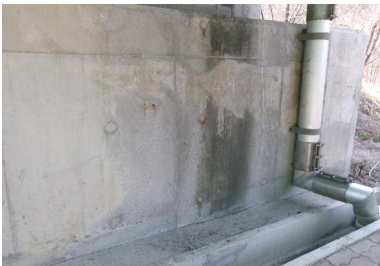
| 구 분 | 손상사진 | 유지관리시 주안점 | 비고 |
|---|---|---|---|
| 교대 | | ◇손상의 진행 및 진전, 추가발생 여부확인 | |
