## 14. 궁촌1교(상)

# 14. 궁촌1교(상) 정기안전점검

【표 II-14.1】 시설물 현황

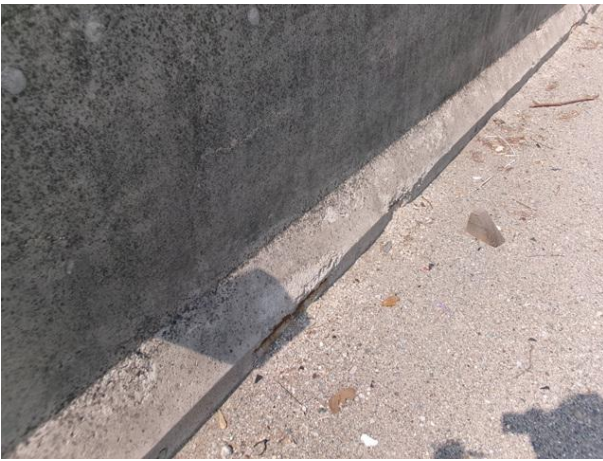
| No. | 부재 | 점검내용 | 발생원인 | 비고<br>(사진) |
|---|---|---|---|---|
| 1 | 난간 및 연석 | 파손 | 외부충격 | 1 |

| 사진1 | 방호벽 파손 | 사진2 | 거더 인양홀 파손 |

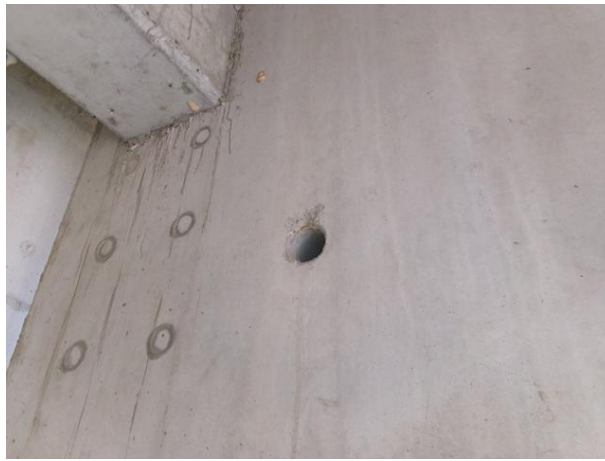
| No. | 부재 | 점검내용 | 발생원인 | 비고<br>(사진) |
|---|---|---|---|---|
| 2 | 거더 | 인양홀 파손 | 시공미흡 | 2, 3 |

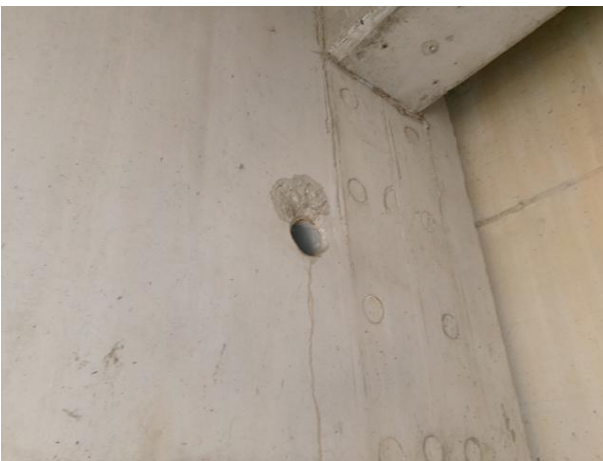
| 사진3 | 거더 인양홀 파손 | 사진4 | 교량받침 무수축물탈 균열 |

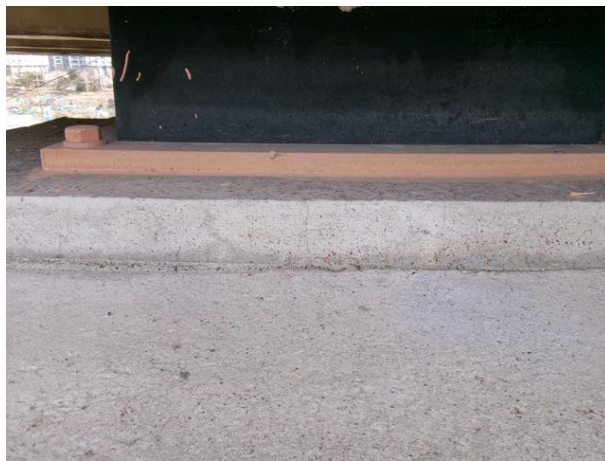
| No. | 부재 | 점검내용 | 발생원인 | 비고<br>(사진) |
|---|---|---|---|---|
| 3 | 교량받침 | 무수축몰탈 균열 | 시공미흡, 온도 및 건조수축 등 | 4 |

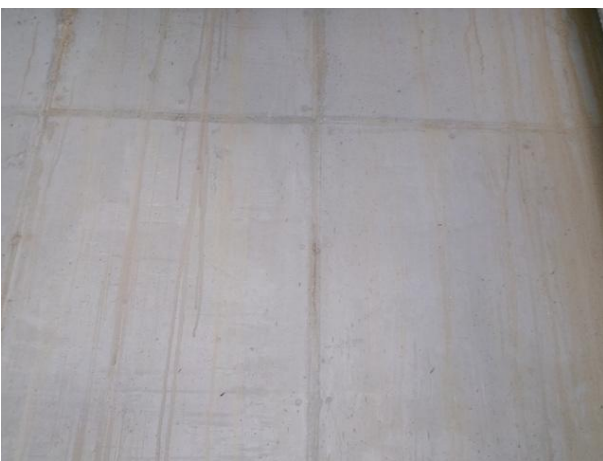
| No. | 부재 | 점검내용 | 발생원인 | 비고<br>(사진) |
|---|---|---|---|---|
| 5 | 교대 | 균열(폭 0.3mm미만) | 시공미흡, 온도 및 건조수축 등 | 5, 6 |

| 사진5 | 교대 균열(폭 0.3mm미만) | 사진6 | 교대 균열(폭 0.3mm미만) |

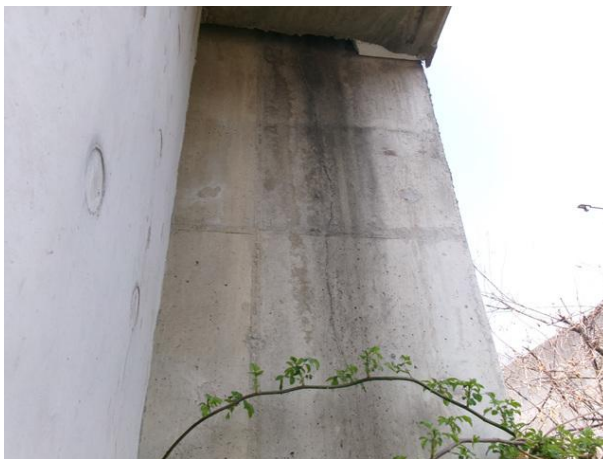
| No. | 부재 | 점검내용 | 발생원인 | 비고<br>(사진) |
|---|---|---|---|---|
| 6 | 교대 | 누수흔적 | 우수유입 | 7 |

| 사진7 | 교대 누수흔적 | 사진8 | 교대 박리 |

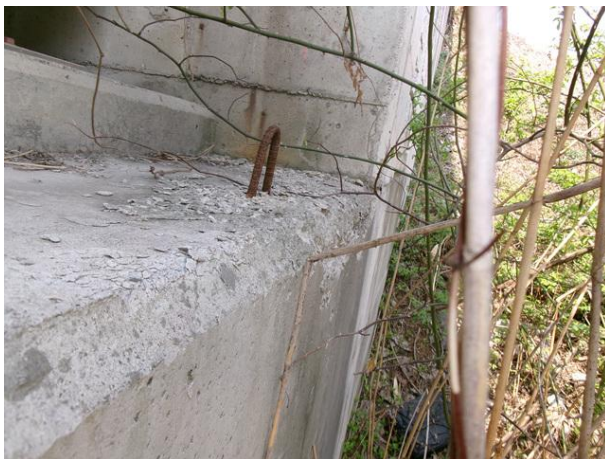
| No. | 부재 | 점검내용 | 발생원인 | 비고<br>(사진) |
|---|---|---|---|---|
| 7 | 교대 | 박리 | 시공미흡, 우수유입 | 8, 9 |

주요손상으로 교대 박리는 콘크리트 열화가 심화시 철근에 영향을 미칠 수 있으므로 단면보수를 실시하는 것이 바람직하다.

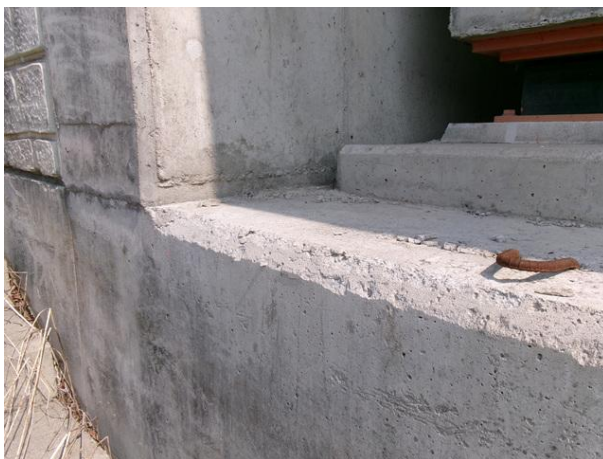
| 사진9 | 교대 박리 | 사진10 | 교대 법면 보호블럭 탈락 |

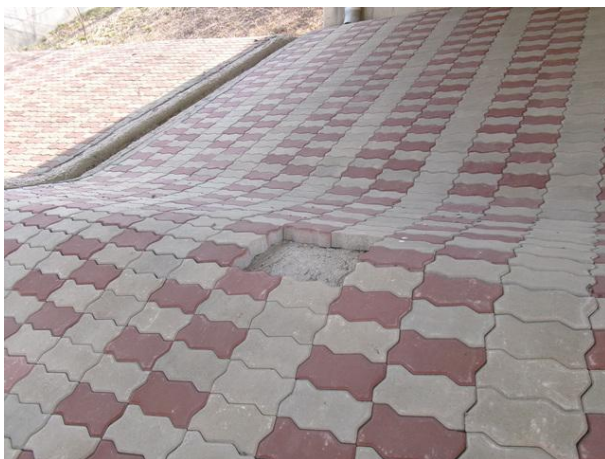
| No. | 부재 | 점검내용 | 발생원인 | 비고<br>(사진) |
|---|---|---|---|---|
| 8 | 교대 | 법면 보호블럭 탈락 | 시공미흡 | 10 |

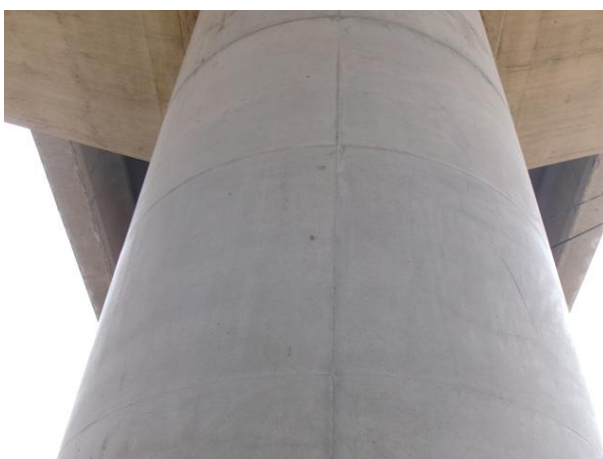
| No. | 부재 | 점검내용 | 발생원인 | 비고<br>(사진) |
|---|---|---|---|---|
| 9 | 교각 | 균열(폭 0.3mm미만) | 시공미흡, 온도 및 건조수축 등 | 11 |

| 사진11 | 교각 균열(폭 0.3mm미만) | 사진12 | 교각 망상균열 |

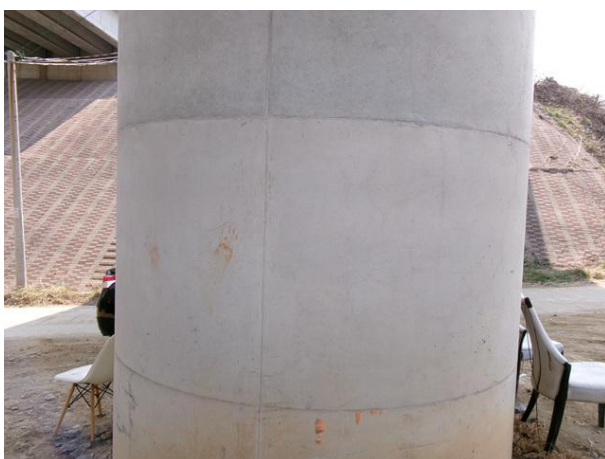
| No. | 부재 | 점검내용 | 발생원인 | 비고<br>(사진) |
|---|---|---|---|---|
| 10 | 교각 | 망상균열 | 시공미흡, 온도 및 건조수축 등 | 12 |

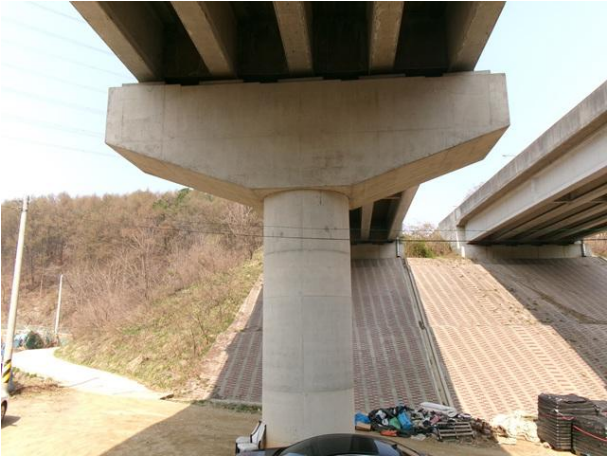
| No. | 부재 | 점검내용 | 발생원인 | 비고<br>(사진) |
|---|---|---|---|---|
| 11 | 기타시설 | 점검로 설치 필요 | - | 13 |

| 사진13 | 점검로 설치필요 | - | - |

| 구 분 | 손상내용 | 보수방안 | 손상<br>물량 | 보수<br>물량 | 단위 | 단가<br>(천원) | 개략공사비<br>(천원) | 우선<br>순위 |
|---|---|---|---|---|---|---|---|---|
| 기타시설 | 점검로 설치필요 | 점검로설치 | 1.00 | 1.00 | EA | 2,798 | 2,798 | 2 |

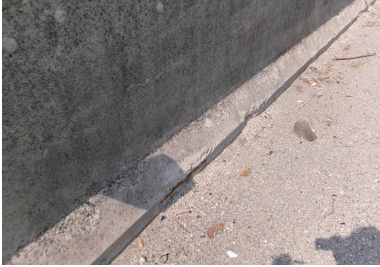
| 구 분 | 손상사진 | 유지관리시 주안점 | 비고 |
|---|---|---|---|
| 방호벽 | | ◇손상의 추가발생 여부 확인. | |

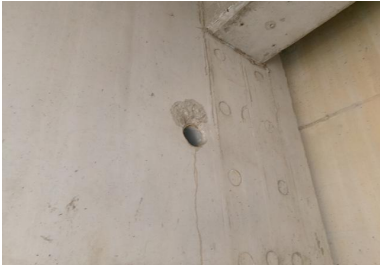
| 구 분 | 손상사진 | 유지관리시 주안점 | 비고 |
|---|---|---|---|
| 거터 | | ◇손상의 진행 및 진전, 추가발생 여부확인 | |

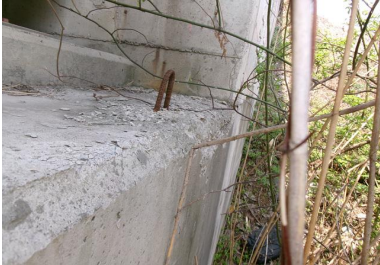
| 구 분 | 손상사진 | 유지관리시 주안점 | 비고 |
|---|---|---|---|
| 교대 | | ◇손상 진전여부 확인 | |

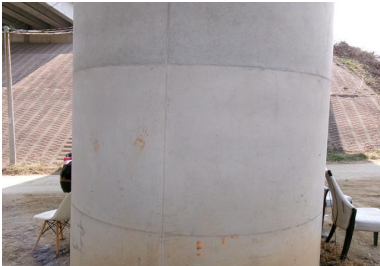
| 구 분 | 손상사진 | 유지관리시 주안점 | 비고 |
|---|---|---|---|
| 교각 | | ◇손상의 진행 및 진전, 추가발생 여부확인 | |
