## 15. 궁촌1교(하)

# 15. 궁촌1교(하) 정기안전점검

| 시설물명 | 궁촌1교(하) | | 시설물 번호 | BR2018-0000513 | |

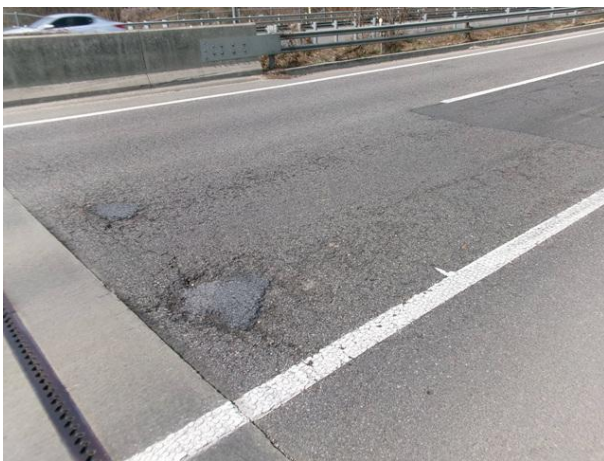
| No. | 부재 | 점검내용 | 발생원인 | 비고<br>(사진) |
|---|---|---|---|---|
| 1 | 교면포장 | 접속부 아스콘 파손 | 장기공용 | 1 |

| 사진1 | 접속부 아스콘 파손 | 사진2 | 방호벽 균열 |

| 구분 | 결함 및 손상내용 | 단위 | — | | 2025년 상반기 | | 비 고<br>(▲, ▼) |
|---|---|---|---|---|---|---|---|
| 교면포장 | 접속부 아스콘 파손 | m <sup>2</sup> | — | — | 1 | 15.00 | — — |

| 구 분 | 손상내용 | 보수방안 | 손상<br>물량 | 보수<br>물량 | 단위 | 단가<br>(천원) | 개략공사비<br>(천원) | 우선<br>순위 |
|---|---|---|---|---|---|---|---|---|
| 교면포장 | 접속부 아스콘 파손 | 주의관찰 | 15.00 | 22.50 | m <sup>2</sup> | — | — | — |

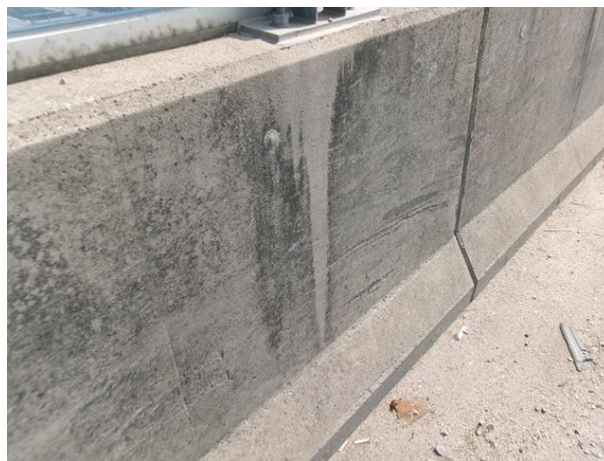
| No. | 부재 | 점검내용 | 발생원인 | 비고<br>(사진) |
|---|---|---|---|---|
| 2 | 방호벽 | 굽힘 | 외부충격 | 2 |

| 구분 | 결함 및 손상내용 | 단위 | — | | 2025년 상반기 | | 비 고<br>(▲, ▼) |
|---|---|---|---|---|---|---|---|
| 방호벽 | 균열 | m <sup>2</sup> | — | — | 1 | 0.25 | |

| 구 분 | 손상내용 | 보수방안 | 손상<br>물량 | 보수<br>물량 | 단위 | 단가<br>(천원) | 개략공사비<br>(천원) | 우선<br>순위 |
|---|---|---|---|---|---|---|---|---|
| 방호벽 | 균형 | 주의관찰 | 0.25 | 0.38 | m <sup>2</sup> | — | — | — |

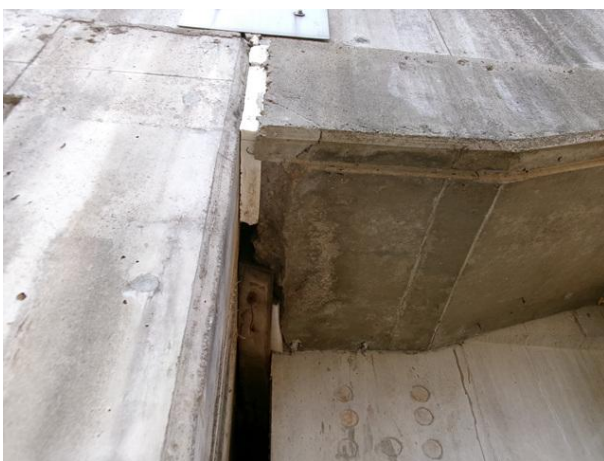
| No. | 부재 | 점검내용 | 발생원인 | 비고<br>(사진) |
|---|---|---|---|---|
| 3 | 바닥판 | 파손 | 시공미흡 | 3 |

| 사진3 | 바닥판하면 파손 | 사진4 | 바닥판하면 재료분리 |

| 구분 | 결함 및 손상내용 | 단위 | — | | 2025년 상반기 | | 비 고<br>(▲, ▼) |
|---|---|---|---|---|---|---|---|
| 바닥판 | 파손 | m <sup>2</sup> | — | — | 2 | 0.32 | |

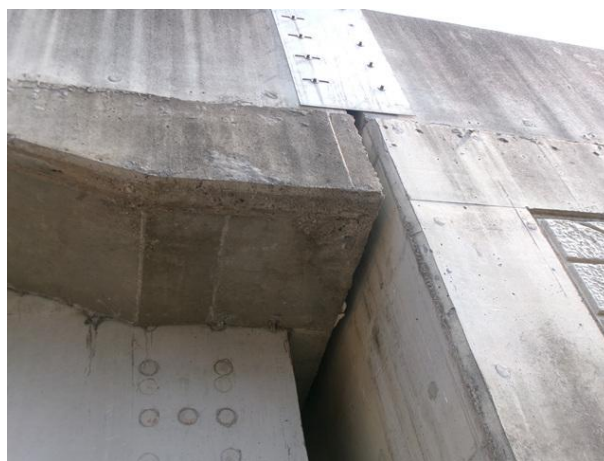
| No. | 부재 | 점검내용 | 발생원인 | 비고<br>(사진) |
|---|---|---|---|---|
| 4 | 바닥판 | 재료분리 | 시공미흡 | 4 |

| 구분 | 결함 및 손상내용 | 단위 | — | | 2025년 상반기 | | 비 고<br>(▲, ▼) |
|---|---|---|---|---|---|---|---|
| | 재료분리 | m <sup>2</sup> | — | — | 1 | 0.16 | |

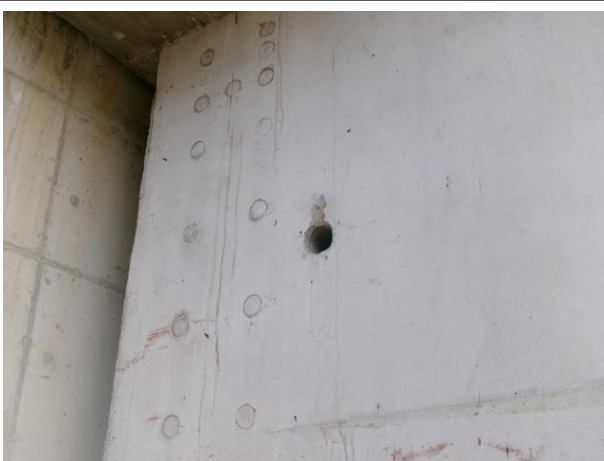
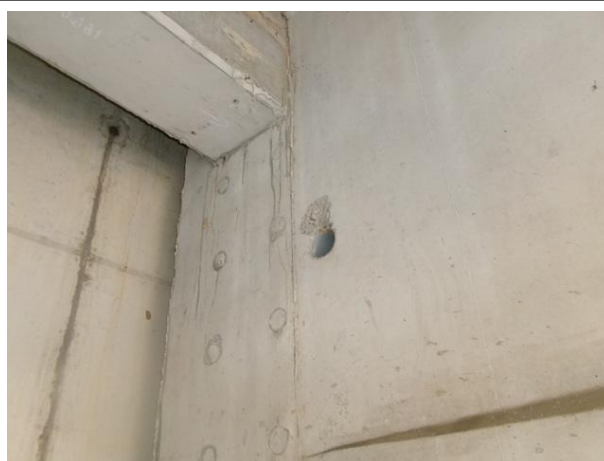
| No. | 부재 | 점검내용 | 발생원인 | 비고<br>(사진) |
|---|---|---|---|---|
| 5 | 거더 | 인양홀 박락 | 시공미흡 | 5, 6 |

| 사진5 | 거더 인양홀 파손 | 사진6 | 거더 인양홀 파손 |

| 구분 | 결함 및 손상내용 | 단위 | — | | 2025년 상반기 | | 비 고<br>(▲, ▼) |
|---|---|---|---|---|---|---|---|
| 거더 | 인양홀 박락 | m <sup>2</sup> | — | — | 6 | 0.33 | — — |

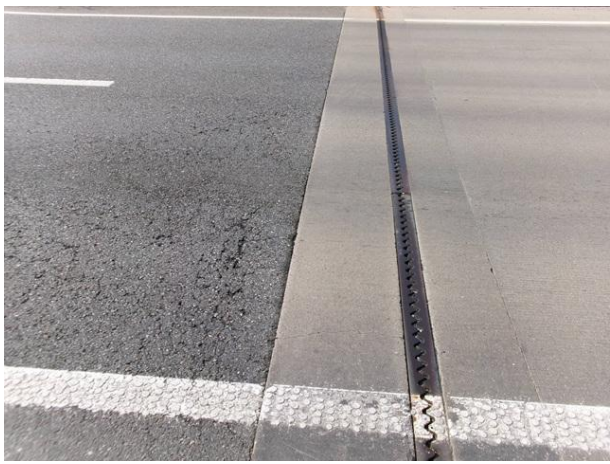
| No. | 부재 | 점검내용 | 발생원인 | 비고<br>(사진) |
|---|---|---|---|---|
| 6 | 신축이음 | 후타재 균열(폭 0.3mm미만) | 온도 및 건조수축 등 | 7 |

| 사진7 | 신축이음 후타재 균열 | 사진8 | 신축이음 본체 부식 |

| 구분 | 결함 및 손상내용 | 단위 | — | | 2025년 상반기 | | 비 고<br>(▲, ▼) |
|---|---|---|---|---|---|---|---|
| 신축이음 | 후타재 균열(폭 0.3mm미만) | m | — | — | 24 | 7.20 | — — |

| 구 분 | 손상내용 | 보수방안 | 손상<br>물량 | 보수<br>물량 | 단위 | 단가<br>(천원) | 개략공사비<br>(천원) | 우선<br>순위 |
|---|---|---|---|---|---|---|---|---|
| 신축이음 | 후타재 균열(폭 0.3mm미만) | 주의관찰 | 7.20 | 2.70 | m <sup>2</sup> | — | — | — |

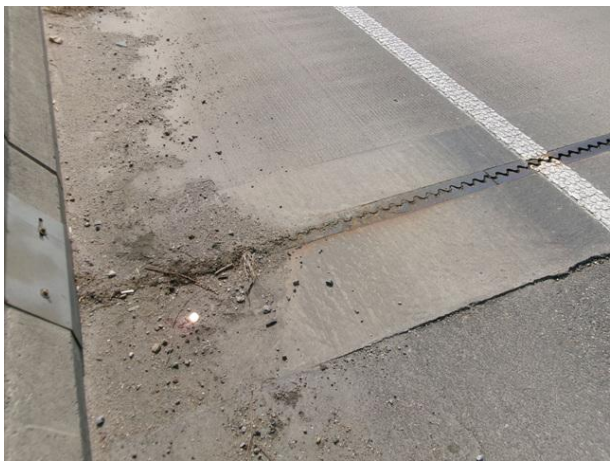
| No. | 부재 | 점검내용 | 발생원인 | 비고<br>(사진) |
|---|---|---|---|---|
| 7 | 신축이음 | 본체 부식 | 장기공용, 우수유입 | 8 |

| 구분 | 결함 및 손상내용 | 단위 | — | | 2025년 상반기 | | 비 고<br>(▲, ▼) |
|---|---|---|---|---|---|---|---|
| | 본체 부식 | m | — | — | 1 | 2.00 | — — |

| 구 분 | 손상내용 | 보수방안 | 손상<br>물량 | 보수<br>물량 | 단위 | 단가<br>(천원) | 개략공사비<br>(천원) | 우선<br>순위 |
|---|---|---|---|---|---|---|---|---|
| | 본체 부식 | 주의관찰 | 2.00 | 3.00 | m | — | — | — |

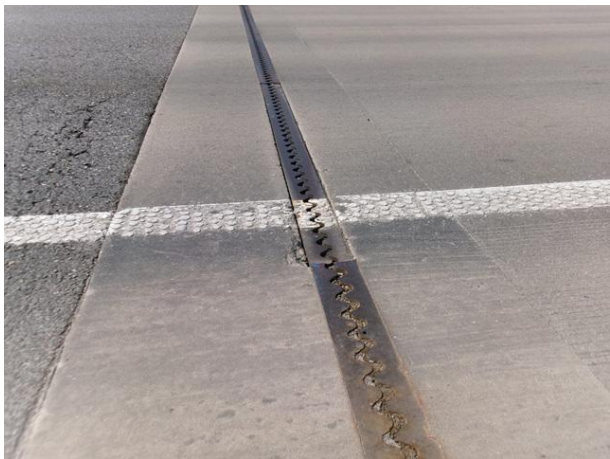
| No. | 부재 | 점검내용 | 발생원인 | 비고<br>(사진) |
|---|---|---|---|---|
| 8 | 신축이음 | 본체 단차 | 시공미흡 | 9 |

| 사진9 | 신축이음 본체 단차 | 사진10 | 배수구 막힘 |

| 구분 | 결함 및 손상내용 | 단위 | — | | 2025년 상반기 | | 비 고<br>(▲, ▼) |
|---|---|---|---|---|---|---|---|
| | 본체 단차 | m | — | — | 1 | 7.00 | — — |

| 구 분 | 손상내용 | 보수방안 | 손상<br>물량 | 보수<br>물량 | 단위 | 단가<br>(천원) | 개략공사비<br>(천원) | 우선<br>순위 |
|---|---|---|---|---|---|---|---|---|
| | 본체 단차 | 주의관찰 | 7.00 | 10.50 | m | — | — | — |

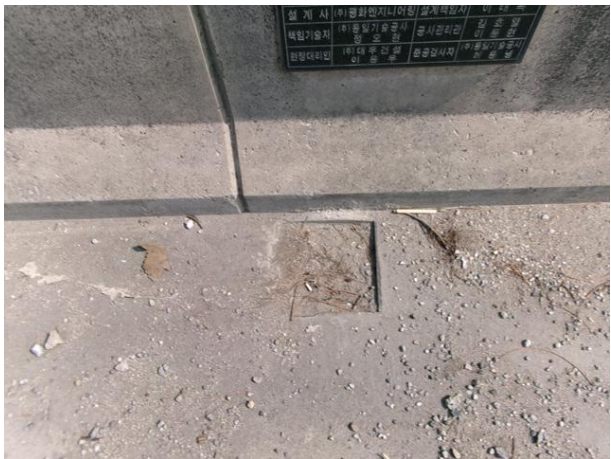
| No. | 부재 | 점검내용 | 발생원인 | 비고<br>(사진) |
|---|---|---|---|---|
| 9 | 배수시설 | 배수구 막힘 | 장기공용, 우수유입 | 10 |

| 구분 | 결함 및 손상내용 | 단위 | — | | 2025년 상반기 | | 비 고<br>(▲, ▼) |
|---|---|---|---|---|---|---|---|
| 배수시설 | 배수구 막힘 | EA | — | — | 12 | 12.00 | — — |

| 구 분 | 손상내용 | 보수방안 | 손상<br>물량 | 보수<br>물량 | 단위 | 단가<br>(천원) | 개략공사비<br>(천원) | 우선<br>순위 |
|---|---|---|---|---|---|---|---|---|
| 배수시설 | 배수구 막힘 | 청소 | 12.00 | 12.00 | EA | 184 | 2,208 | 2 |

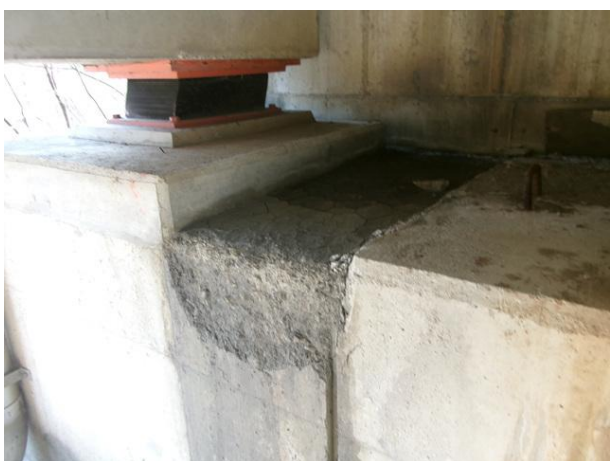
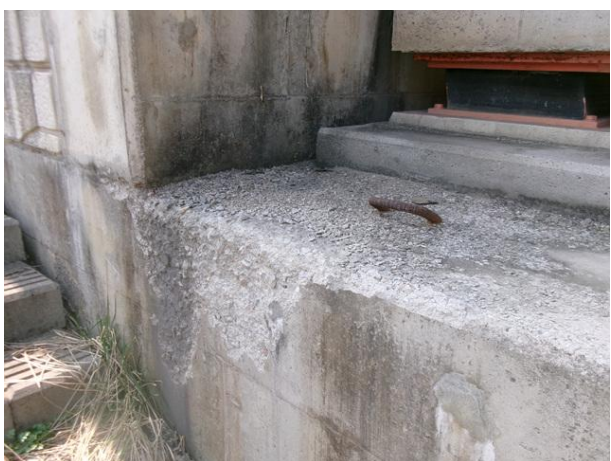
| No. | 부재 | 점검내용 | 발생원인 | 비고<br>(사진) |
|---|---|---|---|---|
| 12 | 교대 | 파손 | 시공미흡, 우수유입 | 11, 12 |

| 사진11 | 교대 파손 | 사진12 | 교대 파손 |

| 구분 | 결함 및 손상내용 | 단위 | — | | 2025년 상반기 | | 비 고<br>(▲, ▼) |
|---|---|---|---|---|---|---|---|
| | 파손 | m <sup>2</sup> | — | — | 3 | 7.00 | — — |

주요손상으로 교대 파손은 우수유입에 의한 표면열화가 진전될 수 있으므로, 단면보수 등의 조치가 필요한 상태이다.

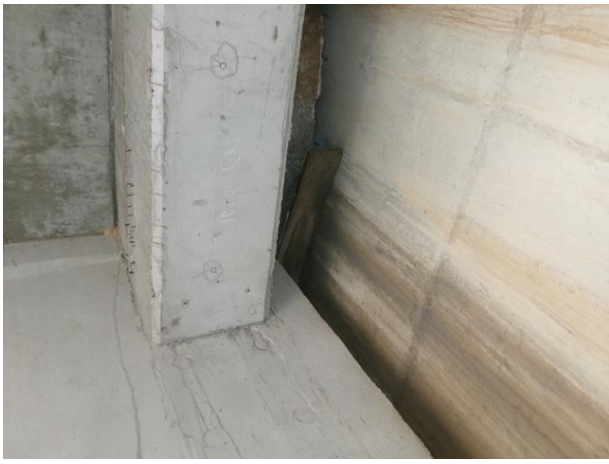
| No. | 부재 | 점검내용 | 발생원인 | 비고<br>(사진) |
|---|---|---|---|---|
| 14 | 교대 | 거푸집 미제거 | 시공미흡 | 13 |

| 사진13 | 교대 거푸집 미제거 | 사진14 | 교각 균열 |

| 구분 | 결함 및 손상내용 | 단위 | — | | 2025년 상반기 | | 비 고<br>(▲, ▼) |
|---|---|---|---|---|---|---|---|
| | 거푸집 미제거 | EA | — | — | 2 | 2.00 | — — |

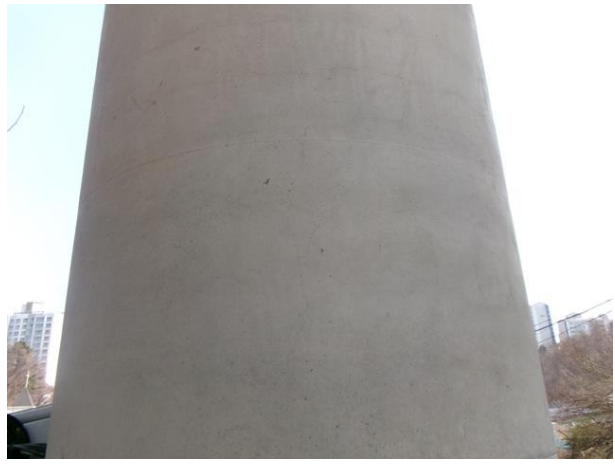
| No. | 부재 | 점검내용 | 발생원인 | 비고<br>(사진) |
|---|---|---|---|---|
| 15 | 교각 | 균열(폭 0.3mm미만) | 온도 및 건조수축 등 | 14 |

| 구분 | 결함 및 손상내용 | 단위 | — | | 2025년 상반기 | | 비 고<br>(▲, ▼) |
|---|---|---|---|---|---|---|---|
| 교각 | 균열(폭 0.3mm미만) | m | — | — | 2 | 4.00 | — — |

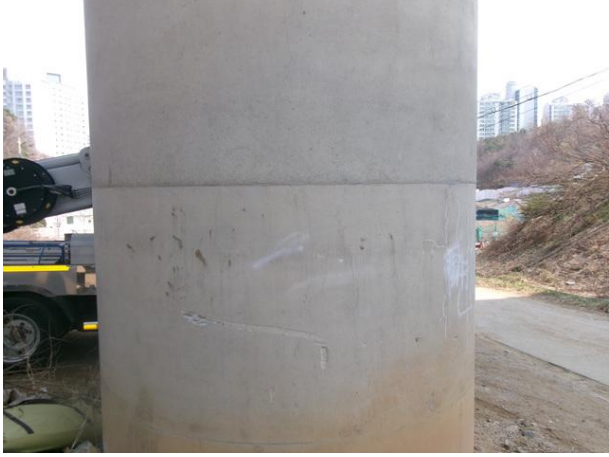
| No. | 부재 | 점검내용 | 발생원인 | 비고<br>(사진) |
|---|---|---|---|---|
| 16 | 교각 | 망상균열 | 온도 및 건조수축 등 | 15 |

| 사진15 | 교각 망상균열 | 사진16 | 교각 표면오염 |

| 구분 | 결함 및 손상내용 | 단위 | — | | 2025년 상반기 | | 비 고<br>(▲, ▼) |
|---|---|---|---|---|---|---|---|
| | 망상균열 | m <sup>2</sup> | — | — | 3 | 1.50 | — — |

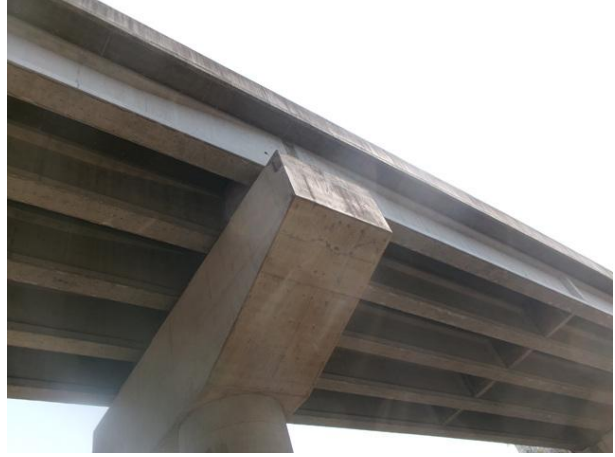
| No. | 부재 | 점검내용 | 발생원인 | 비고<br>(사진) |
|---|---|---|---|---|
| 17 | 교각 | 표면오염 | 시공미흡 | 16 |

| 구분 | 결함 및 손상내용 | 단위 | — | | 2025년 상반기 | | 비 고<br>(▲, ▼) |
|---|---|---|---|---|---|---|---|
| | 표면오염 | m <sup>2</sup> | — | — | 1 | 8.00 | — — |

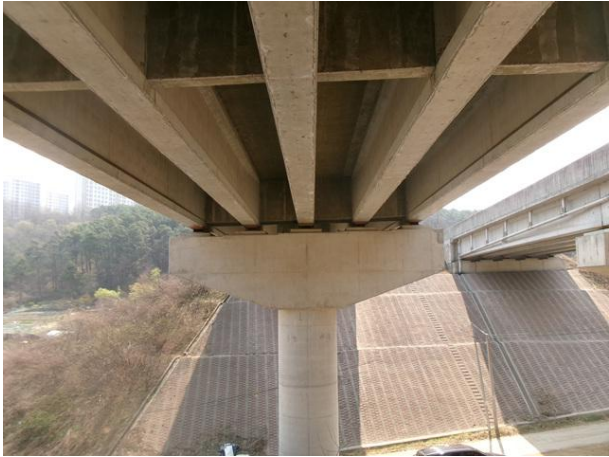
| No. | 부재 | 점검내용 | 발생원인 | 비고<br>(사진) |
|---|---|---|---|---|
| 18 | 기타시설 | 점검로 설치 필요 | - | 17 |

| 사진17 | 점검로 설치필요 | | |

| 구분 | 결함 및 손상내용 | 단위 | — | | 2025년 상반기 | | 비 고<br>(▲, ▼) |
|---|---|---|---|---|---|---|---|
| 기타시설 | 점검로 설치필요 | EA | — | — | 1 | 1.00 | — — |

| 구 분 | 손상내용 | 보수방안 | 손상<br>물량 | 보수<br>물량 | 단위 | 단가<br>(천원) | 개략공사비<br>(천원) | 우선<br>순위 |
|---|---|---|---|---|---|---|---|---|
| 기타시설 | 점검로 설치필요 | 점검로설치 | 1.00 | 1.00 | EA | 2,798 | 2,798 | 2 |
