## 16. 역동교

## 16. 역동교 정기안전점검

| 시설물명 | 역동교 | | 시설물 번호 | BR2018-0000514 | |

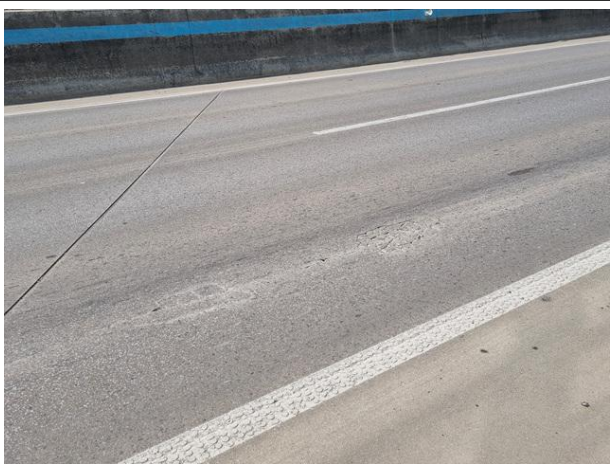
| No. | 부재 | 점검내용 | 발생원인 | 비고<br>(사진) |
|---|---|---|---|---|
| 1 | 교면포장 | 포장 파손 | 외부충격, 장기공용 | 1 |

| 사진1 | 교면포장 파손 | 사진2 | 방호벽 균열(폭 0.3mm이상) |

| 구 분 | 손상내용 | 보수방안 | 손상<br>물량 | 보수<br>물량 | 단위 | 단가<br>(천원) | 개략공사비<br>(천원) | 우선<br>순위 |
|---|---|---|---|---|---|---|---|---|
| 교면포장 | 포장 파손 | 주의관찰 | 0.60 | 0.90 | m² | — | — | — |

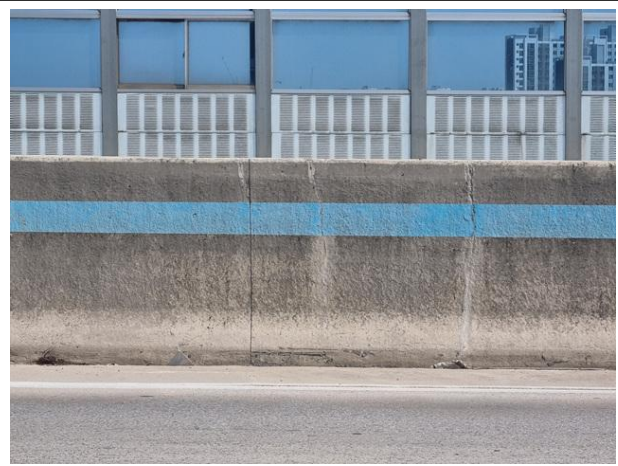
| No. | 부재 | 점검내용 | 발생원인 | 비고<br>(사진) |
|---|---|---|---|---|
| 2 | 방호벽 | 균열(폭 0.3mm이상) | 시공미흡, 장기공용, 우수유입 | 2 |

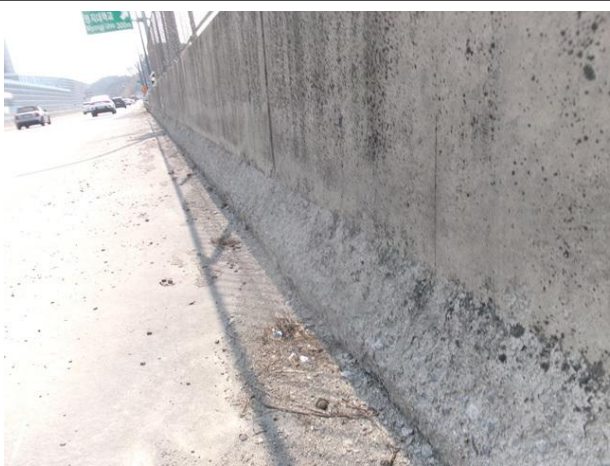
| No. | 부재 | 점검내용 | 발생원인 | 비고<br>(사진) |
|---|---|---|---|---|
| 3 | 방호벽 | 표면열화 | 시공미흡, 우수유입 | 3 |

| 사진3 | 방호벽 표면열화 | 사진4 | 방호벽 굽힘 |

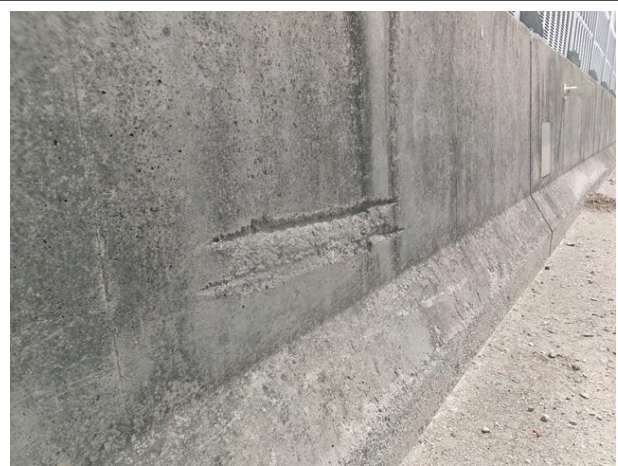
| No. | 부재 | 점검내용 | 발생원인 | 비고<br>(사진) |
|---|---|---|---|---|
| 4 | 방호벽 | 긁힘 | 외부충격 | 4 |

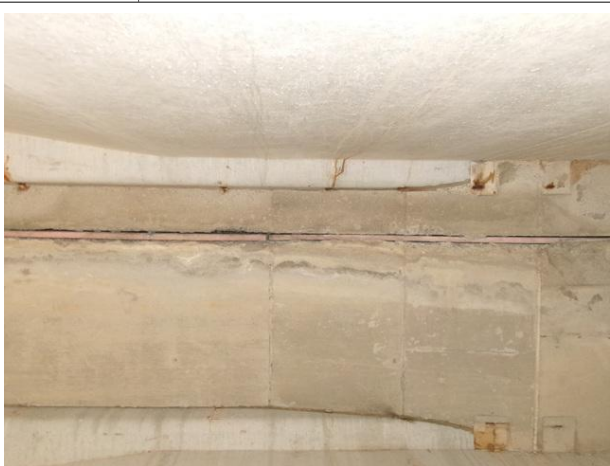
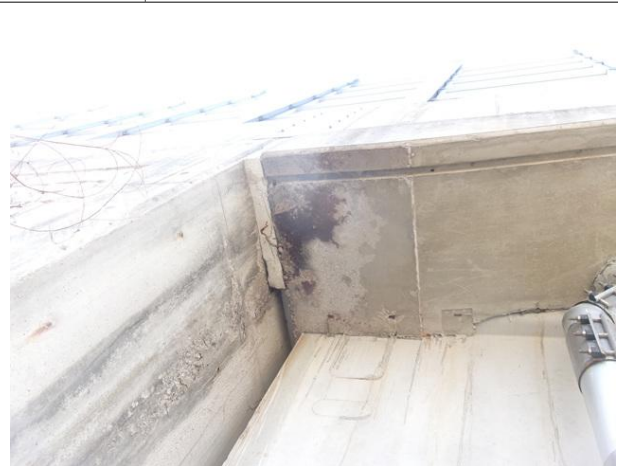
| No. | 부재 | 점검내용 | 발생원인 | 비고<br>(사진) |
|---|---|---|---|---|
| 5 | 바닥판 | 박리 | 시공미흡 | 5, 6 |

| 사진5 | 바닥판하면 박리 | 사진6 | 바닥판하면 박리 |

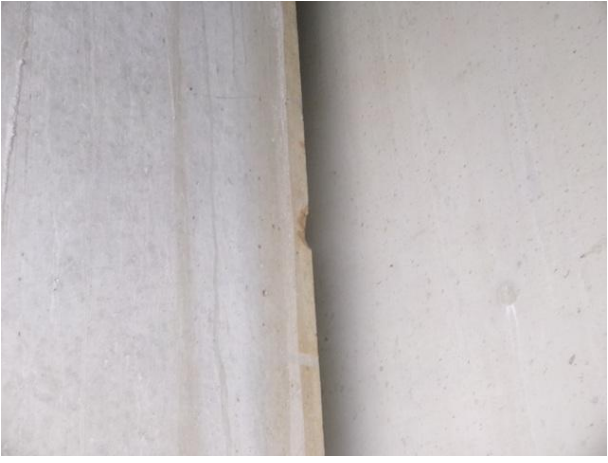
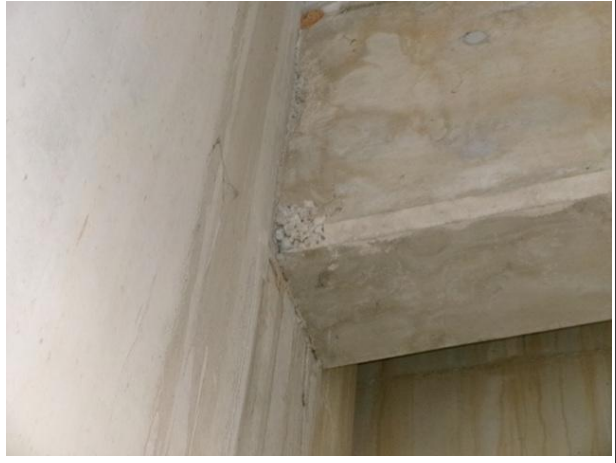
| No. | 부재 | 점검내용 | 발생원인 | 비고<br>(사진) |
|---|---|---|---|---|
| 6 | 거더 | 파손 | 시공미흡 | 7 |

| 사진7 | 거더 파손 |

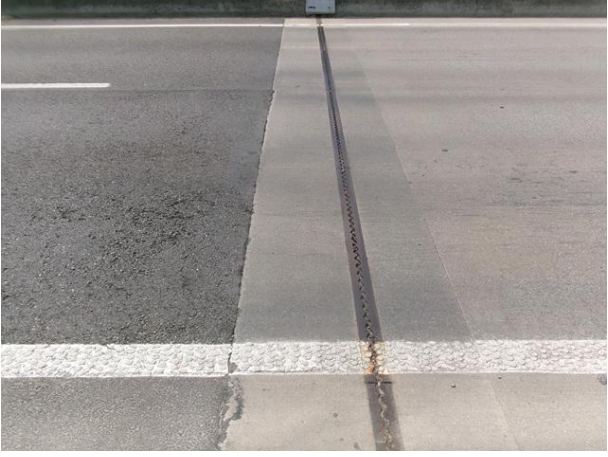
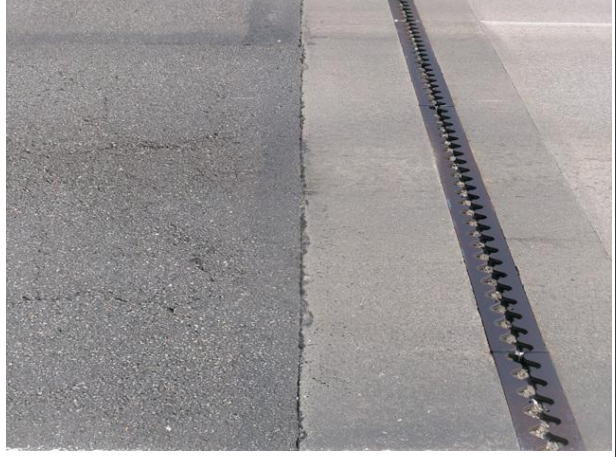
| No. | 부재 | 점검내용 | 발생원인 | 비고<br>(사진) |
|---|---|---|---|---|
| 8 | 신축이음 | 후타재 균열(폭 0.3mm미만) | 온도변화 및 건조수축 등 | 9 |

| 사진9 | 신축이음 후타재 균열 |

| 구 분 | 손상내용 | 보수방안 | 손상<br>물량 | 보수<br>물량 | 단위 | 단가<br>(천원) | 개략공사비<br>(천원) | 우선<br>순위 |
|---|---|---|---|---|---|---|---|---|
| 신축이음 | 후타재 균열(폭 0.3㎜미만) | 주의관찰 | 6.50 | 2.44 | m² | — | — | — |

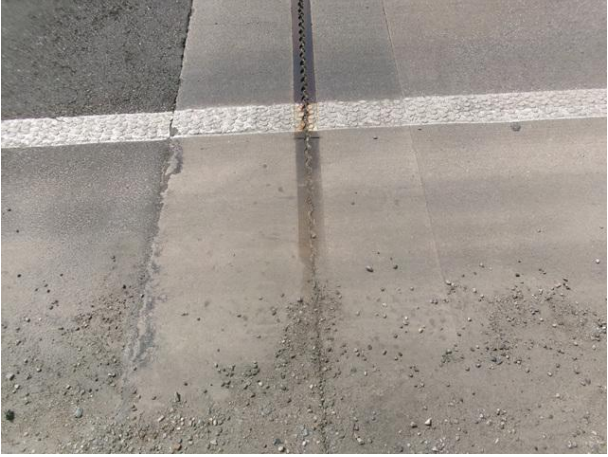
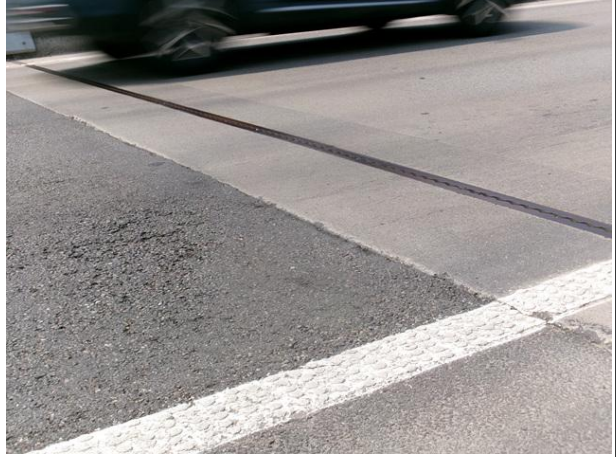
| No. | 부재 | 점검내용 | 발생원인 | 비고<br>(사진) |
|---|---|---|---|---|
| 10 | 신축이음 | 본체 부식 | 장기공용 | 11 |

| 사진11 | 신축이음 부식 |

| 구 분 | 손상내용 | 보수방안 | 손상<br>물량 | 보수<br>물량 | 단위 | 단가<br>(천원) | 개략공사비<br>(천원) | 우선<br>순위 |
|---|---|---|---|---|---|---|---|---|
| | 본체 부식 | 주의관찰 | 6.00 | 9.00 | m² | — | — | — |

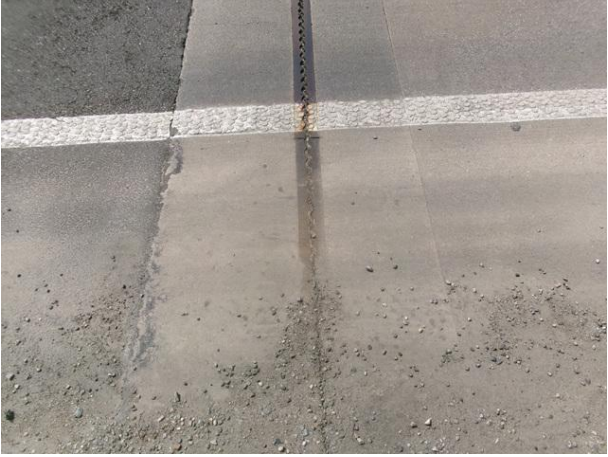
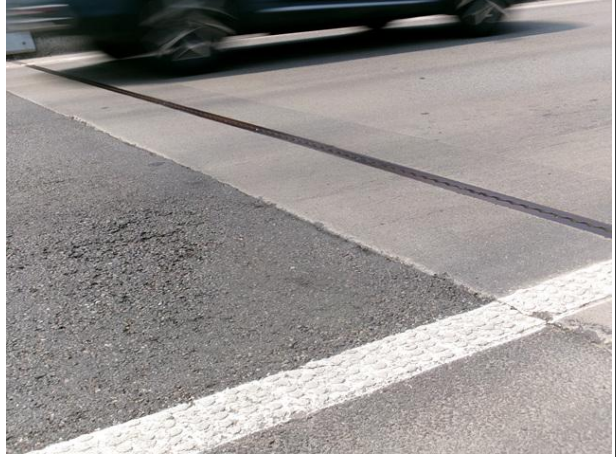
| No. | 부재 | 점검내용 | 발생원인 | 비고<br>(사진) |
|---|---|---|---|---|
| 11 | 신축이음 | 단차 | 시공미흡, 외부충격 | 12 |

| 사진12 | 신축이음 단차 |

| 구 분 | 손상내용 | 보수방안 | 손상<br>물량 | 보수<br>물량 | 단위 | 단가<br>(천원) | 개략공사비<br>(천원) | 우선<br>순위 |
|---|---|---|---|---|---|---|---|---|
| | 단차 | 주의관찰 | 1.00 | 1.50 | m | — | — | — |

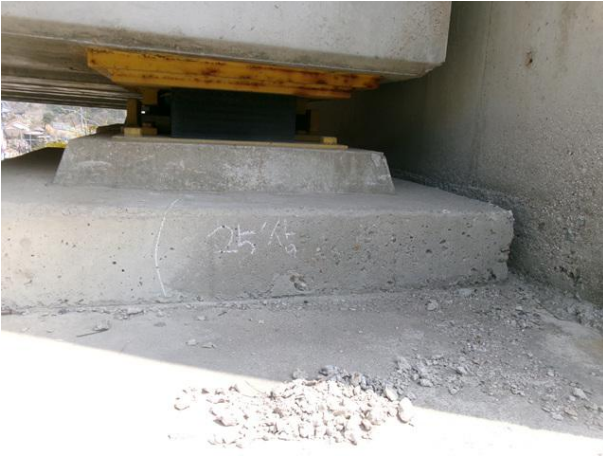
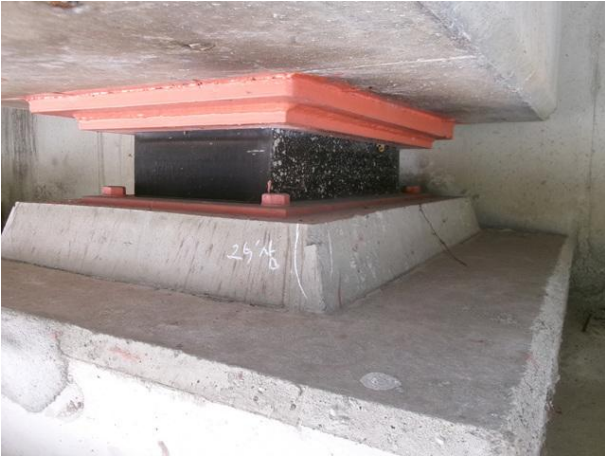
| No. | 부재 | 점검내용 | 발생원인 | 비고<br>(사진) |
|---|---|---|---|---|
| 14 | 받침장치 | 받침콘크리트 균열 | 온도변화 및 건조수축 등 | 13 |
| 15 | 받침장치 | 받침콘크리트 박리, 층분리 | 시공미흡 | 13 |

| 사진13 | 교량받침 받침콘크리트 균열, 박락 |

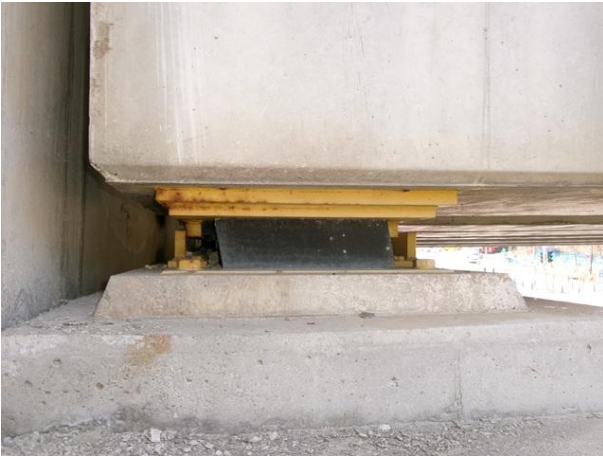
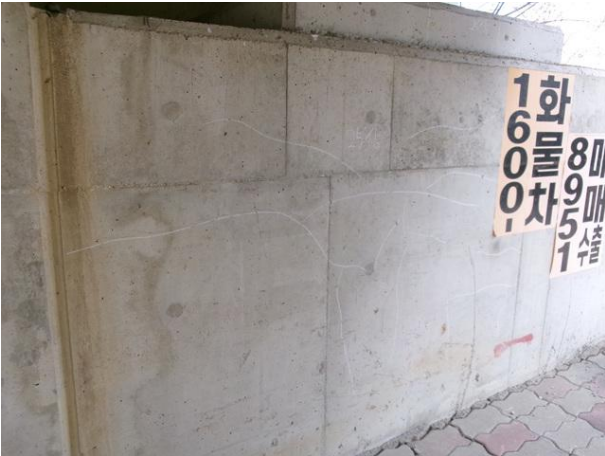
| No. | 부재 | 점검내용 | 발생원인 | 비고<br>(사진) |
|---|---|---|---|---|
| 16 | 받침장치 | 플레이트 부식 | 온도변화, 우수유입 | 15 |

| 사진15 | 교량받침 플레이트 부식 |

| 구 분 | 손상내용 | 보수방안 | 손상<br>물량 | 보수<br>물량 | 단위 | 단가<br>(천원) | 개략공사비<br>(천원) | 우선<br>순위 |
|---|---|---|---|---|---|---|---|---|
| 받침장치 | 플레이트 부식 | 주의관찰 | 4.00 | 12.00 | EA | — | — | — |

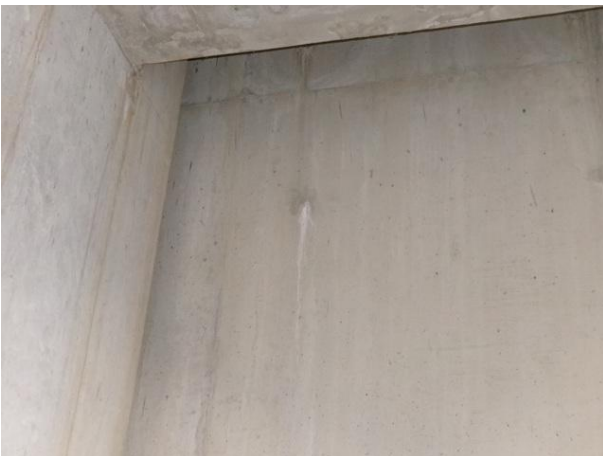
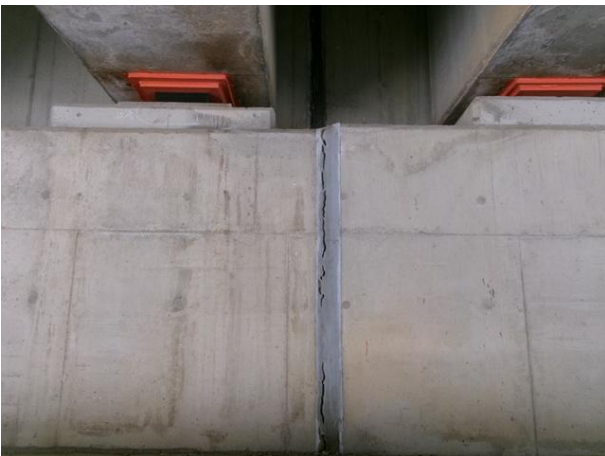
| No. | 부재 | 점검내용 | 발생원인 | 비고<br>(사진) |
|---|---|---|---|---|
| 17 | 교대 | 망상균열 | 온도변화 및 건조수축 등 | 16 |

| 사진17 | 교대 망상균열 |

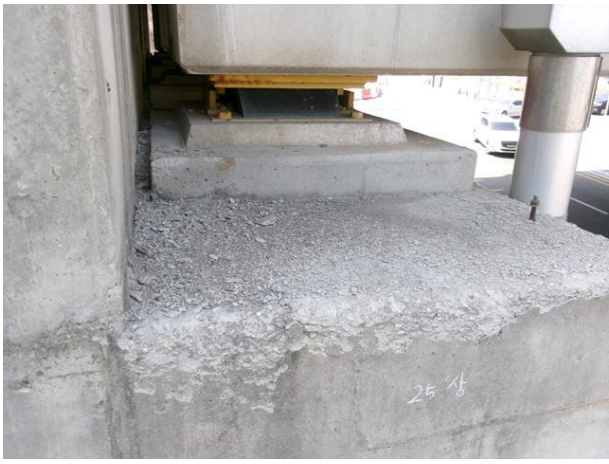
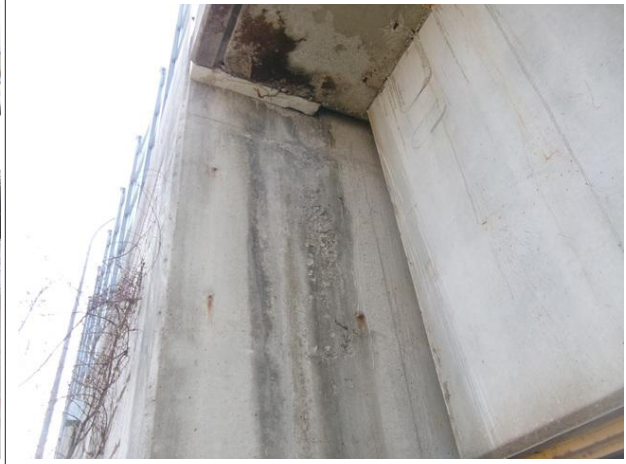
| No. | 부재 | 점검내용 | 발생원인 | 비고<br>(사진) |
|---|---|---|---|---|
| 19 | 교대 | 박리, 파손, 긁힘 | 시공미흡 | 19, 20 |

| <p>사진19</p> | <p>교대 박리, 파손</p> |

주요손상으로 교대 파손은 지속적인 우수유입으로 표면열화가 진전될 수 있으므로, 단면보수가 필요한 상태이다.

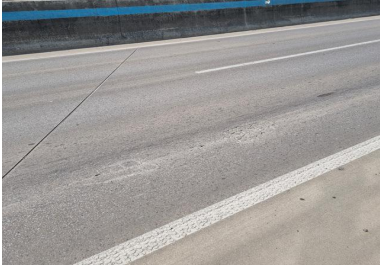
| 구 분 | 손상사진 | 유지관리시 주안점 | 비고 |
|---|---|---|---|
| 교면 포장 | | ◇손상의 추가발생 여부 확인. | |

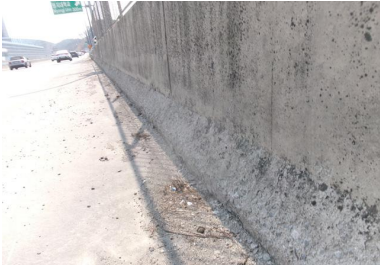
| 구 분 | 손상사진 | 유지관리시 주안점 | 비고 |
|---|---|---|---|
| 방호벽 | | ◇손상의 추가발생 여부 확인. | |

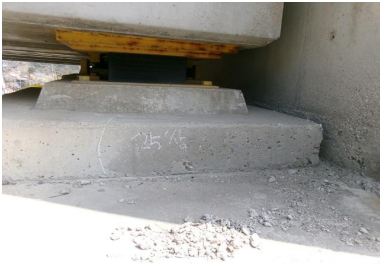
| 구 분 | 손상사진 | 유지관리시 주안점 | 비고 |
|---|---|---|---|
| 받침 장치 | | ◇손상의 추가발생 여부 확인. | |

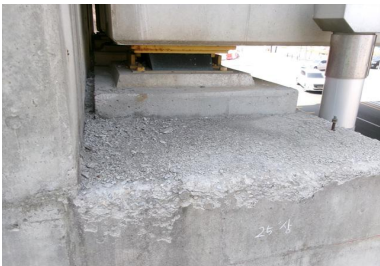
| 구 분 | 손상사진 | 유지관리시 주안점 | 비고 |
|---|---|---|---|
| 교대 | | ◇손상의 진행 및 진전, 추가발생 여부확인 | |
