## 17. 동진1교

17.3 정기안전점검 결과

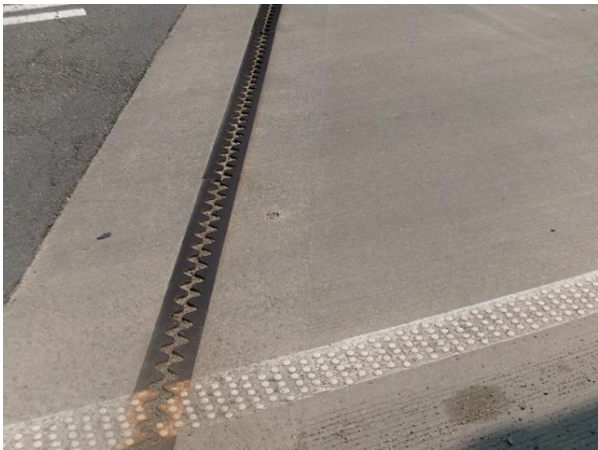
| No. | 부재 | 점검내용 | 발생원인 | 비고<br>(사진) |
|---|---|---|---|---|
| 1 | 신축이음 | 후타재 파손 | 외부충격 | 1 |

| 사진1 | 신축이음 후타재 파손 | 사진2 | 바닥판하면 박락 |

| 구 분 | 손상내용 | 보수방안 | 손상<br>물량 | 보수<br>물량 | 단위 | 단가<br>(천원) | 개략공사비<br>(천원) | 우선<br>순위 |
|---|---|---|---|---|---|---|---|---|
| 신축이음 | 후타재 파손 | 주의관찰 | 0.01 | 0.02 | m <sup>2</sup> | － | － | － |

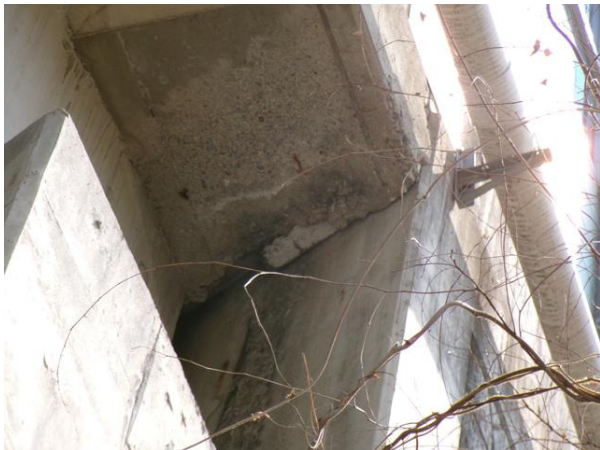
| No. | 부재 | 점검내용 | 발생원인 | 비고<br>(사진) |
|---|---|---|---|---|
| 2 | 바닥판 | 박락 | 시공미흡, 우수유입 | 2 |

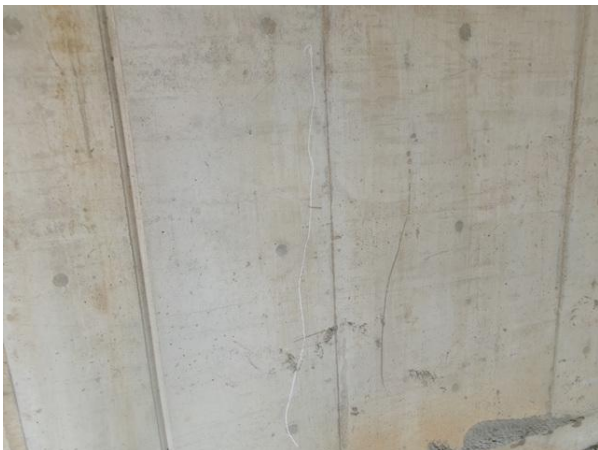
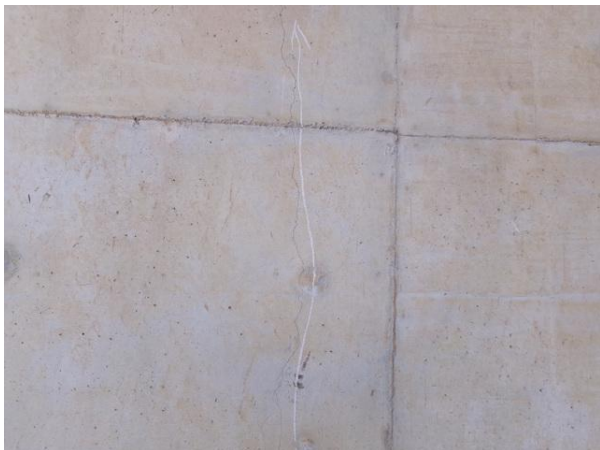
| No. | 부재 | 점검내용 | 발생원인 | 비고<br>(사진) |
|---|---|---|---|---|
| 3 | 교대 | 균열(폭 0.3mm미만) | 시공미흡, 온도 및 건조수축 등 | 3, 4 |

| 사진3 | 교대 균열(폭 0.3mm미만) | 사진4 | 교대 균열(폭 0.3mm미만) |

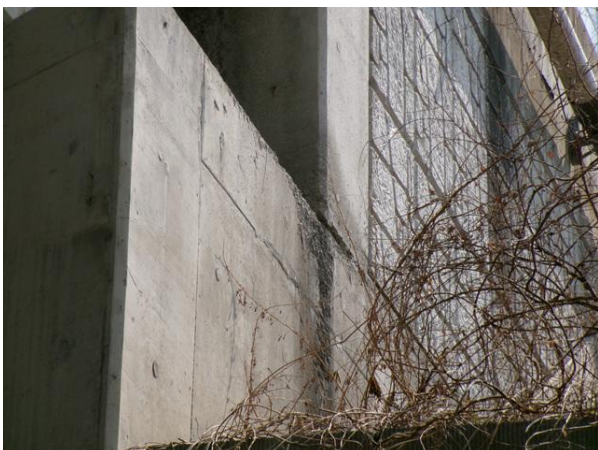
| No. | 부재 | 점검내용 | 발생원인 | 비고<br>(사진) |
|---|---|---|---|---|
| 4 | 교대 | 박리 | 장기공용, 우수유입 | 5, 6 |

| 사진5 | 교대 박리 | 사진6 | 교대 박리, 누수흔적 |

주요손상으로 교대 박리는 지속적인 우수유입에 의한 열화로 단면보수 등의 조치가 필요한 상태이다.

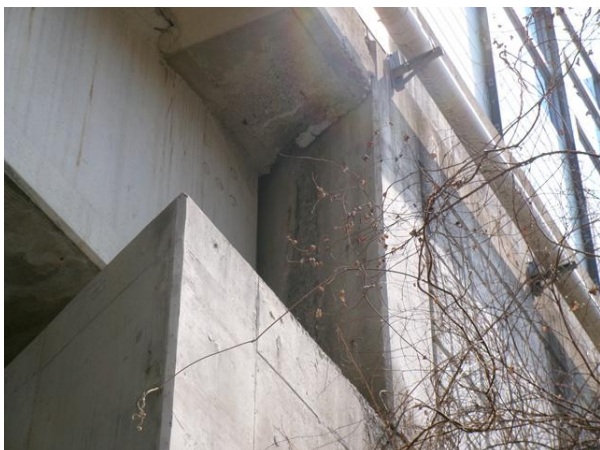
| No. | 부재 | 점검내용 | 발생원인 | 비고<br>(사진) |
|---|---|---|---|---|
| 5 | 교대 | 누수흔적 | 장기공용 | 6 |

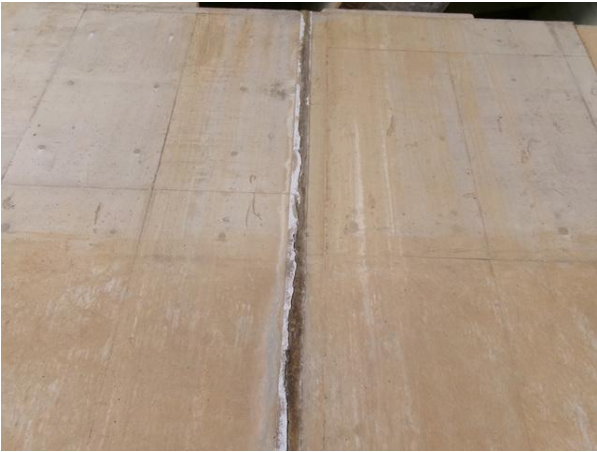
| No. | 부재 | 점검내용 | 발생원인 | 비고<br>(사진) |
|---|---|---|---|---|
| 6 | 교대 | 실란트 이격 | 장기공용 | 7 |

| 사진7                      교대 실란트 이격 | 사진8                      점검로 설치필요 |

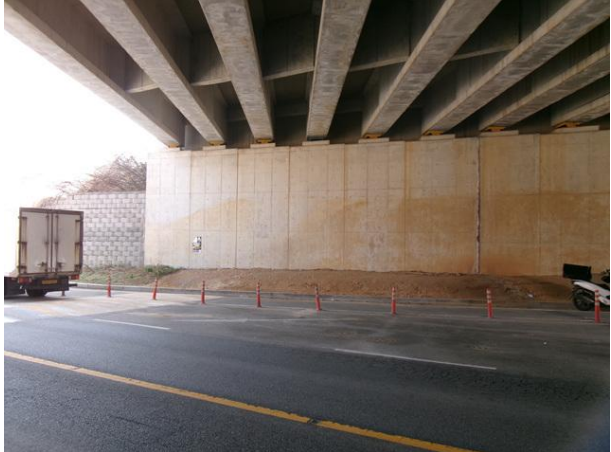
| No. | 부재 | 점검내용 | 발생원인 | 비고<br>(사진) |
|---|---|---|---|---|
| 7 | 기타시설 | 점검로 설치 필요 | - | 8 |

| 구 분 | 손상내용 | 보수방안 | 손상<br>물량 | 보수<br>물량 | 단위 | 단가<br>(천원) | 개략공사비<br>(천원) | 우선<br>순위 |
|---|---|---|---|---|---|---|---|---|
| 기타시설 | 점검로 설치필요 | 점검로설치 | 2.00 | 2.00 | EA | 2,798 | 5,596 | 2 |

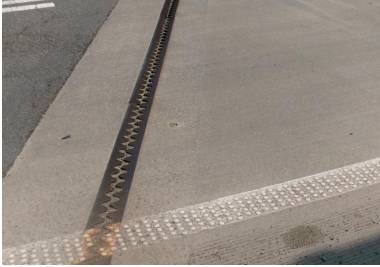
| 구 분 | 손상사진 | 유지관리시 주안점 | 비고 |
|---|---|---|---|
| 신축<br>이음 | | ◇손상의 추가발생 여부 확인. | |

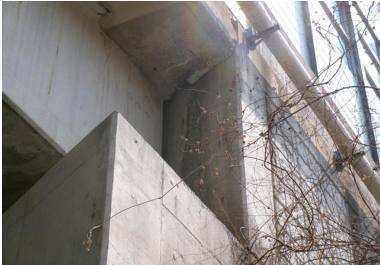
| 구 분 | 손상사진 | 유지관리시 주안점 | 비고 |
|---|---|---|---|
| 바닥판<br>하면<br>교대 | | ◇박리, 누수흔적이 발생.<br>◇손상의 진행 및 진전, 추가발생 여부확인 | |

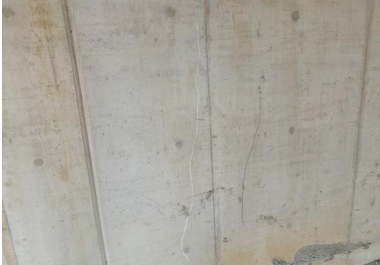
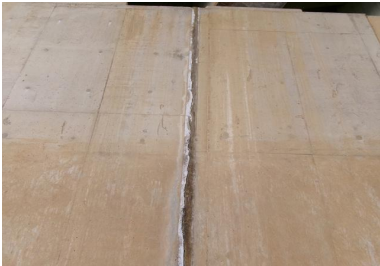
| 구 분 | 손상사진 | 유지관리시 주안점 | 비고 |
|---|---|---|---|
| 교대 | <br> | ◇균열, 실란트 이격, 박리 등 발생<br>◇손상의 진행 및 진전, 추가발생 여부확인 | |
