## 19. 신기교

# 19. 신기교 정기안전점검

| 구분 | 평가항목 | 점검결과 | | 평가결과 | | | | | |
|---|---|---|---|---|---|---|---|---|---|
| 종합의견 및 특기사항 | | · 급회 정기안전점검 결과, 방호벽 균열 및 열화, 교대 균열 등의 손상이 조사되었다. 상태평가결과 B등급으로 양호한 상태로 평가되었다. | | | | | | | |

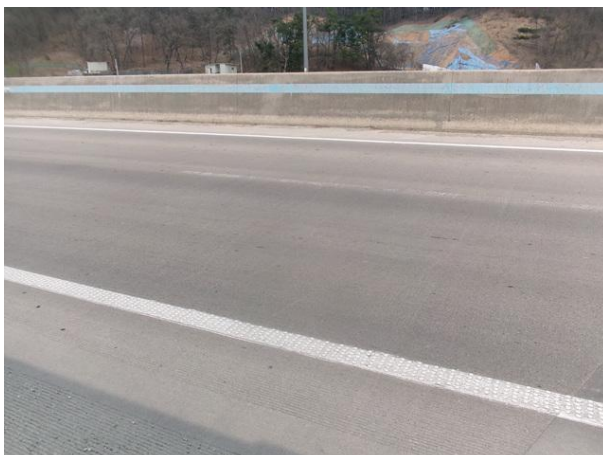
| No. | 부재 | 점검내용 | 발생원인 | 비고<br>(사진) |
|---|---|---|---|---|
| 1 | 교면포장 | 콘크리트 망상균열 | 시공미흡, 장기공용, 우수유입 | 1 |

| 사진1 | 교면포장 망상균열 | 사진2 | 방호벽 균열(폭 0.3mm이상) |

| 구 분 | 손상내용 | 보수방안 | 손상<br>물량 | 보수<br>물량 | 단위 | 단가<br>(천원) | 개략공사비<br>(천원) | 우선<br>순위 |
|---|---|---|---|---|---|---|---|---|
| 교면포장 | 콘크리트 망상균열 | 주의관찰 | 160.00 | 240.00 | m <sup>2</sup> | — | — | — |

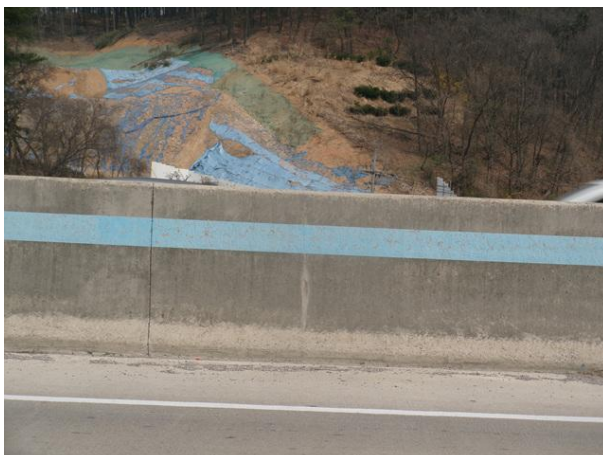
| No. | 부재 | 점검내용 | 발생원인 | 비고<br>(사진) |
|---|---|---|---|---|
| 2 | 난간 및 연석 | 균열(폭 0.3mm이상) | 시공미흡, 장기공용, 우수유입 | 2 |

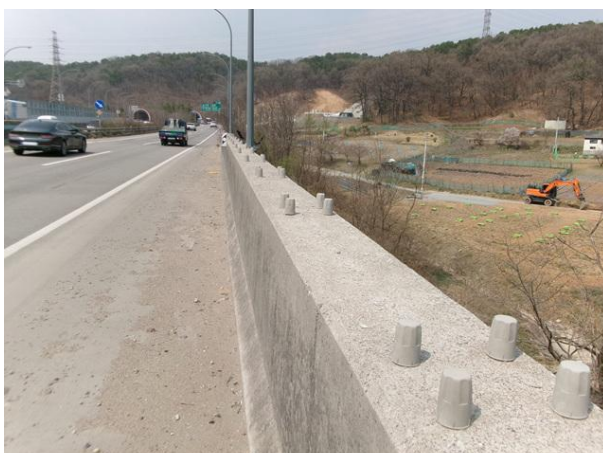
| No. | 부재 | 점검내용 | 발생원인 | 비고<br>(사진) |
|---|---|---|---|---|
| 3 | 난간 및 연석 | 표면열화 | 시공미흡, 장기공용, 우수유입 | 3 |

| 사진3 | 방호벽 표면열화 | 사진4 | 신축이음 본체 부식 |

주요손상으로 방호벽 표면열화, 교대 박리, 철근노출은 구조물에 영향을 미치는 정도가 심하므로 단면보수 등의 조치가 필요한 상태이다.

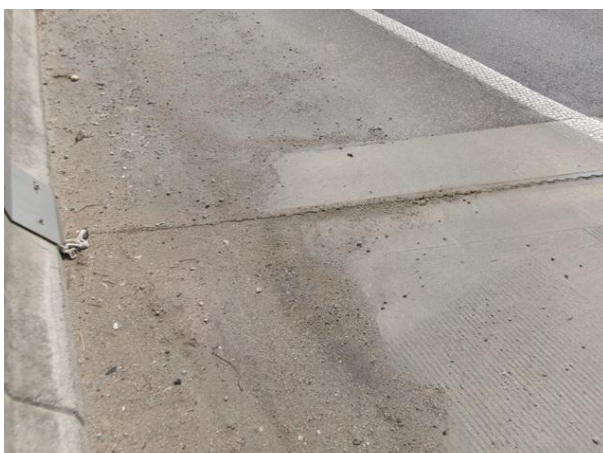
| No. | 부재 | 점검내용 | 발생원인 | 비고<br>(사진) |
|---|---|---|---|---|
| 4 | 신축이음 | 본체부식 | 장기공용, 우수유입 | 4 |

| 구 분 | 손상내용 | 보수방안 | 손상<br>물량 | 보수<br>물량 | 단위 | 단가<br>(천원) | 개략공사비<br>(천원) | 우선<br>순위 |
|---|---|---|---|---|---|---|---|---|
| 신축이음 | 본체부식 | 주의관찰 | 9.00 | 13.50 | m | — | — | — |

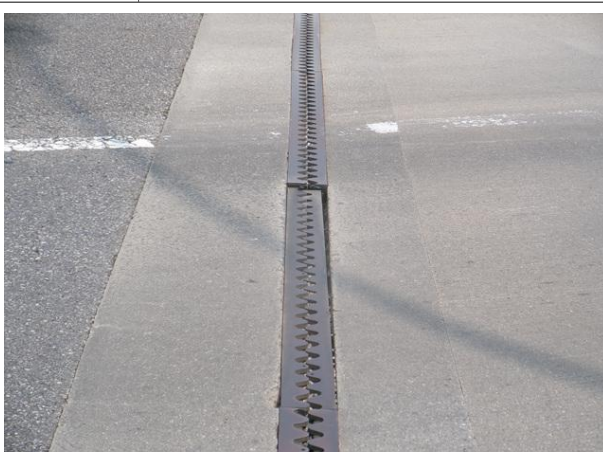
| No. | 부재 | 점검내용 | 발생원인 | 비고<br>(사진) |
|---|---|---|---|---|
| 5 | 신축이음 | 본체 고정볼량 | 외부충격 | 5 |

| 사진5 | 신축이음 본체 고정불량 | 사진6 | 신축이음 단차 |

| 구 분 | 손상내용 | 보수방안 | 손상<br>물량 | 보수<br>물량 | 단위 | 단가<br>(천원) | 개략공사비<br>(천원) | 우선<br>순위 |
|---|---|---|---|---|---|---|---|---|
| | 본체 고정볼량 | 주의관찰 | 1.50 | 2.25 | m | — | — | — |

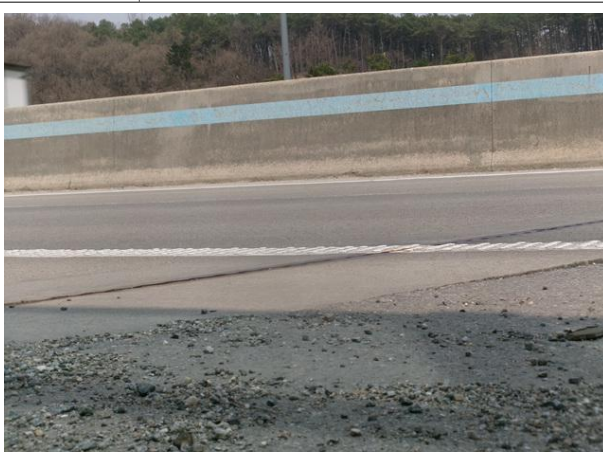
| No. | 부재 | 점검내용 | 발생원인 | 비고<br>(사진) |
|---|---|---|---|---|
| 6 | 신축이음 | 단차 | 시공미흡 | 6 |

| 구 분 | 손상내용 | 보수방안 | 손상<br>물량 | 보수<br>물량 | 단위 | 단가<br>(천원) | 개략공사비<br>(천원) | 우선<br>순위 |
|---|---|---|---|---|---|---|---|---|
| | 단차 | 주의관찰 | 1.00 | 1.50 | m | — | — | — |

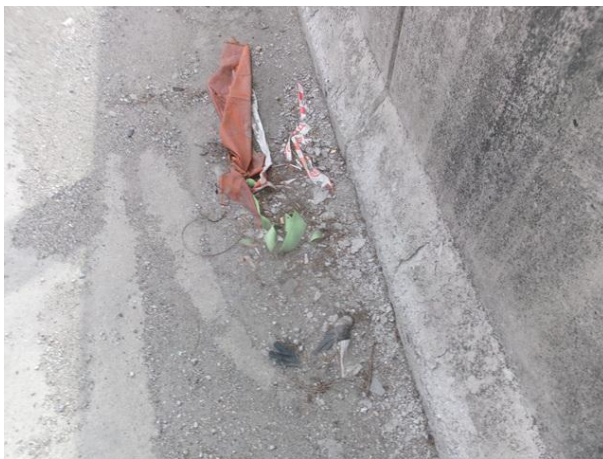
| No. | 부재 | 점검내용 | 발생원인 | 비고<br>(사진) |
|---|---|---|---|---|
| 7 | 배수시설 | 배수구 막힘 | 장기공용, 우수유입 | 7 |

| 사진7 | 배수시설 배수구 막힘 | 사진8 | 바닥판하면 재료분리 |

| 구 분 | 손상내용 | 보수방안 | 손상<br>물량 | 보수<br>물량 | 단위 | 단가<br>(천원) | 개략공사비<br>(천원) | 우선<br>순위 |
|---|---|---|---|---|---|---|---|---|
| 배수시설 | 배수구 막힘 | 청소 | 5.00 | 5.00 | EA | 184 | 920 | 2 |

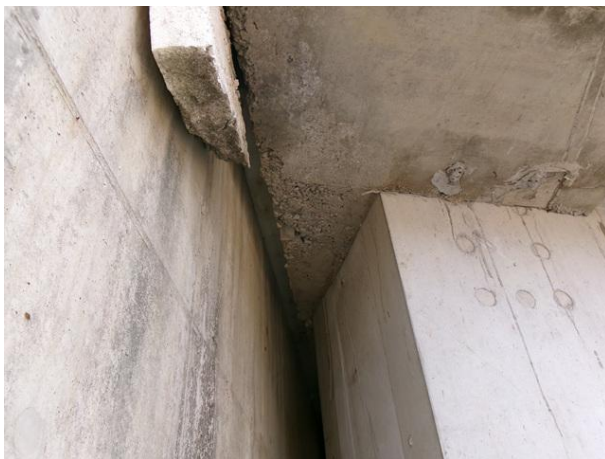
| No. | 부재 | 점검내용 | 발생원인 | 비고<br>(사진) |
|---|---|---|---|---|
| 8 | 바닥판 | 재료분리 | 시공미흡 | 8 |

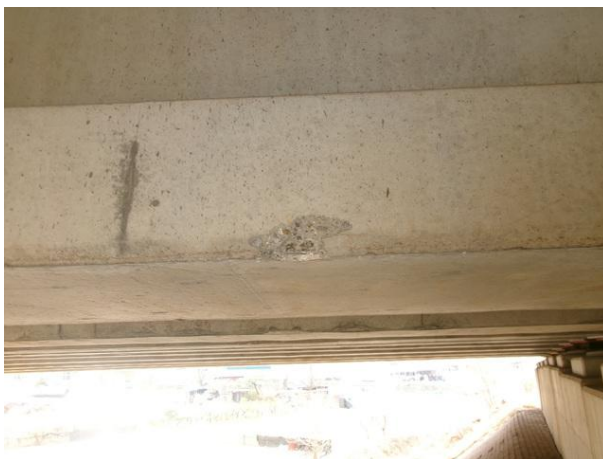
| No. | 부재 | 점검내용 | 발생원인 | 비고<br>(사진) |
|---|---|---|---|---|
| 9 | 거더 | 박락 | 시공미흡 | 9 |

| 사진9 | 거더 박락 | 사진10 | 받침장치 무수축물탈 균열(폭 0.3mm미만) |

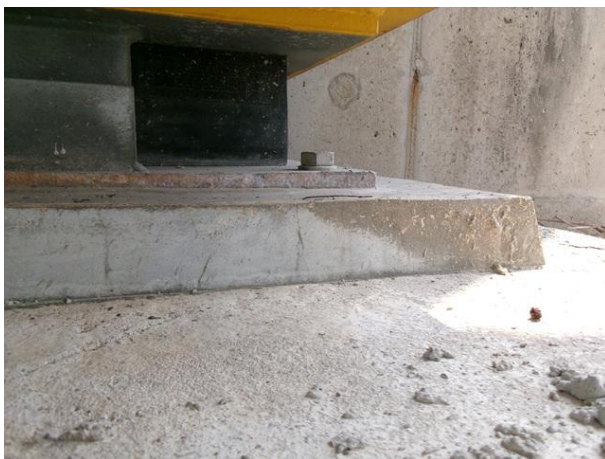
| No. | 부재 | 점검내용 | 발생원인 | 비고<br>(사진) |
|---|---|---|---|---|
| 10 | 받침장치 | 무수축물탈 균열(폭 0.3mm미만) | 건조수축, 장기공용 | 10 |

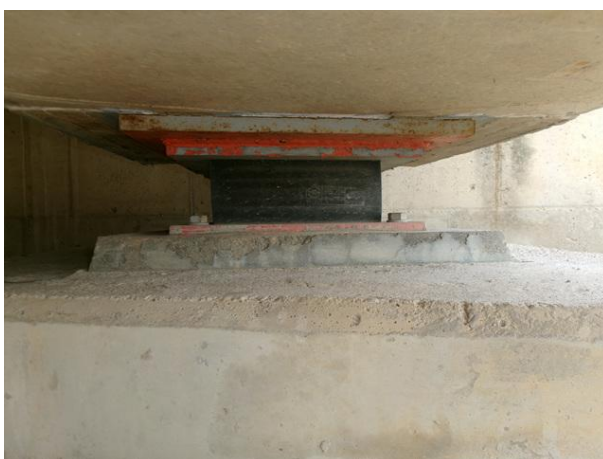
| No. | 부재 | 점검내용 | 발생원인 | 비고<br>(사진) |
|---|---|---|---|---|
| 11 | 받침장치 | 무수축물탈 박락 | 시공미흡 | 11 |

| 사진11 | 받침장치 무수축물탈 박락 | 사진12 | 받침장치 받침콘크리트 균열(폭 0.3mm미만) |

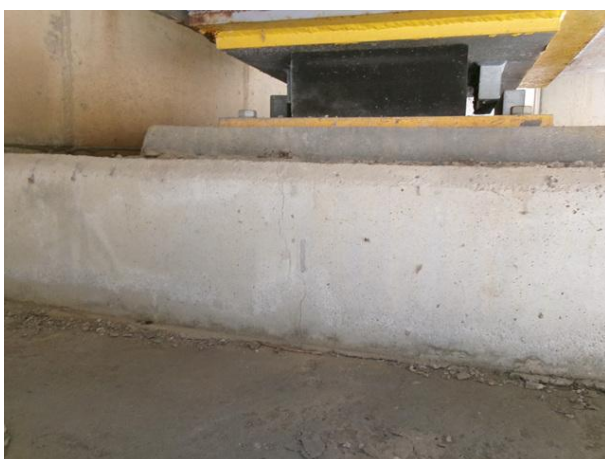
| No. | 부재 | 점검내용 | 발생원인 | 비고<br>(사진) |
|---|---|---|---|---|
| 12 | 받침장치 | 받침콘크리트 균열(폭 0.3mm미만) | 건조수축, 장기공용 | 12 |

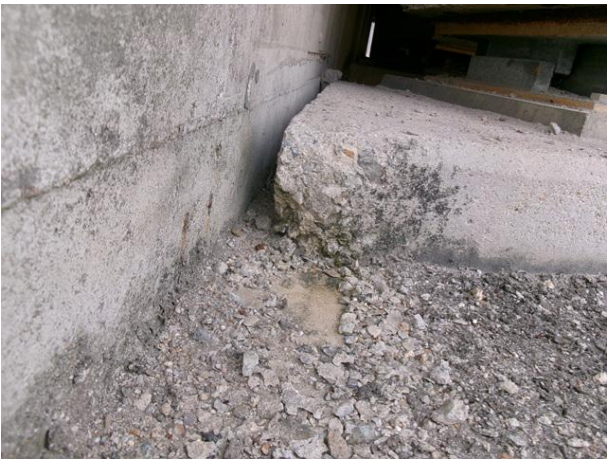
| No. | 부재 | 점검내용 | 발생원인 | 비고<br>(사진) |
|---|---|---|---|---|
| 13 | 받침장치 | 받침콘크리트 박리 | 시공미흡 | 13 |

| 사진13 | 반침장치 받침콘크리트 박리 |

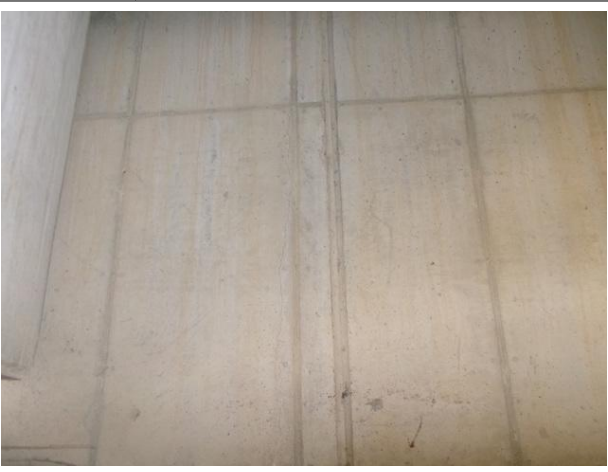
| No. | 부재 | 점검내용 | 발생원인 | 비고<br>(사진) |
|---|---|---|---|---|
| 15 | 교대 | 균열(폭 0.3mm미만) | 건조수축, 장기공용 | 15 |

| 사진15 | 교대 균열(폭 0.3mm미만) |

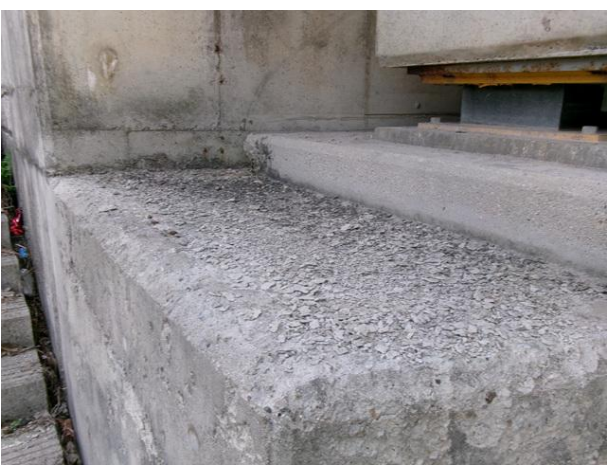
| No. | 부재 | 점검내용 | 발생원인 | 비고<br>(사진) |
|---|---|---|---|---|
| 16 | 교대 | 박리, 층분리 | 시공미흡 | 16, 17 |

| 사진17 | 교대 박리 |

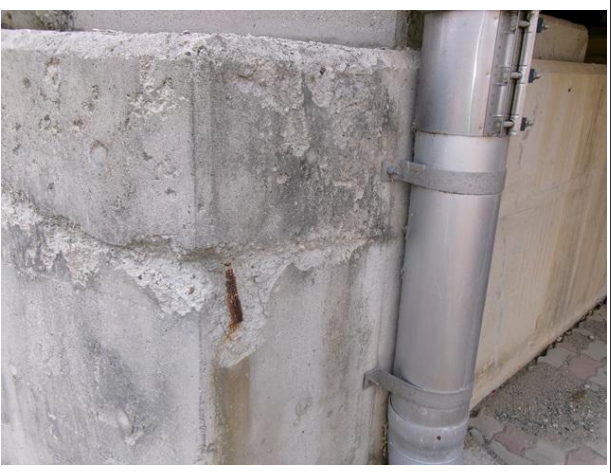
| No. | 부재 | 점검내용 | 발생원인 | 비고<br>(사진) |
|---|---|---|---|---|
| 17 | 교대 | 박리 및 철근노출 | 시공미흡 | 18 |

| 사진18 | 교대 박리 및 철근노출 |

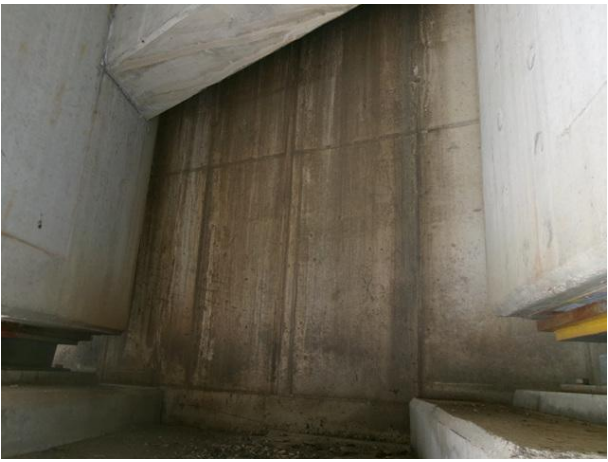
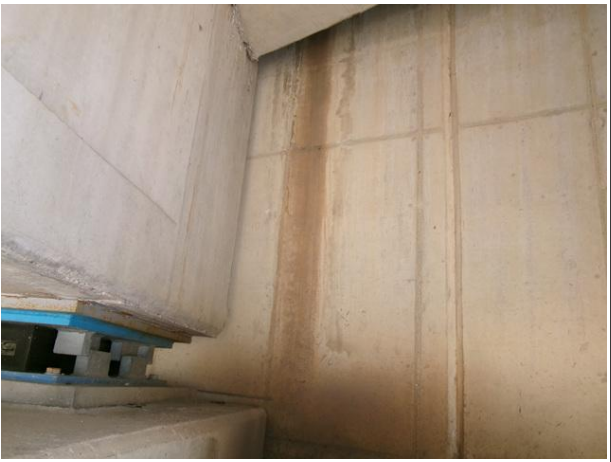
| No. | 부재 | 점검내용 | 발생원인 | 비고<br>(사진) |
|---|---|---|---|---|
| 18 | 교대 | 누수흔적, 표면오염 | 장기공용, 우수유입 | 19, 20 |

| 교대 누수흔적 | 교대 누수흔적 |
