## 20. 신기1교

## 20. 신기1교 정기안전점검

【표 II-20.1】 시설물 현황

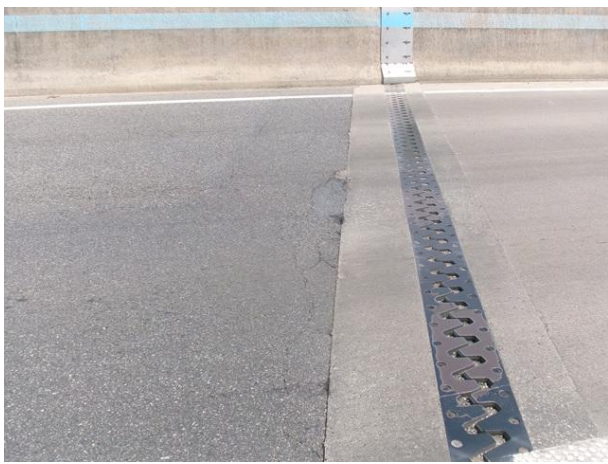
| No. | 부재 | 점검내용 | 발생원인 | 비고<br>(사진) |
|---|---|---|---|---|
| 1 | 교면포장 | 접속부 아스콘파손 | 시공미흡, 장기공용, 우수유입 | 1 |

| 사진1 | 교면포장 접속부 아스콘파손 | 사진2 | 방호벽 표면열화 |

| 구분 | 결합 및 손상내용 | 단위 | - | | 2025년 상반기 | | 비 고<br>(▲, ▼) |
|---|---|---|---|---|---|---|---|
| 교면포장 | 접속부 아스콘파손 | m <sup>2</sup> | - | - | 3 | 21.60 | - - |

| 구 분 | 손상내용 | 보수방안 | 손상<br>물량 | 보수<br>물량 | 단위 | 단가<br>(천원) | 개략공사비<br>(천원) | 우선<br>순위 |
|---|---|---|---|---|---|---|---|---|
| 교면포장 | 접속부 아스콘 파손 | 주의관찰 | 160.00 | 240.00 | m <sup>2</sup> | － | － | － |

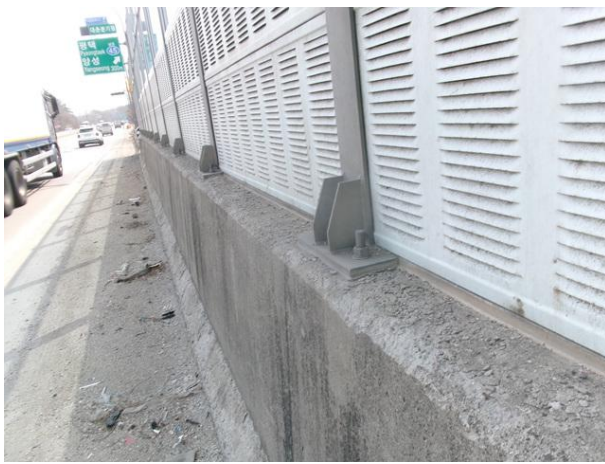
| No. | 부재 | 점검내용 | 발생원인 | 비고<br>(사진) |
|---|---|---|---|---|
| 2 | 방호벽 | 표면열화 | 시공미흡, 장기공용, 우수유입 | 2 |

| 구분 | 결합 및 손상내용 | 단위 | - | | 2025년 상반기 | | 비 고<br>(▲, ▼) |
|---|---|---|---|---|---|---|---|
| 방호벽 | 표면열화 | m <sup>2</sup> | - | - | 4 | 72.00 | - - |

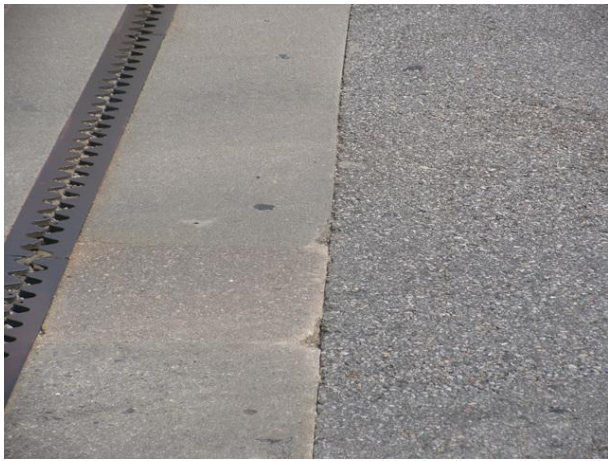
| No. | 부재 | 점검내용 | 발생원인 | 비고<br>(사진) |
|---|---|---|---|---|
| 3 | 신축이음 | 후타재 파손, 박리 | 외부충격 | 3 |

| 사진3 | 신축이음 후타재 파손 | 사진4 | 신축이음 본체 부식 |

| 구분 | 결합 및 손상내용 | 단위 | - | | 2025년 상반기 | | 비 고<br>(▲, ▼) |
|---|---|---|---|---|---|---|---|
| 신축이음 | 후타재 파손, 박리 | m <sup>2</sup> | - | - | 3 | 0.34 | - - |

| 구 분 | 손상내용 | 보수방안 | 손상<br>물량 | 보수<br>물량 | 단위 | 단가<br>(천원) | 개략공사비<br>(천원) | 우선<br>순위 |
|---|---|---|---|---|---|---|---|---|
| 신축이음 | 후타재 파손, 박리 | 주의관찰 | 9.00 | 13.50 | m | － | － | － |

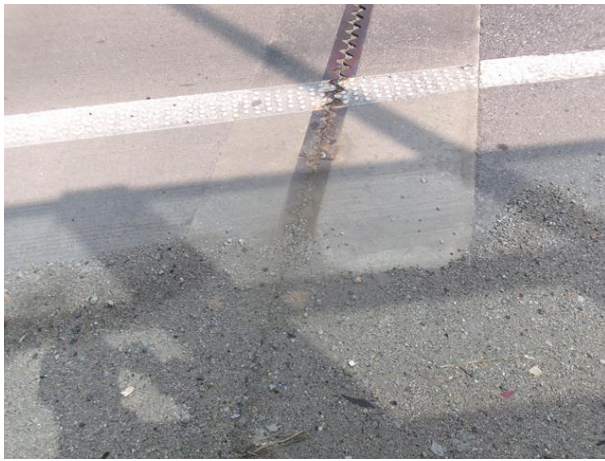
| No. | 부재 | 점검내용 | 발생원인 | 비고<br>(사진) |
|---|---|---|---|---|
| 4 | 신축이음 | 본체 부식 | 장기공용, 우수유입 | 4 |

| 구분 | 결합 및 손상내용 | 단위 | - | | 2025년 상반기 | | 비 고<br>(▲, ▼) |
|---|---|---|---|---|---|---|---|
| | 본체 부식 | m | - | - | 2 | 4.50 | - - |

| 구 분 | 손상내용 | 보수방안 | 손상<br>물량 | 보수<br>물량 | 단위 | 단가<br>(천원) | 개략공사비<br>(천원) | 우선<br>순위 |
|---|---|---|---|---|---|---|---|---|
| | 본체 부식 | 주의관찰 | 1.50 | 2.25 | m | － | － | － |

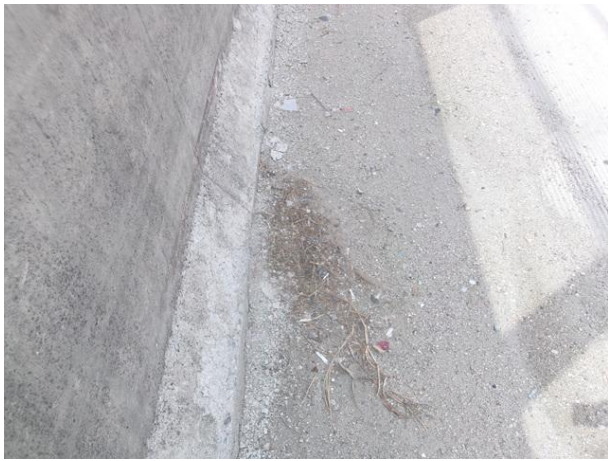
| No. | 부재 | 점검내용 | 발생원인 | 비고<br>(사진) |
|---|---|---|---|---|
| 5 | 배수시설 | 배수구 막힘 | 장기공용, 우수유입 | 5 |

| 사진5 | 배수시설 배수구 막힘 | 사진6 | 바닥판 박리, 파손 |

| 구분 | 결합 및 손상내용 | 단위 | - | | 2025년 상반기 | | 비 고<br>(▲, ▼) |
|---|---|---|---|---|---|---|---|
| 배수시설 | 배수구 막힘 | EA | - | - | 8 | 8.00 | - - |

| 구 분 | 손상내용 | 보수방안 | 손상<br>물량 | 보수<br>물량 | 단위 | 단가<br>(천원) | 개략공사비<br>(천원) | 우선<br>순위 |
|---|---|---|---|---|---|---|---|---|
| 배수시설 | 배수구 막힘 | 청소 | 8.00 | 8.00 | EA | 184 | 1,472 | 2 |

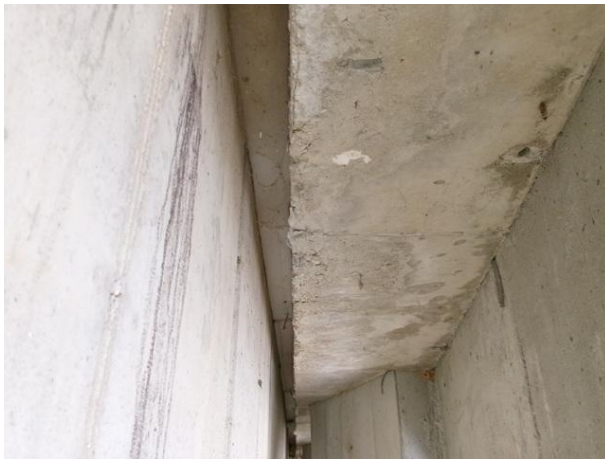
| No. | 부재 | 점검내용 | 발생원인 | 비고<br>(사진) |
|---|---|---|---|---|
| 6 | 바닥판 | 박리, 파손 | 시공미흡 | 6 |

| 구분 | 결합 및 손상내용 | 단위 | - | | 2025년 상반기 | | 비 고<br>(▲, ▼) |
|---|---|---|---|---|---|---|---|
| 바닥판 | 박리, 파손 | m <sup>2</sup> | - | - | 7 | 1.00 | - - |

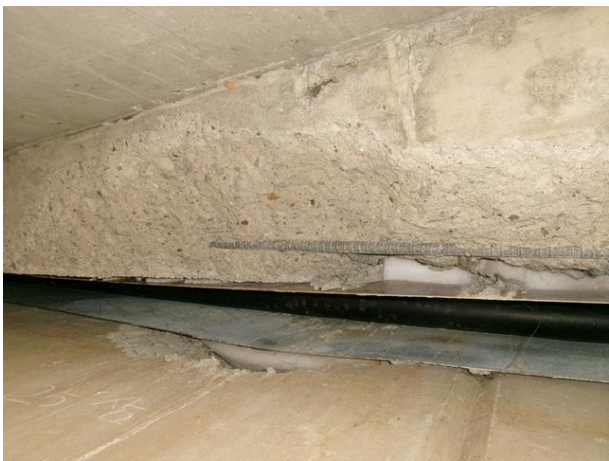
| No. | 부재 | 점검내용 | 발생원인 | 비고<br>(사진) |
|---|---|---|---|---|
| 7 | 바닥판 | 파손 및 철근노출 | 시공미흡 | 7 |

| 사진7 | 바닥판 파손 및 철근노출 | 사진8 | 바닥판 재료분리 |

| 구분 | 결합 및 손상내용 | 단위 | - | | 2025년 상반기 | | 비 고<br>(▲, ▼) |
|---|---|---|---|---|---|---|---|
| | 파손 및 철근노출 | m <sup>2</sup> | - | - | 1 | 0.40 | - - |

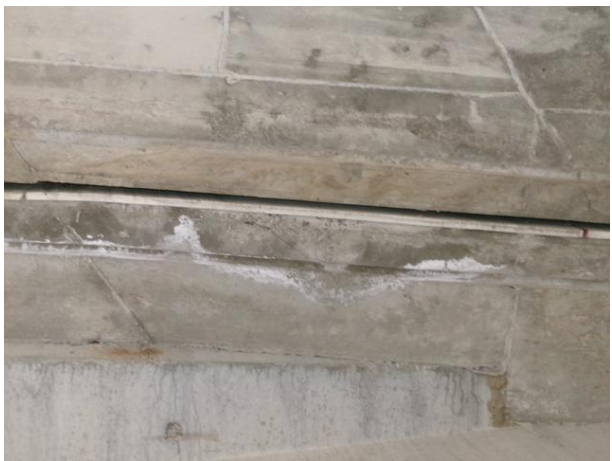
| No. | 부재 | 점검내용 | 발생원인 | 비고<br>(사진) |
|---|---|---|---|---|
| 8 | 바닥판 | 재료분리 | 시공미흡 | 8 |

| 구분 | 결합 및 손상내용 | 단위 | - | | 2025년 상반기 | | 비 고<br>(▲, ▼) |
|---|---|---|---|---|---|---|---|
| | 재료분리 | m <sup>2</sup> | - | - | 2 | 0.23 | - - |

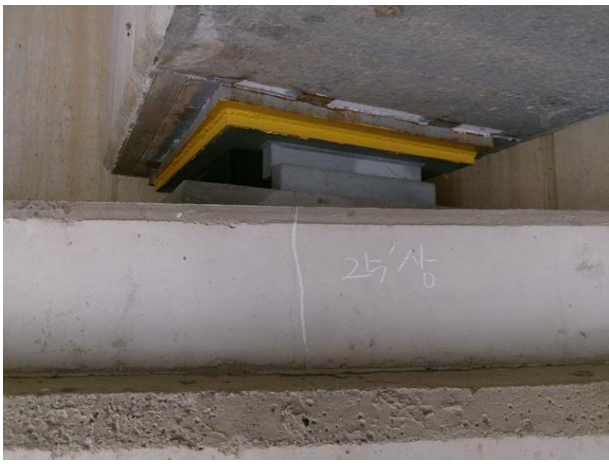
| No. | 부재 | 점검내용 | 발생원인 | 비고<br>(사진) |
|---|---|---|---|---|
| 9 | 받침장치 | 받침콘크리트 균열 | 건조수축, 장기공용 | 9 |

| 사진9 | 받침장치 받침콘크리트 균열 | 사진10 | 받침장치 받침콘크리트 박리 |

| 구분 | 결합 및 손상내용 | 단위 | - | | 2025년 상반기 | | 비 고<br>(▲, ▼) |
|---|---|---|---|---|---|---|---|
| 받침장치 | 받침콘크리트 균열 | m | - | - | 11 | 3.40 | - - |

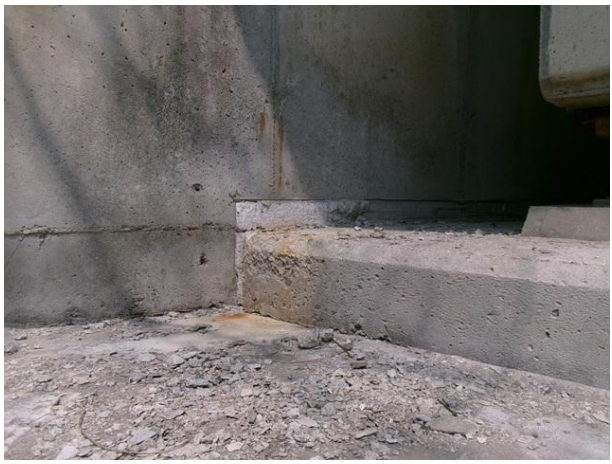
| No. | 부재 | 점검내용 | 발생원인 | 비고<br>(사진) |
|---|---|---|---|---|
| 10 | 받침장치 | 받침콘크리트 박리 | 시공미흡 | 10 |

| 구분 | 결합 및 손상내용 | 단위 | - | | 2025년 상반기 | | 비 고<br>(▲, ▼) |
|---|---|---|---|---|---|---|---|
| | 받침콘크리트 박리 | m <sup>2</sup> | - | - | 1 | 0.08 | - - |

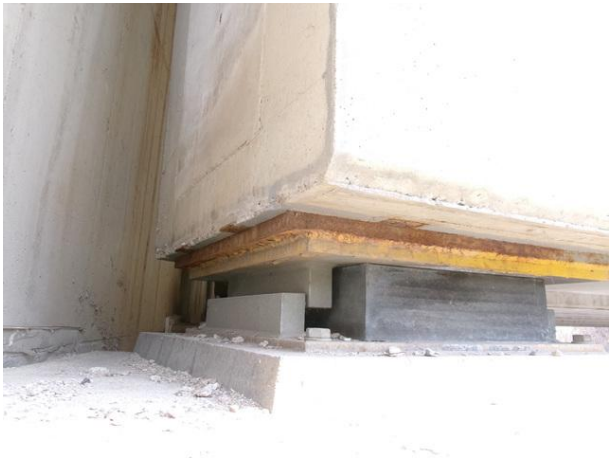
| No. | 부재 | 점검내용 | 발생원인 | 비고<br>(사진) |
|---|---|---|---|---|
| 11 | 받침장치 | 플레이트 부식 | 장기공용, 우수유입 | 11 |

| 사진11 | 받침장치 플레이트 부식 | 사진12 | 교대 균열(폭 0.3mm미만) |

| 구분 | 결합 및 손상내용 | 단위 | - | | 2025년 상반기 | | 비 고<br>(▲, ▼) |
|---|---|---|---|---|---|---|---|
| | 플레이트 부식 | EA | - | - | 16 | 16.00 | - - |

| 구 분 | 손상내용 | 보수방안 | 손상<br>물량 | 보수<br>물량 | 단위 | 단가<br>(천원) | 개략공사비<br>(천원) | 우선<br>순위 |
|---|---|---|---|---|---|---|---|---|
| 받침장치 | 플레이트 부식 | 주의관찰 | 16.00 | 16.00 | EA | － | － | － |

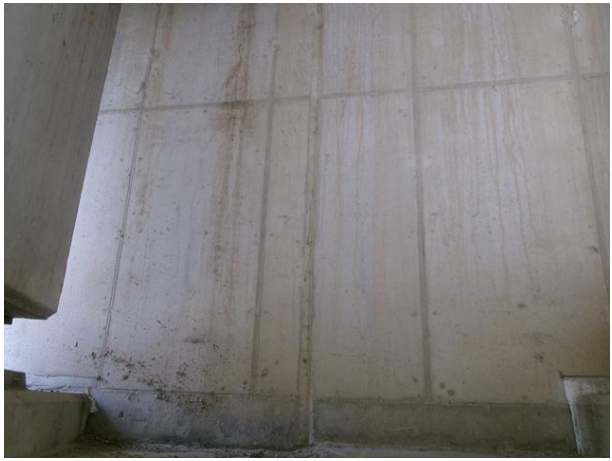
| No. | 부재 | 점검내용 | 발생원인 | 비고<br>(사진) |
|---|---|---|---|---|
| 12 | 교대 | 균열(폭 0.3mm미만) | 건조수축, 장기공용 | 12 |

| 구분 | 결합 및 손상내용 | 단위 | - | | 2025년 상반기 | | 비 고<br>(▲, ▼) |
|---|---|---|---|---|---|---|---|
| 교대 | 균열(폭 0.3mm미만) | m | - | - | 4 | 6.00 | - - |

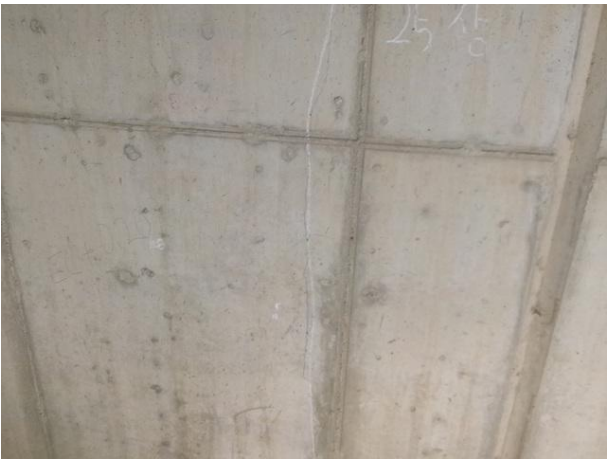
| No. | 부재 | 점검내용 | 발생원인 | 비고<br>(사진) |
|---|---|---|---|---|
| 13 | 교대 | 균열(폭 0.3mm이상) | 건조수축, 장기공용 | 13 |

| 사진13 | 교대 균열(폭 0.3mm이상) |

| 구분 | 결합 및 손상내용 | 단위 | - | | 2025년 상반기 | | 비 고<br>(▲, ▼) |
|---|---|---|---|---|---|---|---|
| | 균열(폭 0.3mm이상) | m | - | - | 1 | 2.50 | - - |

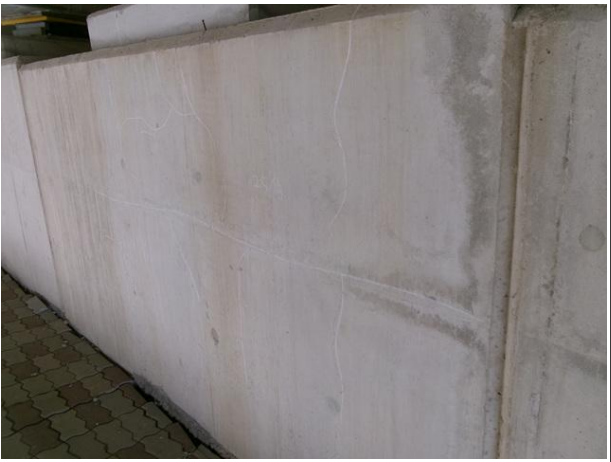
| No. | 부재 | 점검내용 | 발생원인 | 비고<br>(사진) |
|---|---|---|---|---|
| 14 | 교대 | 망상균열 | 건조수축, 장기공용 | 14 |

| 구분 | 결합 및 손상내용 | 단위 | - | | 2025년 상반기 | | 비 고<br>(▲, ▼) |
|---|---|---|---|---|---|---|---|
| | 망상균열 | m <sup>2</sup> | - | - | 1 | 3.00 | - - |

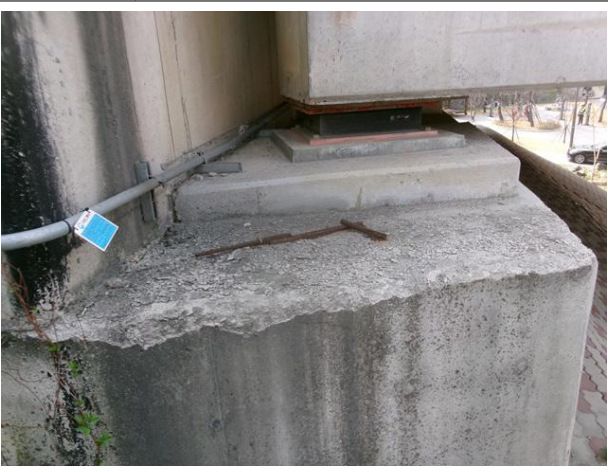
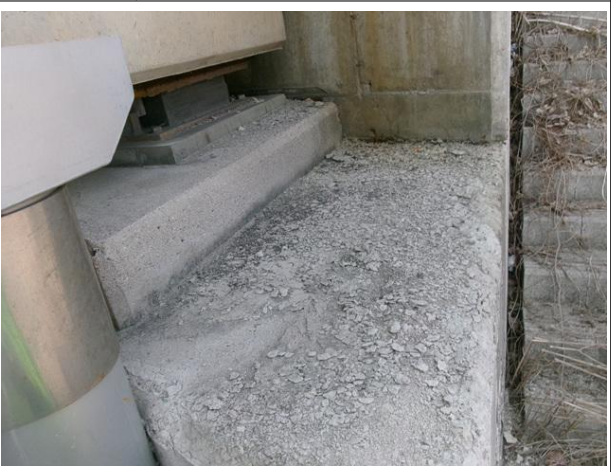
| No. | 부재 | 점검내용 | 발생원인 | 비고<br>(사진) |
|---|---|---|---|---|
| 15 | 교대 | 박리, 박락, 파손 | 시공미흡 | 15, 16 |

| 사진15 | 교대 박리 |

| 구분 | 결합 및 손상내용 | 단위 | - | | 2025년 상반기 | | 비 고<br>(▲, ▼) |
|---|---|---|---|---|---|---|---|
| | 박리, 박락, 파손 | m <sup>2</sup> | - | - | 11 | 5.30 | - - |

주요손상으로 교대 파손 및 철근노출, 박리 등은 단면보수가 필요한 상태이다.

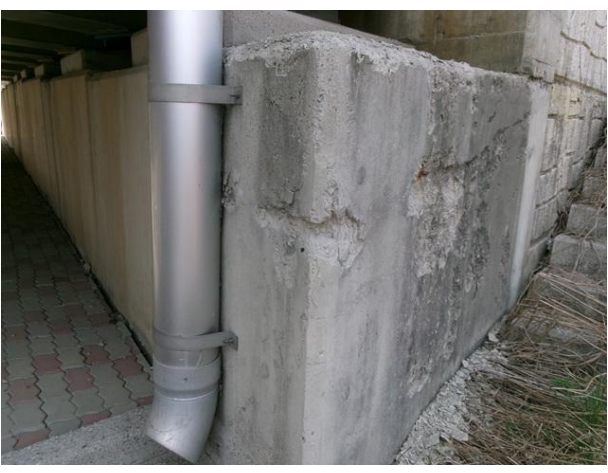
| No. | 부재 | 점검내용 | 발생원인 | 비고<br>(사진) |
|---|---|---|---|---|
| 16 | 교대 | 파손 및 철근노출 | 시공미흡 | 17 |

| 사진17 | 교대 파손, 철근노출 |

| 구분 | 결합 및 손상내용 | 단위 | - | | 2025년 상반기 | | 비 고<br>(▲, ▼) |
|---|---|---|---|---|---|---|---|
| | 파손 및 철근노출 | m <sup>2</sup> | - | - | 1 | 0.15 | - - |

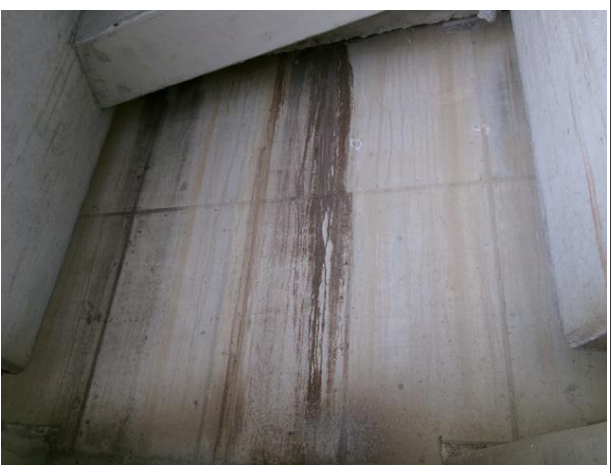
| No. | 부재 | 점검내용 | 발생원인 | 비고<br>(사진) |
|---|---|---|---|---|
| 17 | 교대 | 누수흔적 | 장기공용, 우수유입 | 18 |

| 사진18 | 교대 누수흔적 |

| 구분 | 결합 및 손상내용 | 단위 | - | | 2025년 상반기 | | 비 고<br>(▲, ▼) |
|---|---|---|---|---|---|---|---|
| | 누수흔적 | m <sup>2</sup> | - | - | 6 | 6.25 | - - |

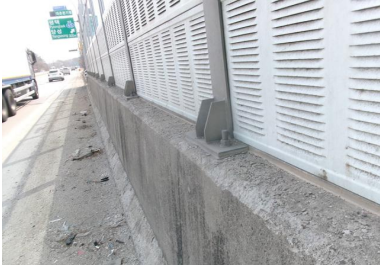
| 구 분 | 손상사진 | 유지관리시 주안점 | 비고 |
|---|---|---|---|
| 방호벽 | | ◇손상의 추가발생 여부 확인. | |

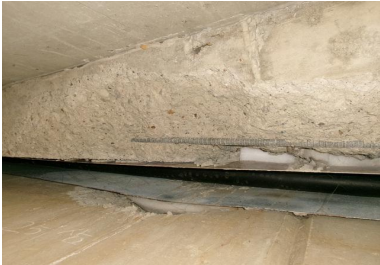
| 구 분 | 손상사진 | 유지관리시 주안점 | 비고 |
|---|---|---|---|
| 바닥판<br>하면 | | ◇손상의 진행 및 진전, 추가발생 여부확인 | |

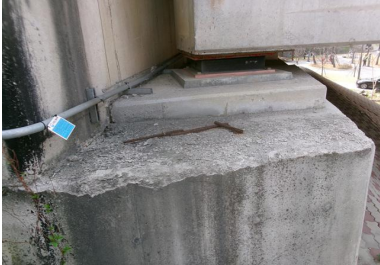
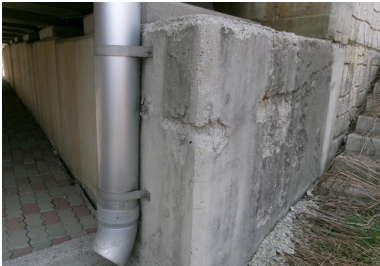
| 구 분 | 손상사진 | 유지관리시 주안점 | 비고 |
|---|---|---|---|
| 교대 | <br> | ◇손상의 진행 및 진전, 추가발생 여부확인 | |
