## 21. 안터교

## 21. 안터교 정기안전점검

【표 II-21.1】 시설물 현황

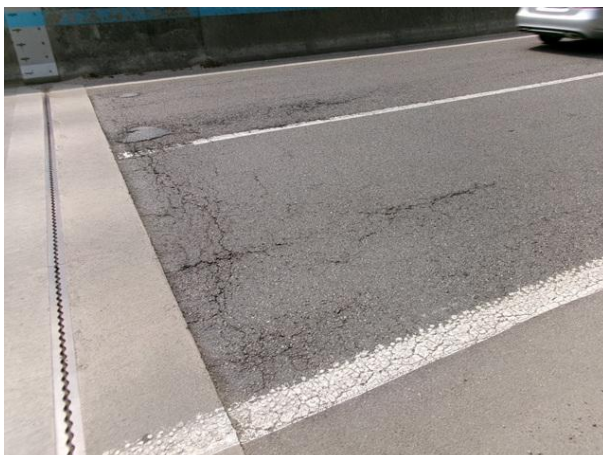
| No. | 부재 | 점검내용 | 발생원인 | 비고<br>(사진) |
|---|---|---|---|---|
| 1 | 교면포장 | 접속부 아스콘파손 | 장기공용, 우수유입 | 1 |

| 사진1 | 교면포장 접속부 아스콘 파손 | 사진2 | 방호벽 표면열화 |

| 구분 | 결합 및 손상내용 | 단위 | - | | 2025년 상반기 | | 비 고<br>(▲, ▼) |
|---|---|---|---|---|---|---|---|
| 교면포장 | 접속부 아스콘파손 | m <sup>2</sup> | - | - | 1 | 35.00 | - - |

| 구 분 | 손상내용 | 보수방안 | 손상<br>물량 | 보수<br>물량 | 단위 | 단가<br>(천원) | 개략공사비<br>(천원) | 우선<br>순위 |
|---|---|---|---|---|---|---|---|---|
| 교면포장 | 접속부 아스콘 파손 | 주의관찰 | 35.00 | 52.50 | m <sup>2</sup> | — | — | — |

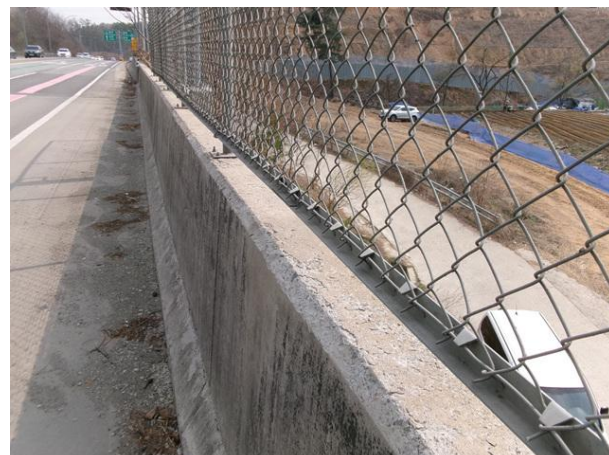
| No. | 부재 | 점검내용 | 발생원인 | 비고<br>(사진) |
|---|---|---|---|---|
| 2 | 방호벽 | 표면열화 | 시공미흡, 장기공용, 우수유입 | 2 |

| 구분 | 결합 및 손상내용 | 단위 | - | | 2025년 상반기 | | 비 고<br>(▲, ▼) |
|---|---|---|---|---|---|---|---|
| 방호벽 | 표면열화 | m <sup>2</sup> | - | - | 1 | 30.00 | - - |

주요손상으로 방호벽 표면열화, 교대 박리 및 파손은 단면보수가 필요한 상태이다.

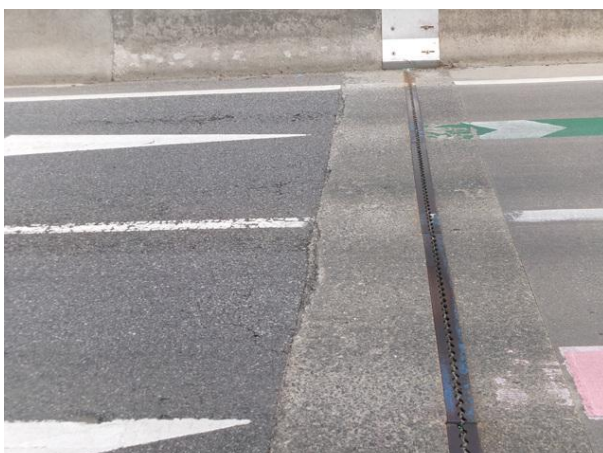
| No. | 부재 | 점검내용 | 발생원인 | 비고<br>(사진) |
|---|---|---|---|---|
| 3 | 신축이음 | 후타재 파손 | 외부충격 | 3 |

| 사진3 | 신축이음 후타재 파손 | 사진4 | 배수시설 배수구 막힘 |

| 구분 | 결합 및 손상내용 | 단위 | - | | 2025년 상반기 | | 비 고<br>(▲, ▼) |
|---|---|---|---|---|---|---|---|
| 신축이음 | 후타재 파손 | m <sup>2</sup> | - | - | 2 | 0.20 | - - |

| 구 분 | 손상내용 | 보수방안 | 손상<br>물량 | 보수<br>물량 | 단위 | 단가<br>(천원) | 개략공사비<br>(천원) | 우선<br>순위 |
|---|---|---|---|---|---|---|---|---|
| 신축이음 | 후타재 파손 | 주의관찰 | 0.20 | 0.30 | m | — | — | — |

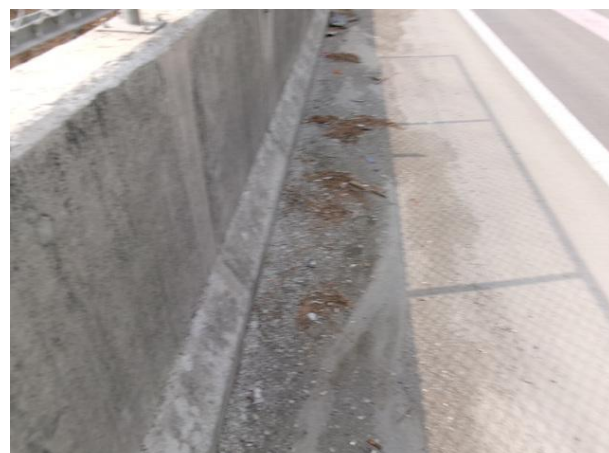
| No. | 부재 | 점검내용 | 발생원인 | 비고<br>(사진) |
|---|---|---|---|---|
| 4 | 배수시설 | 배수구 막힘 | 장기공용, 우수유입 | 4 |

| 구분 | 결합 및 손상내용 | 단위 | - | | 2025년 상반기 | | 비 고<br>(▲, ▼) |
|---|---|---|---|---|---|---|---|
| 배수시설 | 배수구 막힘 | EA | - | - | 3 | 3.00 | - - |

| 구 분 | 손상내용 | 보수방안 | 손상<br>물량 | 보수<br>물량 | 단위 | 단가<br>(천원) | 개략공사비<br>(천원) | 우선<br>순위 |
|---|---|---|---|---|---|---|---|---|
| 배수시설 | 배수구 막힘 | 청소 | 3.00 | 3.00 | EA | 184 | 552 | 2 |

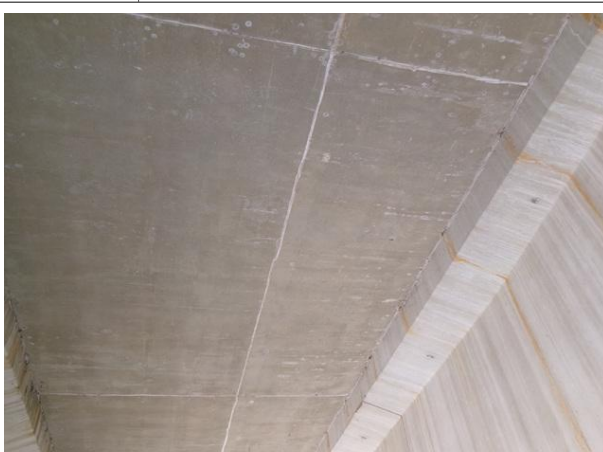
| No. | 부재 | 점검내용 | 발생원인 | 비고<br>(사진) |
|---|---|---|---|---|
| 5 | 바닥판 | 균열(폭 0.3mm미만) | 온도 및 건조수축 등 | 5 |

| 사진5 | 바닥판하면 균열(폭 0.3mm미만) | 사진6 | 바닥판하면 파손 |

| 구분 | 결합 및 손상내용 | 단위 | - | | 2025년 상반기 | | 비 고<br>(▲, ▼) |
|---|---|---|---|---|---|---|---|
| 바닥판 | 균열(폭 0.3mm미만) | m | - | - | 2 | 3.30 | - - |

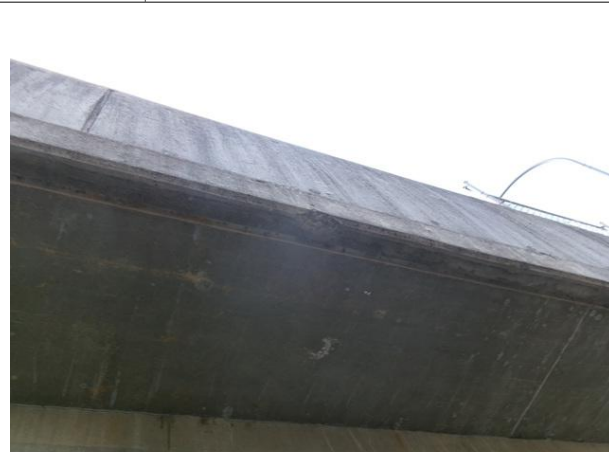
| No. | 부재 | 점검내용 | 발생원인 | 비고<br>(사진) |
|---|---|---|---|---|
| 6 | 바닥판 | 박리, 파손 | 시공미흡 | 6 |

| 구분 | 결합 및 손상내용 | 단위 | - | | 2025년 상반기 | | 비 고<br>(▲, ▼) |
|---|---|---|---|---|---|---|---|
| | 박리, 파손 | m <sup>2</sup> | - | - | 3 | 1.17 | - - |

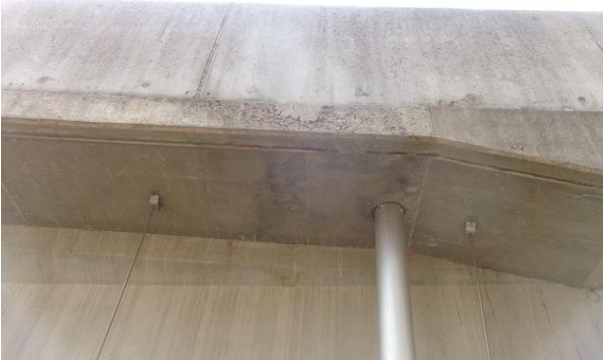
| No. | 부재 | 점검내용 | 발생원인 | 비고<br>(사진) |
|---|---|---|---|---|
| 7 | 바닥판 | 재료분리 | 시공미흡 | 7 |

| 사진7 | 바닥판하면 재료분리 | 사진8 | 거더 파손 |

| 구분 | 결합 및 손상내용 | 단위 | - | | 2025년 상반기 | | 비 고<br>(▲, ▼) |
|---|---|---|---|---|---|---|---|
| | 재료분리 | m <sup>2</sup> | - | - | 1 | 0.20 | - - |

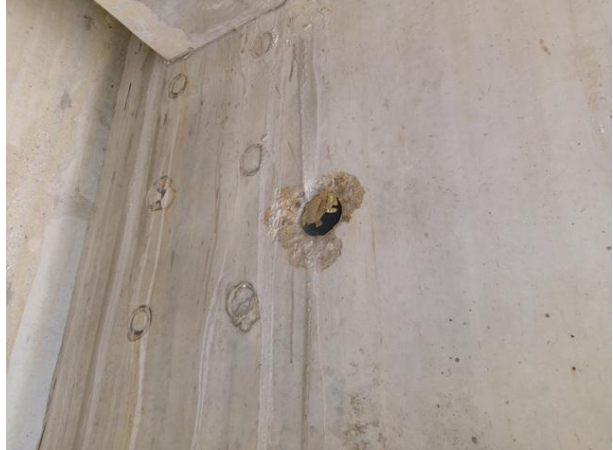
| No. | 부재 | 점검내용 | 발생원인 | 비고<br>(사진) |
|---|---|---|---|---|
| 8 | 거더 | 인양홀 파손 | 시공미흡 | 8 |

| 구분 | 결합 및 손상내용 | 단위 | - | | 2025년 상반기 | | 비 고<br>(▲, ▼) |
|---|---|---|---|---|---|---|---|
| 거더 | 인양홀 파손 | m <sup>2</sup> | - | - | 8 | 0.32 | - - |

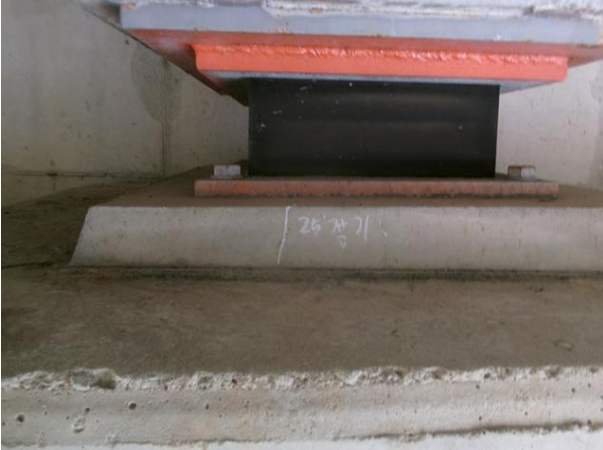
| No. | 부재 | 점검내용 | 발생원인 | 비고<br>(사진) |
|---|---|---|---|---|
| 9 | 받침장치 | 무수축물탈 균열(폭 0.3mm미만) | 온도 및 건조수축 등 | 9 |

| 사진9 | 교량받침 무수축물탈 균열(폭 0.3mm미만) | 사진10 | 교량받침 플레이트 부식 |

| 구분 | 결합 및 손상내용 | 단위 | - | | 2025년 상반기 | | 비 고<br>(▲, ▼) |
|---|---|---|---|---|---|---|---|
| 받침장치 | 무수축물탈 균열(폭 0.3mm미만) | m | - | - | 1 | 0.30 | - - |

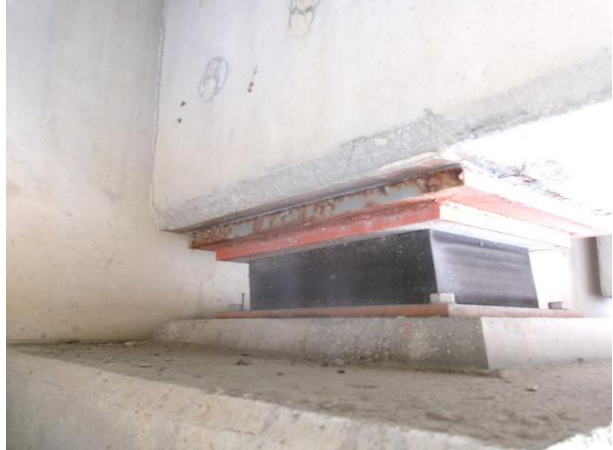
| No. | 부재 | 점검내용 | 발생원인 | 비고<br>(사진) |
|---|---|---|---|---|
| 10 | 받침장치 | 플레이트 부식 | 장기공용, 우수유입 | 10 |

| 구분 | 결합 및 손상내용 | 단위 | - | | 2025년 상반기 | | 비 고<br>(▲, ▼) |
|---|---|---|---|---|---|---|---|
| | 플레이트 부식 | EA | - | - | 1 | 1.00 | - - |

| 구 분 | 손상내용 | 보수방안 | 손상<br>물량 | 보수<br>물량 | 단위 | 단가<br>(천원) | 개략공사비<br>(천원) | 우선<br>순위 |
|---|---|---|---|---|---|---|---|---|
| 받침장치 | 플레이트 부식 | 주의관찰 | 1.00 | 1.00 | EA | — | — | — |

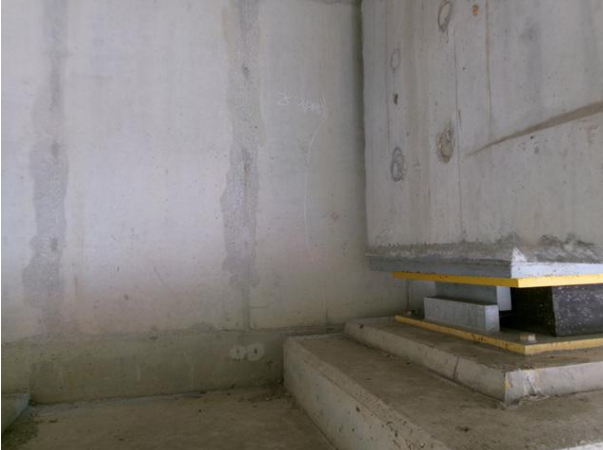
| No. | 부재 | 점검내용 | 발생원인 | 비고<br>(사진) |
|---|---|---|---|---|
| 11 | 교대 | 균열(폭 0.3mm미만) | 온도 및 건조수축 등 | 11 |

| 사진11 | 교대 균열(폭 0.3mm미만) | 사진12 | 교대 박리 |

| 구분 | 결합 및 손상내용 | 단위 | - | | 2025년 상반기 | | 비 고<br>(▲, ▼) |
|---|---|---|---|---|---|---|---|
| 교대 | 균열(폭 0.3mm미만) | m | - | - | 1 | 1.00 | - - |

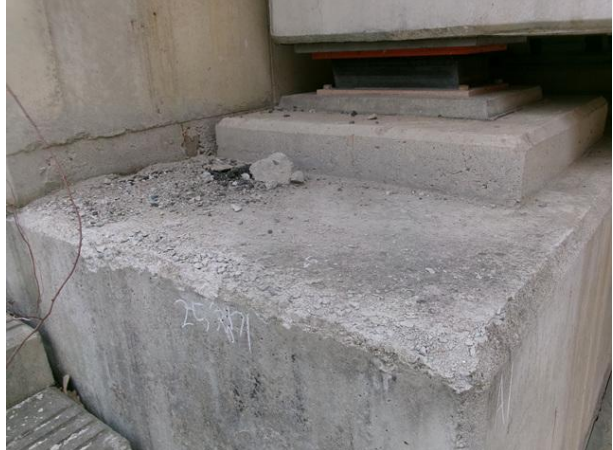
| No. | 부재 | 점검내용 | 발생원인 | 비고<br>(사진) |
|---|---|---|---|---|
| 12 | 교대 | 박리, 파손 | 시공미흡 | 12, 13 |

| 구분 | 결합 및 손상내용 | 단위 | - | | 2025년 상반기 | | 비 고<br>(▲, ▼) |
|---|---|---|---|---|---|---|---|
| | 박리, 파손 | m <sup>2</sup> | - | - | 7 | 2.43 | - - |

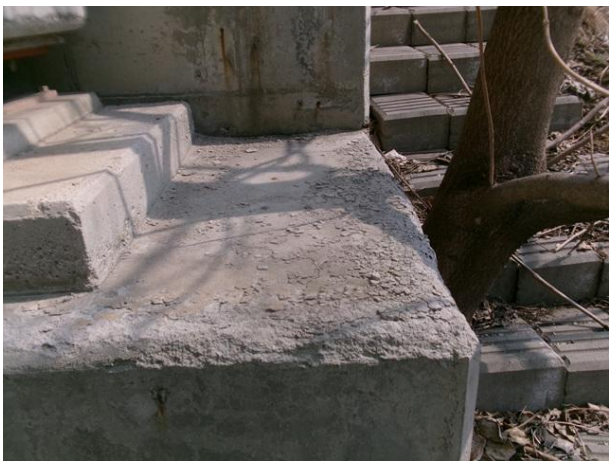
| 사진13 | 교대 박리 | 사진14 | 교대 누수흔적 |

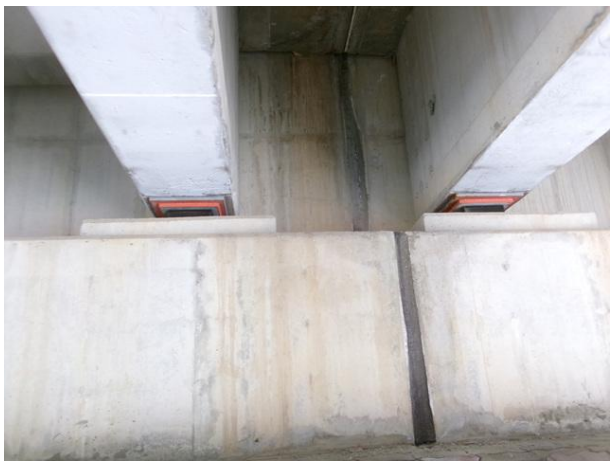
| No. | 부재 | 점검내용 | 발생원인 | 비고<br>(사진) |
|---|---|---|---|---|
| 13 | 교대 | 누수흔적 | 장기공용, 우수유입 | 14 |

| 구분 | 결합 및 손상내용 | 단위 | - | | 2025년 상반기 | | 비 고<br>(▲, ▼) |
|---|---|---|---|---|---|---|---|
| | 누수흔적 | m <sup>2</sup> | - | - | 5 | 7.50 | - - |
