## 25. 오천교차1교

## 25. 오천교차1교 정기안전점검

| 시설물명 | 오천교차1교 | | 시설물 번호 | BR2004-0003442 | |
| 시설물 위치 | 경기도 이천시 마장면 회억리 174-8 | | 준공일자 | 2004년 12월 21일 | |

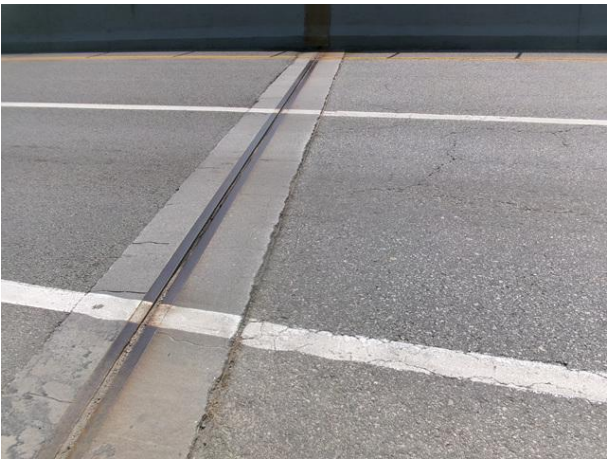
| 사진1 | 전회 |

| No. | 부재 | 점검내용 | 발생원인 | 비고<br>(사진) |
|---|---|---|---|---|
| 1 | 교면포장 | 접속부 단차 | 시공미흡, 장기공용, 우수유입 | 1, 2 |

| 구 분 | 손상내용 | 보수방안 | 손상<br>물량 | 보수<br>물량 | 단위 | 단가<br>(천원) | 개략공사비<br>(천원) | 우선<br>순위 |
|---|---|---|---|---|---|---|---|---|
| 교면포장 | 접속부 단차 | 주의관찰 | 17.00 | 25.50 | m <sup>2</sup> | — | — | — |

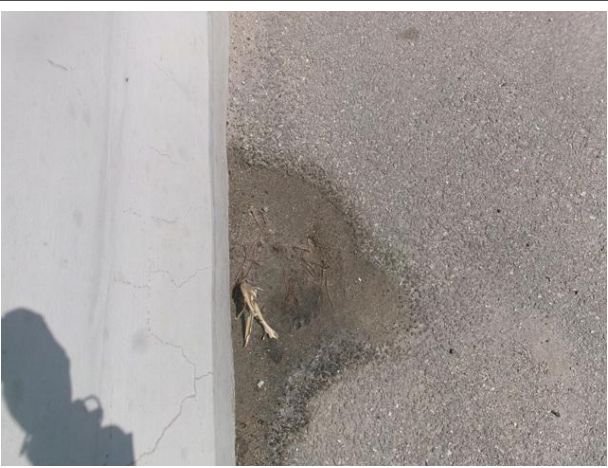
| 사진3 | 전회 |

| No. | 부재 | 점검내용 | 발생원인 | 비고<br>(사진) |
|---|---|---|---|---|
| 2 | 배수시설 | 배수구 막힘 | 장기공용 | 3, 4 |

| 구 분 | 손상내용 | 보수방안 | 손상<br>물량 | 보수<br>물량 | 단위 | 단가<br>(천원) | 개략공사비<br>(천원) | 우선<br>순위 |
|---|---|---|---|---|---|---|---|---|
| 배수시설 | 배수구 막힘 | 청소 | 1.00 | 1.50 | EA | 184 | 276 | 3 |

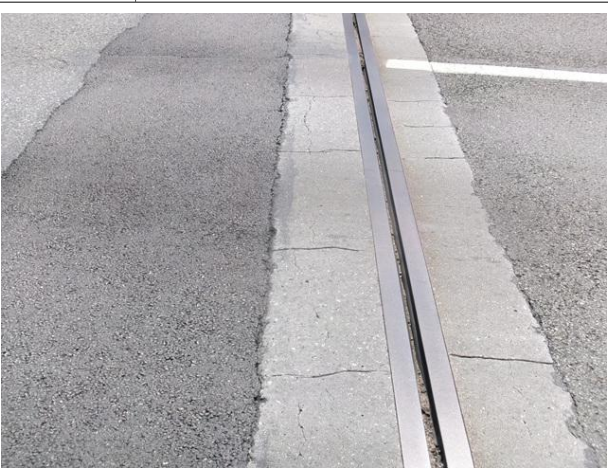
| 사진5 | 전회 |

| No. | 부재 | 점검내용 | 발생원인 | 비고<br>(사진) |
|---|---|---|---|---|
| 4 | 신축이음 | 후타재 균열(폭 0.3mm이상) | 장기공용, 열화, 우수유입 | 5, 6, 7 |

| 구 분 | 손상내용 | 보수방안 | 손상<br>물량 | 보수<br>물량 | 단위 | 단가<br>(천원) | 개략공사비<br>(천원) | 우선<br>순위 |
|---|---|---|---|---|---|---|---|---|
| 신축이음 | 후타재 균열(폭 0.3mm이상) | 주의관찰 | 15.00 | 22.50 | m | — | — | — |

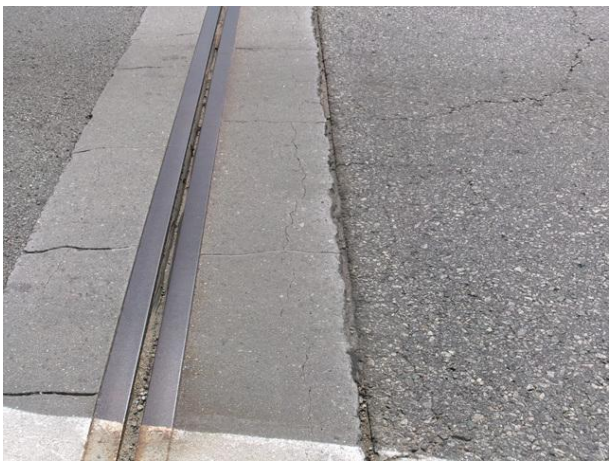
| 사진7 | 신축이음 후타재 균열 | 사진8 | 방호벽 균열부 백태 |

주요손상으로 신축이음 후타재 균열은 주의관찰이 요망되며 진전시 일괄교체가 필요하다.

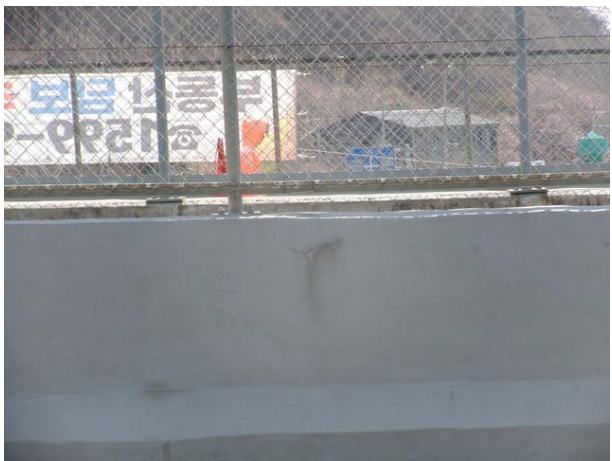
| No. | 부재 | 점검내용 | 발생원인 | 비고<br>(사진) |
|---|---|---|---|---|
| 3 | 난간 및 연석 | 균열부 백태 | 장기공용, 우수유입 | 8 |

| 구 분 | 손상내용 | 보수방안 | 손상<br>물량 | 보수<br>물량 | 단위 | 단가<br>(천원) | 개략공사비<br>(천원) | 우선<br>순위 |
|---|---|---|---|---|---|---|---|---|
| 난간<br>및 연석 | 균열부 백태 | 주의관찰 | 0.06 | 0.09 | m <sup>2</sup> | — | — | — |

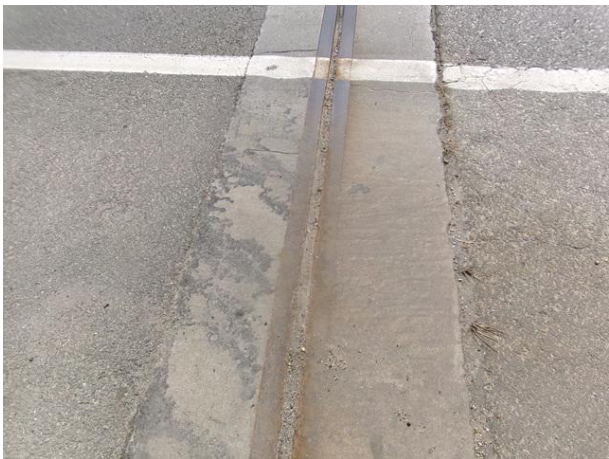
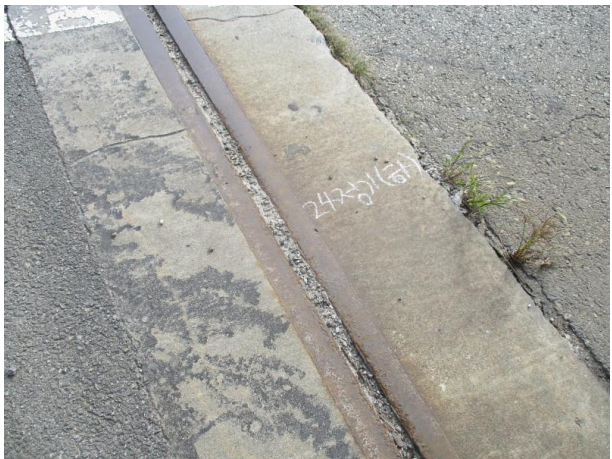
| No. | 부재 | 점검내용 | 발생원인 | 비고<br>(사진) |
|---|---|---|---|---|
| 5 | 신축이음 | 본체 부식 | 장기공용, 열화, 우수유입 | 9, 10 |

| 사진9 | 신축이음 본체 부식 | 사진10 | 전회 |

| 구 분 | 손상내용 | 보수방안 | 손상<br>물량 | 보수<br>물량 | 단위 | 단가<br>(천원) | 개략공사비<br>(천원) | 우선<br>순위 |
|---|---|---|---|---|---|---|---|---|
| | 본체 부식 | 주의관찰 | 0.47 | 0.71 | m <sup>2</sup> | — | — | — |

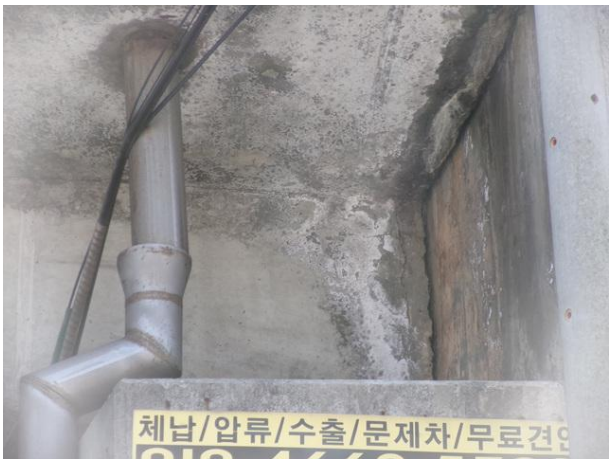
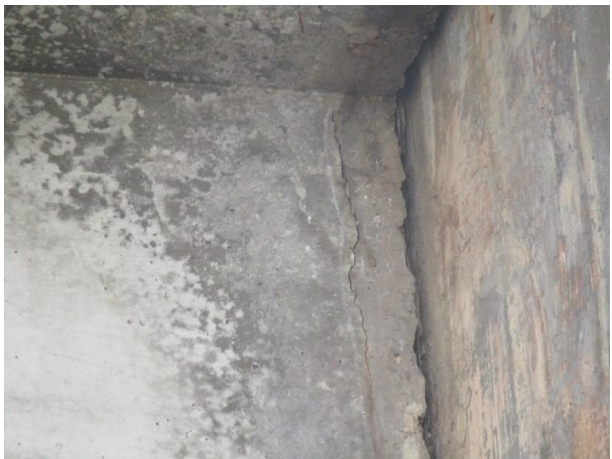
| No. | 부재 | 점검내용 | 발생원인 | 비고<br>(사진) |
|---|---|---|---|---|
| 9 | 바닥판하면 | 층분리 | 시공미흡 | 11, 12 |

| 사진11 | 바닥판하면 층분리 | 사진12 | 전회 |

| 구 분 | 손상내용 | 보수방안 | 손상<br>물량 | 보수<br>물량 | 단위 | 단가<br>(천원) | 개략공사비<br>(천원) | 우선<br>순위 |
|---|---|---|---|---|---|---|---|---|
| | 층분리 | 단면보수 | 0.14 | 0.21 | m <sup>2</sup> | 1,152 | 242 | 3 |

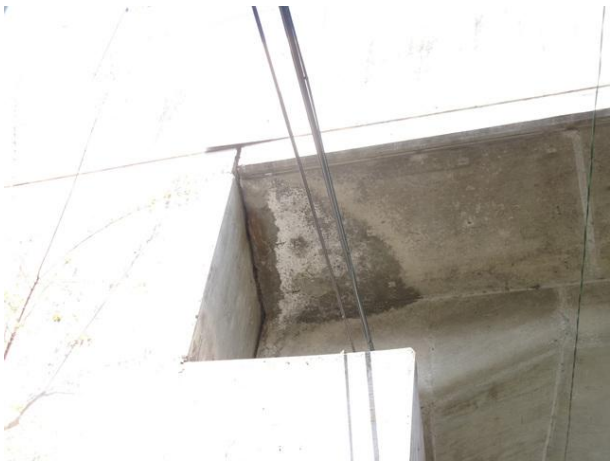
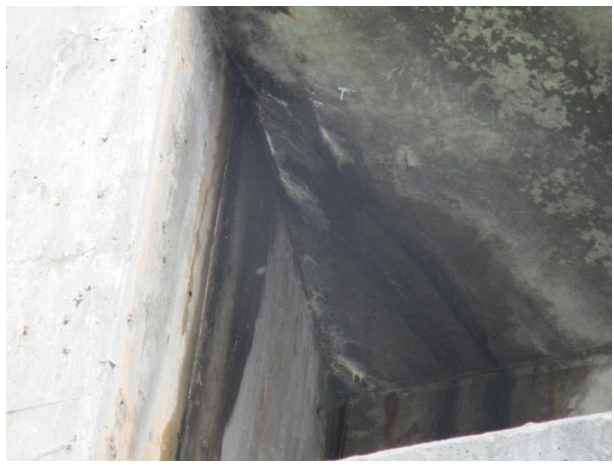
| No. | 부재 | 점검내용 | 발생원인 | 비고<br>(사진) |
|---|---|---|---|---|
| 7 | 바닥판하면 | 백태 | 장기공용, 우수유입 | 13, 14 |

| 사진13 | 바닥판하면 백태 | 사진14 | 전회 |

| 구 분 | 손상내용 | 보수방안 | 손상<br>물량 | 보수<br>물량 | 단위 | 단가<br>(천원) | 개략공사비<br>(천원) | 우선<br>순위 |
|---|---|---|---|---|---|---|---|---|
| | 백태 | 표면보수 | 3.00 | 4.50 | m <sup>2</sup> | 299 | 1,346 | 3 |

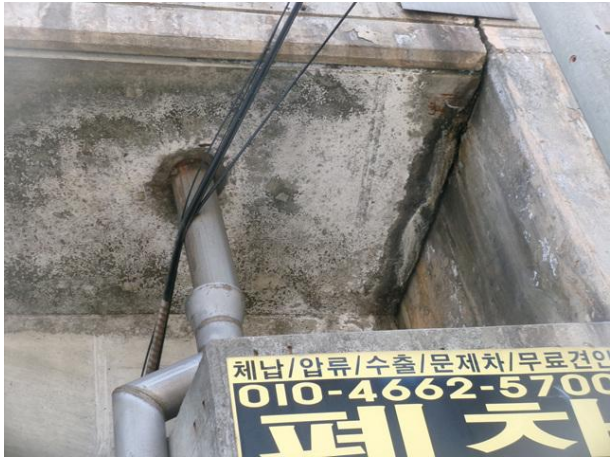
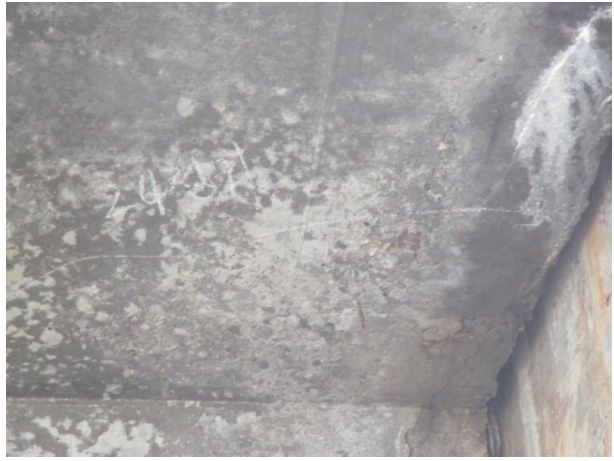
| No. | 부재 | 점검내용 | 발생원인 | 비고<br>(사진) |
|---|---|---|---|---|
| 8 | 바닥판하면 | 재료분리 | 시공미흡 | 15, 16 |

| 사진15 | 바닥판하면 재료분리 | 사진16 | 전회 |

| 구 분 | 손상내용 | 보수방안 | 손상<br>물량 | 보수<br>물량 | 단위 | 단가<br>(천원) | 개략공사비<br>(천원) | 우선<br>순위 |
|---|---|---|---|---|---|---|---|---|
| | 재료분리 | 단면보수 | 0.24 | 0.36 | m <sup>2</sup> | 1,152 | 415 | 3 |

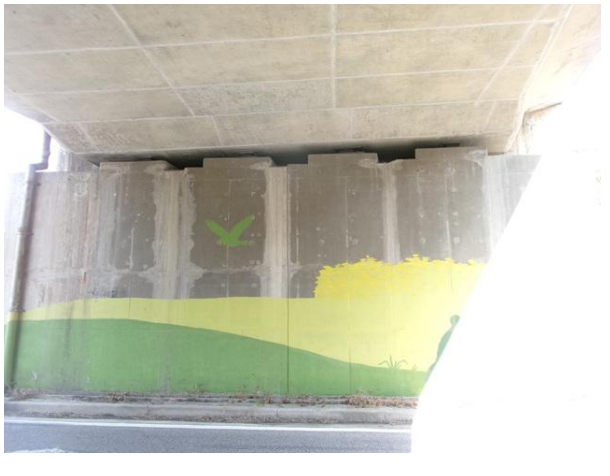
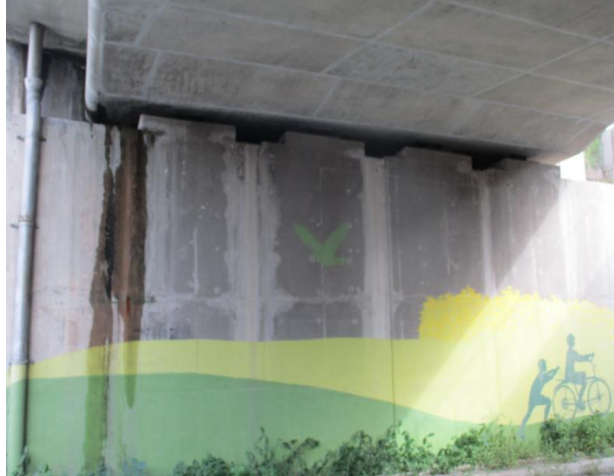
| No. | 부재 | 점검내용 | 발생원인 | 비고<br>(사진) |
|---|---|---|---|---|
| 10 | 교대 | 누수흔적 | 장기공용, 우수유입 | 17, 18 |

| 사진17 | 교대 누수흔적 | 사진18 | 전회 |

| 구 분 | 손상내용 | 보수방안 | 손상<br>물량 | 보수<br>물량 | 단위 | 단가<br>(천원) | 개략공사비<br>(천원) | 우선<br>순위 |
|---|---|---|---|---|---|---|---|---|
| 교대 | 누수흔적 | 주의관찰 | 13.12 | 19.68 | m <sup>2</sup> | — | — | — |

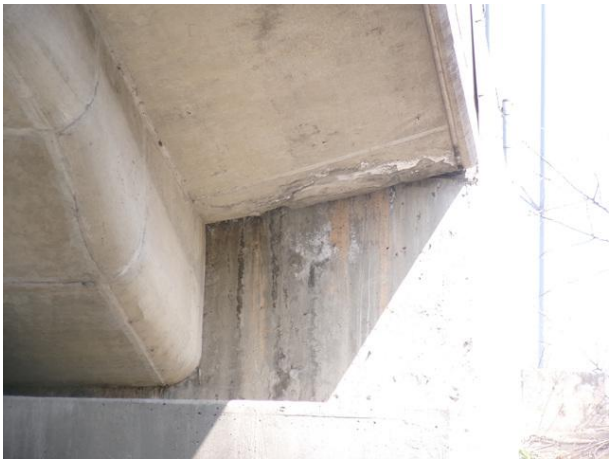
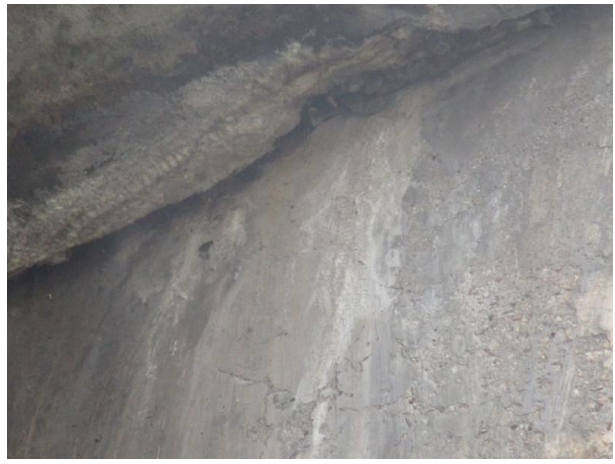
| No. | 부재 | 점검내용 | 발생원인 | 비고<br>(사진) |
|---|---|---|---|---|
| 11 | 교대 | 백태 | 장기공용, 우수유입 | 19, 20 |

| <div>사진19</div> <div>교대 백태</div> | <div>사진20</div> <div>전회</div> |

| 구 분 | 손상내용 | 보수방안 | 손상<br>물량 | 보수<br>물량 | 단위 | 단가<br>(천원) | 개략공사비<br>(천원) | 우선<br>순위 |
|---|---|---|---|---|---|---|---|---|
| | 백태 | 주의관찰 | 0.09 | 0.14 | m <sup>2</sup> | — | — | — |

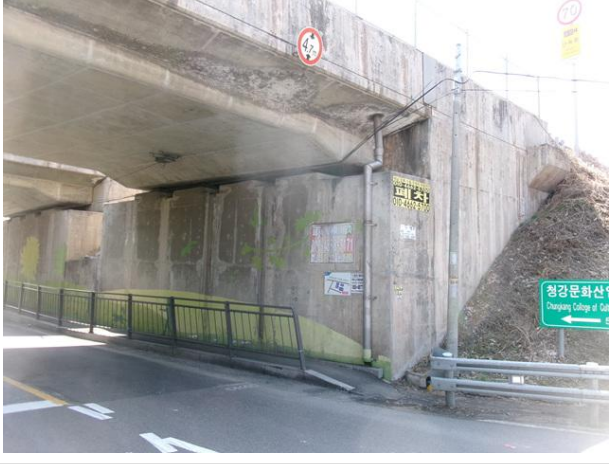
| No. | 부재 | 점검내용 | 발생원인 | 비고<br>(사진) |
|---|---|---|---|---|
| 12 | 기타시설 | 점검로 설치 필요 | - | 21 |

| <div>사진21</div> <div>점검로 설치필요</div> | <div>-</div> <div>-</div> |

| 구 분 | 손상내용 | 보수방안 | 손상<br>물량 | 보수<br>물량 | 단위 | 단가<br>(천원) | 개략공사비<br>(천원) | 우선<br>순위 |
|---|---|---|---|---|---|---|---|---|
| 기타시설 | 점검로 설치필요 | 점검로설치 | 2.00 | 2.00 | EA | 2,798 | 5,596 | 2 |

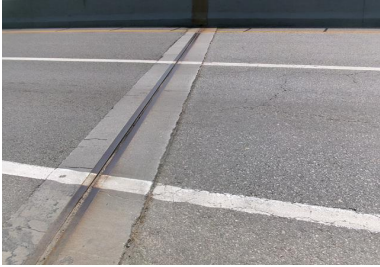
| 구 분 | 손상사진 | 유지관리시 주안점 | 비고 |
|---|---|---|---|
| 교면 포장 | | ◇손상의 추가발생 여부 확인. 재포장 필요한 상태. | |

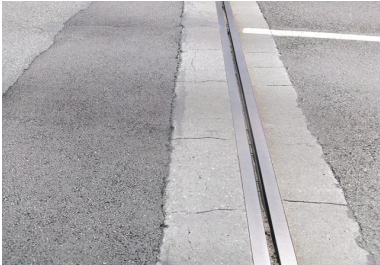
| 구 분 | 손상사진 | 유지관리시 주안점 | 비고 |
|---|---|---|---|
| 신축 이음 | | ◇손상의 진행 및 진전, 추가발생 여부확인 | |

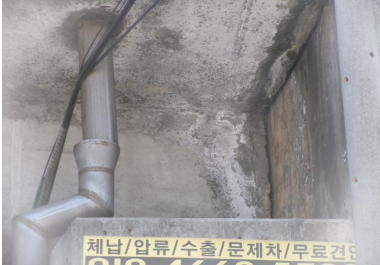
| 구 분 | 손상사진 | 유지관리시 주안점 | 비고 |
|---|---|---|---|
| 바닥판 하면 | | ◇손상의 진행 및 진전, 추가발생 여부확인 | |

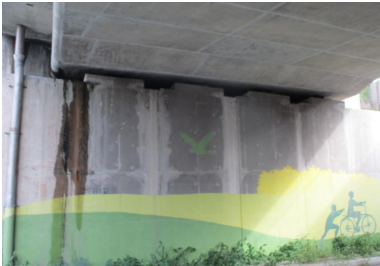
| 구 분 | 손상사진 | 유지관리시 주안점 | 비고 |
|---|---|---|---|
| 교대 | | ◇손상의 진행 및 진전, 추가발생 여부확인 | |
