## 25. 오천교차2교 정기안전점검

| 시설물명 | 오천교차2교 | | 시설물 번호 | BR2004-0003443 | |
| 시설물 위치 | 경기도 이천시 마장면 회억리 174-8 | | 준공일자 | 2004년 12월 21일 | |
| 용 도 | 도로교량 | | 시설물 규모 | L=12.0m, B=11.0m | |

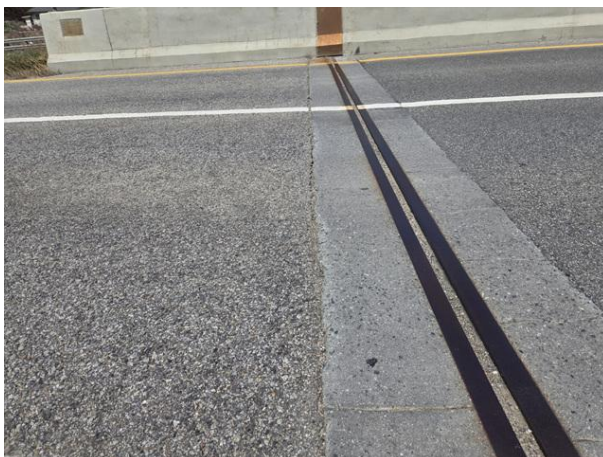
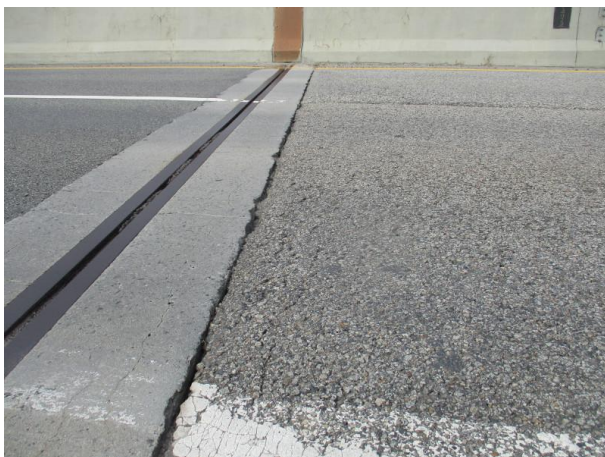
| No. | 부재 | 점검내용 | 발생원인 | 비고<br>(사진) |
|---|---|---|---|---|
| 1 | 교면포장 | 접속부 단차 | 시공미흡, 장기공용, 우수유입 | 1, 2 |

| 사진1 | 교면포장 접속부 단차 | 사진2 | 전회 |

| 구 분 | 손상내용 | 보수방안 | 손상<br>물량 | 보수<br>물량 | 단위 | 단가<br>(천원) | 개략공사비<br>(천원) | 우선<br>순위 |
|---|---|---|---|---|---|---|---|---|
| 교면포장 | 접속부 단차 | 주의관찰 | 8.50 | 12.75 | m <sup>2</sup> | — | — | — |

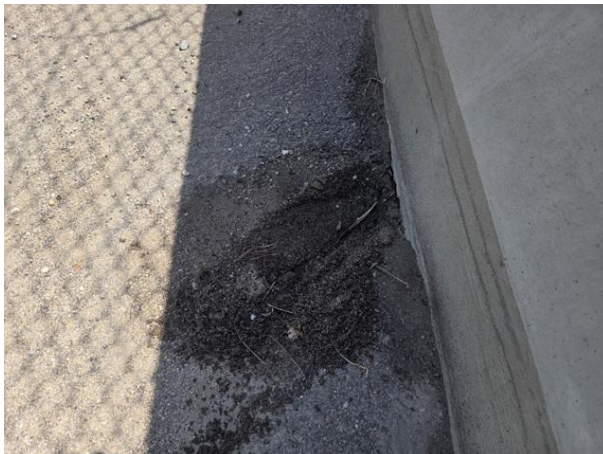
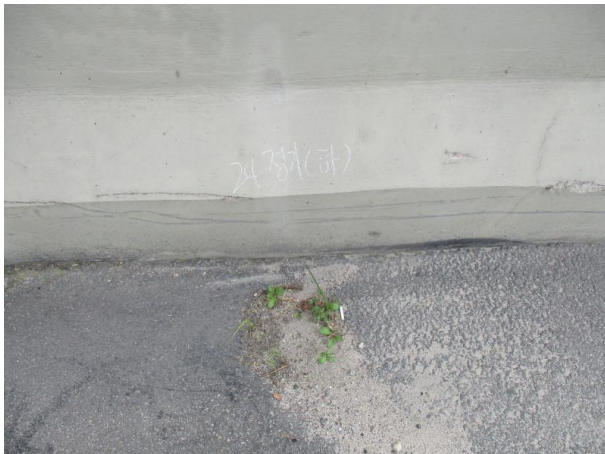
| No. | 부재 | 점검내용 | 발생원인 | 비고<br>(사진) |
|---|---|---|---|---|
| 2 | 배수시설 | 배수구 막힘 | 장기공용 | 3, 4 |

| 사진3 | 배수구 막힘 | 사진4 | 전회 |

| 구 분 | 손상내용 | 보수방안 | 손상<br>물량 | 보수<br>물량 | 단위 | 단가<br>(천원) | 개략공사비<br>(천원) | 우선<br>순위 |
|---|---|---|---|---|---|---|---|---|
| 배수시설 | 배수구 막힘 | 청소 | 2.00 | 2.00 | EA | 184 | 368 | 3 |

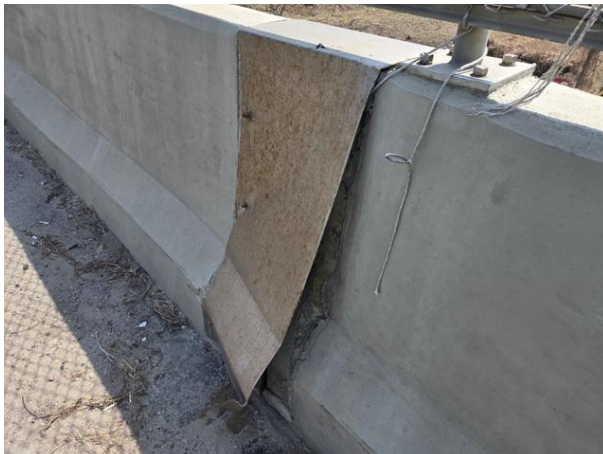
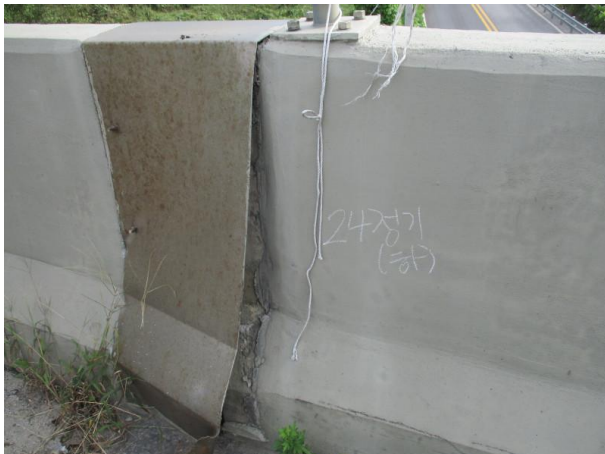
| No. | 부재 | 점검내용 | 발생원인 | 비고<br>(사진) |
|---|---|---|---|---|
| 4 | 신축이음 | 차수판 변형 | 외부충격 | 5, 6 |

| 사진5 | 신축이음 차수판변형 | 사진6 | 전회 |

| 구 분 | 손상내용 | 보수방안 | 손상<br>물량 | 보수<br>물량 | 단위 | 단가<br>(천원) | 개략공사비<br>(천원) | 우선<br>순위 |
|---|---|---|---|---|---|---|---|---|
| 신축이음 | 차수판 변형 | 주의관찰 | 1.00 | 1.50 | m | — | — | — |

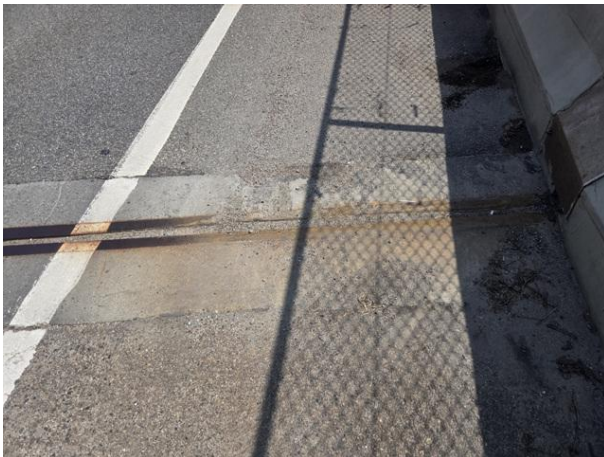
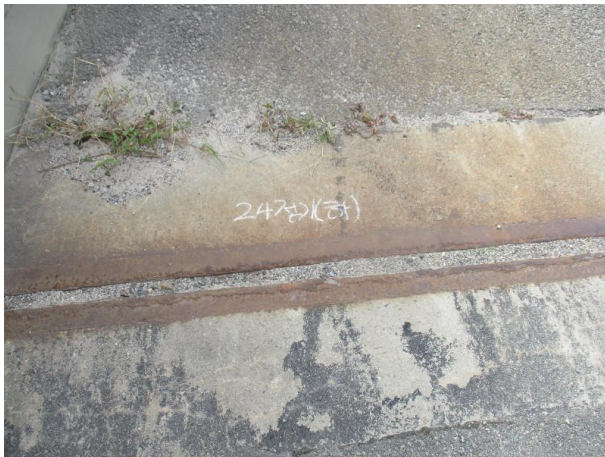
| No. | 부재 | 점검내용 | 발생원인 | 비고<br>(사진) |
|---|---|---|---|---|
| 5 | 신축이음 | 본체 부식 | 장기공용, 열화, 우수유입 | 7, 8 |

| 사진7 | 신축이음 본체 부식 | 사진8 | 전회 |

| 구 분 | 손상내용 | 보수방안 | 손상<br>물량 | 보수<br>물량 | 단위 | 단가<br>(천원) | 개략공사비<br>(천원) | 우선<br>순위 |
|---|---|---|---|---|---|---|---|---|
| | 본체 부식 | 주의관찰 | 0.46 | 0.69 | m <sup>2</sup> | — | — | — |

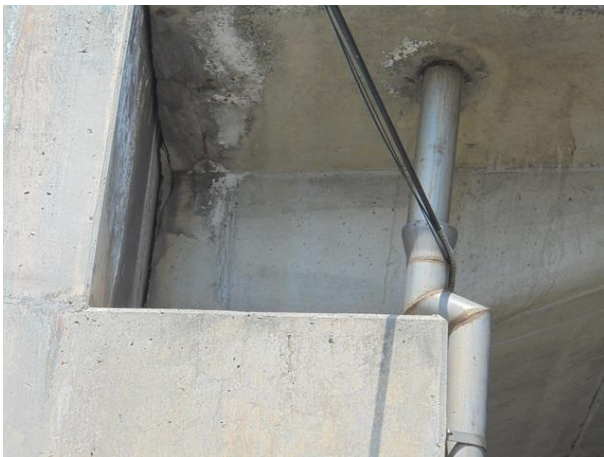
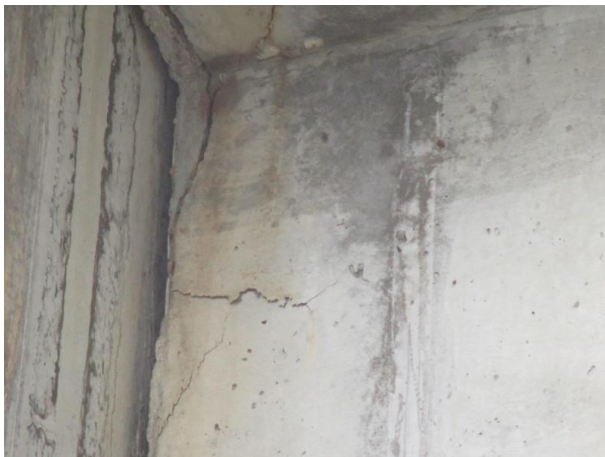
| No. | 부재 | 점검내용 | 발생원인 | 비고<br>(사진) |
|---|---|---|---|---|
| 6 | 바닥판하면 | 균열(폭 0.3mm미만) | 온도 및 건조수축 등 | 9, 10 |

| 사진9 | 바닥판하면 균열(폭 0.3mm미만) | 사진10 | 전회 |

| 구 분 | 손상내용 | 보수방안 | 손상<br>물량 | 보수<br>물량 | 단위 | 단가<br>(천원) | 개략공사비<br>(천원) | 우선<br>순위 |
|---|---|---|---|---|---|---|---|---|
| 바닥판<br>하면 | 균열(폭 0.3mm미만) | 표면보수 | 10.40 | 15.60 | m <sup>2</sup> | 299 | 4,664 | 3 |

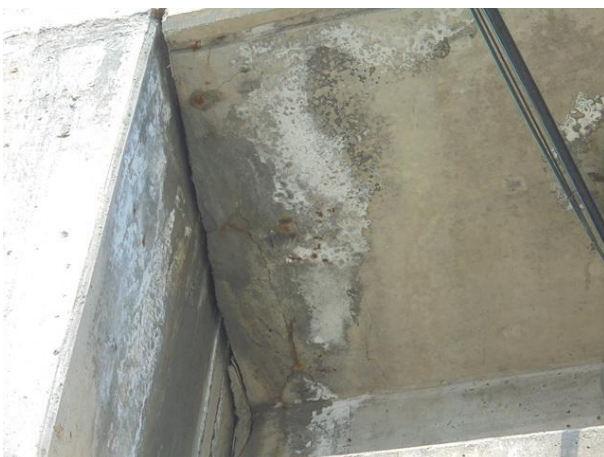
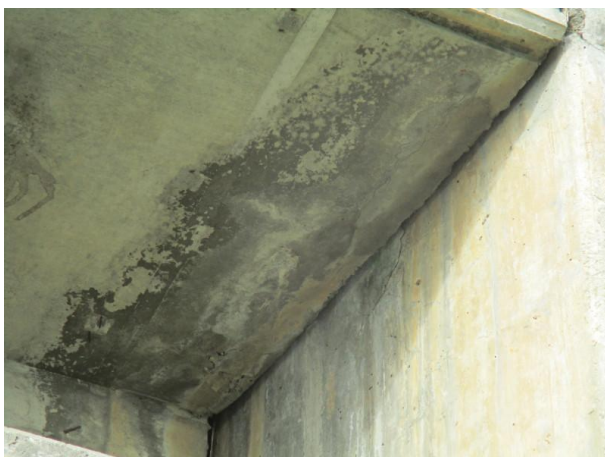
| No. | 부재 | 점검내용 | 발생원인 | 비고<br>(사진) |
|---|---|---|---|---|
| 7 | 바닥판하면 | 백태 | 장기공용, 우수유입 | 11, 12 |

| 사진11 | 바닥판하면 백태 | 사진12 | 전회 |

| 구 분 | 손상내용 | 보수방안 | 손상<br>물량 | 보수<br>물량 | 단위 | 단가<br>(천원) | 개략공사비<br>(천원) | 우선<br>순위 |
|---|---|---|---|---|---|---|---|---|
| | 백태 | 표면보수 | 0.48 | 0.72 | m <sup>2</sup> | 299 | 215 | 3 |

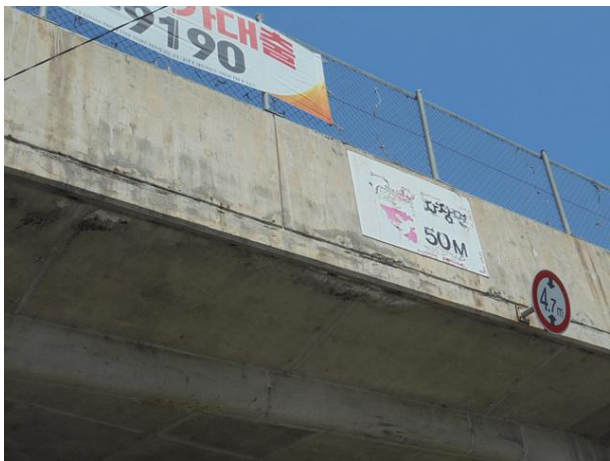
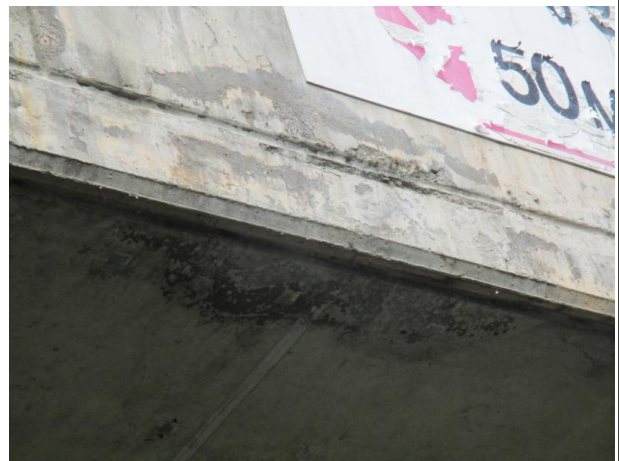
| No. | 부재 | 점검내용 | 발생원인 | 비고<br>(사진) |
|---|---|---|---|---|
| 8 | 바닥판하면 | 박리 | 장기공용, 우수유입 | 13, 14 |

| 사진13 | 바닥판하면 박리 | 사진14 | 전회 |

| 구 분 | 손상내용 | 보수방안 | 손상<br>물량 | 보수<br>물량 | 단위 | 단가<br>(천원) | 개략공사비<br>(천원) | 우선<br>순위 |
|---|---|---|---|---|---|---|---|---|
| | 박리 | 단면보수 | 0.09 | 0.14 | m <sup>2</sup> | 1,152 | 161 | 3 |

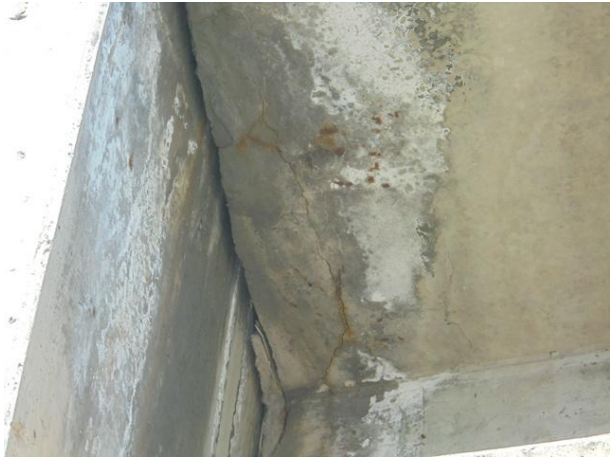
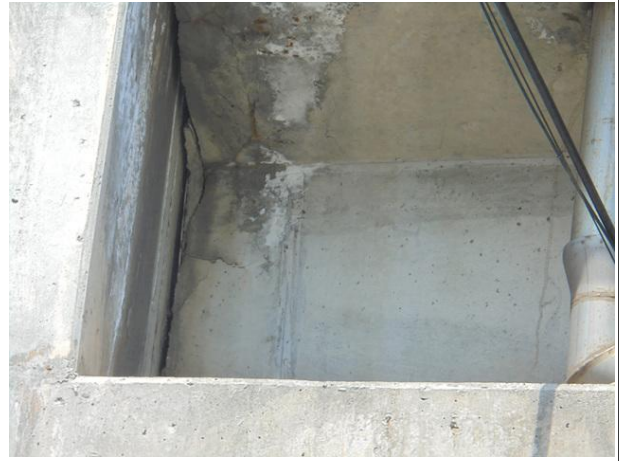
| No. | 부재 | 점검내용 | 발생원인 | 비고<br>(사진) |
|---|---|---|---|---|
| 9 | 바닥판하면 | 층분리 | 시공미흡 | 15, 16 |

| 사진15 | 바닥판하면 층분리 | 사진16 | 바닥판하면 층분리 |

| 구 분 | 손상내용 | 보수방안 | 손상<br>물량 | 보수<br>물량 | 단위 | 단가<br>(천원) | 개략공사비<br>(천원) | 우선<br>순위 |
|---|---|---|---|---|---|---|---|---|
| | 충분리 | 단면보수 | 0.20 | 0.30 | m <sup>2</sup> | 1,152 | 346 | 3 |

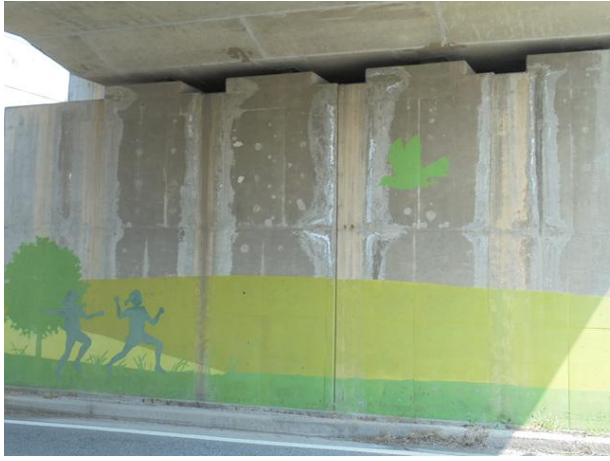
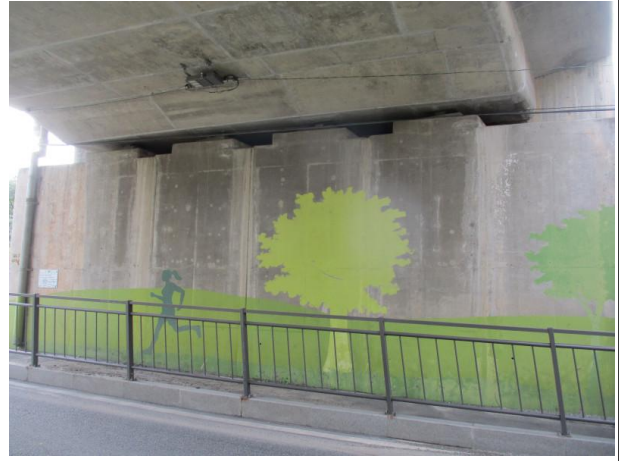
| No. | 부재 | 점검내용 | 발생원인 | 비고<br>(사진) |
|---|---|---|---|---|
| 10 | 교대 | 누수흔적 | 장기공용, 우수유입 | 17, 18 |

| 사진17 | 교대 누수흔적 | 사진18 | 전회 |

| 구 분 | 손상내용 | 보수방안 | 손상<br>물량 | 보수<br>물량 | 단위 | 단가<br>(천원) | 개략공사비<br>(천원) | 우선<br>순위 |
|---|---|---|---|---|---|---|---|---|
| 교대 | 누수흔적 | 주의관찰 | 20.15 | 30.23 | m <sup>2</sup> | — | — | — |

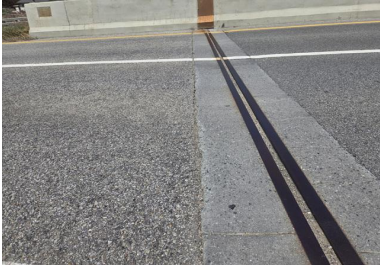
| 구 분 | 손상사진 | 유지관리시 주안점 | 비고 |
|---|---|---|---|
| 교면 포장 | | ◇손상의 추가발생 여부 확인. 재포장 필요한 상태. | |

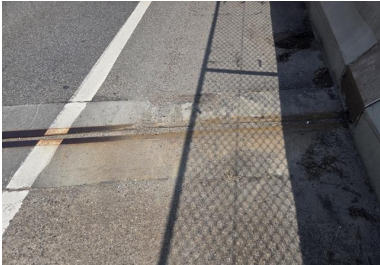
| 구 분 | 손상사진 | 유지관리시 주안점 | 비고 |
|---|---|---|---|
| 신축 이음 | | ◇손상의 진행 및 진전, 추가발생 여부확인 | |

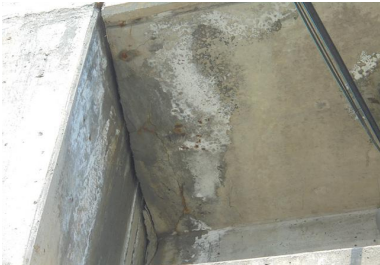
| 구 분 | 손상사진 | 유지관리시 주안점 | 비고 |
|---|---|---|---|
| 바닥판 하면 | | ◇손상의 진행 및 진전, 추가발생 여부확인 | |

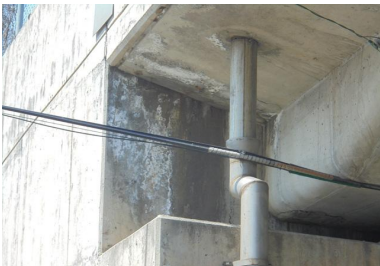
| 구 분 | 손상사진 | 유지관리시 주안점 | 비고 |
|---|---|---|---|
| 교대 | | ◇손상의 진행 및 진전, 추가발생 여부확인 | |
