## 28. 백록육교

## 28. 백록육교 정기안전점검

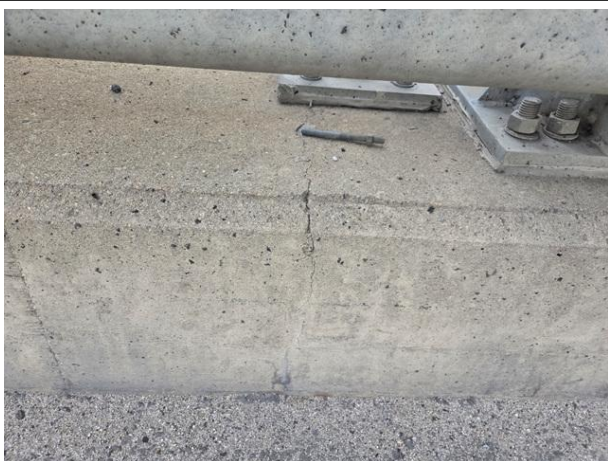
| No. | 부재 | 점검내용 | 발생원인 | 비고<br>(사진) |
|---|---|---|---|---|
| 1 | 난간 | 균열(폭 0.3mm미만) | 시공미흡, 온도 및 건조수축 등 | 1, 2 |

| 사진1 | 연석 균열(폭 0.3mm미만) | 사진2 | 연석 균열(폭 0.3mm미만) |

| 구 분 | 손상내용 | 보수방안 | 손상<br>물량 | 보수<br>물량 | 단위 | 단가<br>(천원) | 개략공사비<br>(천원) | 우선<br>순위 |
|---|---|---|---|---|---|---|---|---|
| 방호벽 | 균열(폭 0.3mm미만) | 주의관찰 | 4.75 | 1.78 | m <sup>2</sup> | — | — | — |

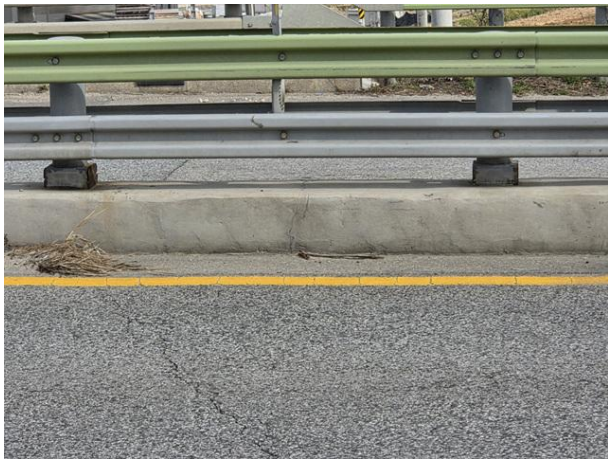
| No. | 부재 | 점검내용 | 발생원인 | 비고<br>(사진) |
|---|---|---|---|---|
| 2 | 난간 | 균열(폭 0.3mm이상) | 시공미흡, 온도 및 건조수축 등 | 3, 4 |

| 사진3 | 연석 균열(폭 0.3mm이상) | 사진4 | 전차 |

| 구 분 | 손상내용 | 보수방안 | 손상<br>물량 | 보수<br>물량 | 단위 | 단가<br>(천원) | 개략공사비<br>(천원) | 우선<br>순위 |
|---|---|---|---|---|---|---|---|---|
| | 균열(폭 0.3mm이상) | 주의관찰 | 6.00 | 9.00 | m | — | — | — |

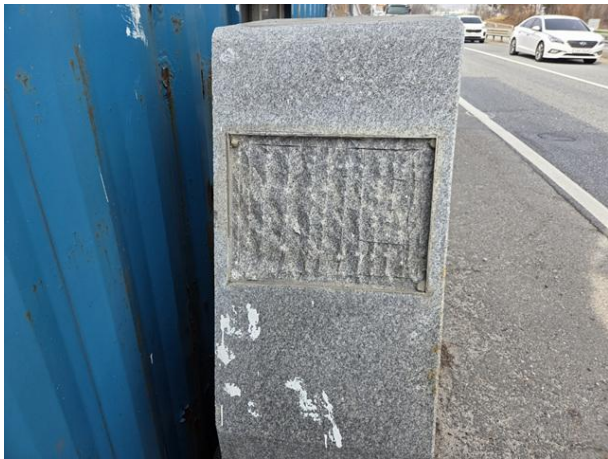
| No. | 부재 | 점검내용 | 발생원인 | 비고<br>(사진) |
|---|---|---|---|---|
| 3 | 난간 | 제원판 탈락 | 외부충격 | 5 |

| 사진5 | 제원판 탈락 | 사진6 | 교면포장 아스콘 균열 |

| 구 분 | 손상내용 | 보수방안 | 손상<br>물량 | 보수<br>물량 | 단위 | 단가<br>(천원) | 개략공사비<br>(천원) | 우선<br>순위 |
|---|---|---|---|---|---|---|---|---|
| | 제원판 탈락 | 주의관찰 | 1.00 | 1.50 | EA | — | — | — |

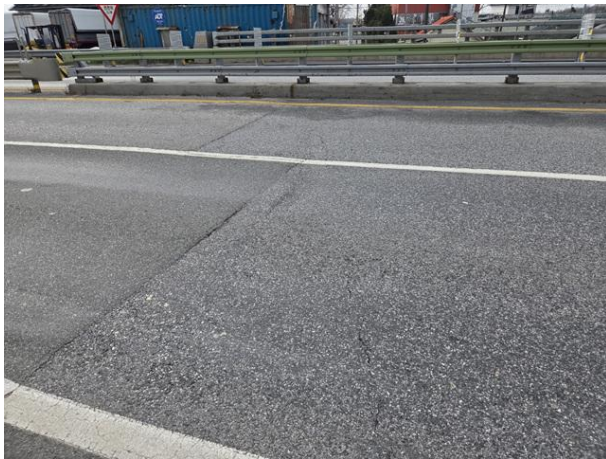
| No. | 부재 | 점검내용 | 발생원인 | 비고<br>(사진) |
|---|---|---|---|---|
| 4 | 교면포장 | 아스콘 균열 | 장기공용 | 6, 7, 8 |

| 구 분 | 손상내용 | 보수방안 | 손상<br>물량 | 보수<br>물량 | 단위 | 단가<br>(천원) | 개략공사비<br>(천원) | 우선<br>순위 |
|---|---|---|---|---|---|---|---|---|
| 교면포장 | 아스콘 균열 | 주의관찰 | 14.00 | 5.25 | m <sup>2</sup> | — | — | — |

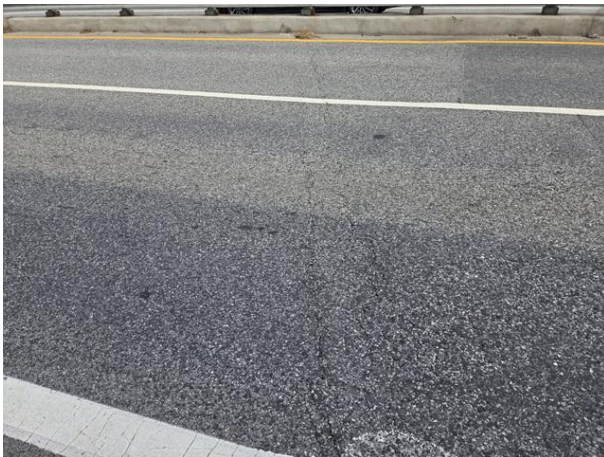
| 사진7 | 아스콘 균열 | 사진8 | 전차 |

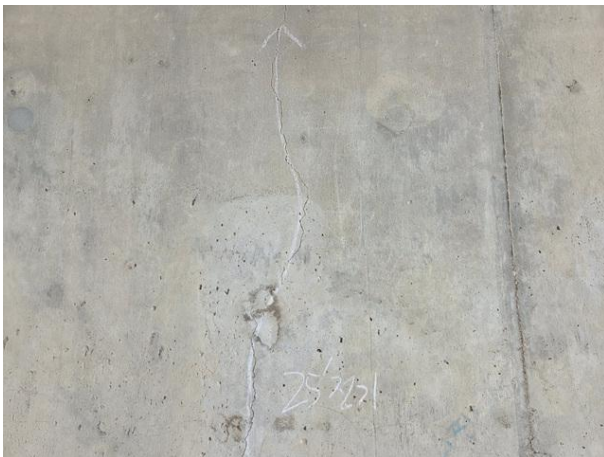
| No. | 부재 | 점검내용 | 발생원인 | 비고<br>(사진) |
|---|---|---|---|---|
| 5 | 교대 | 균열(폭 0.3mm이상) | 시공미흡, 온도 및 건조수축 등 | 9, 10 |

| 사진9 | 교대 균열(폭 0.3mm이상) | 사진10 | 교대 균열(폭 0.3mm이상) |

| 구 분 | 손상내용 | 보수방안 | 손상<br>물량 | 보수<br>물량 | 단위 | 단가<br>(천원) | 개략공사비<br>(천원) | 우선<br>순위 |
|---|---|---|---|---|---|---|---|---|
| 교대 | 균열(폭 0.3mm이상) | 주입보수 | 49.60 | 74.40 | m | 250 | 18,600 | 2 |

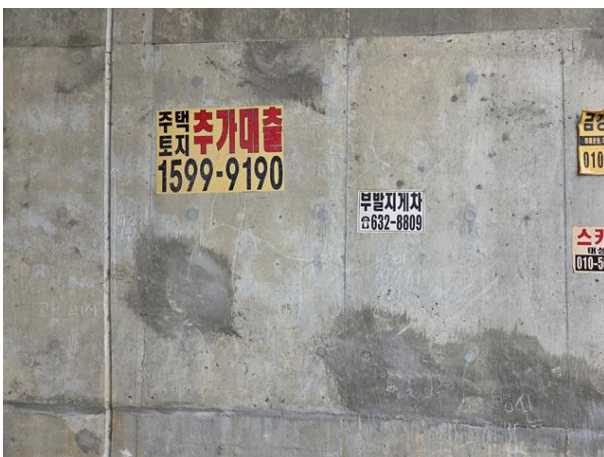
| No. | 부재 | 점검내용 | 발생원인 | 비고<br>(사진) |
|---|---|---|---|---|
| 6 | 교대 | 망상균열 | 시공미흡, 온도 및 건조수축 등 | 11, 12 |

| 사진11 | 교대 망상균열 | 사진12 | 전회 |

| 구 분 | 손상내용 | 보수방안 | 손상<br>물량 | 보수<br>물량 | 단위 | 단가<br>(천원) | 개략공사비<br>(천원) | 우선<br>순위 |
|---|---|---|---|---|---|---|---|---|
| | 망상균열 | 표면보수 | 1.50 | 2.25 | m <sup>2</sup> | 250 | 563 | 2 |

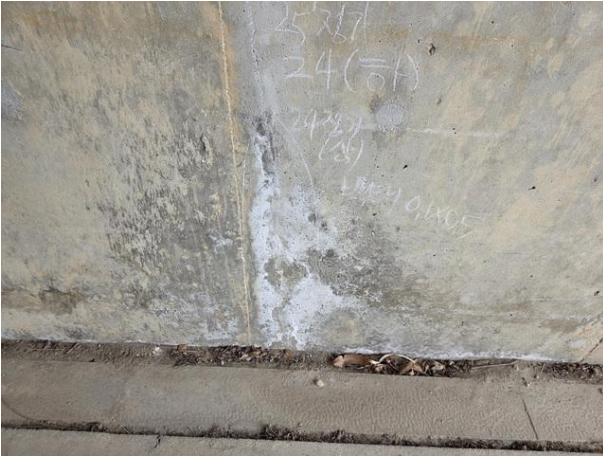
| No. | 부재 | 점검내용 | 발생원인 | 비고<br>(사진) |
|---|---|---|---|---|
| 7 | 교대 | 백태 | 시공미흡, 온도 및 건조수축 등 | 13, 14 |

| <p>사진13</p> <p>교대 백태</p> | <p>사진14</p> <p>전회</p> |

| 구 분 | 손상내용 | 보수방안 | 손상<br>물량 | 보수<br>물량 | 단위 | 단가<br>(천원) | 개략공사비<br>(천원) | 우선<br>순위 |
|---|---|---|---|---|---|---|---|---|
| | 백태 | 표면보수 | 0.05 | 0.08 | m <sup>2</sup> | 250 | 20 | 2 |

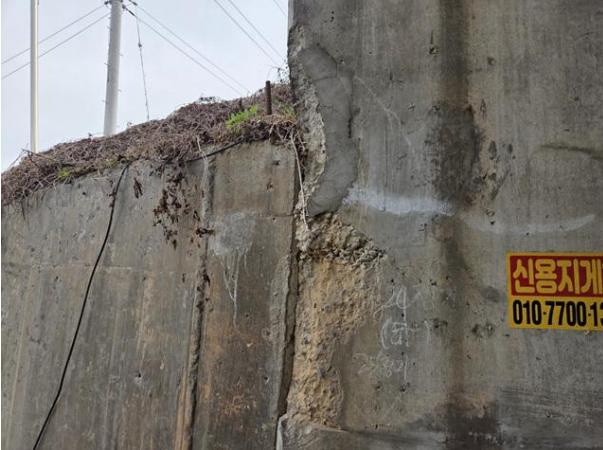
| No. | 부재 | 점검내용 | 발생원인 | 비고<br>(사진) |
|---|---|---|---|---|
| 8 | 교대 | 박리, 박락 | 시공미흡, 온도 및 건조수축 등 | 15, 16 |

| <p>사진15</p> <p>교대 박락, 박리</p> | <p>사진16</p> <p>전회</p> |

| 구 분 | 손상내용 | 보수방안 | 손상<br>물량 | 보수<br>물량 | 단위 | 단가<br>(천원) | 개략공사비<br>(천원) | 우선<br>순위 |
|---|---|---|---|---|---|---|---|---|
| | 박리, 박락 | 단면보수 | 0.80 | 1.20 | m <sup>2</sup> | 960 | 1,152 | 2 |

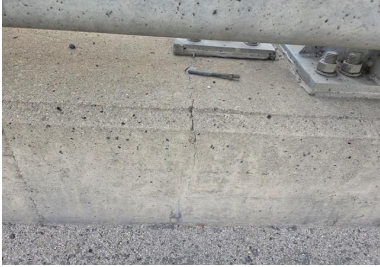
| 구 분 | 손상사진 | 유지관리시 주안점 | 비고 |
|---|---|---|---|
| 난간 | | ◇손상의 추가발생 여부 확인 | |

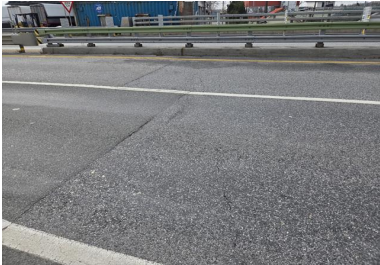
| 구 분 | 손상사진 | 유지관리시 주안점 | 비고 |
|---|---|---|---|
| 교면 포장 | | ◇손상의 추가발생 여부 확인 | |

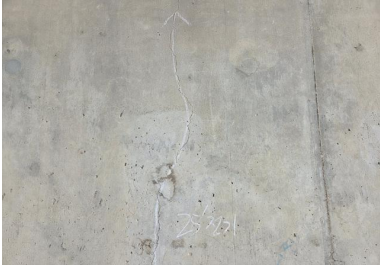
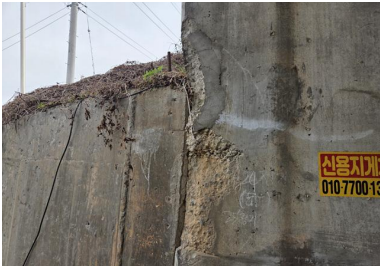
| 구 분 | 손상사진 | 유지관리시 주안점 | 비고 |
|---|---|---|---|
| 교대 | <br> | ◇손상의 진행 및 진전, 추가발생 여부확인 | |
