## 29. 능서육교

## 29. 능서육교 정기안전점검

【사진 II-29.1】 시설물 전경사진

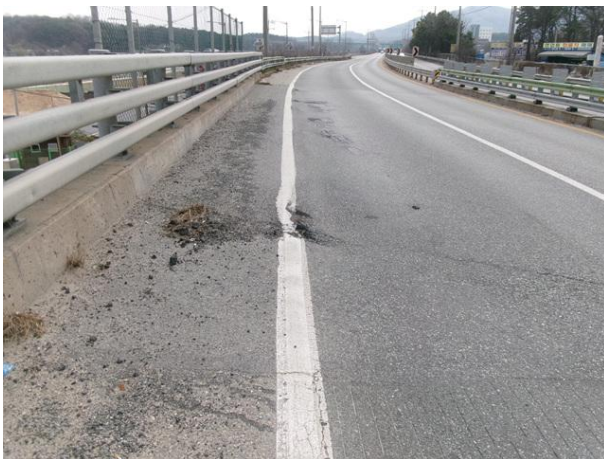
| No. | 부재 | 점검내용 | 발생원인 | 비고<br>(사진) |
|---|---|---|---|---|
| 7 | 교면포장 | 소성변형 | 시공미흡, 장기공용 | 7 |

| 사진7 | 교면포장 소성변형 | 사진8 | 교면포장 보수불량 |

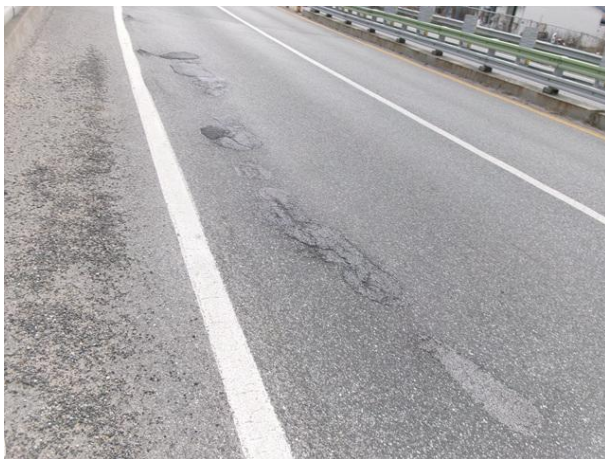
| No. | 부재 | 점검내용 | 발생원인 | 비고<br>(사진) |
|---|---|---|---|---|
| 8 | 교면포장 | 보수불량 | 시공미흡 | 8 |

| 구 분 | 손상내용 | 보수방안 | 손상<br>물량 | 보수<br>물량 | 단위 | 단가<br>(천원) | 개략공사비<br>(천원) | 우선<br>순위 |
|---|---|---|---|---|---|---|---|---|
| 교면포장 | 아스콘 균열 | 재포장 | 39.00 | 342.00 | m² | 166 | 56,772 | 1 |

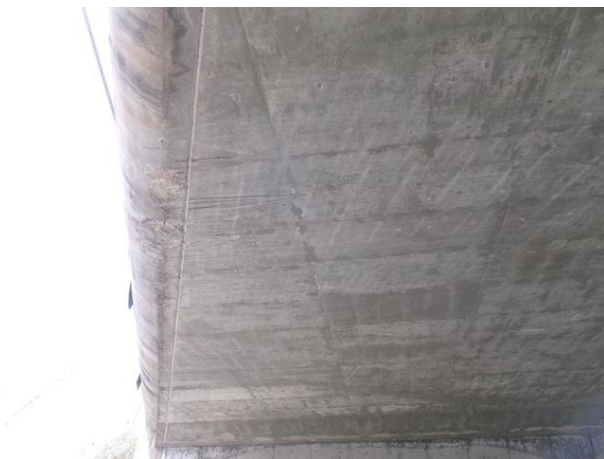
| No. | 부재 | 점검내용 | 발생원인 | 비고<br>(사진) |
|---|---|---|---|---|
| 9 | 바닥판 | 망상균열(폭 0.3mm미만) | 시공미흡, 온도 및 건조수축 등 | 9, 10 |

| 사진9 | 바닥판 망상균열 | 사진10 | 바닥판 망상균열 |

| 구 분 | 손상내용 | 보수방안 | 손상<br>물량 | 보수<br>물량 | 단위 | 단가<br>(천원) | 개략공사비<br>(천원) | 우선<br>순위 |
|---|---|---|---|---|---|---|---|---|
| 바닥판<br>하면 | 망상균열(폭 0.3mm미만) | 표면보수 | 60.00 | 90.00 | m² | 299 | 26,910 | 3 |

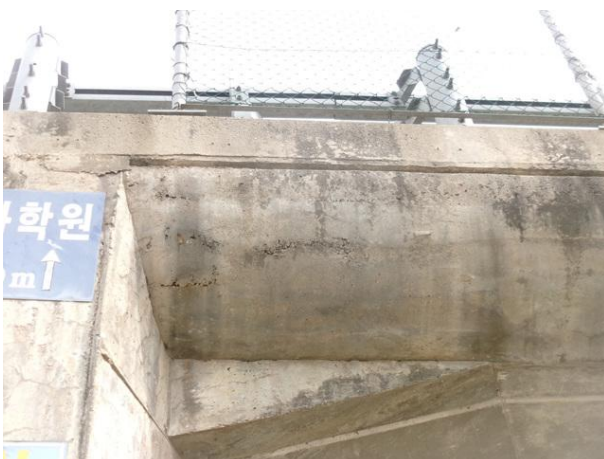
| No. | 부재 | 점검내용 | 발생원인 | 비고<br>(사진) |
|---|---|---|---|---|
| 10 | 바닥판 | 재료분리 | 시공미흡 | 11, 12 |

| 사진11 | 교면포장 아스콘 망상균열 | 사진12 | 전회 |

| 구 분 | 손상내용 | 보수방안 | 손상<br>물량 | 보수<br>물량 | 단위 | 단가<br>(천원) | 개략공사비<br>(천원) | 우선<br>순위 |
|---|---|---|---|---|---|---|---|---|
| | 재료분리 | 단면보수 | 0.04 | 0.06 | m² | 1,152 | 69 | 3 |

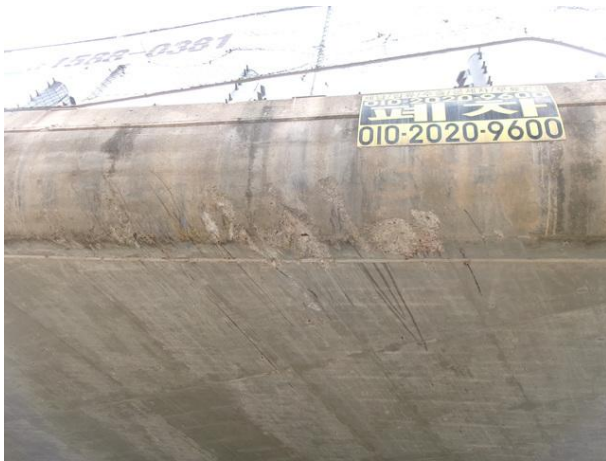
| No. | 부재 | 점검내용 | 발생원인 | 비고<br>(사진) |
|---|---|---|---|---|
| 11 | 바닥판 | 파손 및 철근노출 | 외부충격 | 13, 14 |

| 사진13 | 난간 변형 | 사진14 | 전회 |

| 구 분 | 손상내용 | 보수방안 | 손상<br>물량 | 보수<br>물량 | 단위 | 단가<br>(천원) | 개략공사비<br>(천원) | 우선<br>순위 |
|---|---|---|---|---|---|---|---|---|
| | 파손 및 철근노출 | 단면보수(양청) | 0.75 | 1.13 | m² | 1,336 | 1,510 | 2 |

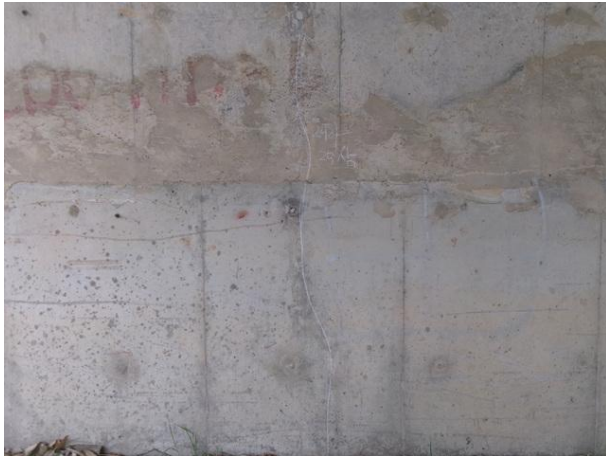
| No. | 부재 | 점검내용 | 발생원인 | 비고<br>(사진) |
|---|---|---|---|---|
| 12 | 교대 | 균열(폭 0.3mm이상) | 시공미흡, 온도 및 건조수축 등 | 15, 16 |

| 사진15 | 교대 균열(폭 0.3mm이상) | 사진16 | 전회 |

| 구 분 | 손상내용 | 보수방안 | 손상<br>물량 | 보수<br>물량 | 단위 | 단가<br>(천원) | 개략공사비<br>(천원) | 우선<br>순위 |
|---|---|---|---|---|---|---|---|---|
| 교대 | 균열(폭 0.3mm이상) | 주입보수 | 22.50 | 33.75 | m | 103 | 3,476 | 3 |

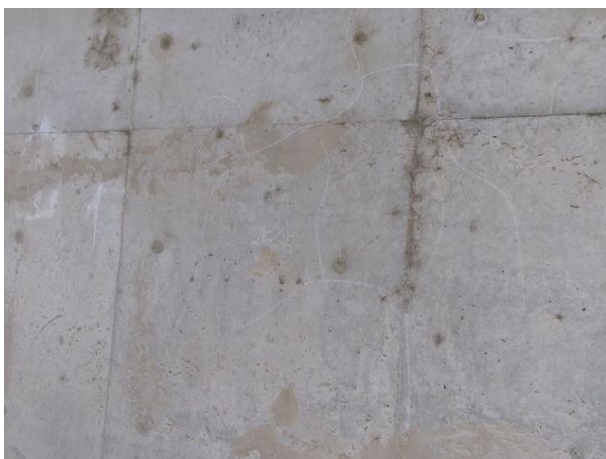
| No. | 부재 | 점검내용 | 발생원인 | 비고<br>(사진) |
|---|---|---|---|---|
| 13 | 교대 | 망상균열(폭 0.3mm미만) | 시공미흡, 온도 및 건조수축 등 | 17, 18 |

| 사진17 | 교대 망상균열 | 사진18 | 전회 |

| 구 분 | 손상내용 | 보수방안 | 손상<br>물량 | 보수<br>물량 | 단위 | 단가<br>(천원) | 개략공사비<br>(천원) | 우선<br>순위 |
|---|---|---|---|---|---|---|---|---|
| | 망상균열(폭 0.3mm미만) | 표면보수 | 175.5 | 263.25 | m² | 250 | 65,813 | 3 |

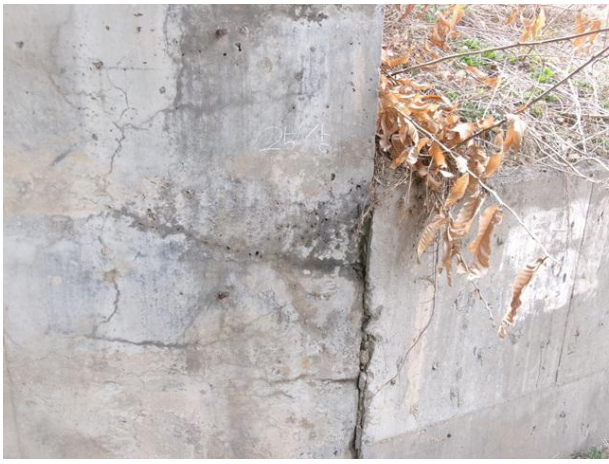
| No. | 부재 | 점검내용 | 발생원인 | 비고<br>(사진) |
|---|---|---|---|---|
| 14 | 교대 | 재료분리 | 시공미흡 | 19, 20 |

| 사진19 | 교대 재료분리 | 사진20 | 전회 |

| 구 분 | 손상내용 | 보수방안 | 손상<br>물량 | 보수<br>물량 | 단위 | 단가<br>(천원) | 개략공사비<br>(천원) | 우선<br>순위 |
|---|---|---|---|---|---|---|---|---|
| | 재료분리 | 단면보수 | 0.11 | 0.17 | m² | 960 | 163 | 3 |

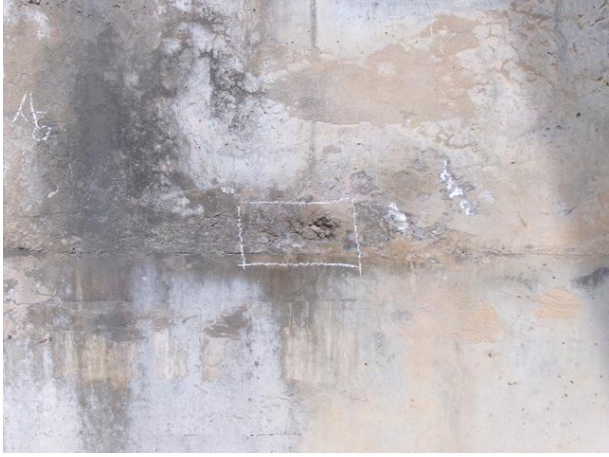
| No. | 부재 | 점검내용 | 발생원인 | 비고<br>(사진) |
|---|---|---|---|---|
| 15 | 교대 | 철근노출 | 외부충격 | 21, 22 |

| 사진21 | 교대 철근노출 | 사진22 | 전회 |

| 구 분 | 손상내용 | 보수방안 | 손상<br>물량 | 보수<br>물량 | 단위 | 단가<br>(천원) | 개략공사비<br>(천원) | 우선<br>순위 |
|---|---|---|---|---|---|---|---|---|
| | 철근노출 | 단면보수(양청) | 0.02 | 0.03 | m² | 1,114 | 33 | 2 |
