2025년 국도17호선 기타시설물 두교2교 등 30개소  
정기안전점검용역

# 외 관 조 사 망 도

당목교

# ID : 당목교 교면포장 S1 외관조사망도

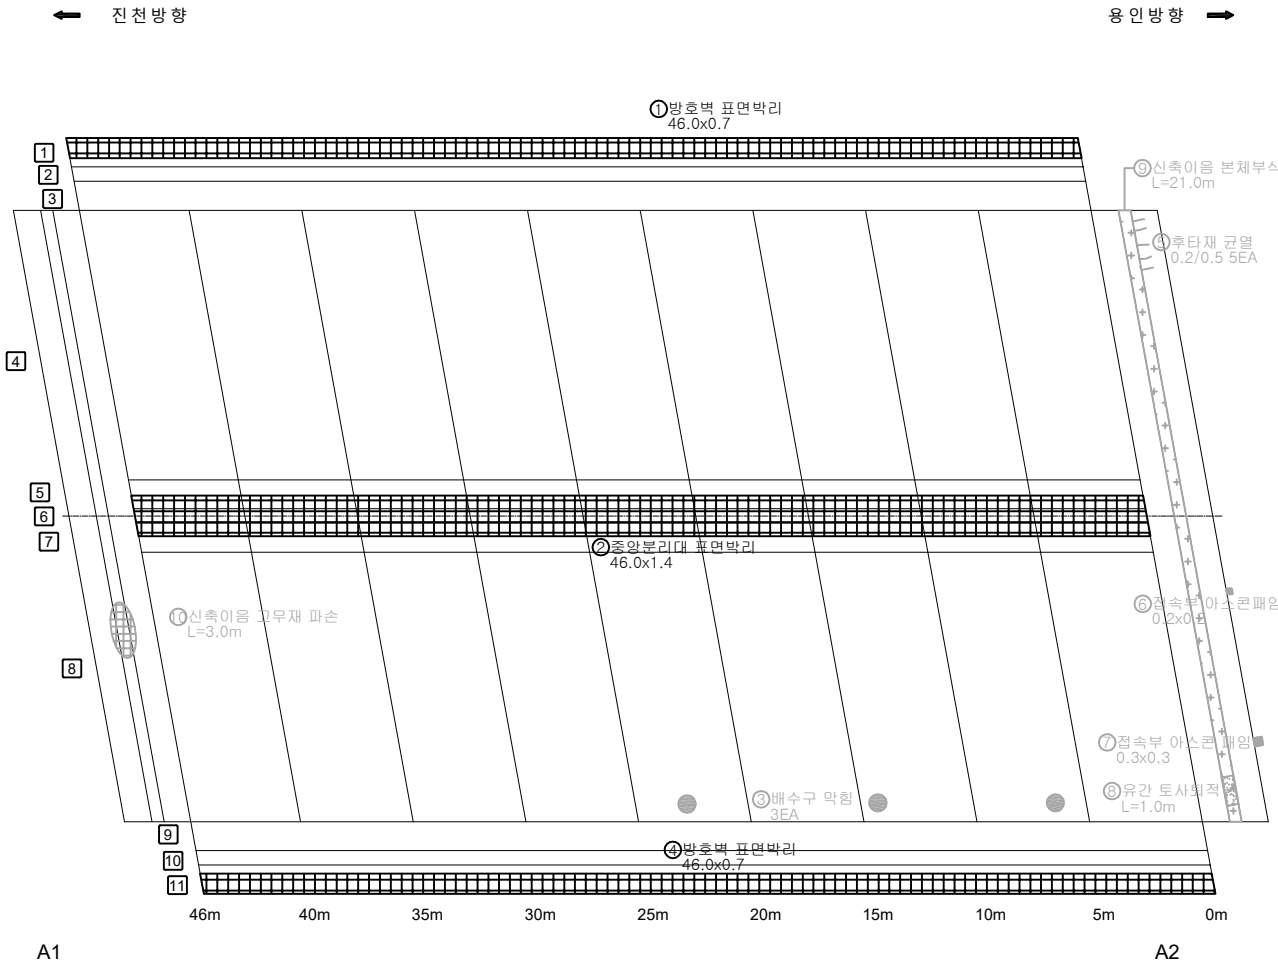
| 번호 | 구분 | 부재 | 손상내용 | 손상현황 | | | | | | 비고 |
|---|---|---|---|---|---|---|---|---|---|---|
| 1 | 24년 | 방호벽 | 표면박리 | | 46.0 | 0.7 | 1 | 32.20 | m <sup>2</sup> | |
| 2 | 24년 | 중분대 | 표면박리 | | 46.0 | 1.4 | 1 | 64.40 | m <sup>2</sup> | |
| 3 | 24년 | 배수구 막힘 | 배수구 막힘 | | | | 3 | 3.00 | EA | 정선 보수 |
| 4 | 24년 | 방호벽 | 표면박리 | | 46.0 | 0.7 | 1 | 32.20 | m <sup>2</sup> | |
| 5 | 24년 | 신축이음 | 후타재 균열(0.3mm미만) | 0.2 | 0.5 | | 5 | 2.50 | m | 정선 보수 |
| 6 | 24년 | 교면포장 | 점속부 아스콘패임 | | 0.2 | 0.2 | 1 | 0.04 | m <sup>2</sup> | 정선 보수 |
| 7 | 24년 | 교면포장 | 점속부 아스콘패임 | | 0.3 | 0.3 | 1 | 0.09 | m <sup>2</sup> | 정선 보수 |
| 8 | 24년 | 신축이음 | 유간 토사퇴적 | | 1.0 | | 1 | 1.00 | m | 정선 보수 |
| 9 | 24년 | 신축이음 | 본체 부식 | | 21.0 | | 1 | 21.00 | m | 정선 보수 |
| 10 | 24년 | 신축이음 | 고무재 파손 | | 3.0 | | 1 | 3.00 | m | 정선 보수 |

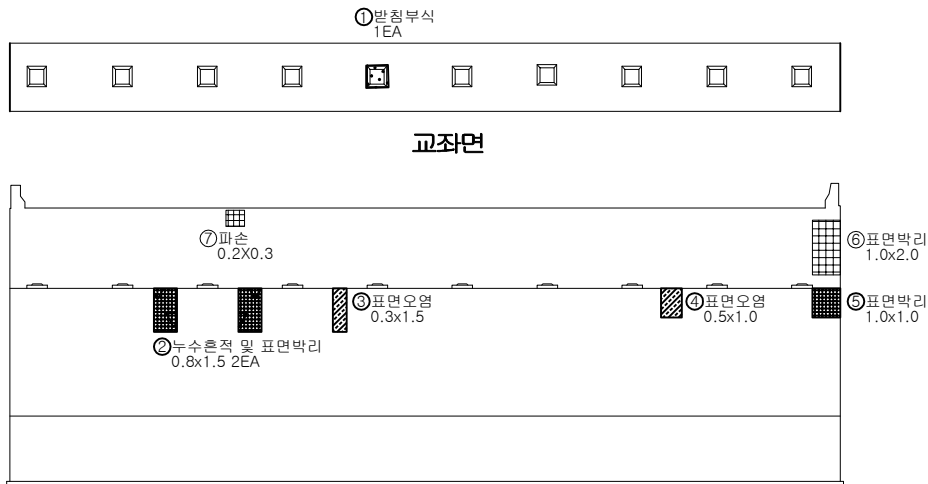
| 번호 | 구분 | 부재 | 손상내용 | 손상현황 | | | | | | 비고 |
|---|---|---|---|---|---|---|---|---|---|---|
| 1 | 24년 | 교량받침 | 받침부식 | | | | 1 | 1.00 | EA | |
| 2 | 24년 | 교대 | 누수흔적 및 표면박리 | | 0.8 | 1.5 | 2 | 2.40 | m <sup>2</sup> | |
| 3 | 24년 | 교대 | 표면오염 | | 0.3 | 1.5 | 1 | 0.45 | m <sup>2</sup> | |
| 4 | 24년 | 교대 | 표면오염 | | 0.5 | 1.0 | 1 | 0.50 | m <sup>2</sup> | |
| 5 | 24년 | 교대 | 표면박리 | | 1.0 | 1.0 | 1 | 1.00 | m <sup>2</sup> | |
| 6 | 24년 | 교대 | 표면박리 | | 1.0 | 2.0 | 1 | 2.00 | m <sup>2</sup> | |
| 7 | 25상 | 교대 | 파손 | | 0.2 | 0.3 | 1 | 0.06 | m <sup>2</sup> | |
