2025년 국도17호선 기타시설물 두교2교 등 30개소  
정기안전점검용역

# 외 관 조 사 망 도

용설2교

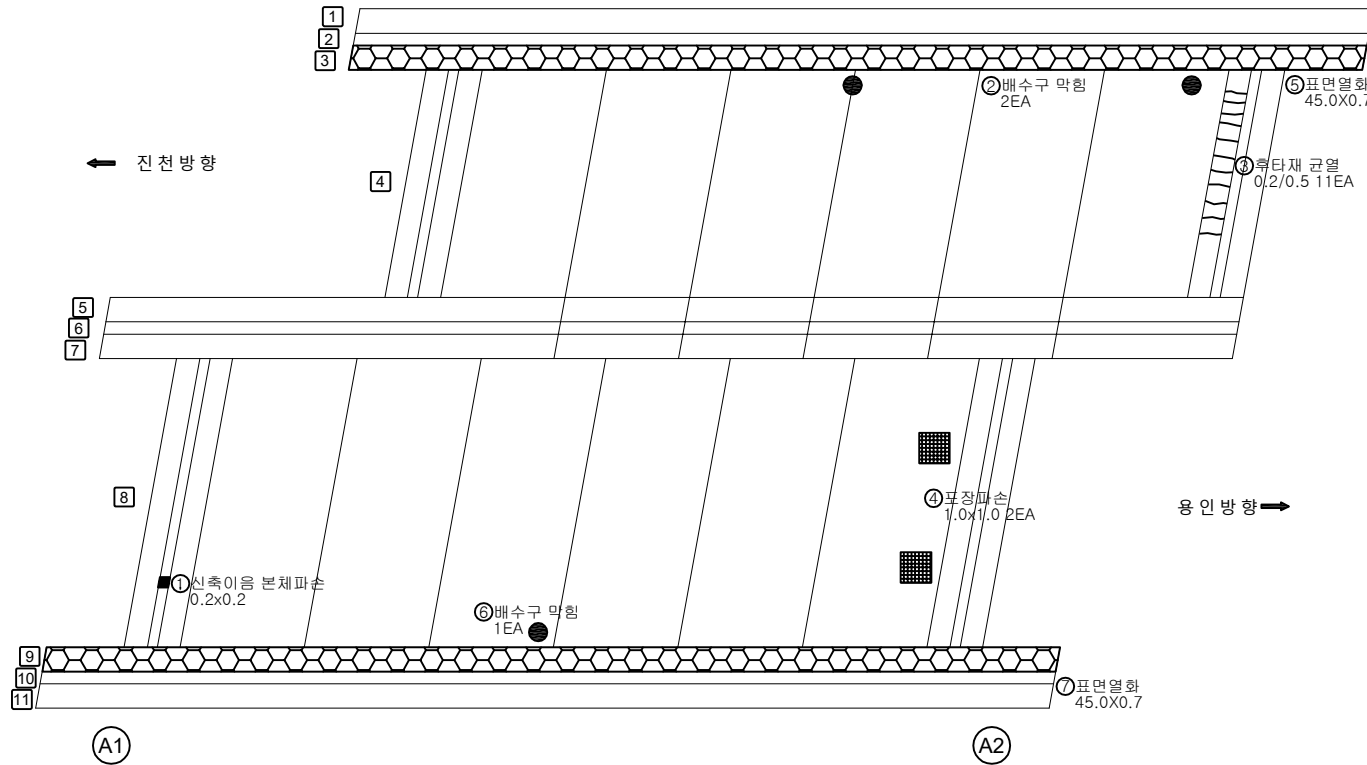
| 번호 | 구분 | 부재 | 손상내용 | 손상현황 | | | | | | 비 고 |
|---|---|---|---|---|---|---|---|---|---|---|
| 1 | 24년 | 신축이음 | 본체 파손 | | 0.2 | 0.2 | 1 | 0.04 | m <sup>2</sup> | |
| 2 | 24년 | 배수시설 | 배수구 막힘 | | | | 2 | 2.00 | EA | |
| 3 | 24년 | 신축이음 | 후타재 균열(0.3mm미만) | 0.2 | 0.5 | | 11 | 5.50 | m | |
| 4 | 24년 | 교면포장 | 포장 파손 | | 1.0 | 1.0 | 2 | 2.00 | m <sup>2</sup> | |
| 5 | 25상 | 방호벽 | 표면열화 | | 45.0 | 0.7 | 1 | 31.50 | m <sup>2</sup> | |
| 6 | 25상 | 배수시설 | 배수구 막힘 | | | | 1 | 1.00 | EA | |
| 7 | 25상 | 방호벽 | 표면열화 | | 45.0 | 0.7 | 1 | 31.50 | m <sup>2</sup> | |

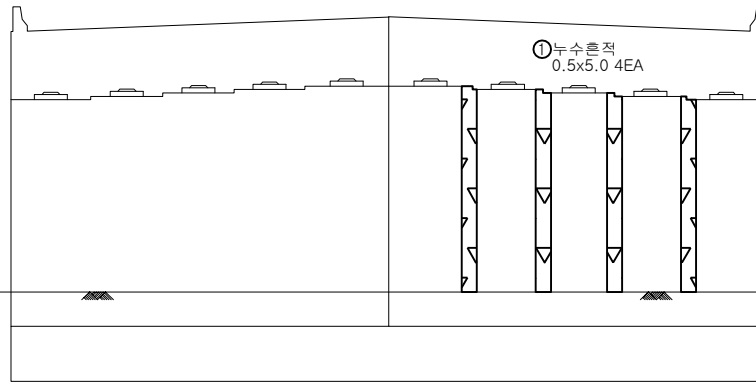
도면번호 06

| 번호 | 구분 | 부재 | 손상내용 | 손상현황 | | | | | | 비고 |
|---|---|---|---|---|---|---|---|---|---|---|
| 1 | 24년 | 교대 | 누수흔적 | | 5.0 | 0.5 | 4 | 10.00 | m <sup>2</sup> | |
