2025년 국도17호선 기타시설물 두교2교 등 30개소  
정기안전점검용역

# 외 관 조 사 망 도

청안2교

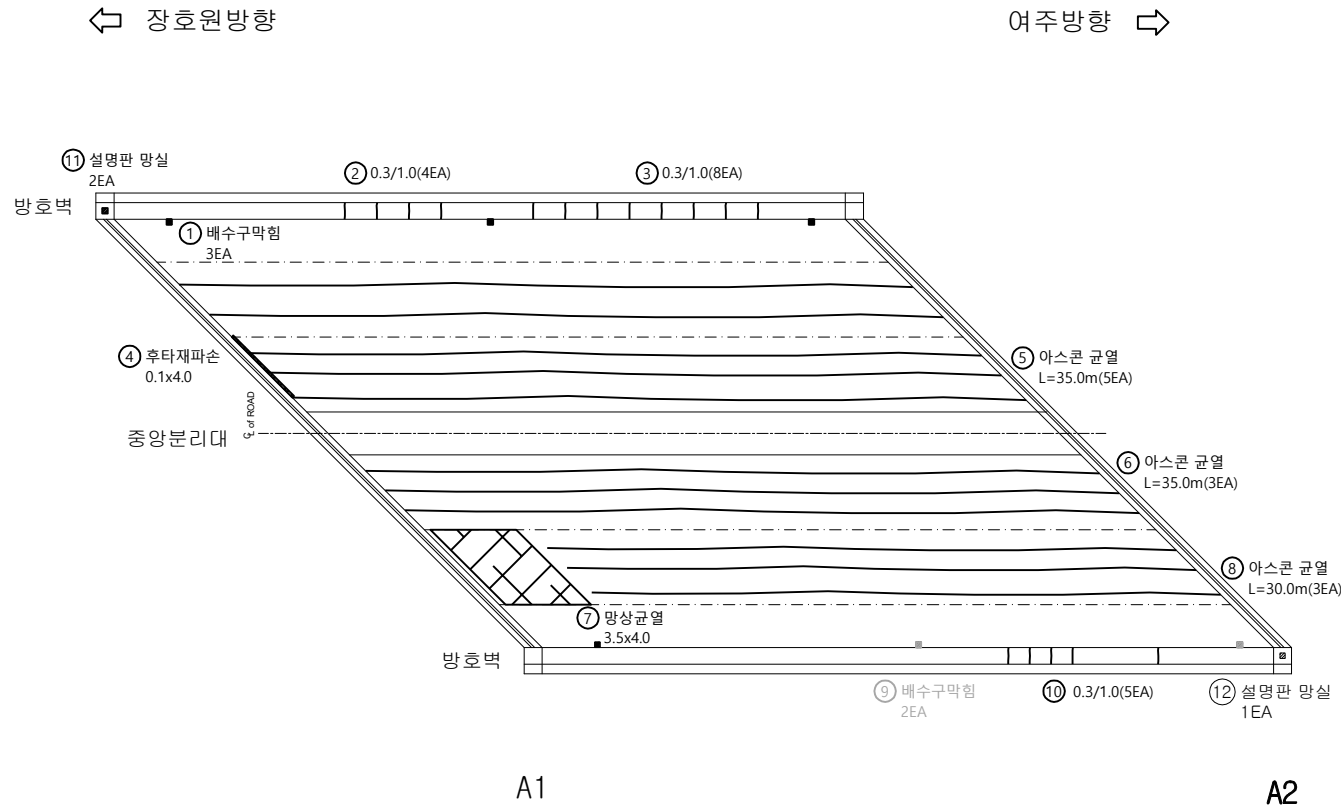
| 도면번호 | 01 |

| 번호 | 구분 | 부재 | 손상내용 | 손상현황 | | | | | | 비 고 |
|---|---|---|---|---|---|---|---|---|---|---|
| 1 | 24년 | 배수시설 | 배수구 막힘 | | | | 3 | 3.00 | EA | |
| 2 | 24년 | 방호벽 | 균열(0.3mm이상) | 0.3 | 1.0 | | 4 | 4.00 | m | |
| 3 | 24년 | 방호벽 | 균열(0.3mm이상) | 0.3 | 1.0 | | 8 | 8.00 | m | |
| 4 | 24년 | 신축이음 | 후타재 파손 | | 0.1 | 4.0 | 1 | 0.40 | m² | |
| 5 | 24년 | 교면포장 | 아스콘 균열 | | 35.0 | | 5 | 175.00 | m | |
| 6 | 24년 | 교면포장 | 아스콘 균열 | | 32.0 | | 3 | 96.00 | m | |
| 7 | 24년 | 교면포장 | 망상균열 | | 3.5 | 4.0 | 1 | 14.00 | m² | |
| 8 | 24년 | 교면포장 | 아스콘 균열 | | 30.0 | | 3 | 90.00 | m | |
| 9 | 24년 | 배수시설 | 배수구 막힘 | | | | 2 | 2.00 | EA | 24년 보수 |
| 10 | 24년 | 방호벽 | 균열(0.3mm이상) | 0.3 | 1.0 | | 5 | 5.00 | m | |
| 11 | 24년 | 방호벽 | 설명판 망실 | | | | 2 | 2.00 | EA | |
| 12 | 25상 | 방호벽 | 설명판 망실 | | | | 1 | 1.00 | EA | |

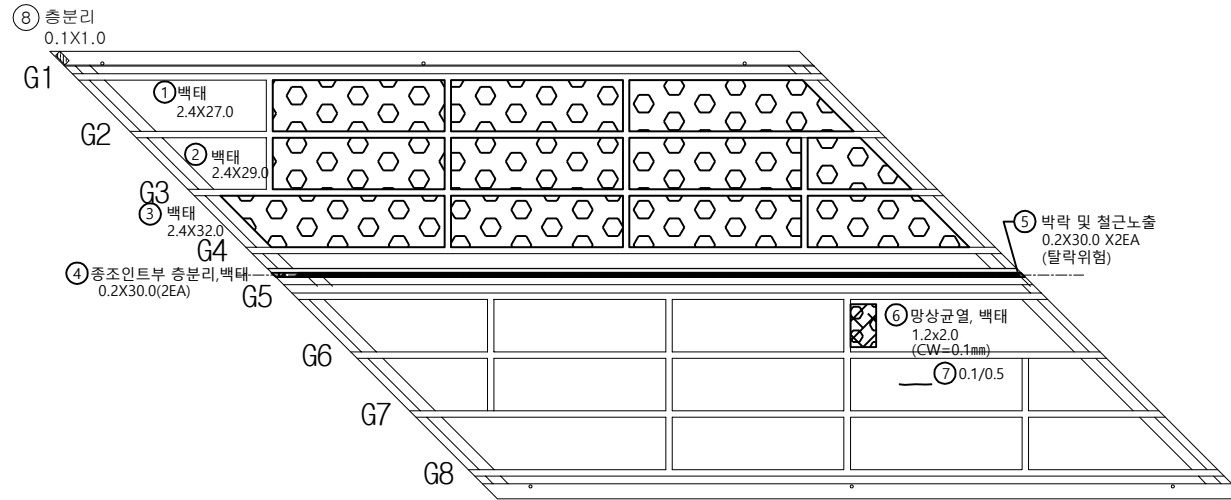
| 번호 | 구분 | 부재 | 손상내용 | 손상현황 | | | | | | 비고 |
|---|---|---|---|---|---|---|---|---|---|---|
| 1 | 24년 | 바닥판 | 백태 | | 27.0 | 2.4 | 1 | 64.80 | m <sup>2</sup> | |
| 2 | 24년 | 바닥판 | 백태 | | 29.0 | 2.4 | 1 | 69.60 | m <sup>2</sup> | |
| 3 | 24년 | 바닥판 | 백태 | | 32.0 | 2.4 | 1 | 76.80 | m <sup>2</sup> | |
| 4 | 24년 | 바닥판 | 중조인트부 층분리, 백태 | | 0.2 | 30.0 | 2 | 12.00 | m <sup>2</sup> | |
| 5 | 24년 | 바닥판 | 박락 및 철근노출 | | 0.2 | 30.0 | 2 | 12.00 | m <sup>2</sup> | 손상증가 |
| 6 | 24년 | 바닥판 | 망상균열, 백태 | 0.1 | 1.2 | 2.0 | 1 | 2.40 | m <sup>2</sup> | |
| 7 | 24년 | 바닥판 | 균열(0.3mm미만) | 0.1 | 0.5 | | 1 | 0.50 | m | |
| 8 | 25상 | 바닥판 | 층분리 | | 0.1 | 1.0 | 1 | 0.10 | m <sup>2</sup> | |

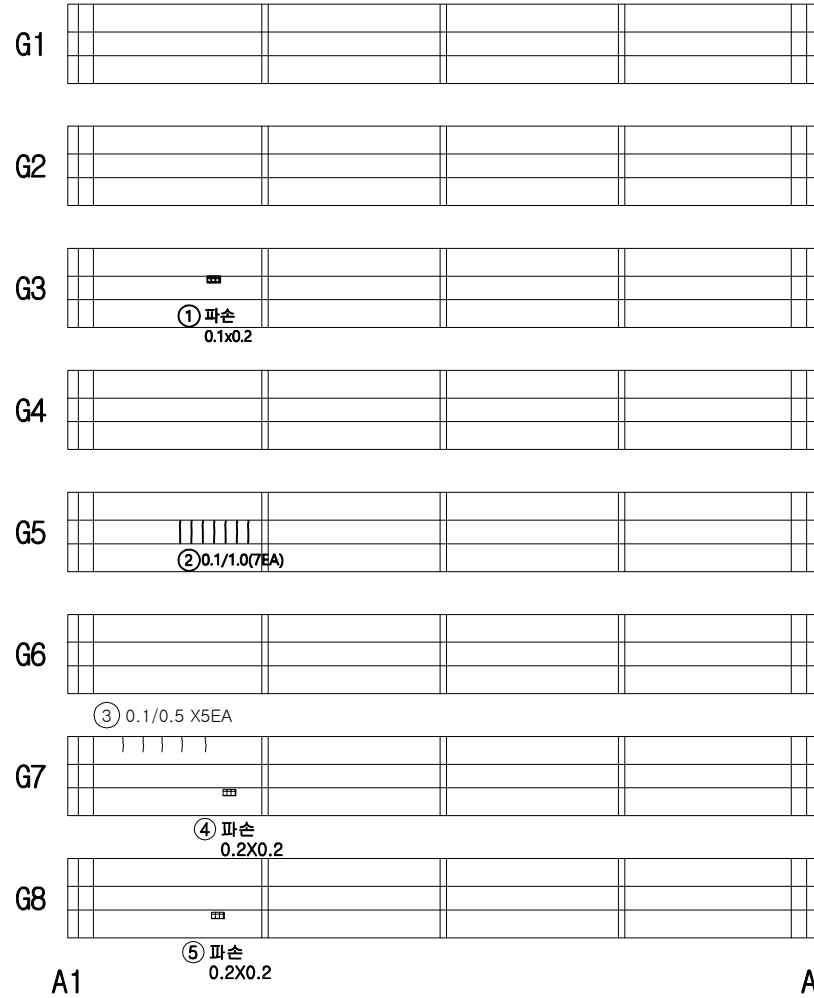
도면번호 03

| 번호 | 구분 | 부재 | 손상내용 | 손상현황 | | | | | | 비고 |
|---|---|---|---|---|---|---|---|---|---|---|
| 1 | 24년 | 거더 | 파손 | | 0.1 | 0.2 | 1 | 0.02 | m | |
| 2 | 24년 | 거더 | 균열(0.3mm미만) | 0.1 | 1.0 | | 1 | 1.00 | m | |
| 3 | 25상 | 거더 | 균열(0.3mm미만) | 0.1 | 0.5 | | 5 | 2.50 | m | |
| 4 | 25상 | 거더 | 파손 | | 0.2 | 0.2 | 1 | 0.04 | m | |
| 5 | 25상 | 거더 | 파손 | | 0.2 | 0.2 | 1 | 0.04 | m | |

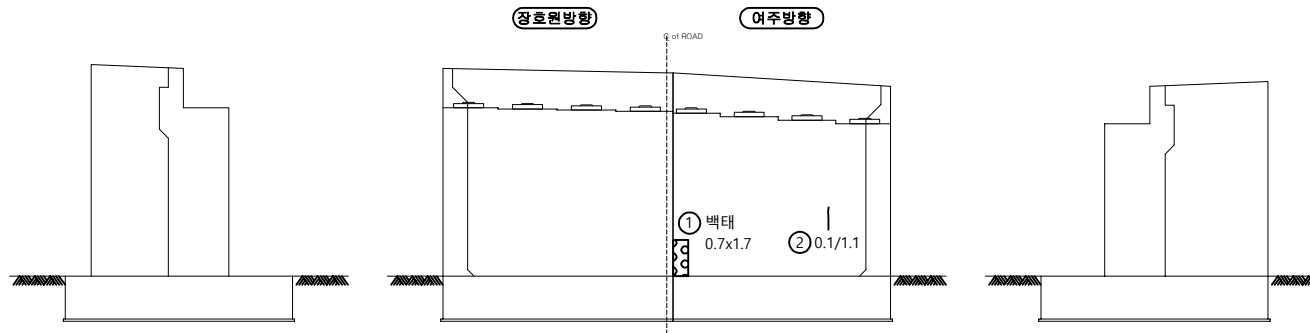
도면번호 05

| 번호 | 구분 | 부재 | 손상내용 | 손상현황 | | | | | | 비고 |
|---|---|---|---|---|---|---|---|---|---|---|
| 1 | 24년 | 교대 | 백태 | | 0.7 | 1.7 | 1 | 1.19 | m <sup>2</sup> | |
| 2 | 24년 | 교대 | 균열(0.3mm미만) | 0.1 | 1.1 | | 1 | 1.10 | m | |

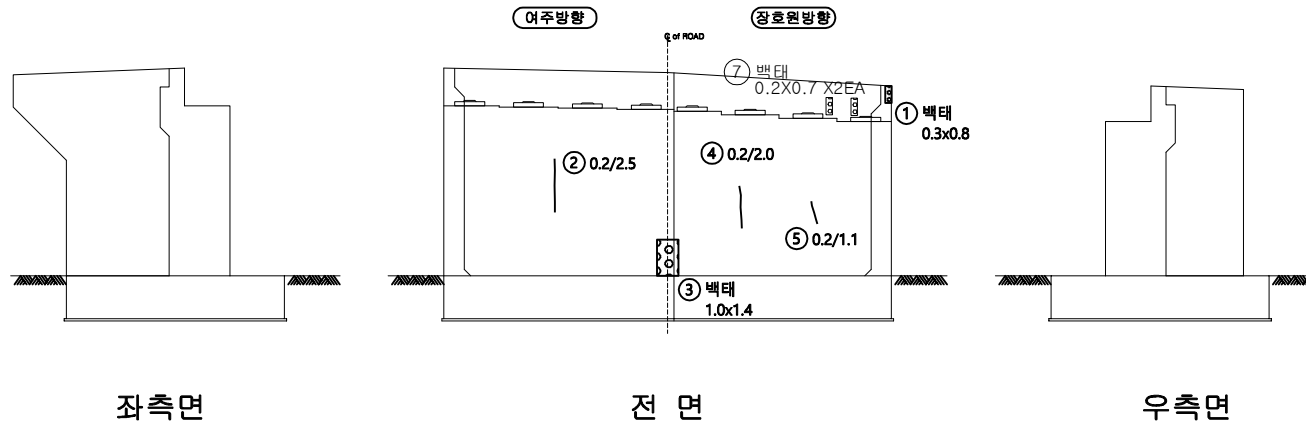
| 도면번호 | 06 |

| 번호 | 구분 | 부재 | 손상내용 | 손상현황 | | | | | | 비고 |
|---|---|---|---|---|---|---|---|---|---|---|
| 1 | 24년 | 교대 | 백태 | | 0.3 | 0.8 | 1 | 0.24 | m <sup>2</sup> | |
| 2 | 24년 | 교대 | 균열(0.3mm미만) | 0.2 | 2.5 | | 1 | 2.50 | m | |
| 3 | 24년 | 교대 | 백태 | | 1.0 | 1.4 | 1 | 1.40 | m <sup>2</sup> | |
| 4 | 24년 | 교대 | 균열(0.3mm미만) | 0.2 | 2.0 | | 1 | 2.00 | m | |
| 5 | 24년 | 교대 | 균열(0.3mm미만) | 0.2 | 1.1 | | 1 | 1.10 | m | |
| 6 | 25상 | 교량받침 | 발침콘크리트 박락 | | 0.1 | 0.3 | 1 | 0.03 | m <sup>2</sup> | |
| 7 | 25상 | 교대 | 백태 | | 0.2 | 0.7 | 2 | 0.28 | m <sup>2</sup> | |
