2025년 국도17호선 기타시설물 두교2교 등 30개소  
정기안전점검용역

# 외 관 조 사 망 도

궁촌1교(상)

(주)명성엔지니어링

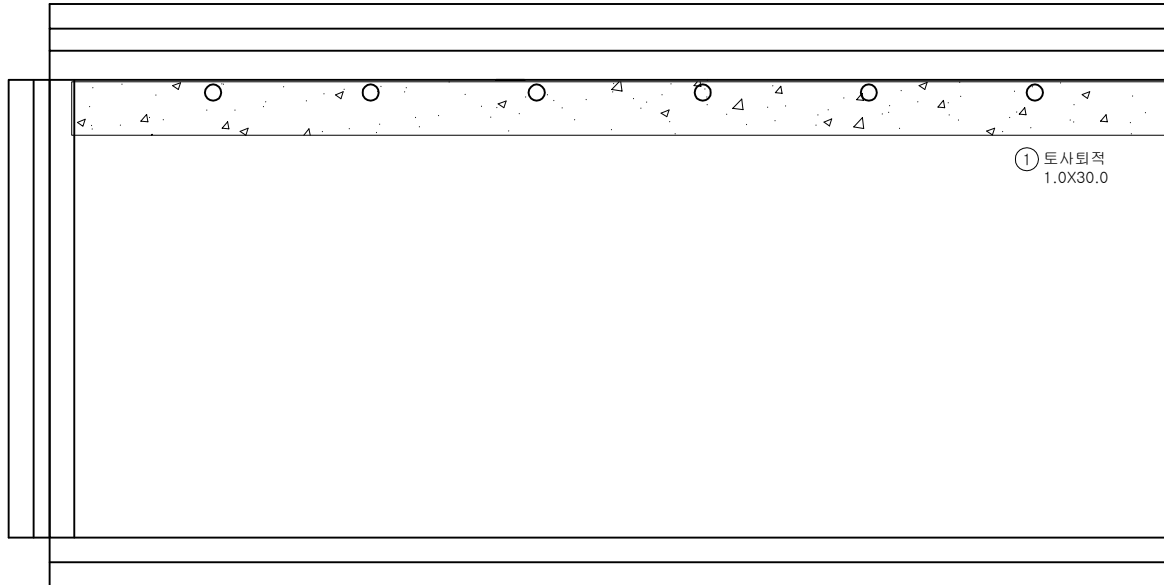
도면번호 01

| 번호 | 구분 | 부재 | 손상내용 | 손상현황 | | | | | | 비고 |
|---|---|---|---|---|---|---|---|---|---|---|
| 1 | 25상 | 교면포장 | 토사퇴적 | | 1.0 | 30.0 | 1 | 30.00 | m <sup>2</sup> | |

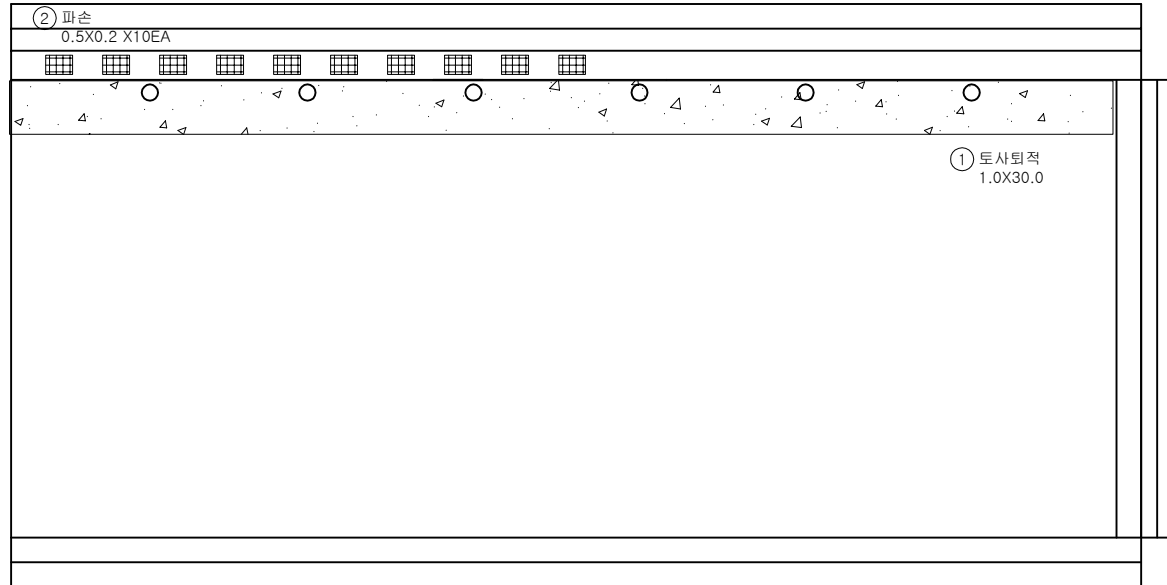
ID : 궁촌1교(상) 교면포장 S2 외관조사망도

| 번호 | 구분 | 부재 | 손상내용 | 손상현황 | | | | | | 비고 |
|---|---|---|---|---|---|---|---|---|---|---|
| 1 | 25상 | 교면포장 | 토사퇴적 | | 1.0 | 30.0 | 1 | 30.00 | m <sup>2</sup> | |
| 2 | 25상 | 방호벽 | 파손 | | 0.5 | 0.2 | 10 | 1.00 | m <sup>2</sup> | |

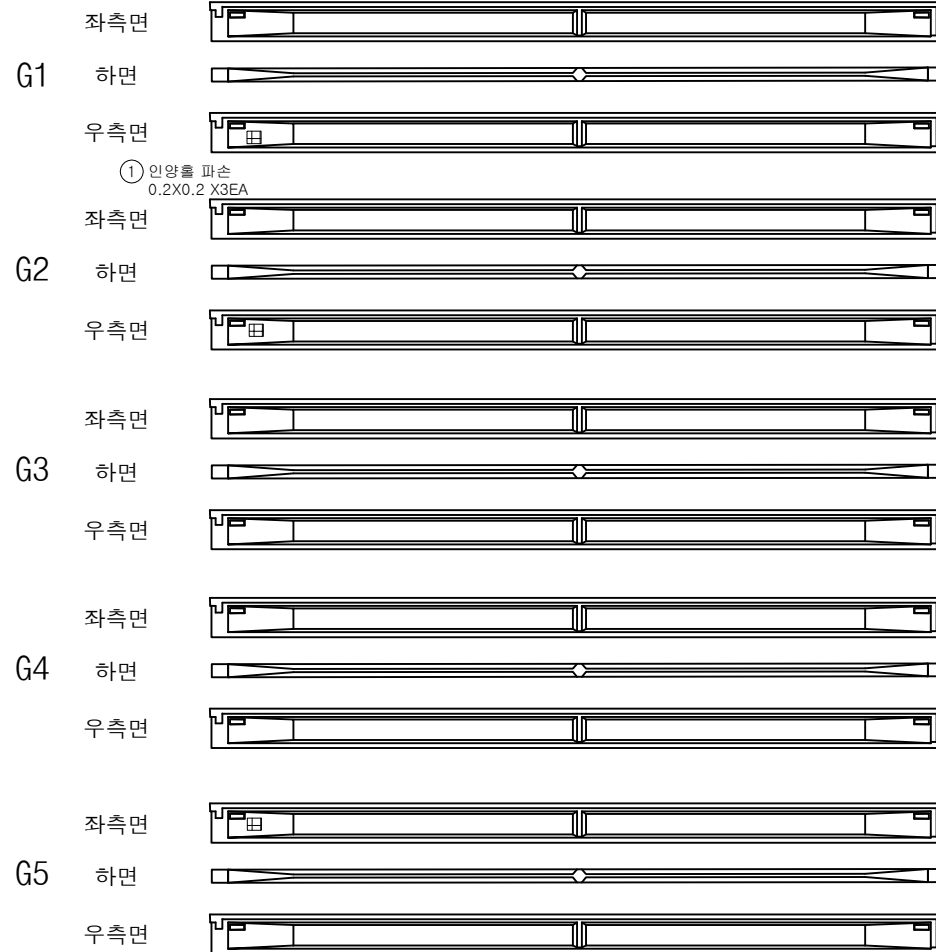
| 도면번호 | 04 |

| 번호 | 구분 | 부재 | 손상내용 | 손상현황 | | | | | | 비 고 |
|---|---|---|---|---|---|---|---|---|---|---|
| 1 | 25상 | 거더 | 인양률 파손 | | 0.2 | 0.2 | 3 | 0.12 | m <sup>2</sup> | |

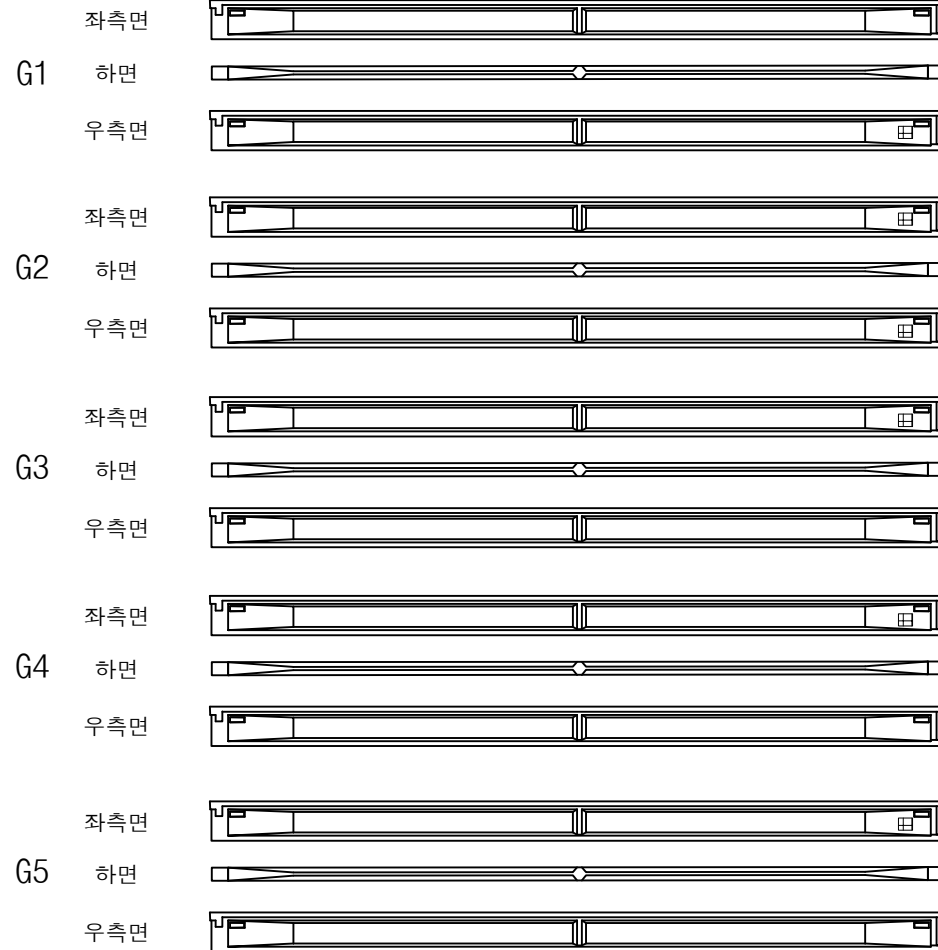
| 도면번호 | 05 |

| 번호 | 구분 | 부재 | 손상내용 | 손상현황 | | | | | | 비고 |
|---|---|---|---|---|---|---|---|---|---|---|
| 1 | 25상 | 거더 | 인양를 파손 | | 0.2 | 0.2 | 6 | 0.24 | m <sup>2</sup> | |

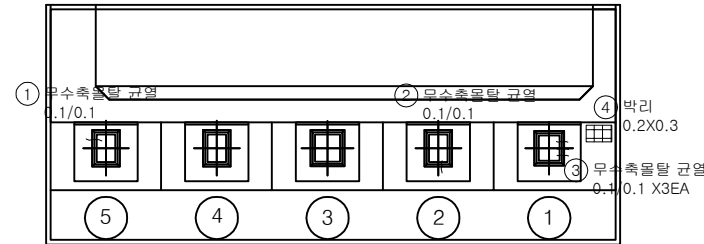
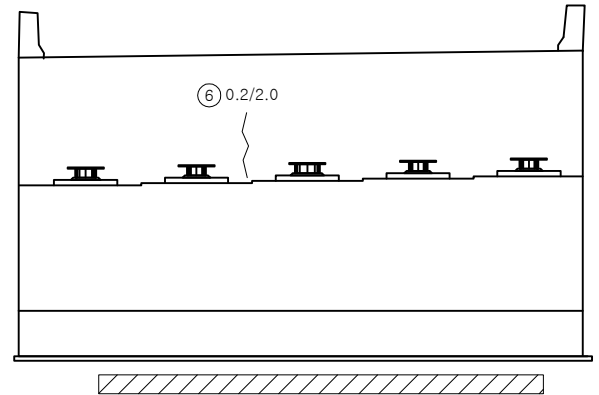
| 번호 | 구분 | 부재 | 손상내용 | 손상현황 | | | | | | 비고 |
|---|---|---|---|---|---|---|---|---|---|---|
| 1 | 25상 | 교량받침 | 무수축물탈 균열 | 0.1 | 0.1 | | 1 | 0.10 | m | |
| 2 | 25상 | 교량받침 | 무수축물탈 균열 | 0.1 | 0.1 | | 1 | 0.10 | m | |
| 3 | 25상 | 교량받침 | 무수축물탈 균열 | 0.1 | 0.1 | | 3 | 0.30 | m | |
| 4 | 25상 | 교대 | 박리 | | 0.2 | 0.3 | 1 | 0.06 | m <sup>2</sup> | |
| 5 | 25상 | 교대 | 박리 | | 0.3 | 0.6 | 1 | 0.18 | m <sup>2</sup> | |
| 6 | 25상 | 교대 | 균열(0.3mm미만) | 0.2 | 2.0 | | 1 | 2.00 | m | |
| 7 | 25상 | 교대 | 범면 블록 탈락 | | | | 6 | 6.00 | EA | |

⑦ 범면 블록 탈락 6EA

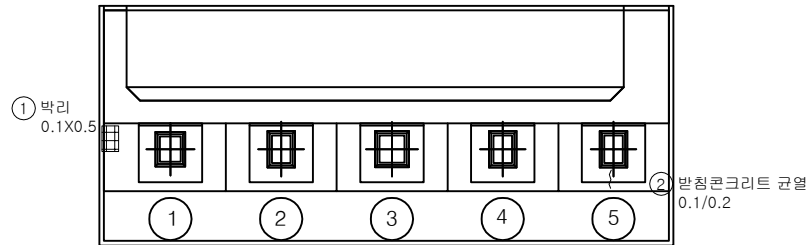
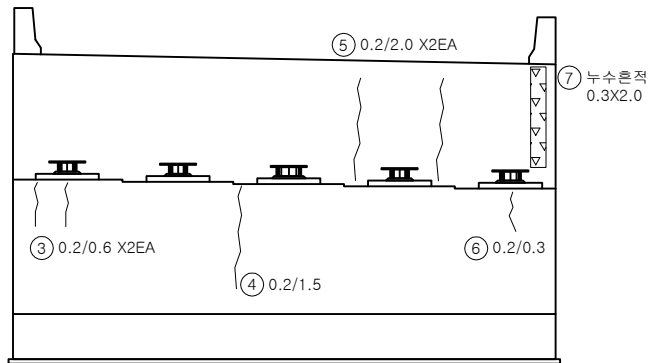
| 도면번호 | 08 |

| 번호 | 구분 | 부재 | 손상내용 | 손상현황 | | | | | | 비고 |
|---|---|---|---|---|---|---|---|---|---|---|
| 1 | 25상 | 교대 | 박리 | | 0.1 | 0.5 | 1 | 0.05 | m <sup>2</sup> | |
| 2 | 25상 | 교량받침 | 받침콘크리트 균열 | 0.1 | 0.2 | | 1 | 0.20 | m | |
| 3 | 25상 | 교대 | 균열(0.3mm미만) | 0.2 | 0.6 | | 2 | 1.20 | m | |
| 4 | 25상 | 교대 | 균열(0.3mm미만) | 0.2 | 1.5 | | 1 | 1.50 | m | |
| 5 | 25상 | 교대 | 균열(0.3mm미만) | 0.2 | 2.0 | | 2 | 4.00 | m | |
| 6 | 25상 | 교대 | 균열(0.3mm미만) | 0.2 | 0.3 | | 1 | 0.30 | m | |
| 7 | 25상 | 교대 | 누수흔적 | | 0.3 | 2.0 | 1 | 0.60 | m <sup>2</sup> | |
| 8 | 25상 | 교대 | 박리 | | 0.3 | 0.6 | 1 | 0.18 | m <sup>2</sup> | |

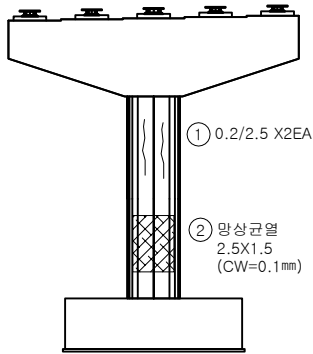
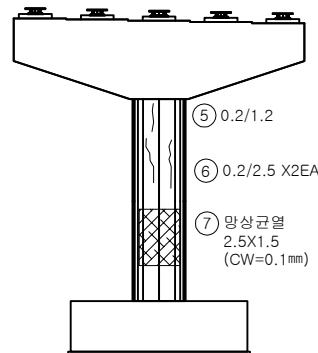
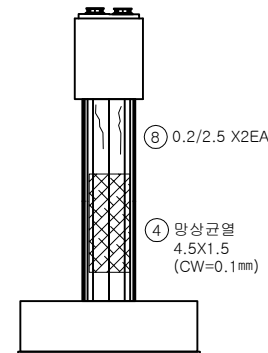
| 도면번호 | 09 |

| 번호 | 구분 | 부재 | 손상내용 | 손상현황 | | | | | | 비고 |
|---|---|---|---|---|---|---|---|---|---|---|
| 1 | 25상 | 교각 | 균열(0.3mm미만) | 0.2 | 2.5 | | 2 | 5.00 | m | |
| 2 | 25상 | 교각 | 망상균열 | 0.1 | 2.5 | 1.5 | 1 | 3.75 | m² | |
| 3 | 25상 | 교각 | 균열(0.3mm미만) | 0.2 | 1.2 | | 1 | 1.20 | m | |
| 4 | 25상 | 교각 | 망상균열 | 0.1 | 4.5 | 1.5 | 1 | 6.75 | m² | |
| 5 | 25상 | 교각 | 균열(0.3mm미만) | 0.2 | 1.2 | | 1 | 1.20 | m | |
| 6 | 25상 | 교각 | 균열(0.3mm미만) | 0.2 | 2.5 | | 2 | 5.00 | m | |
| 7 | 25상 | 교각 | 망상균열 | 0.1 | 2.5 | 1.5 | 1 | 3.75 | m² | |
| 8 | 25상 | 교각 | 균열(0.3mm미만) | 0.2 | 2.5 | | 2 | 5.00 | m | |
| 9 | 25상 | 교각 | 망상균열 | 0.1 | 4.5 | 1.5 | 1 | 6.75 | m² | |
