2025년 국도17호선 기타시설물 두교2교 등 30개소  
정기안전점검용역

# 외 관 조 사 망 도

궁촌1교(하)

(주)명성엔지니어링

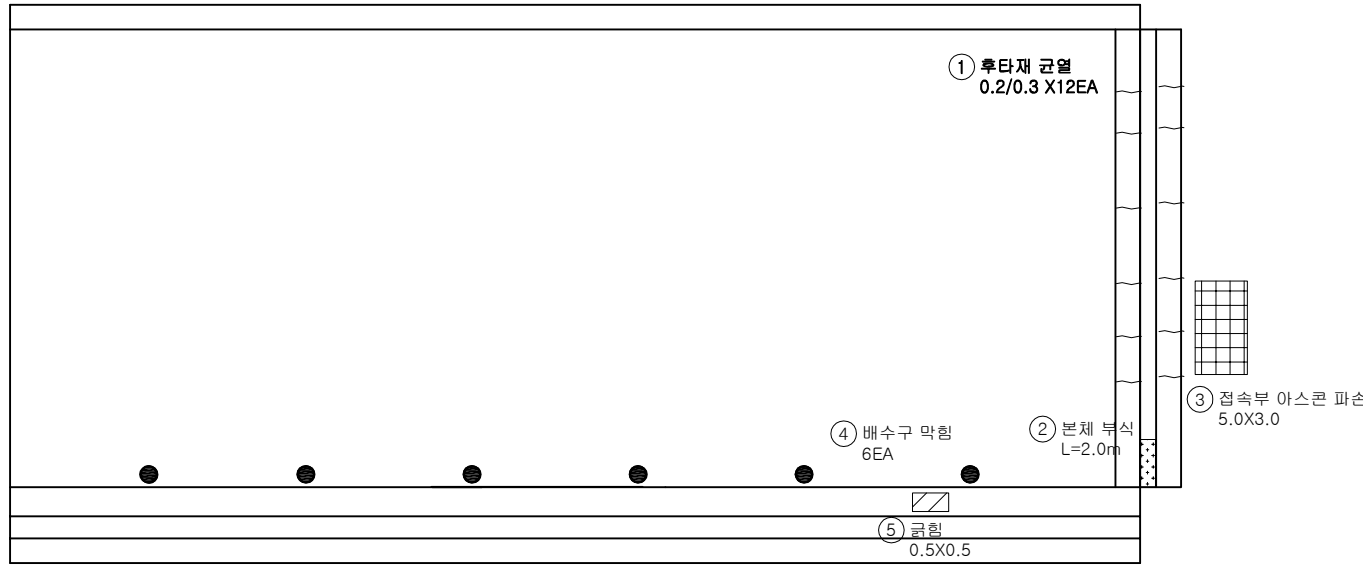
| 번호 | 구분 | 부재 | 손상내용 | 손상현황 | | | | | | 비고 |
|---|---|---|---|---|---|---|---|---|---|---|
| 1 | 25상 | 신축이음 | 후타재 균열(0.3mm미만) | 0.2 | 0.3 | | 12 | 3.60 | m | |
| 2 | 25상 | 신축이음 | 본체 부식 | | 2.0 | | 1 | 2.00 | m | |
| 3 | 25상 | 교면포장 | 접속부 아스콘 파손 | | 5.0 | 3.0 | 1 | 15.00 | m² | |
| 4 | 25상 | 배수시설 | 배수구 막힘 | | | | 6 | 6.00 | EA | |
| 5 | 25상 | 방호벽 | 균열 | | 0.5 | 0.5 | 1 | 0.25 | m² | |

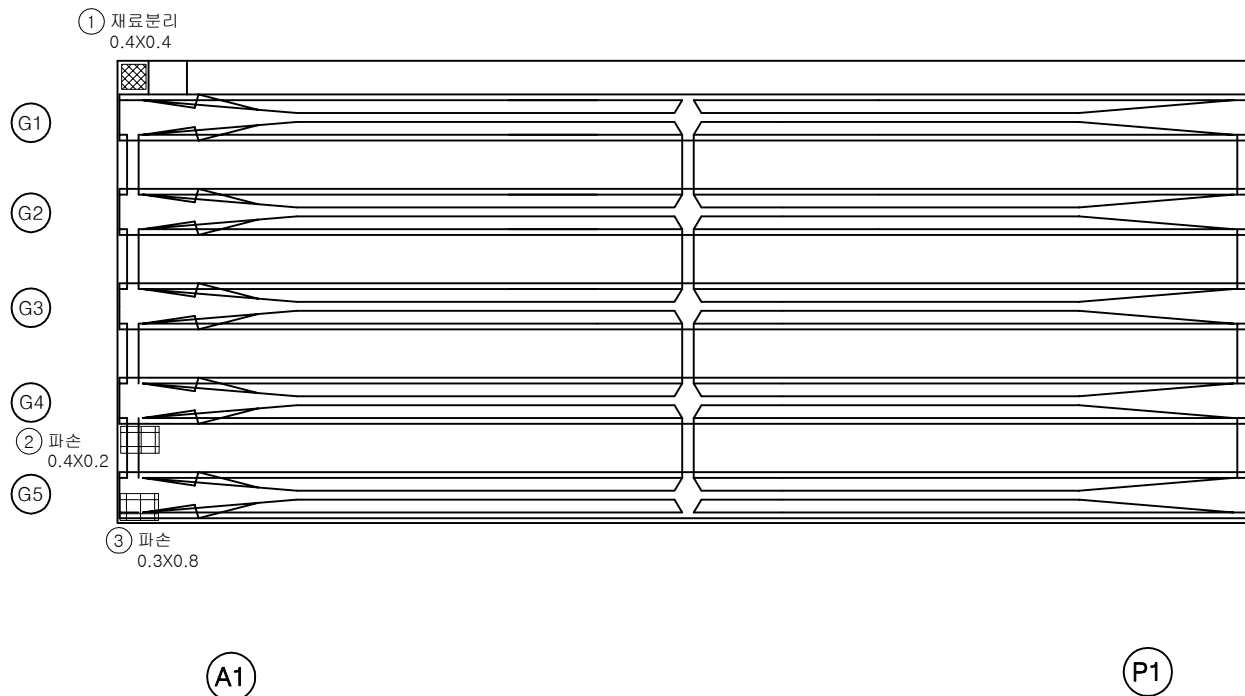
ID : 궁촌1교(하) 바닥판하면 S1 외관조사망도

| 번호 | 구분 | 부재 | 손상내용 | 손상현황 | | | | | | 비고 |
|---|---|---|---|---|---|---|---|---|---|---|
| 1 | 25상 | 바닥판 | 재료분리 | | 0.4 | 0.4 | 1 | 0.16 | m <sup>2</sup> | |
| 2 | 25상 | 바닥판 | 파손 | | 0.4 | 0.2 | 1 | 0.08 | m <sup>2</sup> | |
| 3 | 25상 | 바닥판 | 파손 | | 0.3 | 0.8 | 1 | 0.24 | m <sup>2</sup> | |

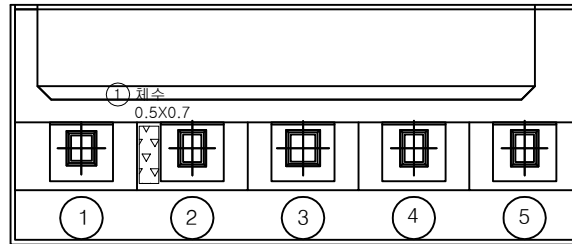
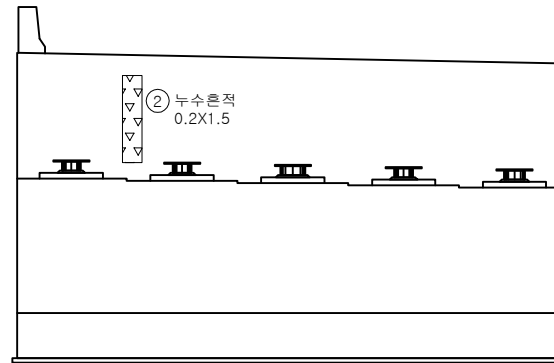
| 번호 | 구분 | 부재 | 손상내용 | 손상현황 | | | | | | 비고 |
|---|---|---|---|---|---|---|---|---|---|---|
| 1 | 25상 | 교대 | 채수 | | 0.5 | 0.7 | 1 | 0.35 | m <sup>2</sup> | |
| 2 | 25상 | 교대 | 누수흔적 | | 0.2 | 1.5 | 1 | 0.30 | m <sup>2</sup> | |

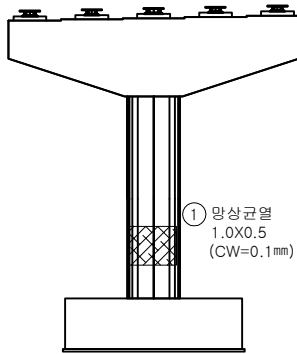
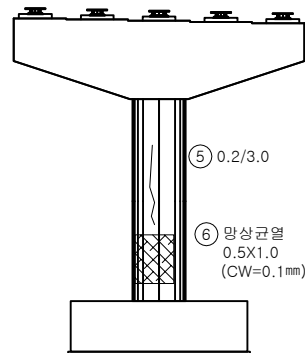
| 번호 | 구분 | 부재 | 손상내용 | 손상현황 | | | | | | 비고 |
|---|---|---|---|---|---|---|---|---|---|---|
| 1 | 25상 | 교각 | 망상균열 | 0.1 | 1.0 | 0.5 | 1 | 0.50 | m <sup>2</sup> | |
| 2 | 25상 | 교각 | 표면오염 | | 4.0 | 2.0 | 1 | 8.00 | m <sup>2</sup> | |
| 3 | 25상 | 교각 | 균열(0.3mm미만) | 0.2 | 1.0 | | 1 | 1.00 | m | |
| 4 | 25상 | 교각 | 망상균열 | 0.1 | 1.0 | 0.5 | 1 | 0.50 | m <sup>2</sup> | |
| 5 | 25상 | 교각 | 균열(0.3mm미만) | 0.2 | 3.0 | | 1 | 3.00 | m | |
| 6 | 25상 | 교각 | 망상균열 | 0.1 | 0.5 | 1.0 | 1 | 0.50 | m <sup>2</sup> | |
