2025년 국도17호선 기타시설물 두교2교 등 30개소  
정기안전점검용역

# 외 관 조 사 망 도

역동교

# ID : 역동교 교면포장 S1 외관조사망도

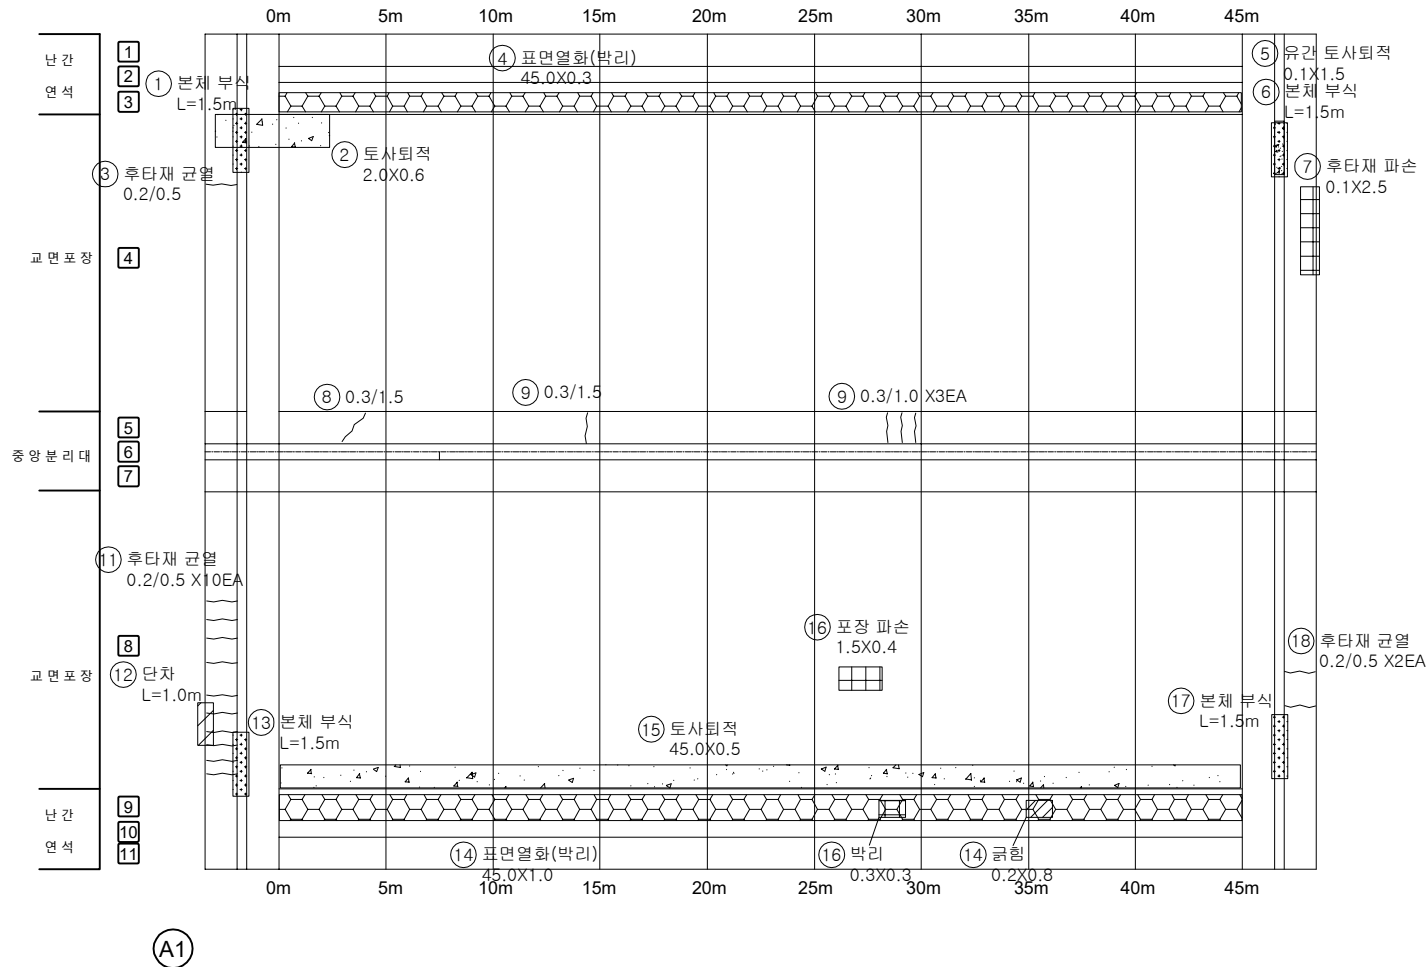
| 번호 | 구분 | 부재 | 손상내용 | 손상현황 | | | | | 비고 |
|---|---|---|---|---|---|---|---|---|---|
| 1 | 25상 | 신축이음 | 본체 부식 | | 1.5 | | 1 | 1.50 | m |
| 2 | 25상 | 교면포장 | 토사퇴적 | | 2.0 | 0.6 | 1 | 1.20 | m <sup>2</sup> |
| 3 | 25상 | 신축이음 | 후타재 균열(0.3mm미만) | 0.2 | 0.5 | | 1 | 0.50 | m |
| 4 | 25상 | 방호벽 | 표면열화(박리) | | 45.0 | 0.3 | 1 | 13.50 | m <sup>2</sup> |
| 5 | 25상 | 신축이음 | 유간 토사퇴적 | | 1.5 | 0.1 | 1 | 0.15 | m <sup>2</sup> |
| 6 | 25상 | 신축이음 | 본체 부식 | | 1.5 | | 1 | 1.50 | m |
| 7 | 25상 | 신축이음 | 후타재 파손 | | 2.5 | 0.1 | 1 | 0.25 | m <sup>2</sup> |
| 8 | 25상 | 중분대 | 균열(0.3mm이상) | 0.3 | 1.5 | | 1 | 1.50 | m |
| 9 | 25상 | 중분대 | 균열(0.3mm이상) | 0.3 | 1.5 | | 1 | 1.50 | m |
| 10 | 25상 | 중분대 | 균열(0.3mm이상) | 0.3 | 1.0 | | 3 | 3.00 | m |
| 11 | 25상 | 신축이음 | 후타재 균열(0.3mm미만) | 0.2 | 0.5 | | 10 | 5.00 | m |
| 12 | 25상 | 신축이음 | 단차 | | 1.0 | | 1 | 1.00 | m |
| 13 | 25상 | 신축이음 | 본체 부식 | | 1.5 | | 1 | 1.50 | m |
| 14 | 25상 | 방호벽 | 표면열화(박리) | | 45.0 | 1.0 | 1 | 45.00 | m <sup>2</sup> |
| 15 | 25상 | 교면포장 | 토사퇴적 | | 45.0 | 0.5 | 1 | 22.50 | m <sup>2</sup> |
| 16 | 25상 | 방호벽 | 박리 | | 0.3 | 0.3 | 1 | 0.09 | m <sup>2</sup> |
| 17 | 25상 | 방호벽 | 균침 | | 0.2 | 0.8 | 1 | 0.16 | m <sup>2</sup> |
| 18 | 25상 | 교면포장 | 포장 파손 | | 1.5 | 0.4 | 1 | 0.60 | m <sup>2</sup> |
| 19 | 25상 | 신축이음 | 본체 부식 | | 1.5 | | 1 | 1.50 | m |
| 20 | 25상 | 신축이음 | 후타재 균열(0.3mm미만) | 0.2 | 0.5 | | 2 | 1.00 | m |

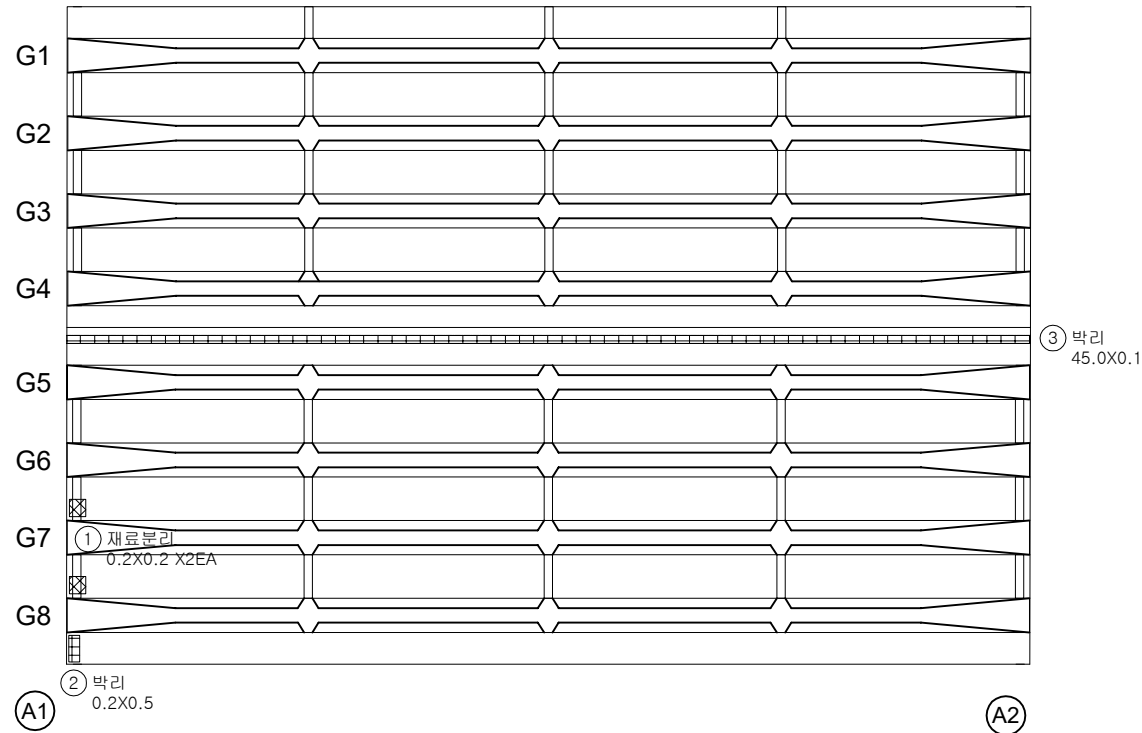
| 번호 | 구분 | 부재 | 손상내용 | 손상현황 | | | | | | 비고 |
|---|---|---|---|---|---|---|---|---|---|---|
| 1 | 25상 | 가로보 | 재료분리 | | 0.2 | 0.2 | 2 | 0.08 | m <sup>2</sup> | |
| 2 | 25상 | 바닥판 | 박리 | | 0.2 | 0.5 | 1 | 0.10 | m <sup>2</sup> | |
| 3 | 25상 | 바닥판 | 박리 | | 45.0 | 0.1 | 1 | 4.50 | m <sup>2</sup> | |

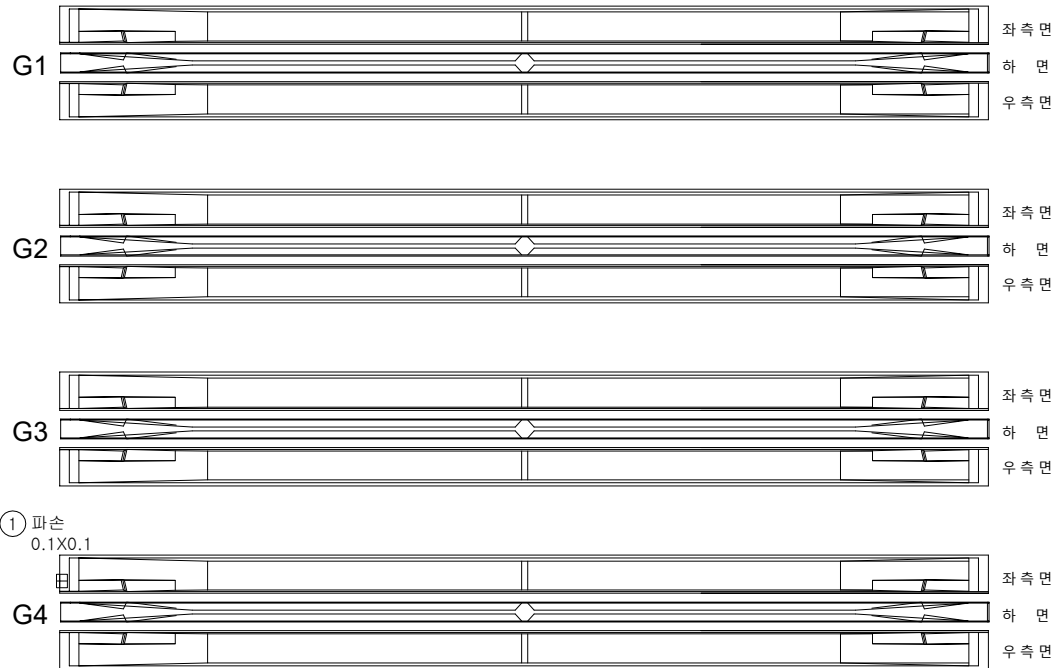
| 번호 | 구분 | 부재 | 손상내용 | 손상현황 | | | | | | 비고 |
|---|---|---|---|---|---|---|---|---|---|---|
| 1 | 25상 | 거더 | 파손 | | 0.1 | 0.1 | 1 | 0.01 | m <sup>2</sup> | |

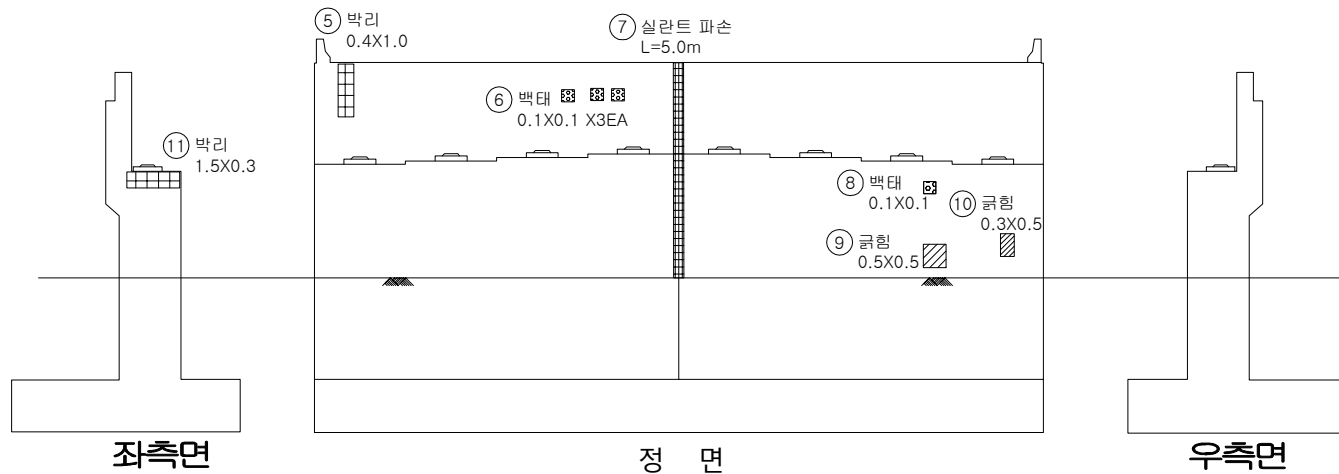
| 번호 | 구분 | 부재 | 손상내용 | 손상현황 | | | | | | 비고 |
|---|---|---|---|---|---|---|---|---|---|---|
| 1 | 25상 | 교대 | 박리 | | 1.0 | 1.5 | 1 | 1.50 | m <sup>2</sup> | |
| 2 | 25상 | 교량발침 | plate 부식 | | | | 3 | 3.00 | EA | |
| 3 | 25상 | 교량발침 | 받침콘크리트 박리 | | 0.5 | 0.2 | 1 | 0.10 | m <sup>2</sup> | |
| 4 | 25상 | 교량발침 | 받침콘크리트 균열 | 0.1 | 0.3 | | 1 | 0.30 | m | |
| 5 | 25상 | 교대 | 박리 | | 0.4 | 1.0 | 1 | 0.40 | m <sup>2</sup> | |
| 6 | 25상 | 교대 | 벽태 | | 0.1 | 0.1 | 3 | 0.03 | m <sup>2</sup> | |
| 7 | 25상 | 교대 | 실란트 파손 | | 5.0 | | 1 | 5.00 | m | |
| 8 | 25상 | 교대 | 벽태 | | 0.1 | 0.1 | 1 | 0.01 | m <sup>2</sup> | |
| 9 | 25상 | 교대 | 균열 | | 0.5 | 0.5 | 1 | 0.25 | m <sup>2</sup> | |
| 10 | 25상 | 교대 | 균열 | | 0.3 | 0.5 | 1 | 0.15 | m <sup>2</sup> | |
| 11 | 25상 | 교대 | 박리 | | 1.5 | 0.3 | 1 | 0.45 | m <sup>2</sup> | |

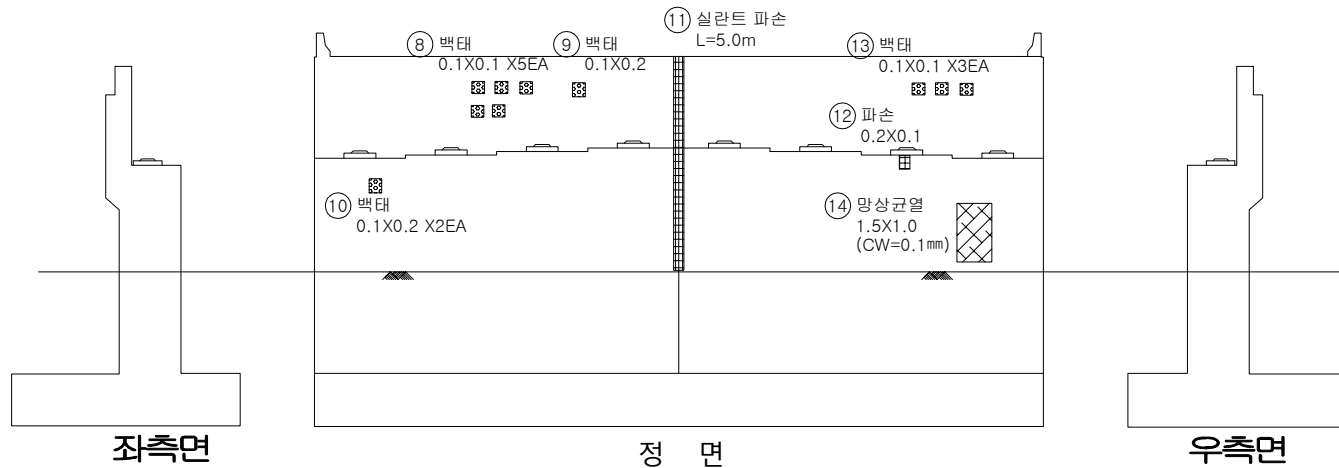
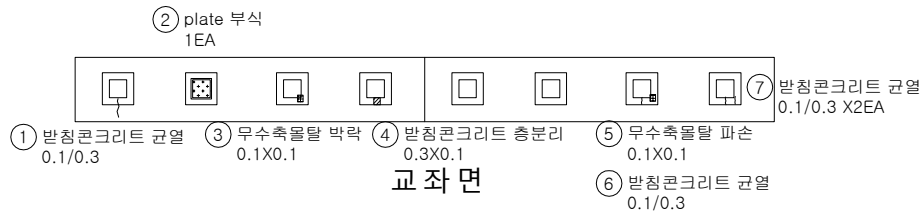
| 번호 | 구분 | 부재 | 손상내용 | 손상현황 | | | | | | 비고 |
|---|---|---|---|---|---|---|---|---|---|---|
| 1 | 25상 | 교량발침 | 받침콘크리트 균열 | 0.1 | 0.3 | | 1 | 0.30 | m | |
| 2 | 25상 | 교량발침 | plate 부식 | | | | 1 | 1.00 | EA | |
| 3 | 25상 | 교량발침 | 무수축물탈 박락 | | 0.1 | 0.1 | 1 | 0.01 | m² | |
| 4 | 25상 | 교량발침 | 받침콘크리트 층분리 | | 0.3 | 0.1 | 1 | 0.03 | m² | |
| 5 | 25상 | 교량발침 | 무수축물탈 파손 | | 0.1 | 0.1 | 1 | 0.01 | m² | |
| 6 | 25상 | 교량발침 | 받침콘크리트 균열 | 0.1 | 0.3 | | 1 | 0.30 | m | |
| 7 | 25상 | 교량발침 | 받침콘크리트 균열 | 0.1 | 0.3 | | 2 | 0.60 | m | |
| 8 | 25상 | 교대 | 백태 | | 0.1 | 0.1 | 5 | 0.05 | m² | |
| 9 | 25상 | 교대 | 백태 | | 0.1 | 0.2 | 1 | 0.02 | m² | |
| 10 | 25상 | 교대 | 백태 | | 0.1 | 0.2 | 2 | 0.04 | m² | |
| 11 | 25상 | 교대 | 실란트 파손 | | 5.0 | | 1 | 5.00 | m | |
| 12 | 25상 | 교대 | 파손 | | 0.2 | 0.1 | 1 | 0.02 | m² | |
| 13 | 25상 | 교대 | 백태 | | 0.1 | 0.1 | 3 | 0.03 | m² | |
| 14 | 25상 | 교대 | 망상균열 | 0.1 | 1.5 | 1.0 | 1 | 1.50 | m² | |
