2025년 국도17호선 기타시설물 두교2교 등 30개소  
정기안전점검용역

# 외 관 조 사 망 도

동진1교

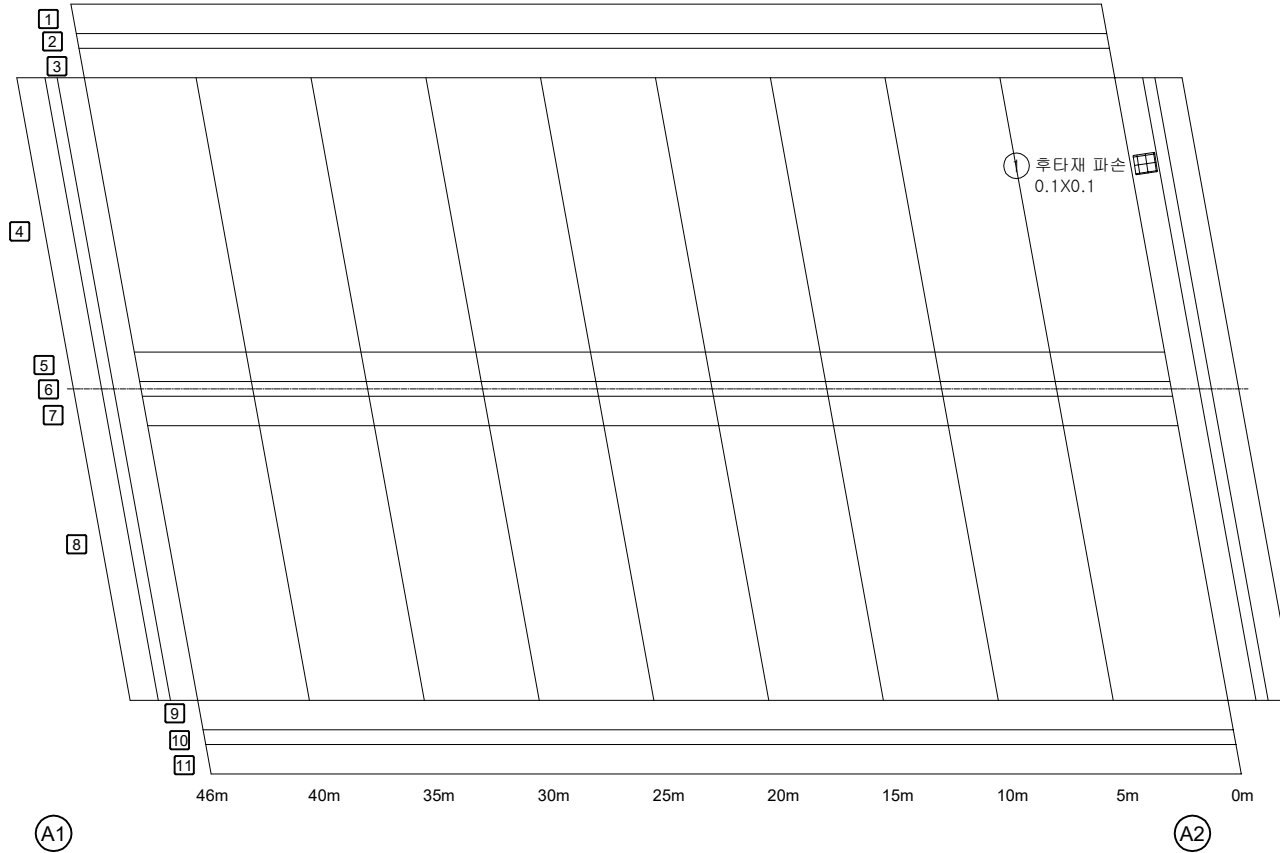
| 도면번호 | 01 |

| 번호 | 구분 | 부재 | 손상내용 | 손상현황 | | | | | | 비고 |
|---|---|---|---|---|---|---|---|---|---|---|
| 1 | 25상 | 신축이음 | 후타재 파손 | | 0.1 | 0.1 | 1 | 0.01 | m <sup>2</sup> | |

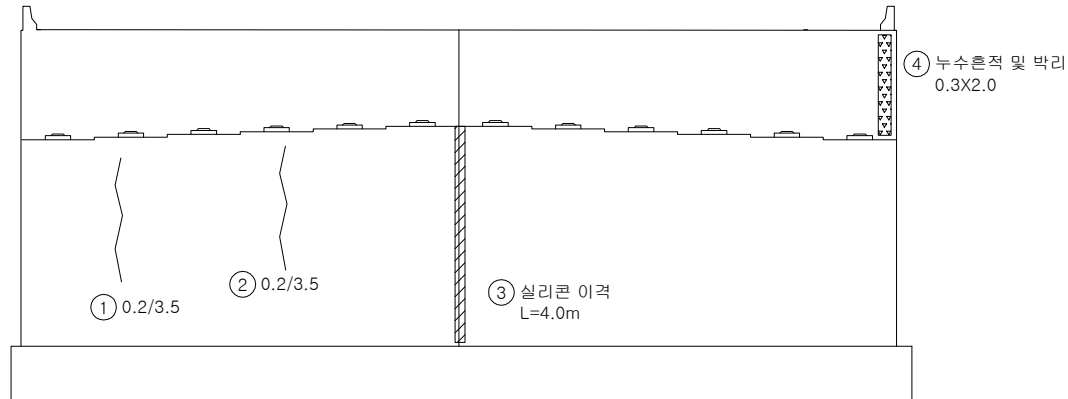
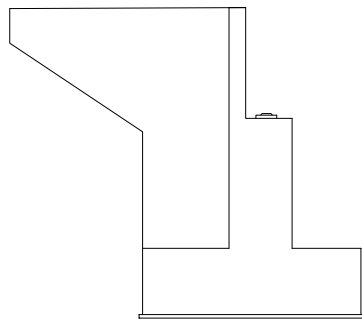
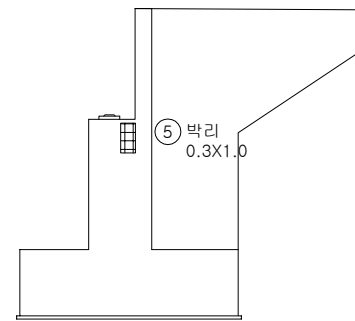
도면번호 05

| 번호 | 구분 | 부재 | 손상내용 | 손상현황 | | | | | | 비고 |
|---|---|---|---|---|---|---|---|---|---|---|
| 1 | 25상 | 교대 | 균열(0.3mm미만) | 0.2 | 3.5 | | 1 | 3.50 | m | |
| 2 | 25상 | 교대 | 균열(0.3mm미만) | 0.2 | 3.5 | | 1 | 3.50 | m | |
| 3 | 25상 | 교대 | 실리콘 이격 | | 4.0 | | 1 | 4.00 | m | |
| 4 | 25상 | 교대 | 누수흔적 및 박리 | | 0.3 | 2.0 | 1 | 0.60 | m <sup>2</sup> | |
| 5 | 25상 | 교대 | 박리 | | 0.3 | 1.0 | 1 | 0.30 | m <sup>2</sup> | |

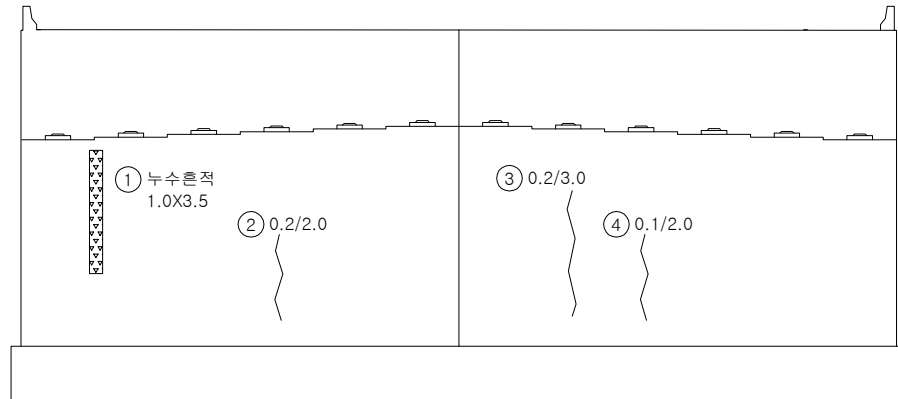
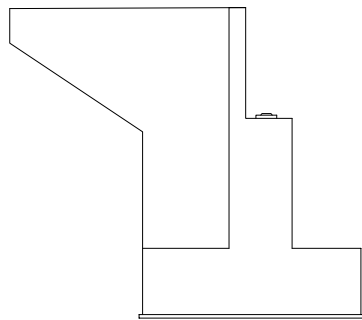
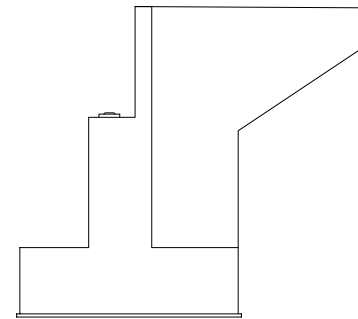
도면번호 06

| 번호 | 구분 | 부재 | 손상내용 | 손상현황 | | | | | | 비 고 |
|---|---|---|---|---|---|---|---|---|---|---|
| 1 | 25상 | 교대 | 누수흔적 | | 1.0 | 3.5 | 1 | 3.50 | m <sup>2</sup> | |
| 2 | 25상 | 교대 | 균열(0.3mm미만) | 0.2 | 2.0 | | 1 | 2.00 | m | |
| 3 | 25상 | 교대 | 균열(0.3mm미만) | 0.2 | 3.0 | | 1 | 3.00 | m | |
| 4 | 25상 | 교대 | 균열(0.3mm미만) | 0.1 | 2.0 | | 1 | 2.00 | m | |
