2025년 국도17호선 기타시설물 두교2교 등 30개소  
정기안전점검용역

# 외 관 조 사 망 도

신기교

# ID : 신기교 교면포장 S1 외관조사망도

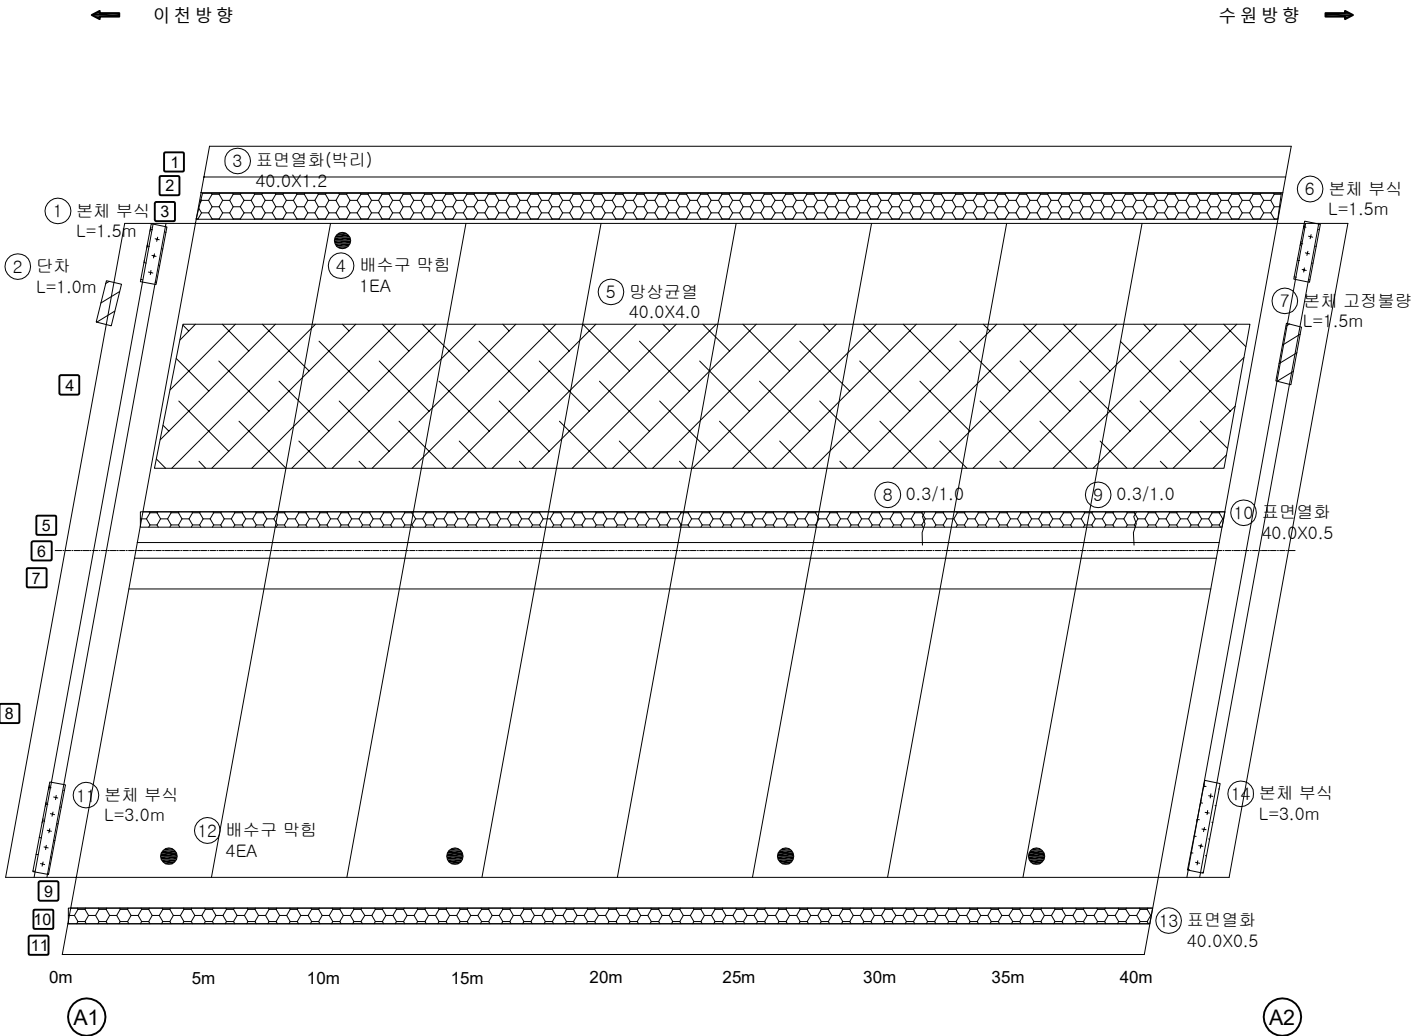
| 번호 | 구분 | 부재 | 손상내용 | 손상현황 | | | | | | 비 고 |
|---|---|---|---|---|---|---|---|---|---|---|
| 1 | 25상 | 신축이음 | 본체 부식 | | 1.5 | | 1 | 1.50 | m | |
| 2 | 25상 | 신축이음 | 단차 | | 1.0 | | 1 | 1.00 | m | |
| 3 | 25상 | 방호벽 | 표면열화 | | 40.0 | 1.2 | 1 | 48.00 | ㎡ | |
| 4 | 25상 | 배수시설 | 배수구 막힘 | | | | 1 | 1.00 | EA | |
| 5 | 25상 | 교면포장 | 망상균열 | | 40.0 | 4.0 | 1 | 160.00 | ㎡ | |
| 6 | 25상 | 신축이음 | 본체 부식 | | 1.5 | | 1 | 1.50 | m | |
| 7 | 25상 | 신축이음 | 본체 고정볼량 | | 1.5 | | 1 | 1.50 | m | |
| 8 | 25상 | 중분대 | 균열(0.3mm이상) | 0.3 | 1.0 | | 1 | 1.00 | m | |
| 9 | 25상 | 중분대 | 균열(0.3mm이상) | 0.3 | 1.0 | | 1 | 1.00 | m | |
| 10 | 25상 | 중분대 | 표면열화 | | 40.0 | 0.5 | 1 | 20.00 | ㎡ | |
| 11 | 25상 | 신축이음 | 본체 부식 | | 3.0 | | 1 | 3.00 | m | |
| 12 | 25상 | 배수시설 | 배수구 막힘 | | | | 4 | 4.00 | EA | |
| 13 | 25상 | 방호벽 | 표면열화 | | 40.0 | 0.5 | 1 | 20.00 | ㎡ | |
| 14 | 25상 | 신축이음 | 본체 부식 | | 3.0 | | 1 | 3.00 | m | |

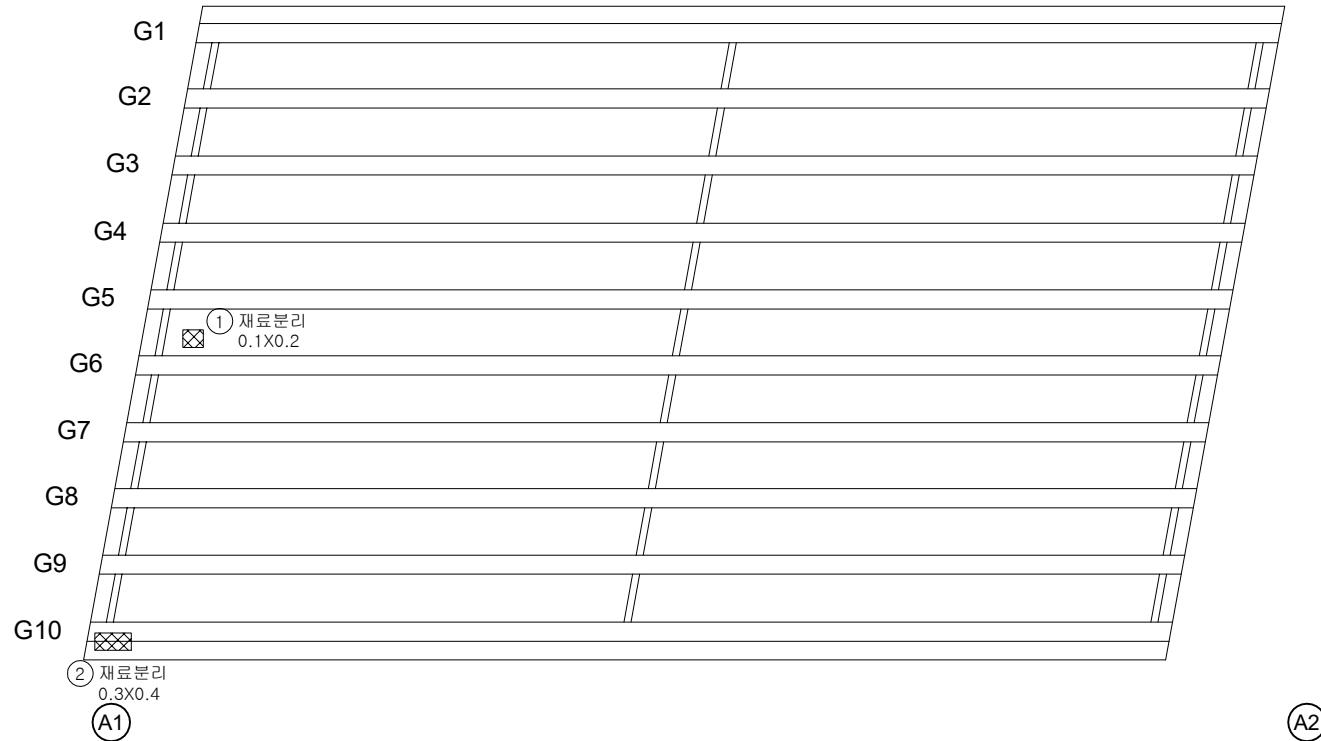
도면번호 02

| 번호 | 구분 | 부재 | 손상내용 | 손상현황 | | | | | | 비 고 |
|---|---|---|---|---|---|---|---|---|---|---|
| 1 | 25상 | 바닥판 | 재료분리 | | 0.1 | 0.2 | 1 | 0.02 | m² | |
| 2 | 25상 | 바닥판 | 재료분리 | | 0.3 | 0.4 | 1 | 0.12 | m² | |

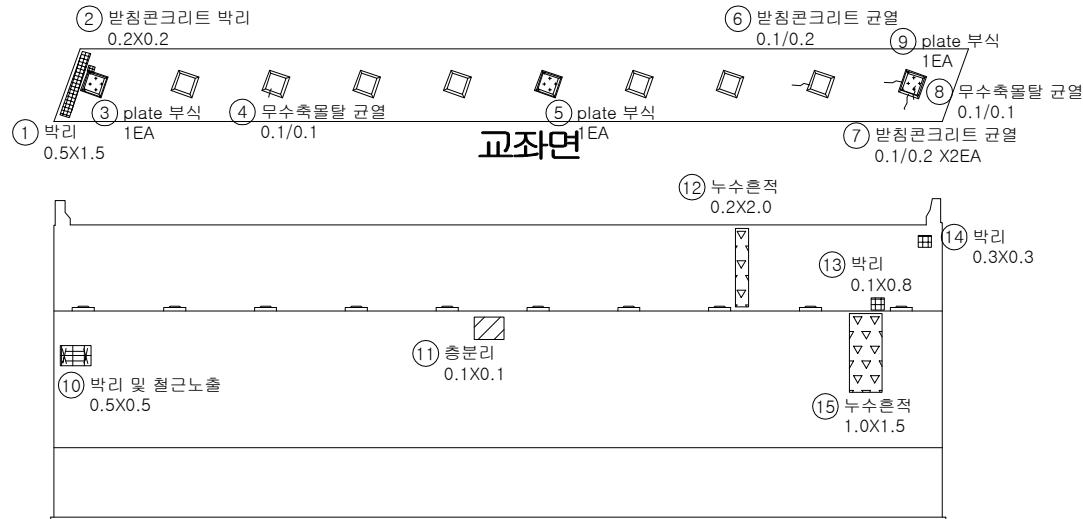
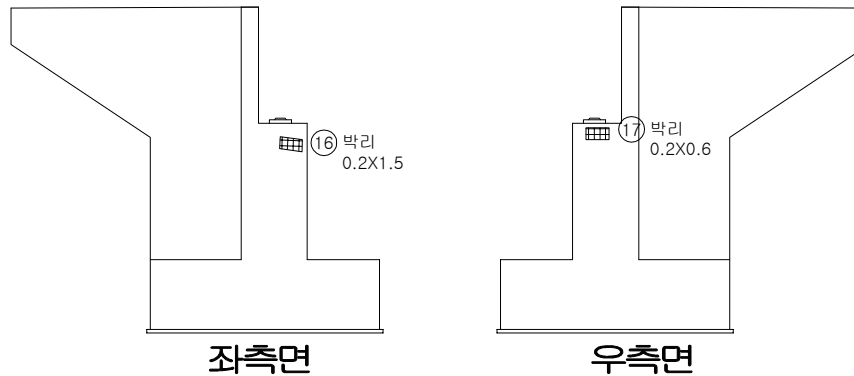
도면번호 05

| 번호 | 구분 | 부재 | 손상내용 | 손상현황 | | | | | | 비고 |
|---|---|---|---|---|---|---|---|---|---|---|
| 1 | 25상 | 교대 | 박리 | | 0.5 | 1.5 | 1 | 0.75 | m <sup>2</sup> | |
| 2 | 25상 | 교량받침 | 발청콘크리트 박리 | | 0.2 | 0.2 | 1 | 0.04 | m <sup>2</sup> | |
| 3 | 25상 | 교량받침 | plate 부식 | | | | 1 | 1.00 | EA | |
| 4 | 25상 | 교량받침 | 무수축물탈 균열 | 0.1 | 0.1 | | 1 | 0.10 | m | |
| 5 | 25상 | 교량받침 | plate 부식 | | | | 1 | 1.00 | EA | |
| 6 | 25상 | 교량받침 | 발청콘크리트 균열 | 0.1 | 0.2 | | 1 | 0.20 | m | |
| 7 | 25상 | 교량받침 | 발청콘크리트 균열 | 0.1 | 0.2 | | 2 | 0.40 | m | |
| 8 | 25상 | 교량받침 | 무수축물탈 균열 | 0.1 | 0.1 | | 1 | 0.10 | m | |
| 9 | 25상 | 교량받침 | plate 부식 | | | | 1 | 1.00 | EA | |
| 10 | 25상 | 교대 | 박리 및 철근노출 | | 0.5 | 0.5 | 1 | 0.25 | m <sup>2</sup> | |
| 11 | 25상 | 교대 | 충분리 | | 0.1 | 0.1 | 1 | 0.01 | m <sup>2</sup> | |
| 12 | 25상 | 교대 | 무수축적 | | 0.2 | 2.0 | 1 | 0.40 | m <sup>2</sup> | |
| 13 | 25상 | 교대 | 박리 | | 0.1 | 0.8 | 1 | 0.08 | m <sup>2</sup> | |
| 14 | 25상 | 교대 | 박리 | | 0.3 | 0.3 | 1 | 0.09 | m <sup>2</sup> | |
| 15 | 25상 | 교대 | 무수축적 | | 1.0 | 1.5 | 1 | 1.50 | m <sup>2</sup> | |
| 16 | 25상 | 교대 | 박리 | | 0.2 | 1.5 | 1 | 0.30 | m <sup>2</sup> | |
| 17 | 25상 | 교대 | 박리 | | 0.2 | 0.6 | 1 | 0.12 | m <sup>2</sup> | |

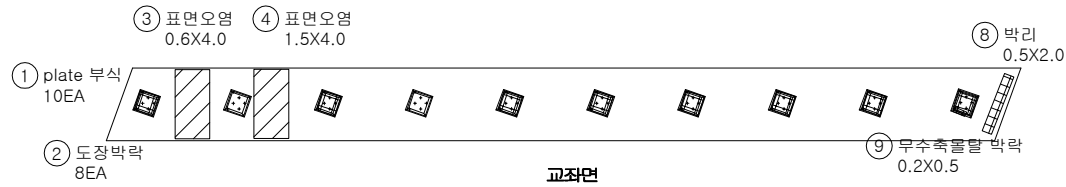
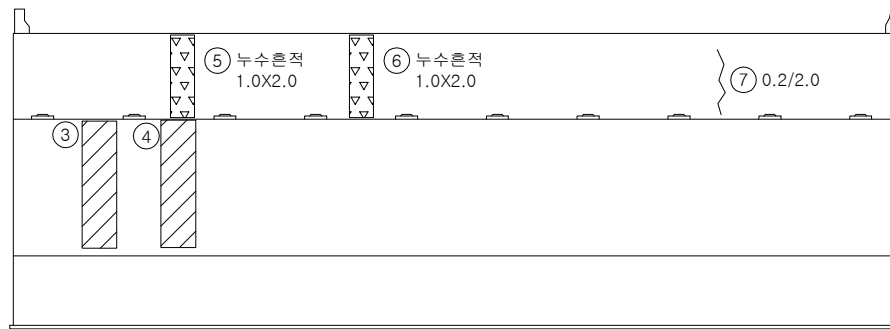
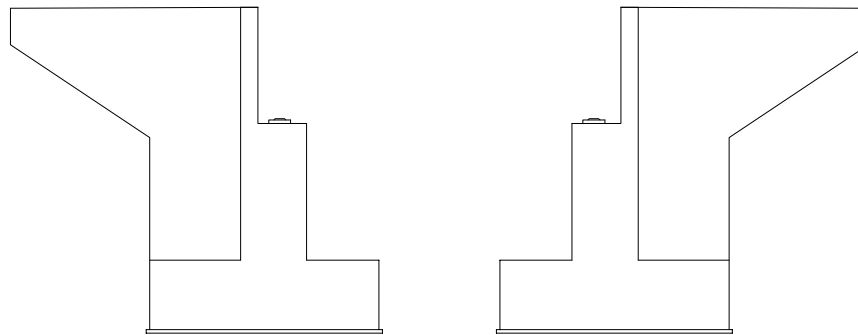
| 번호 | 구분 | 부재 | 손상내용 | 손상현황 | | | | | | 비고 |
|---|---|---|---|---|---|---|---|---|---|---|
| 1 | 25상 | 교량발점 | plate 부식 | | | | 10 | 10.00 | EA | |
| 2 | 25상 | 교량발점 | 도장박락 | | | | 8 | 8.00 | EA | |
| 3 | 25상 | 교대 | 표면오염 | | 0.6 | 4.0 | 1 | 2.40 | m² | |
| 4 | 25상 | 교대 | 표면오염 | | 1.5 | 4.0 | 1 | 6.00 | m² | |
| 5 | 25상 | 교대 | 누수흔적 | | 1.0 | 2.0 | 1 | 2.00 | m² | |
| 6 | 25상 | 교대 | 누수흔적 | | 1.0 | 2.0 | 1 | 2.00 | m² | |
| 7 | 25상 | 교대 | 균열(0.3mm미만) | 0.2 | 2.0 | | 1 | 2.00 | m | |
| 8 | 25상 | 교대 | 박리 | | 2.0 | 0.5 | 1 | 1.00 | m² | |
| 9 | 25상 | 교량발점 | 무수축물탈 박락 | | 0.2 | 0.5 | 1 | 0.10 | m² | |
