2025년 국도17호선 기타시설물 두교2교 등 30개소  
정기안전점검용역

# 외 관 조 사 망 도

신기1교

# ID : 신기1교 교면포장 S1 외관조사망도

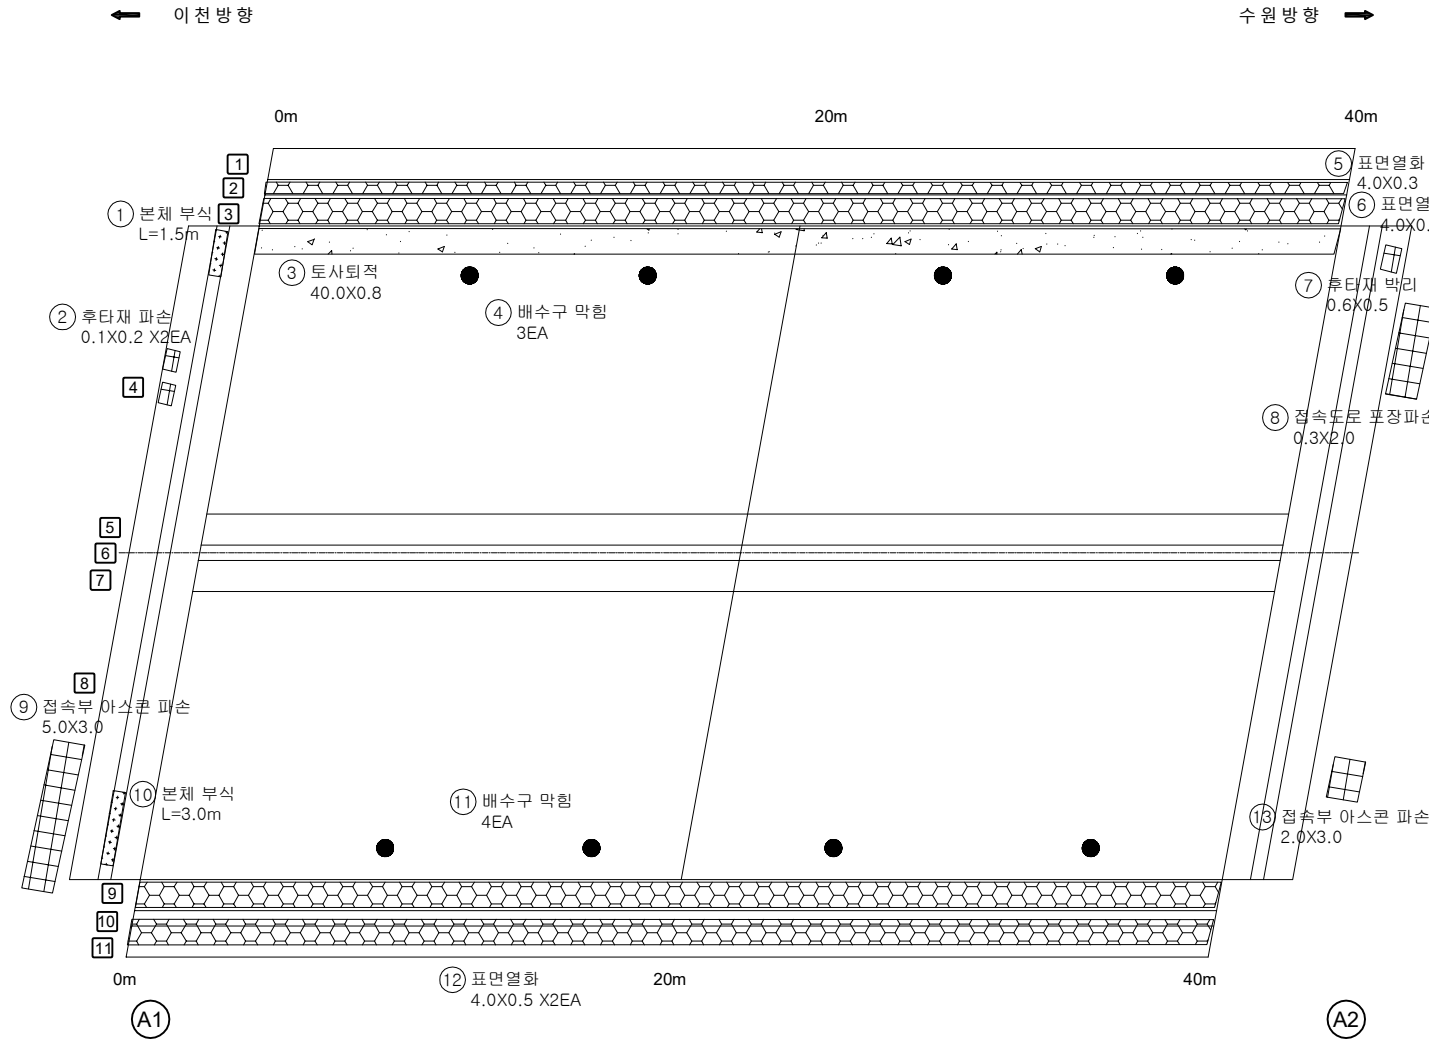
| 번호 | 구분 | 부재 | 손상내용 | 손상현황 | | | | | | 비고 |
|---|---|---|---|---|---|---|---|---|---|---|
| 1 | 25상 | 신축이음 | 본체 부식 | | 1.5 | | 1 | 1.50 | m | |
| 2 | 25상 | 신축이음 | 후타재 파손 | | 0.1 | 0.2 | 2 | 0.04 | m² | |
| 3 | 25상 | 교면포장 | 토사퇴적 | | 40.0 | 0.8 | 1 | 32.00 | m² | |
| 4 | 25상 | 배수시설 | 배수구 막힘 | | | | 4 | 4.00 | EA | |
| 5 | 25상 | 방호벽 | 표면열화 | | 40.0 | 0.3 | 1 | 12.00 | m² | |
| 6 | 25상 | 방호벽 | 표면열화 | | 40.0 | 0.5 | 1 | 20.00 | m² | |
| 7 | 25상 | 신축이음 | 후타재 박리 | | 0.6 | 0.5 | 1 | 0.30 | m² | |
| 8 | 25상 | 교면포장 | 접속도로 포장파손 | | 0.3 | 2.0 | 1 | 0.60 | m² | |
| 9 | 25상 | 교면포장 | 접속부 아스콘 파손 | | 5.0 | 3.0 | 1 | 15.00 | m² | |
| 10 | 25상 | 신축이음 | 본체 부식 | | 3.0 | | 1 | 3.00 | m | |
| 11 | 25상 | 배수시설 | 배수구 막힘 | | | | 4 | 4.00 | EA | |
| 12 | 25상 | 방호벽 | 표면열화 | | 40.0 | 0.5 | 2 | 40.00 | m² | |
| 13 | 25상 | 교면포장 | 접속부 아스콘 파손 | | 2.0 | 3.0 | 1 | 6.00 | m² | |

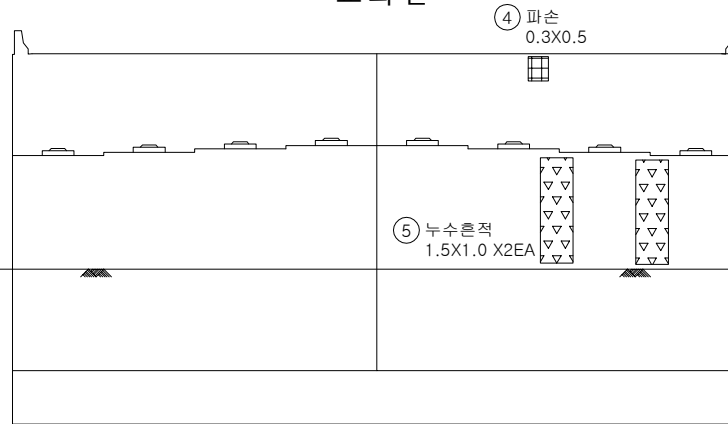
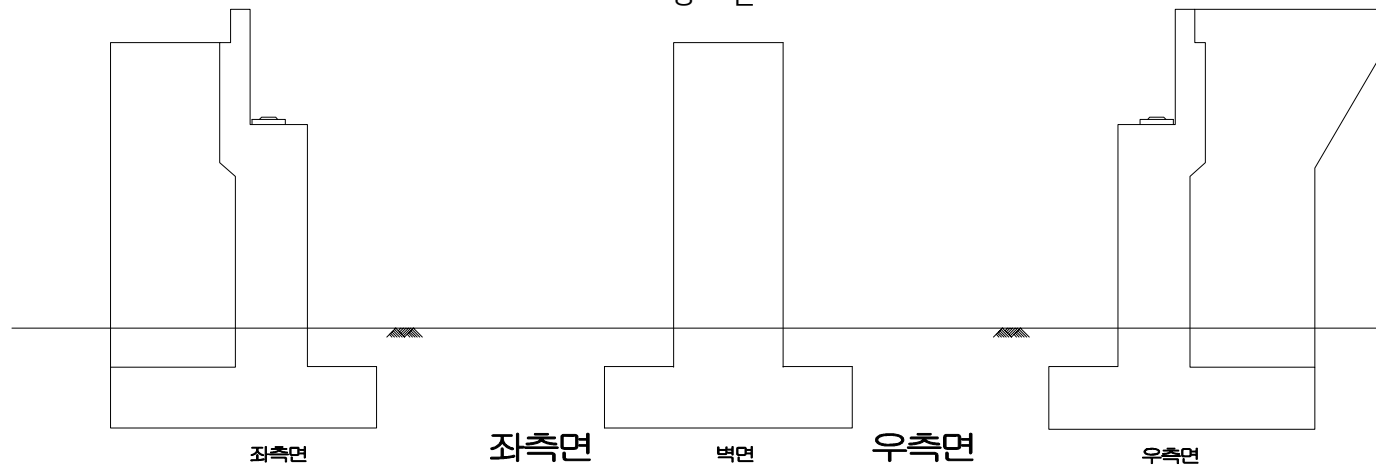
| 번호 | 구분 | 부재 | 손상내용 | 손상현황 | | | | | 비고 |
|---|---|---|---|---|---|---|---|---|---|
| 1 | 25상 | 교량발침 | plate 부식 | | | | 8 | 8.00 | EA |
| 2 | 25상 | 교대 | 박리(열화) | | 0.8 | 1.5 | 1 | 1.20 | m <sup>2</sup> |
| 3 | 25상 | 교량발침 | 받침콘크리트 균열 | 0.1 | 0.4 | | 1 | 0.40 | m |
| 4 | 25상 | 교대 | 파손 | | 0.3 | 0.5 | 1 | 0.15 | m <sup>2</sup> |
| 5 | 25상 | 교대 | 누수흔적 | | 1.5 | 1.0 | 1 | 1.50 | m <sup>2</sup> |

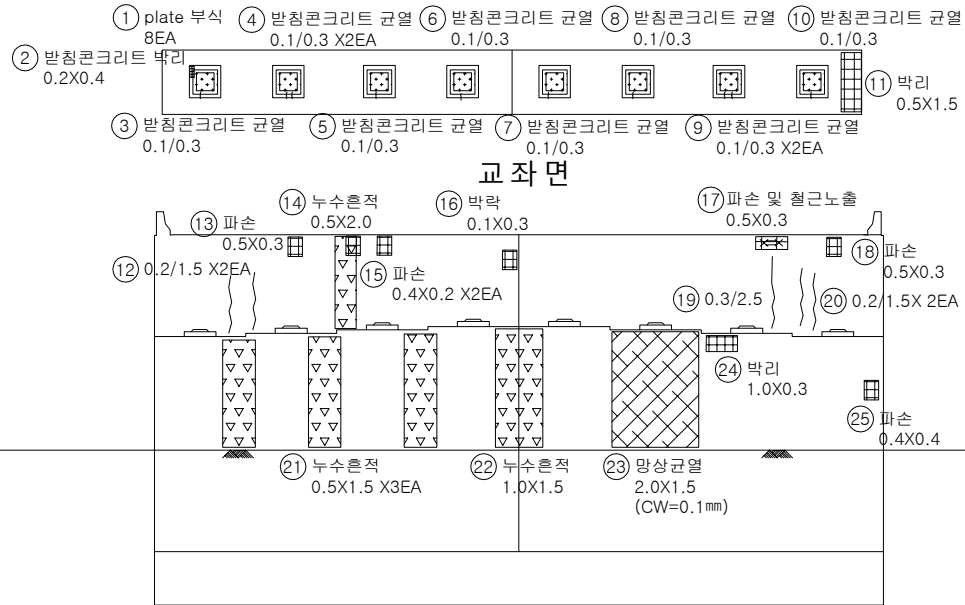
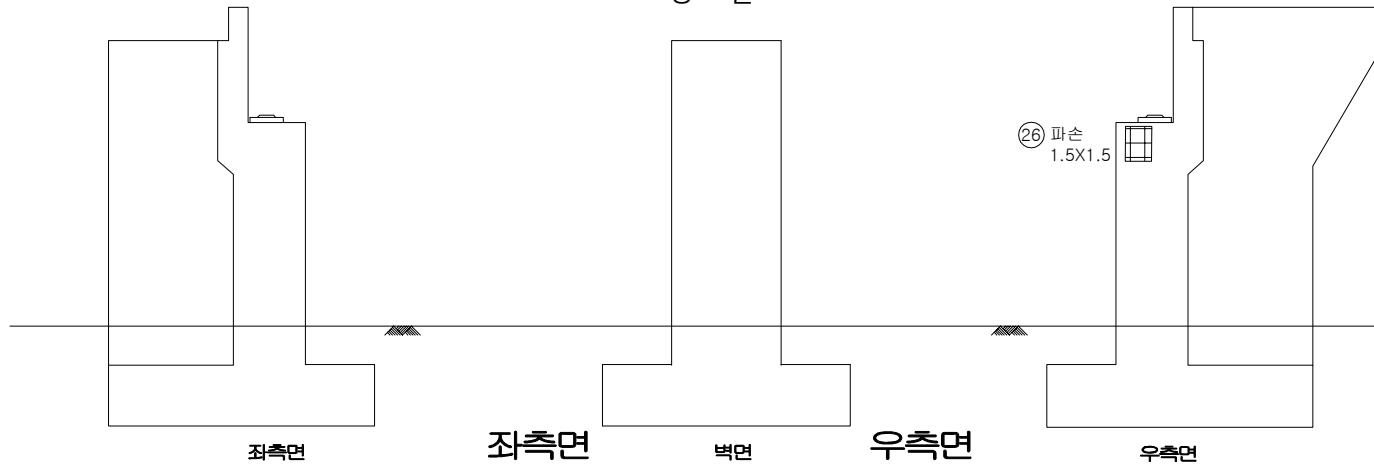
| 번호 | 구분 | 부재 | 손상내용 | 손상현황 | | | | | | 비고 |
|---|---|---|---|---|---|---|---|---|---|---|
| 1 | 25상 | 교량받침 | plate 부식 | | | | 8 | 8.00 | EA | |
| 2 | 25상 | 교량받침 | 받침콘크리트 박리 | | 0.2 | 0.4 | 1 | 0.08 | m <sup>2</sup> | |
| 3 | 25상 | 교량받침 | 받침콘크리트 균열 | 0.1 | 0.3 | | 1 | 0.30 | m | |
| 4 | 25상 | 교량받침 | 받침콘크리트 균열 | 0.1 | 0.3 | | 2 | 0.60 | m | |
| 5 | 25상 | 교량받침 | 받침콘크리트 균열 | 0.1 | 0.3 | | 1 | 0.30 | m | |
| 6 | 25상 | 교량받침 | 받침콘크리트 균열 | 0.1 | 0.3 | | 1 | 0.30 | m | |
| 7 | 25상 | 교량받침 | 받침콘크리트 균열 | 0.1 | 0.3 | | 1 | 0.30 | m | |
| 8 | 25상 | 교량받침 | 받침콘크리트 균열 | 0.1 | 0.3 | | 1 | 0.30 | m | |
| 9 | 25상 | 교량받침 | 받침콘크리트 균열 | 0.1 | 0.3 | | 2 | 0.60 | m | |
| 10 | 25상 | 교량받침 | 받침콘크리트 균열 | 0.1 | 0.3 | | 1 | 0.30 | m | |
| 11 | 25상 | 교대 | 박리 | | 0.5 | 1.5 | 1 | 0.75 | m <sup>2</sup> | |
| 12 | 25상 | 교대 | 균열(0.3mm미만) | 0.2 | 1.5 | | 2 | 3.00 | m | |
| 13 | 25상 | 교대 | 파손 | | 0.5 | 0.3 | 1 | 0.15 | m <sup>2</sup> | |
| 14 | 25상 | 교대 | 누수흔적 | | 0.5 | 2.0 | 1 | 1.00 | m <sup>2</sup> | |
| 15 | 25상 | 교대 | 파손 | | 0.4 | 0.2 | 2 | 0.16 | m <sup>2</sup> | |
| 16 | 25상 | 교대 | 박락 | | 0.1 | 0.3 | 1 | 0.03 | m <sup>2</sup> | |
| 17 | 25상 | 교대 | 파손 및 철근노출 | | 0.5 | 0.3 | 1 | 0.15 | m <sup>2</sup> | |
| 18 | 25상 | 교대 | 파손 | | 0.5 | 0.3 | 1 | 0.15 | m <sup>2</sup> | |
| 19 | 25상 | 교대 | 균열(0.3mm이상) | 0.3 | 2.5 | | 1 | 2.50 | m | |
| 20 | 25상 | 교대 | 균열(0.3mm미만) | 0.2 | 1.5 | | 2 | 3.00 | m | |
| 21 | 25상 | 교대 | 누수흔적 | | 0.5 | 1.5 | 3 | 2.25 | m <sup>2</sup> | |
| 22 | 25상 | 교대 | 누수흔적 | | 1.0 | 1.5 | 1 | 1.50 | m <sup>2</sup> | |
| 23 | 25상 | 교대 | 망상균열 | 0.1 | 2.0 | 1.5 | 1 | 3.00 | m <sup>2</sup> | |
| 24 | 25상 | 교대 | 박리 | | 1.0 | 0.3 | 1 | 0.30 | m <sup>2</sup> | |
| 25 | 25상 | 교대 | 파손 | | 0.4 | 0.4 | 1 | 0.16 | m <sup>2</sup> | |
| 26 | 25상 | 교대 | 파손 | | 1.5 | 1.5 | 1 | 2.25 | m <sup>2</sup> | |
