2025년 국도17호선 기타시설물 두교2교 등 30개소  
정기안전점검용역

# 외 관 조 사 망 도

안터교

# ID : 안터교 교면포장 S1 외관조사망도

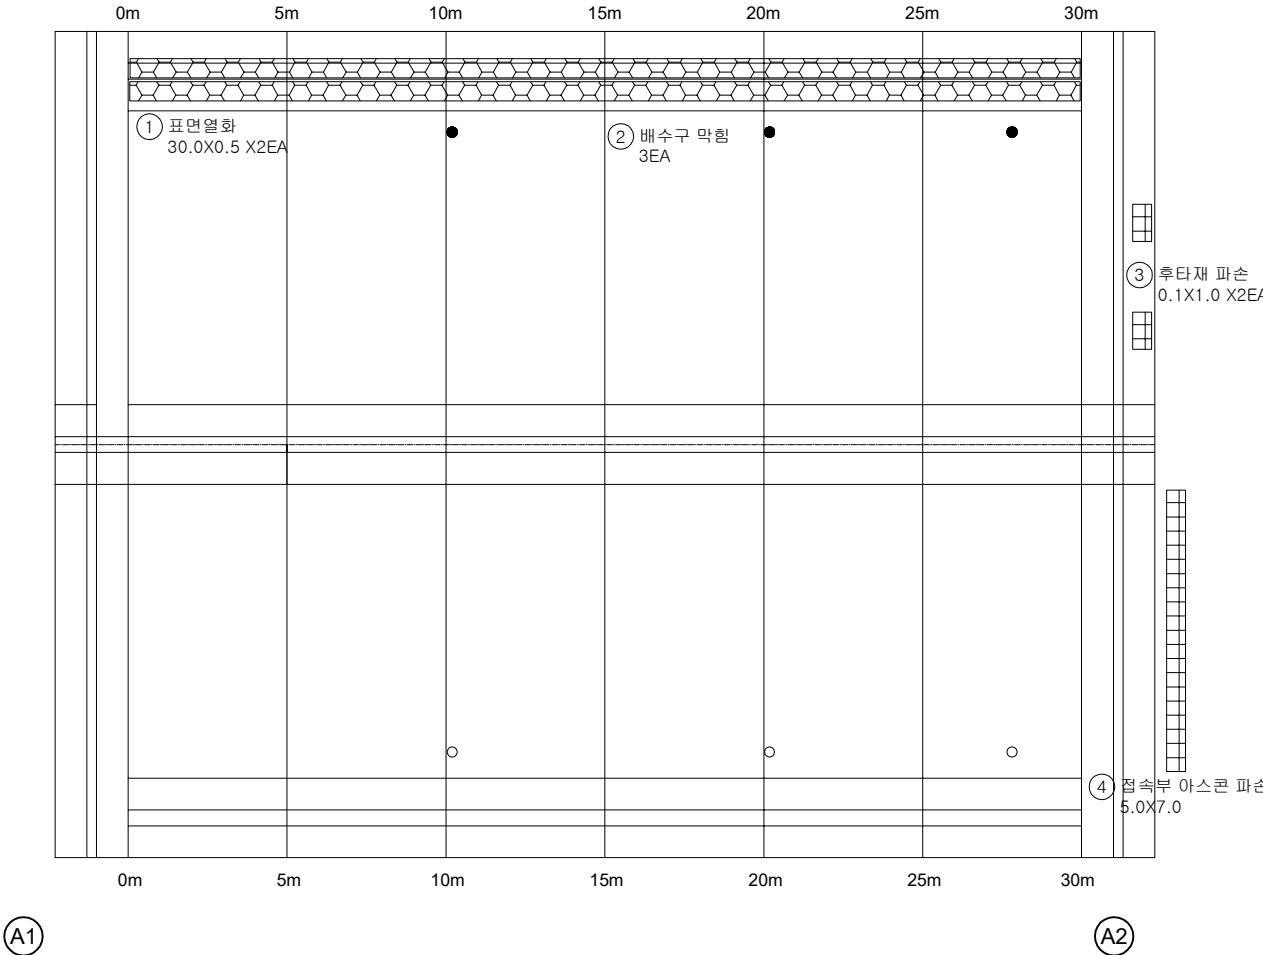
| 번호 | 구분 | 부재 | 손상내용 | 손상현황 | | | | | | 비고 |
|---|---|---|---|---|---|---|---|---|---|---|
| 1 | 25상 | 방호벽 | 표면열화 | | 30.0 | 0.5 | 2 | 30.00 | m <sup>2</sup> | |
| 2 | 25상 | 배수시설 | 배수구 막힘 | | | | 3 | 3.00 | EA | |
| 3 | 25상 | 신축이음 | 후타재 파손 | | 0.1 | 1.0 | 2 | 0.20 | m <sup>2</sup> | |
| 4 | 25상 | 교면포장 | 접속부 아스콘 파손 | | 5.0 | 7.0 | 1 | 35.00 | m <sup>2</sup> | |

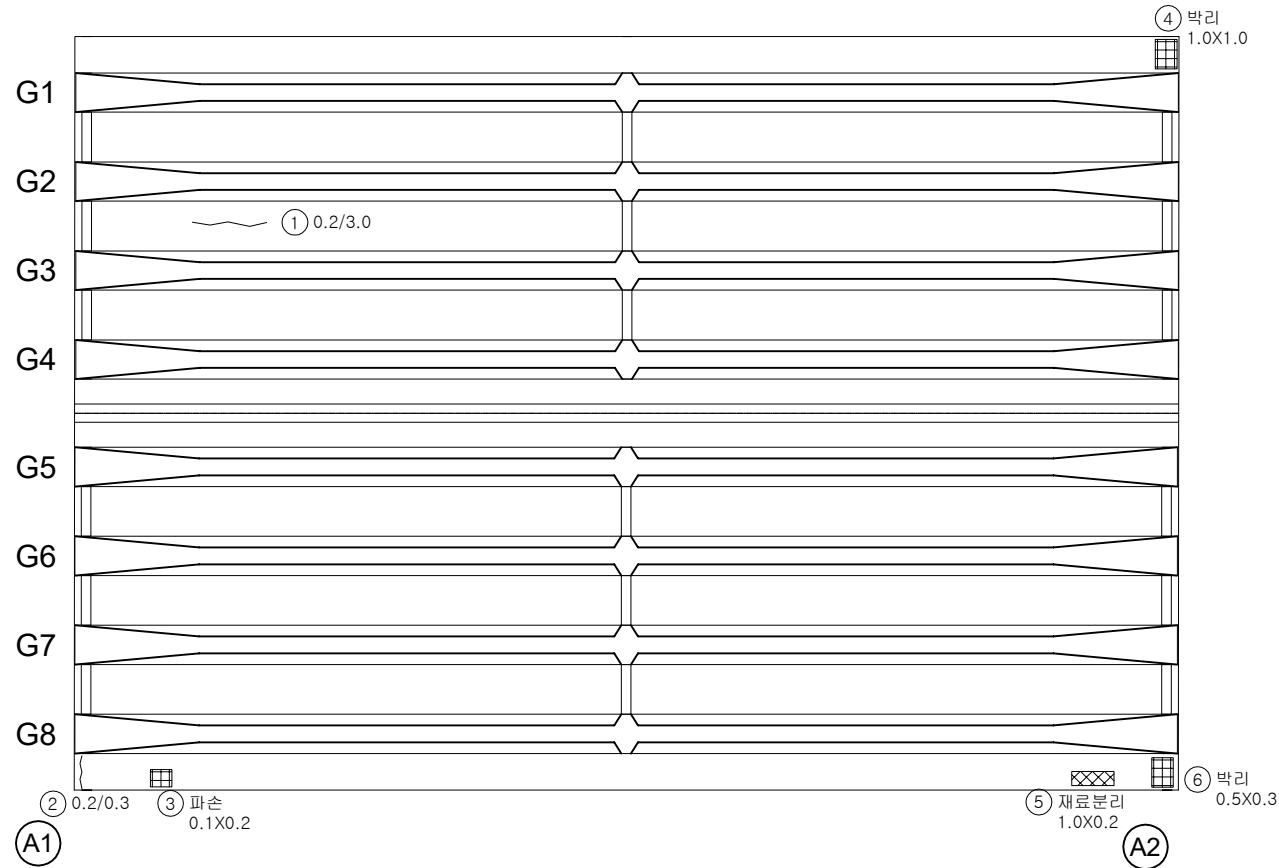
| 번호 | 구분 | 부재 | 손상내용 | 손상현황 | | | | | | 비고 |
|---|---|---|---|---|---|---|---|---|---|---|
| 1 | 25상 | 바닥판 | 균열(0.3mm미만) | 0.2 | 3.0 | | 1 | 3.00 | m | |
| 2 | 25상 | 바닥판 | 균열(0.3mm미만) | 0.2 | 0.3 | | 1 | 0.30 | m | |
| 3 | 25상 | 바닥판 | 파손 | | 0.1 | 0.2 | 1 | 0.02 | m² | |
| 4 | 25상 | 바닥판 | 박리 | | 1.0 | 1.0 | 1 | 1.00 | m² | |
| 5 | 25상 | 바닥판 | 재료분리 | | 1.0 | 0.2 | 1 | 0.20 | m² | |
| 6 | 25상 | 바닥판 | 박리 | | 0.5 | 0.3 | 1 | 0.15 | m² | |

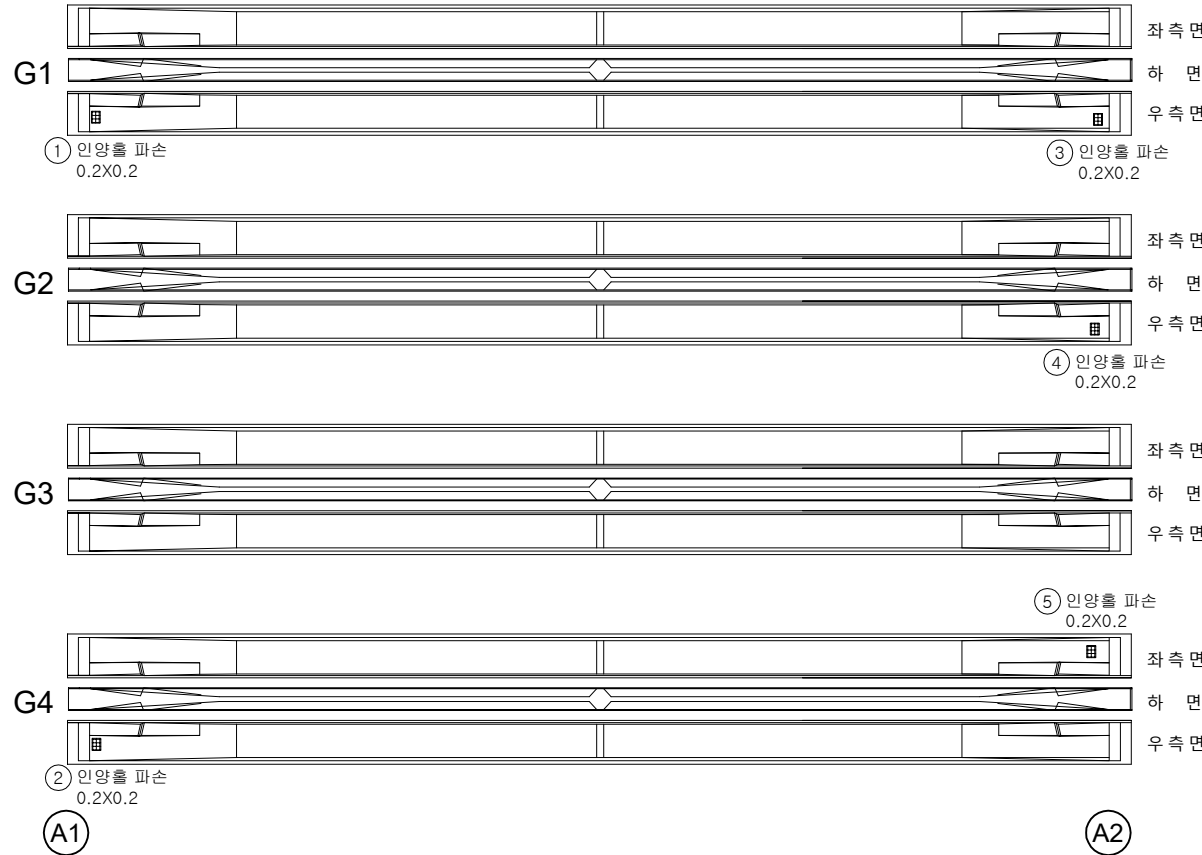
# ID : 안터교 거더 S1(G1~G4) 외관조사망도

| 번호 | 구분 | 부재 | 손상내용 | 손상현황 | | | | | | 비고 |
|---|---|---|---|---|---|---|---|---|---|---|
| 1 | 25상 | 거더 | 인양홀 파손 | | 0.2 | 0.2 | 1 | 0.04 | m <sup>2</sup> | |
| 2 | 25상 | 거더 | 인양홀 파손 | | 0.2 | 0.2 | 1 | 0.04 | m <sup>2</sup> | |
| 3 | 25상 | 거더 | 인양홀 파손 | | 0.2 | 0.2 | 1 | 0.04 | m <sup>2</sup> | |
| 4 | 25상 | 거더 | 인양홀 파손 | | 0.2 | 0.2 | 1 | 0.04 | m <sup>2</sup> | |
| 5 | 25상 | 거더 | 인양홀 파손 | | 0.2 | 0.2 | 1 | 0.04 | m <sup>2</sup> | |

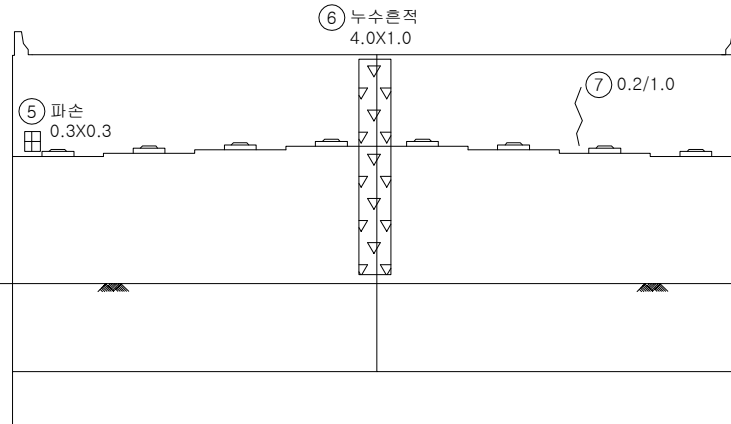
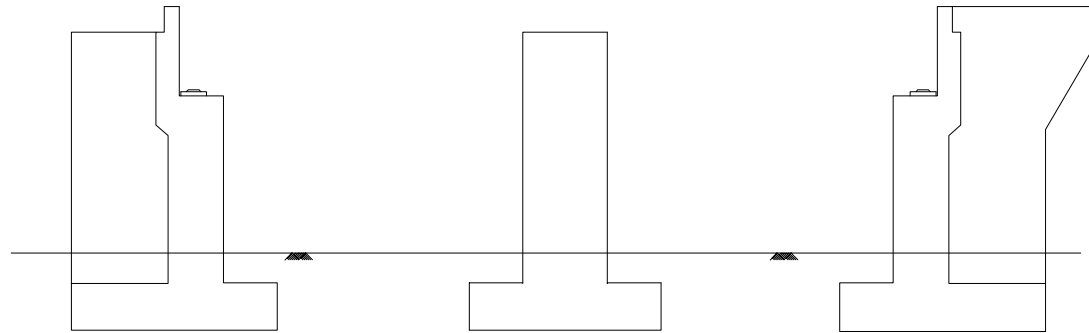
| 번호 | 구분 | 부재 | 손상내용 | 손상현황 | | | | | | 비고 |
|---|---|---|---|---|---|---|---|---|---|---|
| 1 | 25상 | 교대 | 박리 | | 0.3 | 1.5 | 1 | 0.45 | m <sup>2</sup> | |
| 2 | 25상 | 교량받침 | plate 부식 | | | | 1 | 1.00 | EA | |
| 3 | 25상 | 교량받침 | 우수축몰탈 균열 | 0.2 | 0.3 | | 1 | 0.30 | m | |
| 4 | 25상 | 교대 | 박리 | | 0.5 | 1.5 | 1 | 0.75 | m <sup>2</sup> | |
| 5 | 25상 | 교대 | 파손 | | 0.3 | 0.3 | 1 | 0.09 | m <sup>2</sup> | |
| 6 | 25상 | 교대 | 누수흔적 | | 4.0 | 1.0 | 1 | 4.00 | m <sup>2</sup> | |
| 7 | 25상 | 교대 | 균열 (0.3mm이하) | 0.2 | 1.0 | | 1 | 1.00 | m | |
