2025년 국도17호선 기타시설물 두교2교 등 30개소  
정기안전점검용역

# 외 관 조 사 망 도

송문3교

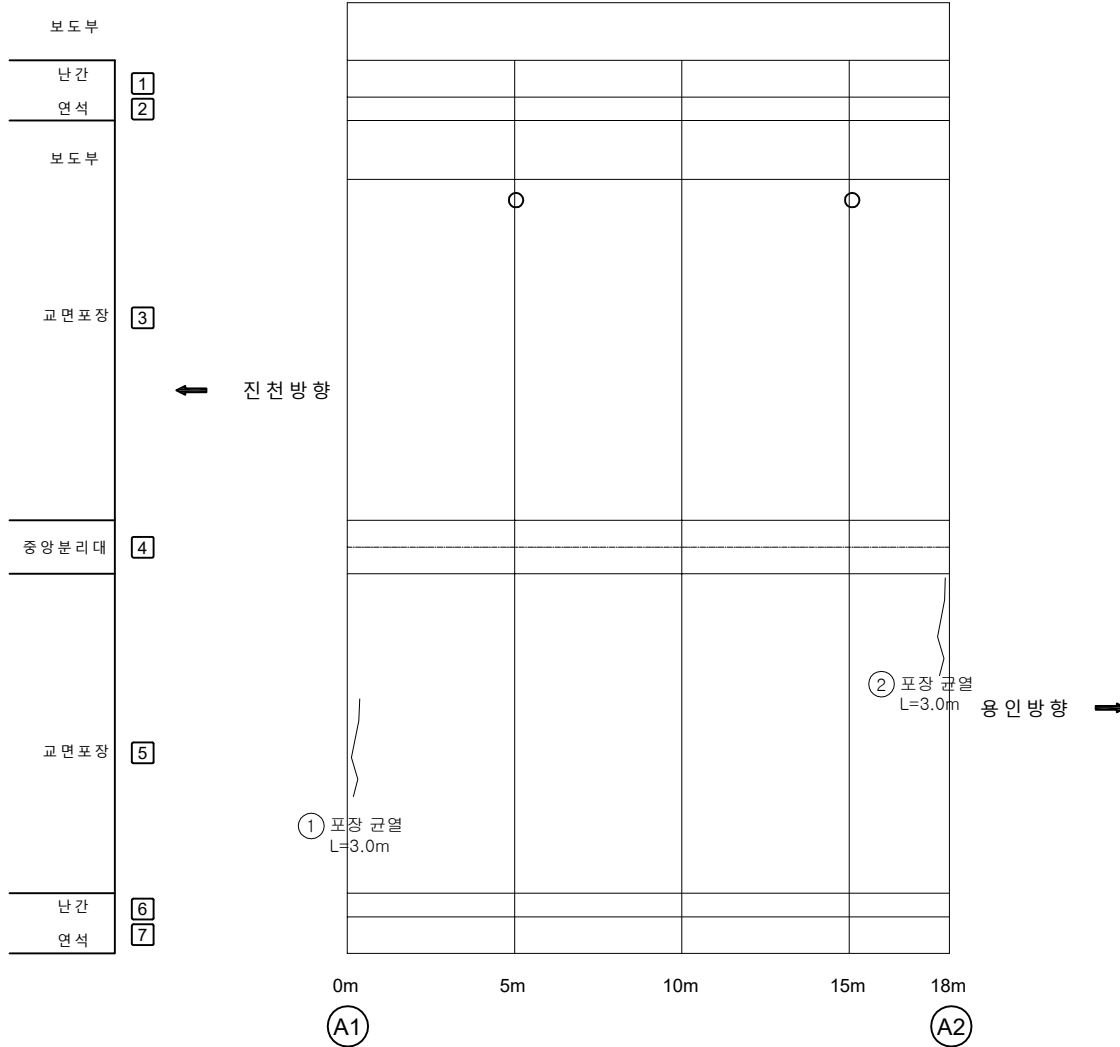
| 도면번호 | 01 |

| 번호 | 구분 | 부재 | 손상내용 | 손상현황 | | | | | | 비고 |
|---|---|---|---|---|---|---|---|---|---|---|
| 1 | 25상 | 교면포장 | 포장 균열 | | 3.0 | | 1 | 3.00 | m | |
| 2 | 25상 | 교면포장 | 포장 균열 | | 3.0 | | 1 | 3.00 | m | |

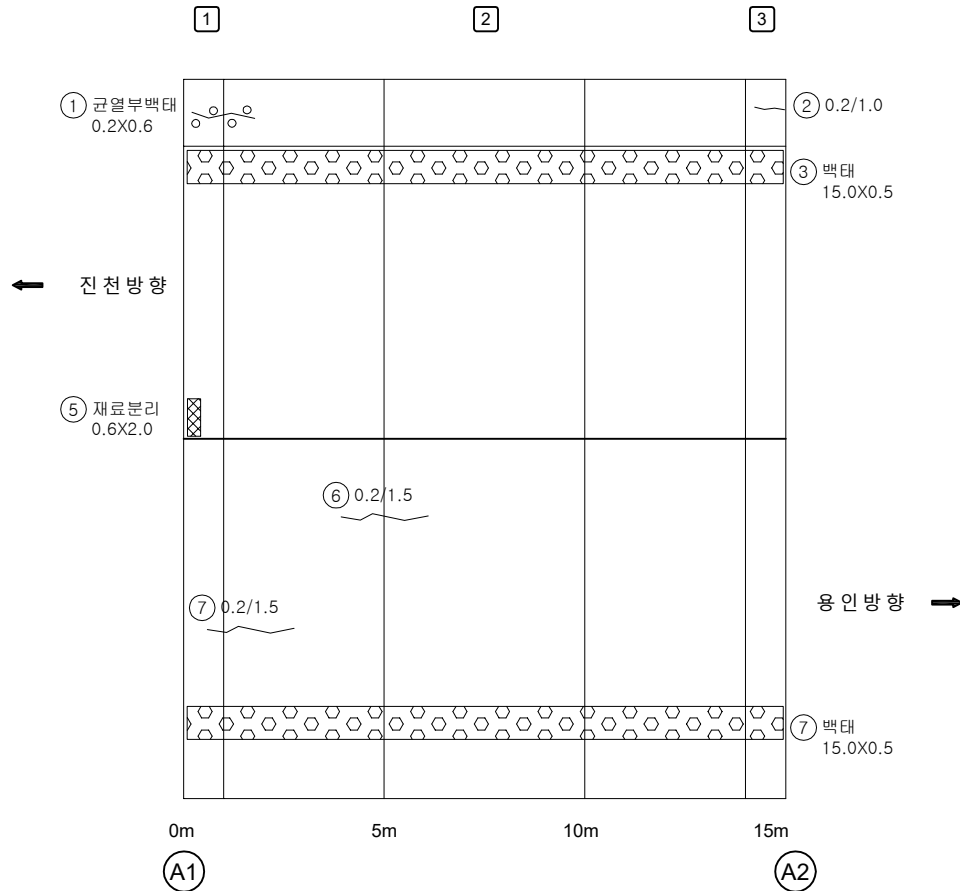
02

| 번호 | 구분 | 부재 | 손상내용 | 손상현황 | | | | | | 비고 |
|---|---|---|---|---|---|---|---|---|---|---|
| 1 | 25상 | 바닥판 | 균열부백태 | | 0.2 | 0.6 | 1 | 0.12 | m <sup>2</sup> | |
| 2 | 25상 | 바닥판 | 균열(0.3mm미만) | 0.2 | 1.0 | | 1 | 1.00 | m | |
| 3 | 25상 | 바닥판 | 백태 | | 15.0 | 0.5 | 1 | 7.50 | m <sup>2</sup> | |
| 4 | 25상 | 바닥판 | 재료분리 | | 0.6 | 2.0 | 1 | 1.20 | m <sup>2</sup> | |
| 5 | 25상 | 바닥판 | 균열(0.3mm미만) | 0.2 | 1.5 | | 1 | 1.50 | m | |
| 6 | 25상 | 바닥판 | 균열(0.3mm미만) | 0.2 | 1.5 | | 1 | 1.50 | m | |
| 7 | 25상 | 바닥판 | 백태 | | 15.0 | 0.5 | 1 | 7.50 | m <sup>2</sup> | |

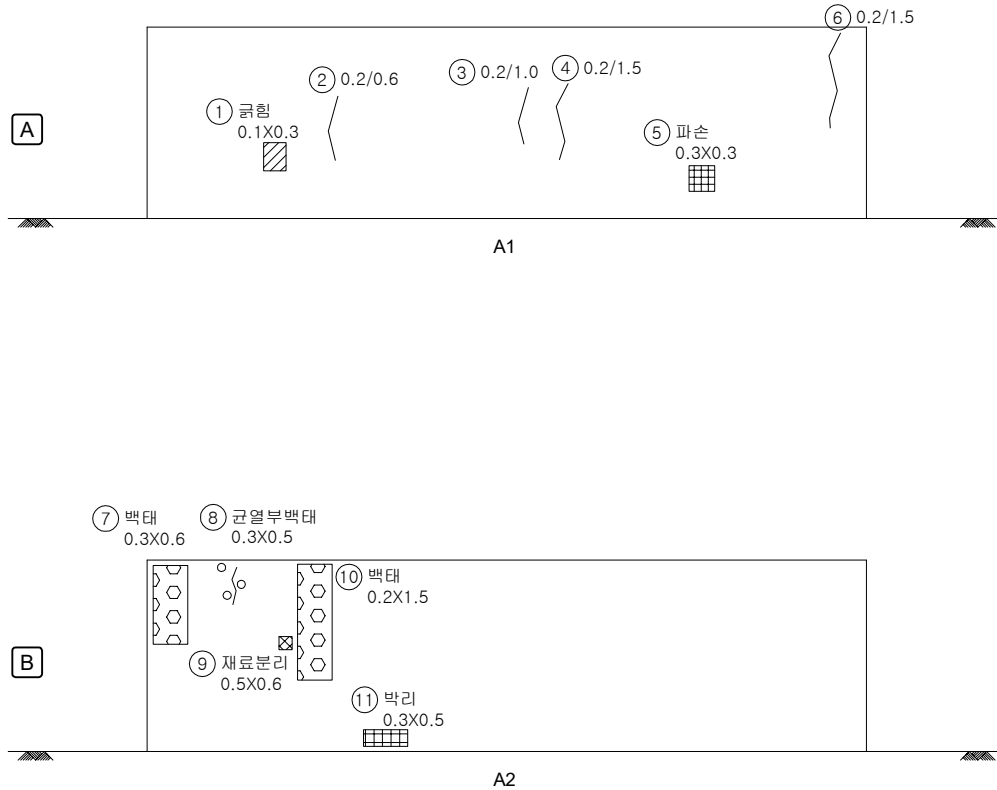
도면번호 03

| 번호 | 구분 | 부재 | 손상내용 | 손상현황 | | | | | | 비고 |
|---|---|---|---|---|---|---|---|---|---|---|
| 1 | 25상 | 교대 | 균열 | | 0.1 | 0.3 | 1 | 0.03 | m | |
| 2 | 25상 | 교대 | 균열(0.3mm미만) | 0.2 | 0.6 | | 1 | 0.60 | m | |
| 3 | 25상 | 교대 | 균열(0.3mm미만) | 0.2 | 1.0 | | 1 | 1.00 | m | |
| 4 | 25상 | 교대 | 균열(0.3mm미만) | 0.2 | 1.5 | | 1 | 1.50 | m | |
| 5 | 25상 | 교대 | 파손 | | 0.3 | 0.3 | 1 | 0.09 | m | |
| 6 | 25상 | 교대 | 균열(0.3mm미만) | 0.2 | 1.5 | | 1 | 1.50 | m | |
| 7 | 25상 | 교대 | 백태 | | 0.3 | 0.6 | 1 | 0.18 | m | |
| 8 | 25상 | 교대 | 균열부백태 | | 0.3 | 0.5 | 1 | 0.15 | m | |
| 9 | 25상 | 교대 | 재료분리 | | 0.5 | 0.6 | 1 | 0.30 | m | |
| 10 | 25상 | 교대 | 백태 | | 0.2 | 1.5 | 1 | 0.30 | m | |
| 11 | 25상 | 교대 | 박리 | | 0.3 | 0.5 | 1 | 0.15 | m | |
