2025년 국도17호선 기타시설물 두교2교 등 30개소  
정기안전점검용역

# 외 관 조 사 망 도

양지2교

ID : 양지2교 교면포장 S1 외관조사망도

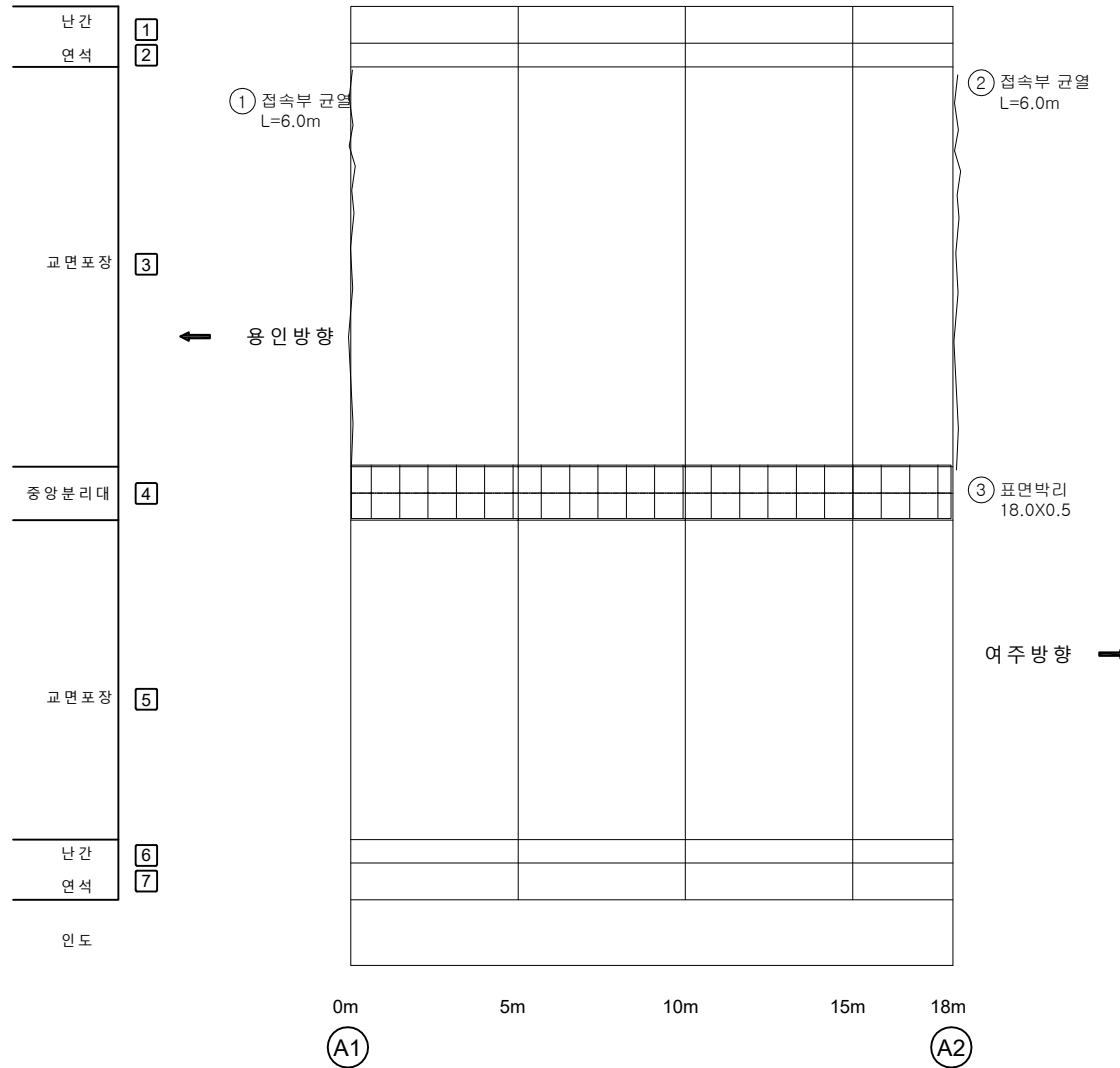
| 번호 | 구분 | 부재 | 손상내용 | 손상현황 | | | | | | 비고 |
|---|---|---|---|---|---|---|---|---|---|---|
| 1 | 25상 | 교면포장 | 접속부 균열 | | 6.0 | | 1 | 6.00 | m | |
| 2 | 25상 | 교면포장 | 접속부 균열 | | 6.0 | | 1 | 6.00 | m | |
| 3 | 25상 | 중분대 | 표면박리 | | 18.0 | 0.5 | 1 | 9.00 | m² | |

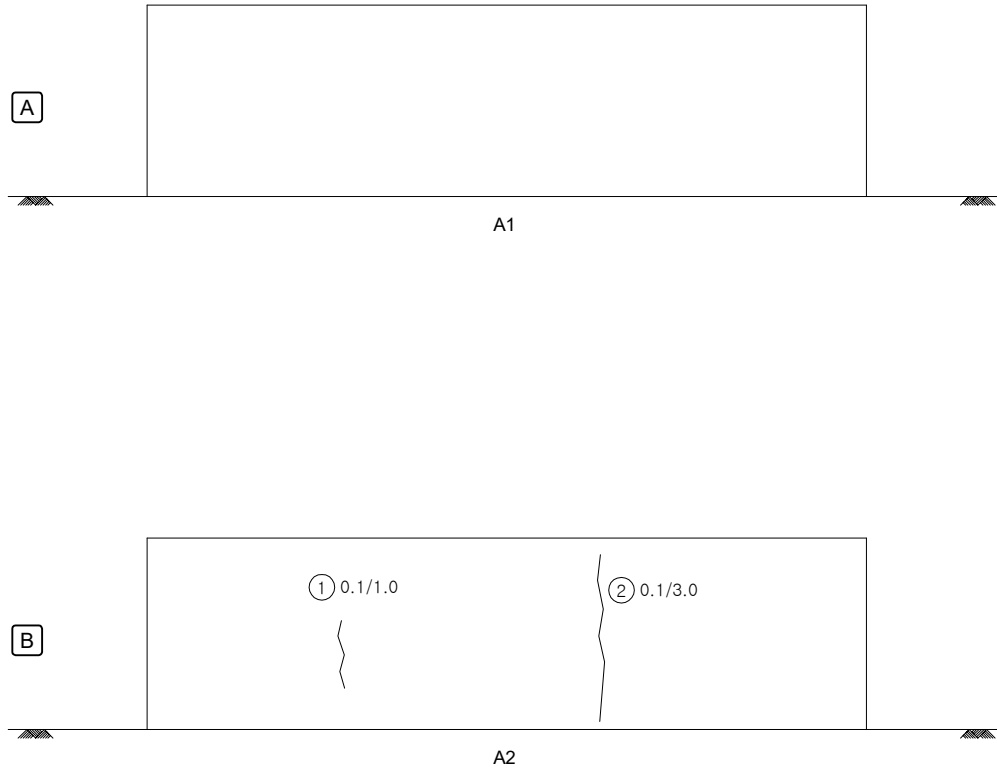
ID : 양지2교 벽체 외관조사망도

| 번호 | 구분 | 부재 | 손상내용 | 손상현황 | | | | | | 비고 |
|---|---|---|---|---|---|---|---|---|---|---|
| 1 | 25상 | 교대 | 균열(0.3mm미만) | 0.1 | 1.0 | | 1 | 1.00 | m | |
| 2 | 25상 | 교대 | 균열(0.3mm미만) | 0.1 | 3.0 | | 1 | 3.00 | m | |
