2025년 국도17호선 기타시설물 두교2교 등 30개소  
정기안전점검용역

# 외 관 조 사 망 도

백록육교

(주)명성엔지니어링

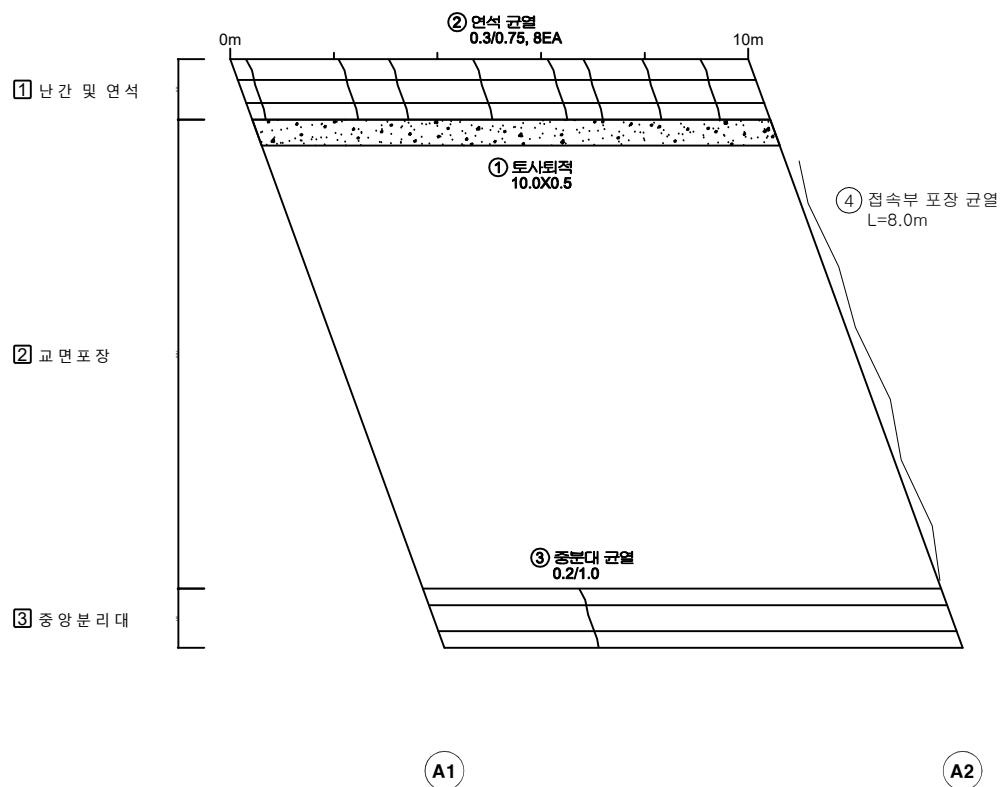
| 번호 | 구분 | 부재 | 손상내용 | 손상현황 | | | | | | 비고 |
|---|---|---|---|---|---|---|---|---|---|---|
| 1 | 24년 | 교면포장 | 토사회적 | | 10.0 | 0.5 | 1 | 5.00 | ㎡ | |
| 2 | 24년 | 방호벽 | 연석 균열 | 0.3 | 0.75 | | 8 | 6.00 | ■ | |
| 3 | 24년 | 중분대 | 균열(0.3mm미만) | 0.2 | 1.0 | | 1 | 1.00 | ■ | |
| 4 | 25상 | 교면포장 | 접속부 포장 균열 | | 8.0 | | 1 | 8.00 | ■ | |

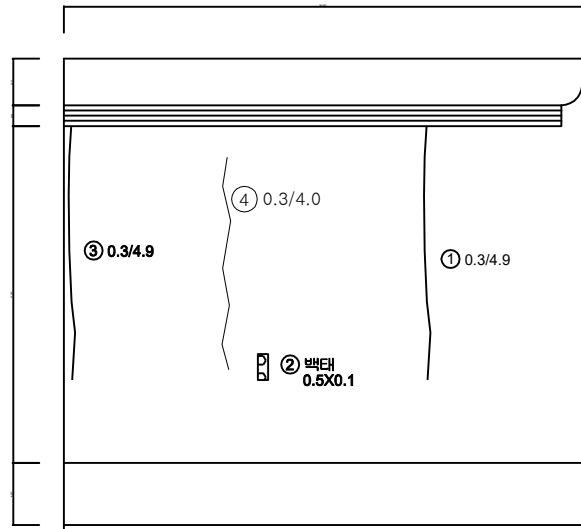
| 도면번호 | 02 |

| 번호 | 구분 | 부재 | 손상내용 | 손상현황 | | | | | | 비고 |
|---|---|---|---|---|---|---|---|---|---|---|
| 1 | 24년 | 교대 | 균열(0.3mm이상) | 0.3 | 4.9 | | 1 | 4.90 | m | |
| 2 | 24년 | 교대 | 백태 | | 0.5 | 0.1 | 1 | 0.05 | m² | |
| 3 | 24년 | 교대 | 균열(0.3mm이상) | 0.3 | 4.9 | | 1 | 4.90 | m | |
| 4 | 25상 | 교대 | 균열(0.3mm이상) | 0.3 | 4.0 | | 1 | 4.00 | m | |

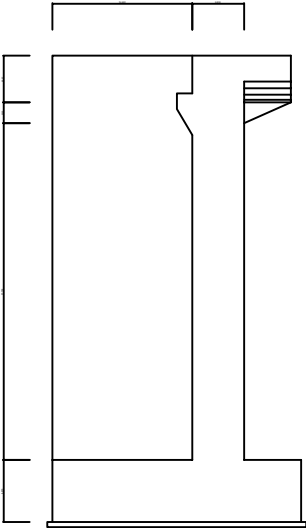
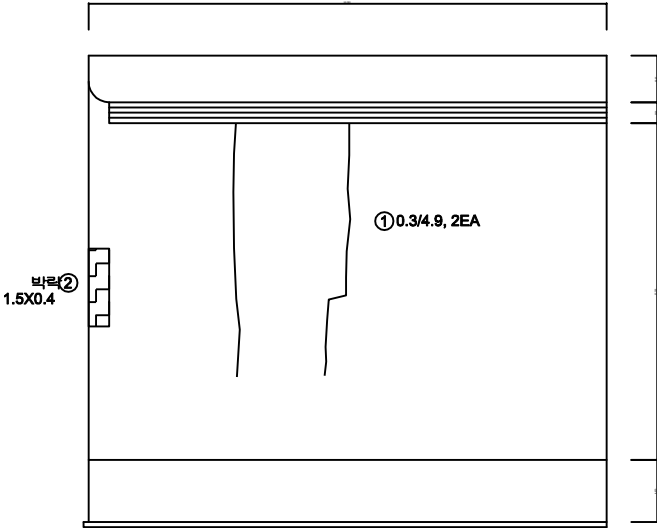
도면번호 03

| 번호 | 구분 | 부재 | 손상내용 | 손상현황 | | | | | | 비고 |
|---|---|---|---|---|---|---|---|---|---|---|
| 1 | 24년 | 교대 | 균열(0.3mm이상) | 0.3 | 4.9 | | 2 | 9.80 | m | |
| 2 | 24년 | 교대 | 박락 | | 1.5 | 0.4 | 1 | 0.60 | m² | |

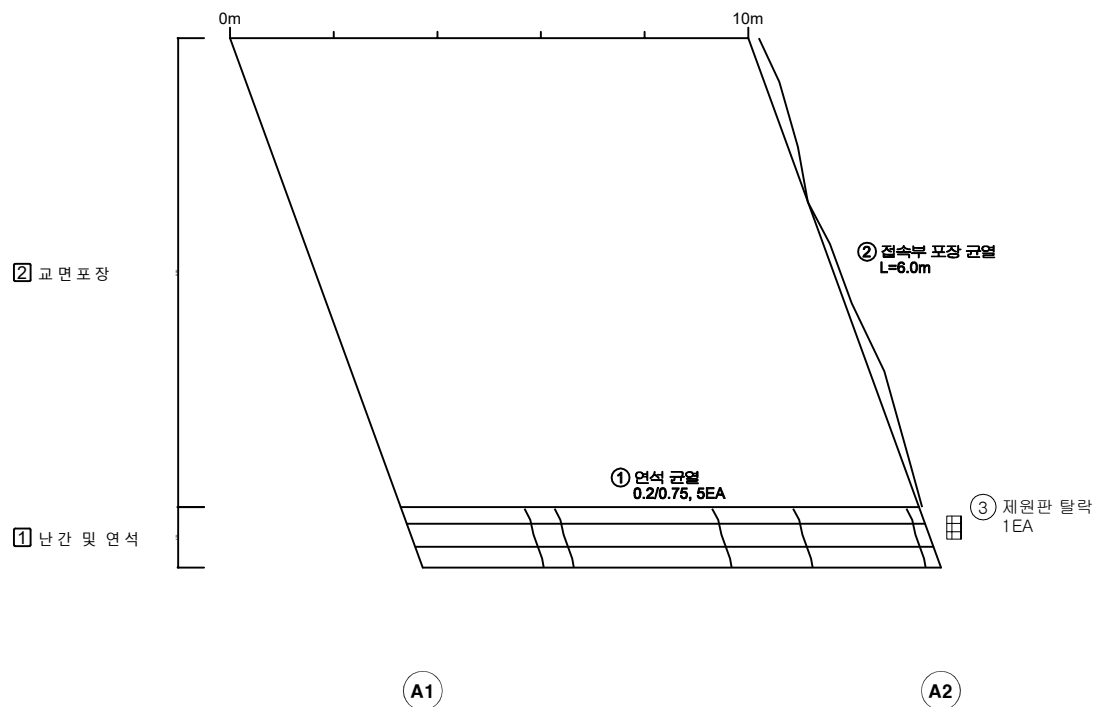
| 도면번호 | 04 |

| 번호 | 구분 | 부재 | 손상내용 | 손상현황 | | | | | | 비고 |
|---|---|---|---|---|---|---|---|---|---|---|
| 1 | 24년 | 방호벽 | 연석 균열 | 0.2 | 0.75 | | 5 | 3.75 | m | |
| 2 | 24년 | 교면포장 | 접속부 포장 균열 | | 6.0 | | 1 | 6.00 | m | |
| 3 | 25상 | 방호벽 | 제원판 탈락 | | | | 1 | 1.00 | EA | |

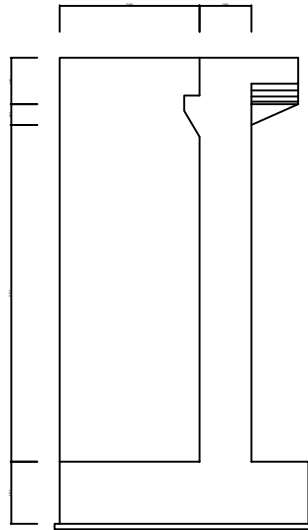
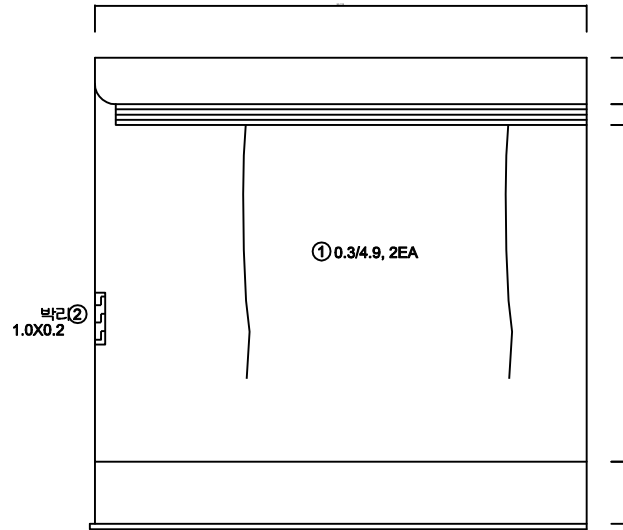
| 도면번호 | 06 |

| 번호 | 구분 | 부재 | 손상내용 | 손상현황 | | | | | | 비 고 |
|---|---|---|---|---|---|---|---|---|---|---|
| 1 | 24년 | 교대 | 균열(0.3mm이상) | 0.3 | 4.9 | | 2 | 9.80 | m | |
| 2 | 24년 | 교대 | 박리 | | 1.0 | 0.2 | 1 | 0.20 | m² | |

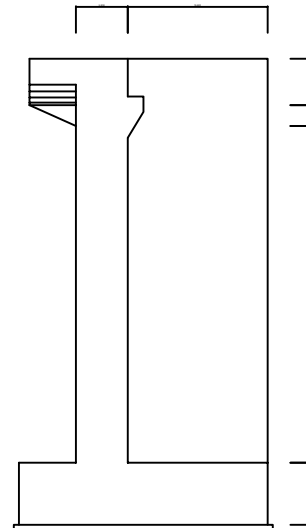
| 번호 | 구분 | 부재 | 손상내용 | 손상현황 | | | | | | 비 고 |
|---|---|---|---|---|---|---|---|---|---|---|
| 1 | 24년 | 교대 | 망상균열 | 0.1 | 1.0 | 1.5 | 1 | 1.50 | m² | |
| 2 | 24년 | 교대 | 균열(0.3mm이상) | 0.3 | 4.9 | | 1 | 4.90 | m | |
| 3 | 24년 | 교대 | 균열(0.3mm이상) | 0.3 | 1.5 | | 1 | 1.50 | m | |
| 4 | 24년 | 교대 | 균열(0.3mm이상) | 0.3 | 4.9 | | 2 | 9.80 | m | |
