## 1. 두 교2교

## 전 경

## 손상사진

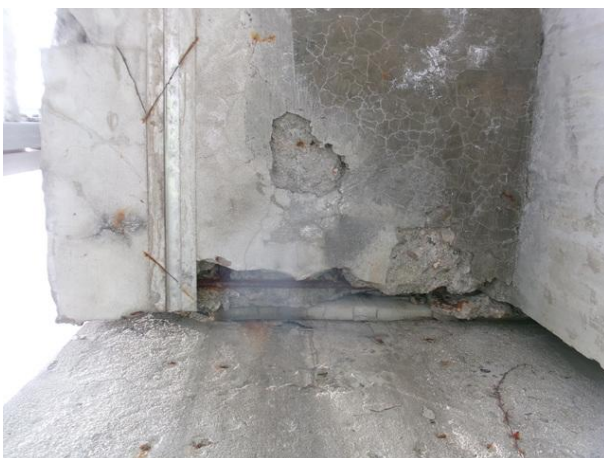
| 사진1 | 바닥판하면 박락 및 철근노출 | 사진2 | 전회 |

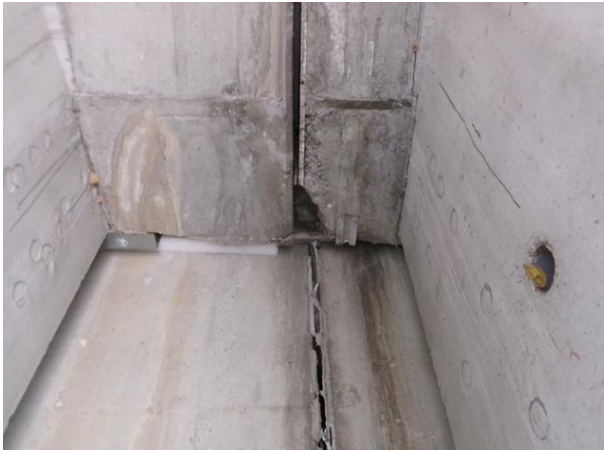
| 사진3 | 바닥판하면 박락 | 사진4 | 전회 |

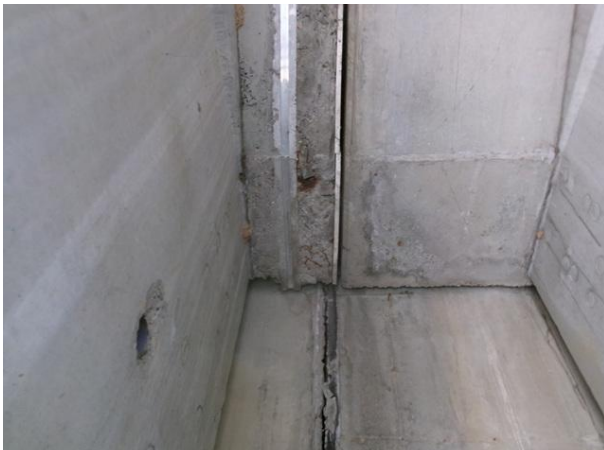
| 사진5 | 바닥판하면 박리 | 사진6 | 전회 |

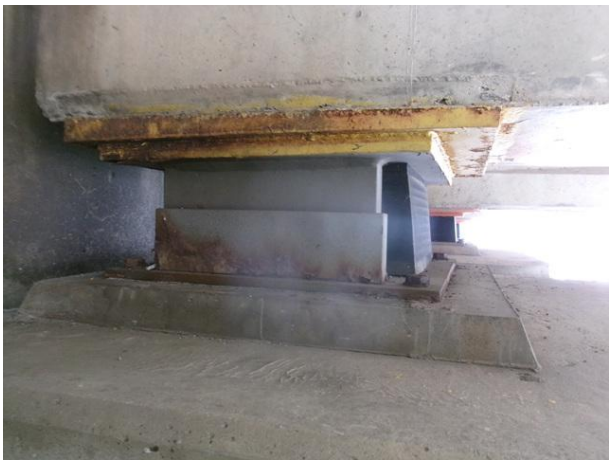
| 사진7 | 교량받침 플레이트 부식 | 사진8 | 전회 |

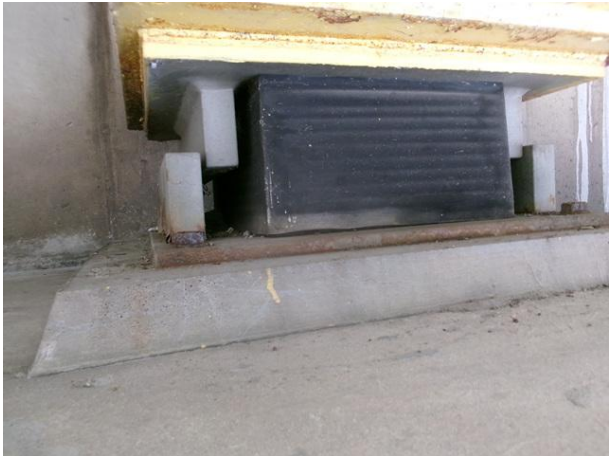
| 사진9 | 교량받침 고무재 들뜸 | 사진10 | 전회 |

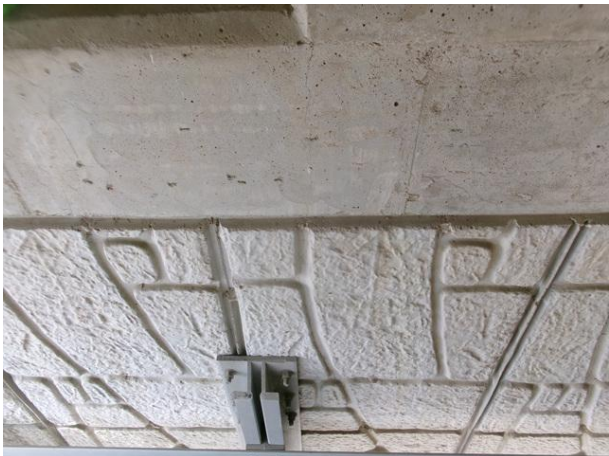
| 사진11 | 교대 균열(폭 0.3mm미만) | 사진12 | 전회 |

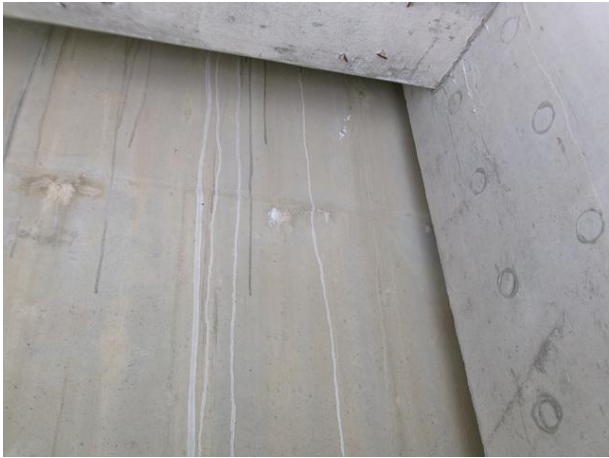
| 사진13 | 교대 백태 | 사진14 | 전회 |

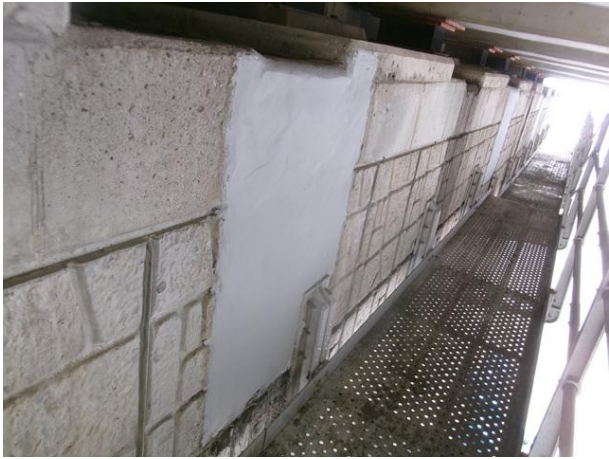
| 사진15 | 교대 박리 보수 상태양호 | 사진16 | 전회 |

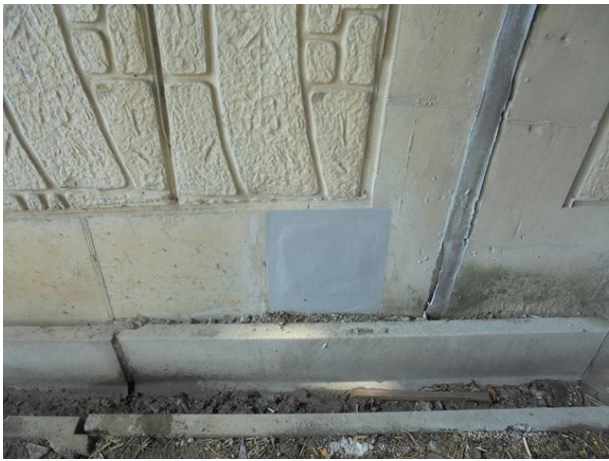
| 사진17 | 교대 철근노출 보수 상태양호 | 사진18 | 교대 실란트 이격 |

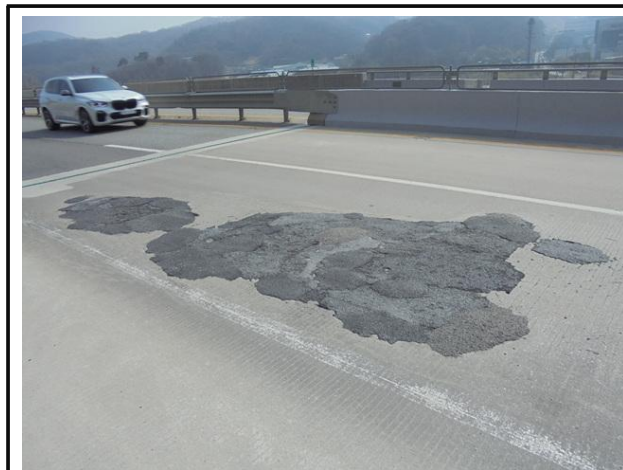
사진19

교면포장 포장파손

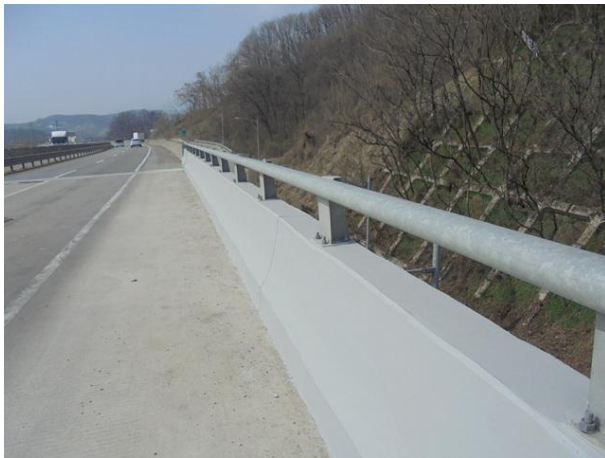
사진21

방호벽 표면보수 상태양호
