## 4. 용 설2교

## 전 경

## 손상사진

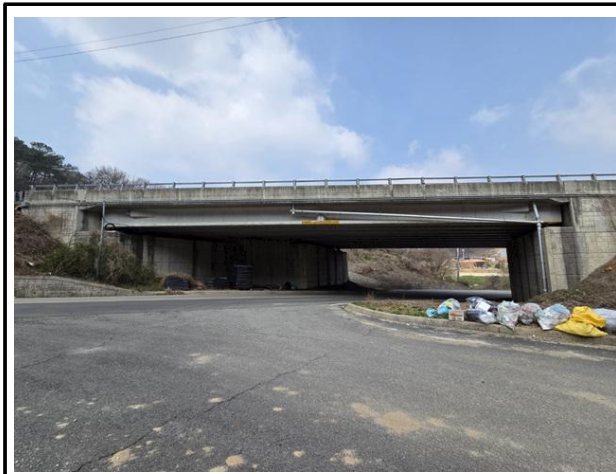
측면

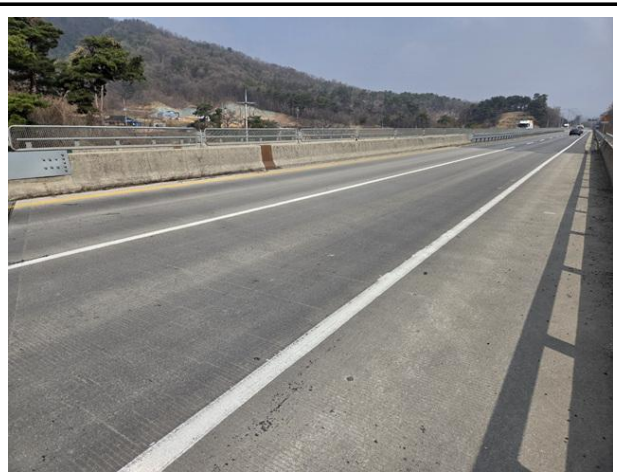
교면포장

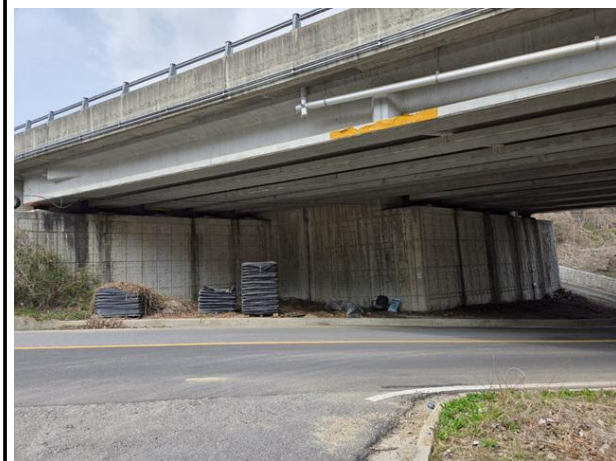
교대

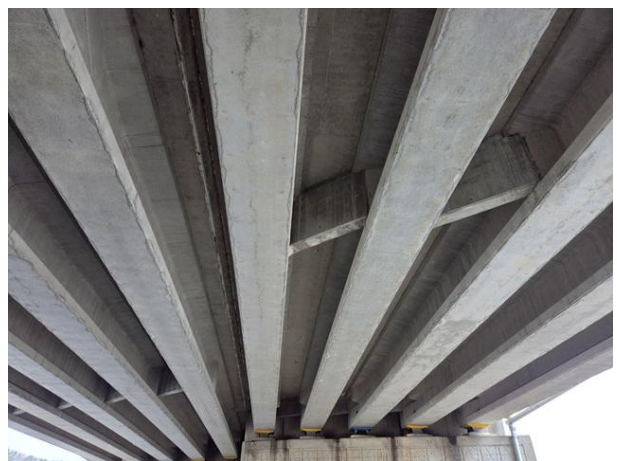
바닥관하면

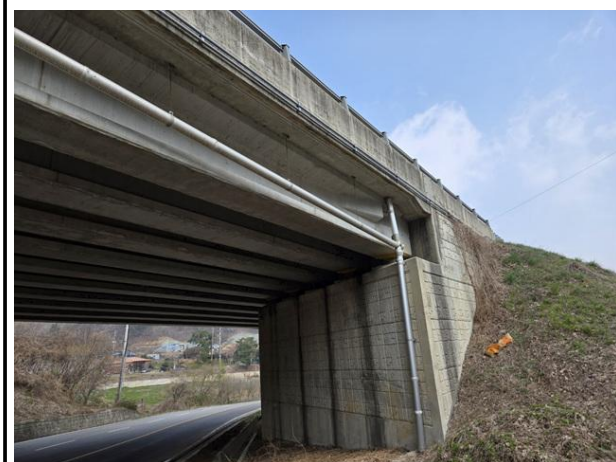
배수시설

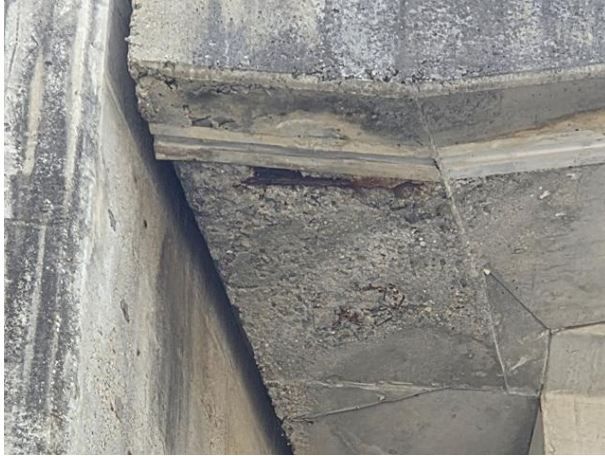
사진1

바닥판하면 박락 및 철근노출

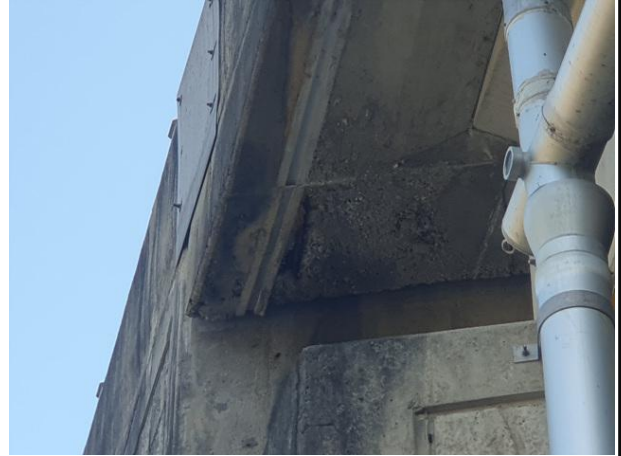
사진2

전회

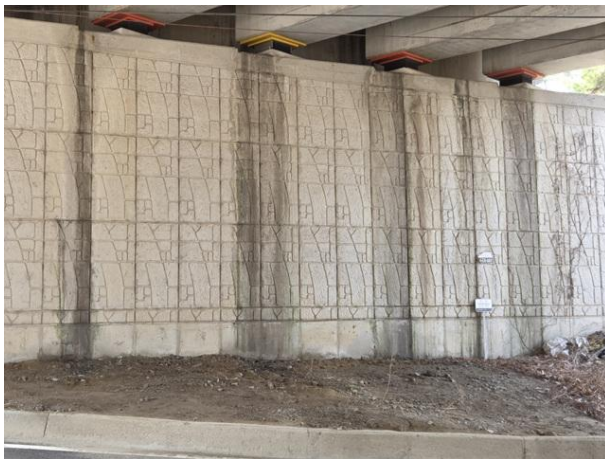
사진3

교대 누수흔적

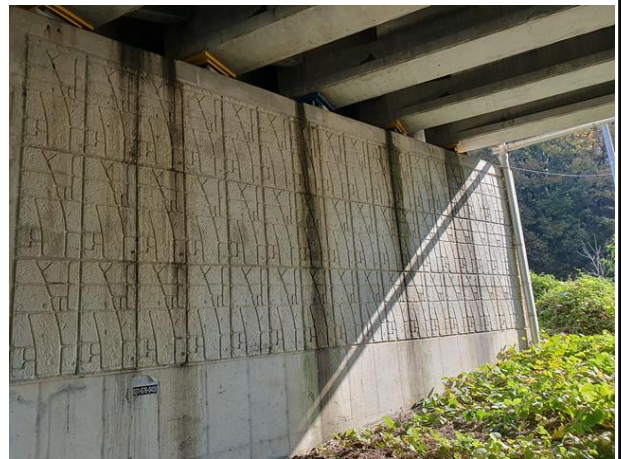
사진4

전회

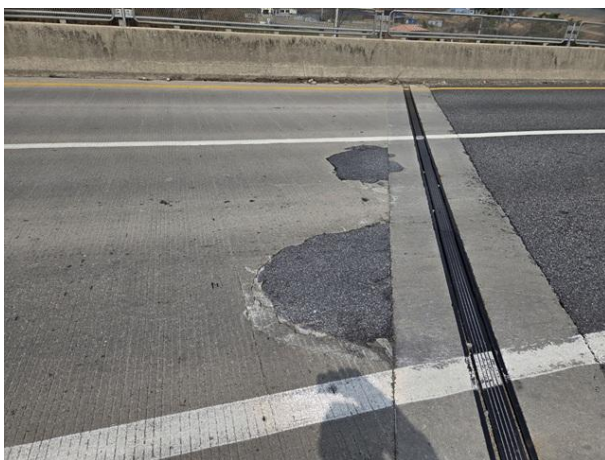
사진5

교면포장 포장파손

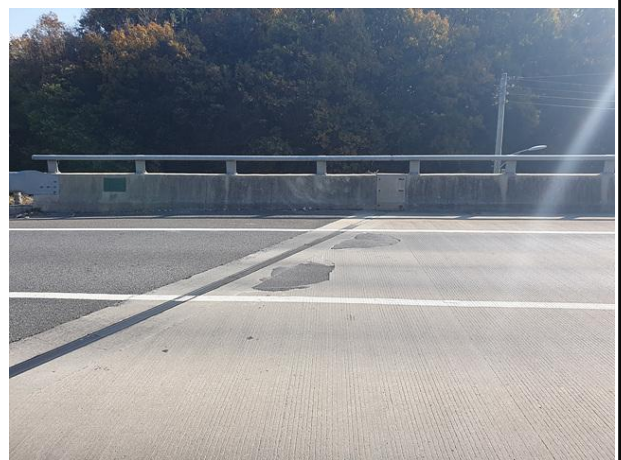
사진6

전회

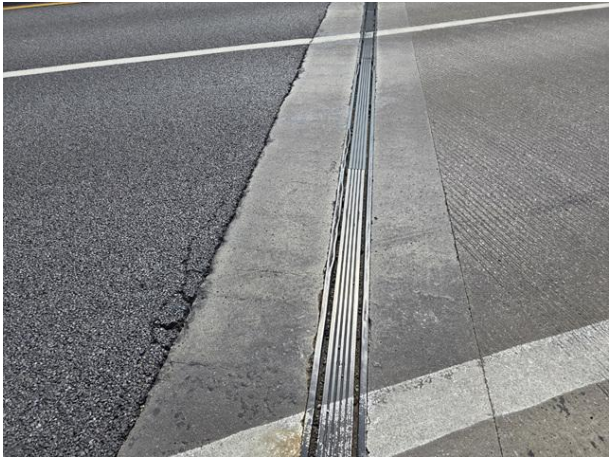
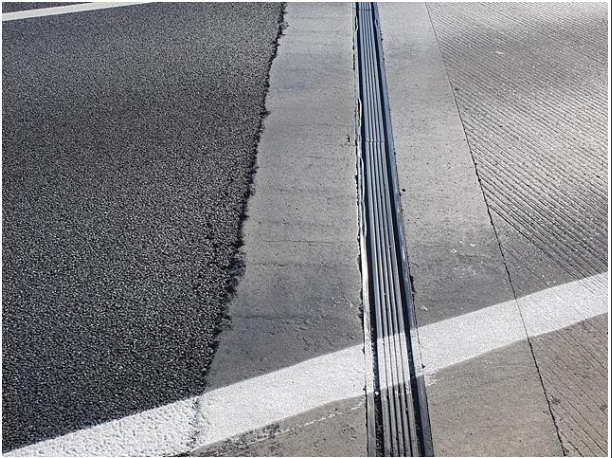
| 사진7 | 신축이음 후타재 균열 | 사진8 | 전회 |

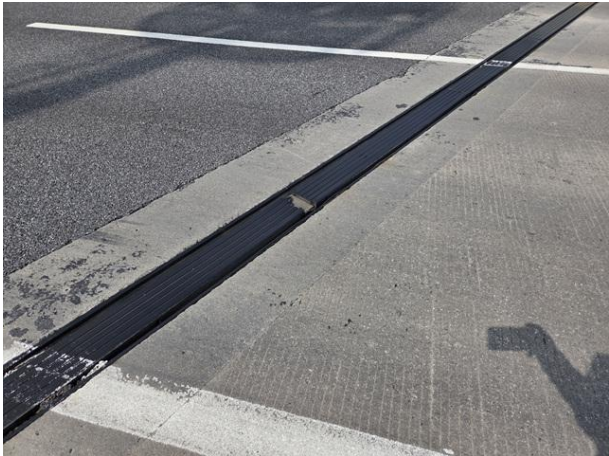
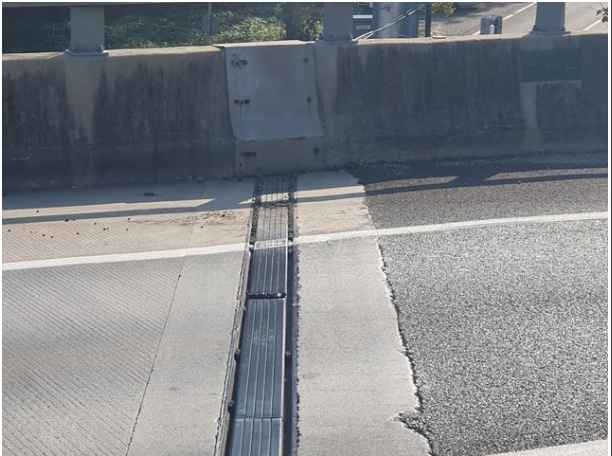
| 사진9 | 신축이음 본체 파손 | 사진10 | 전회 |

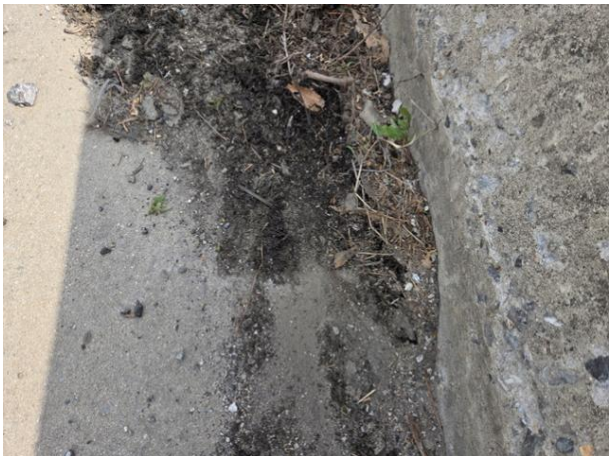
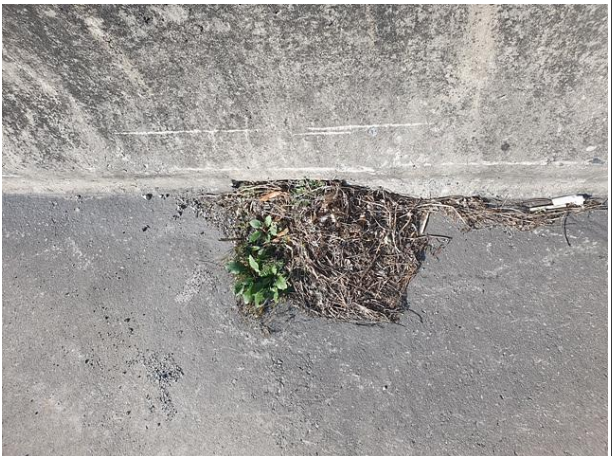
| 사진11 | 배수구 막힘 | 사진12 | 전회 |

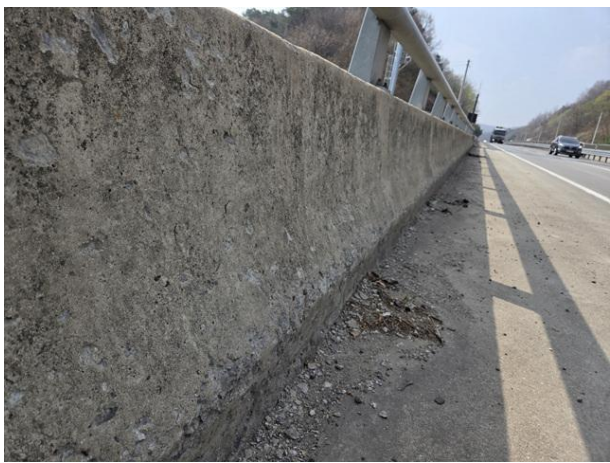
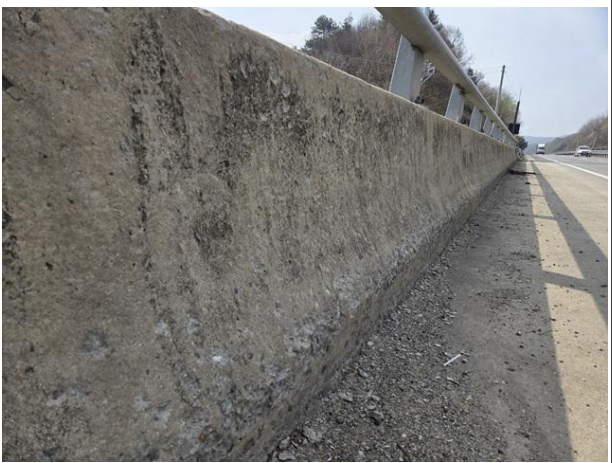
| 사진13 | 방호벽 표면열화 | 사진14 | 방호벽 표면열화 |

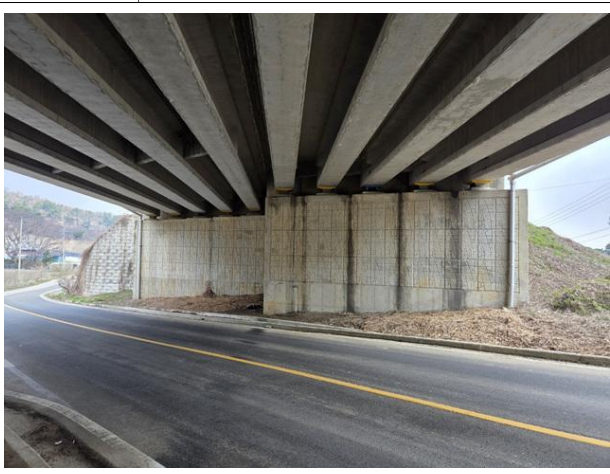
| 사진15 | 점검로 설치필요 | — | — |
