## 5. 장원1교

# 전 경

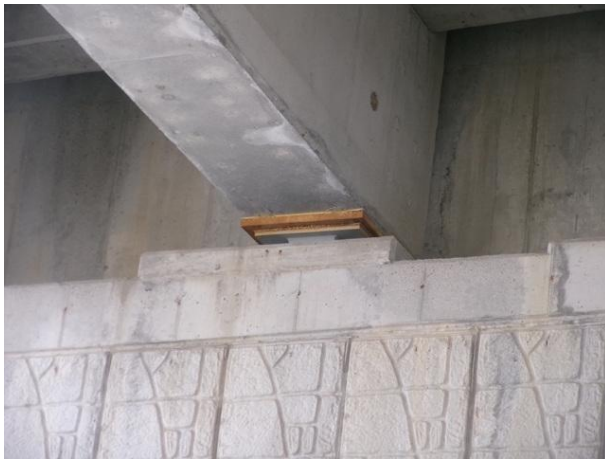
사진1

교량받침 플레이트 부식

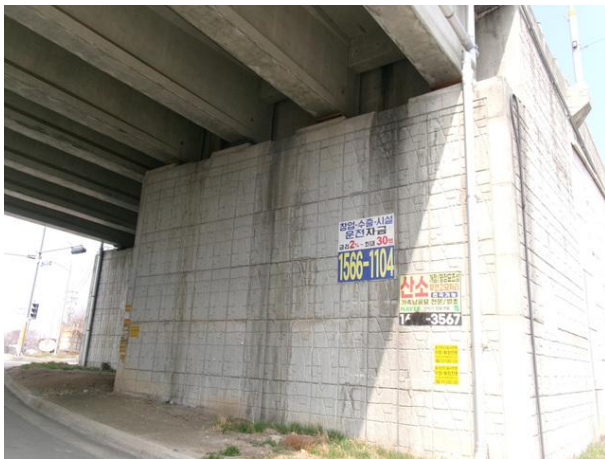
사진3

교대 누수흔적

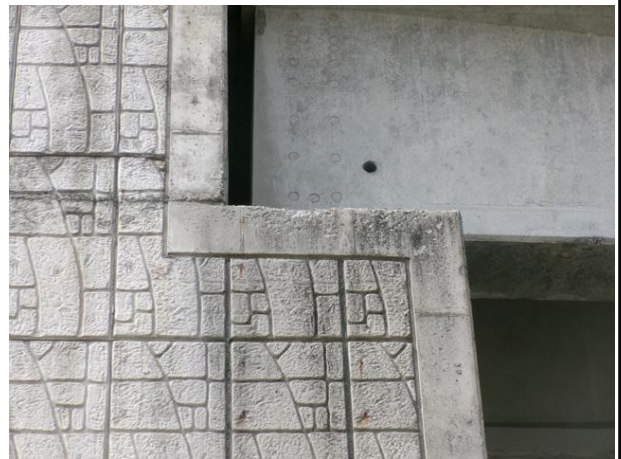
사진4

교대 박리

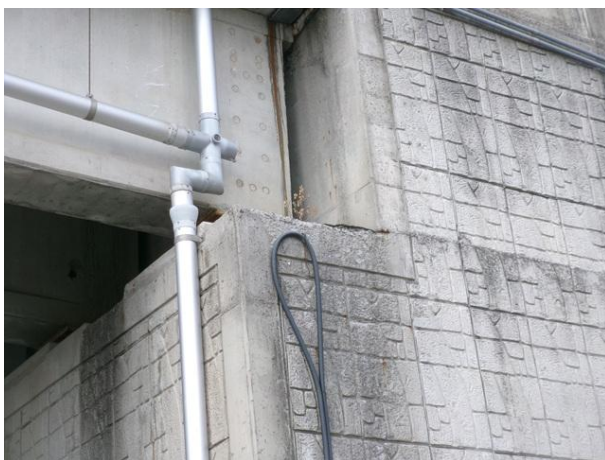
사진5

교대 박리

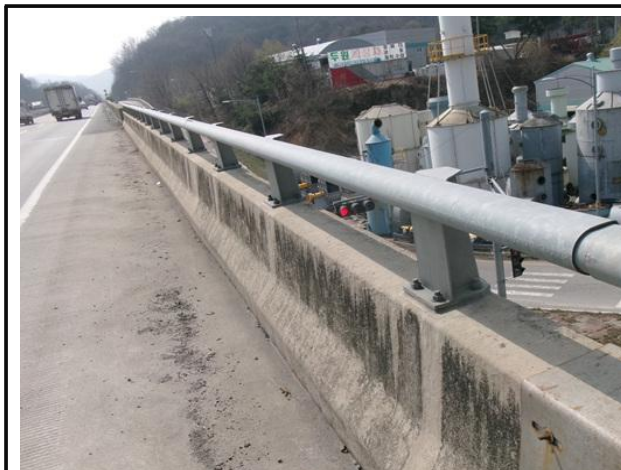
사진13

방호벽 균열

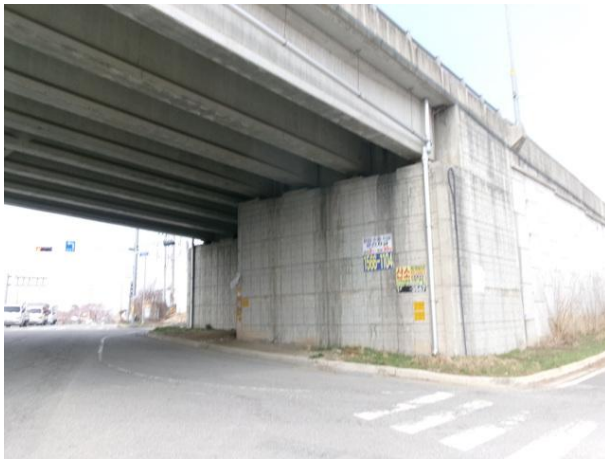
사진15

점검로 설치필요
