## 8. 덕평1교

## 손상사진

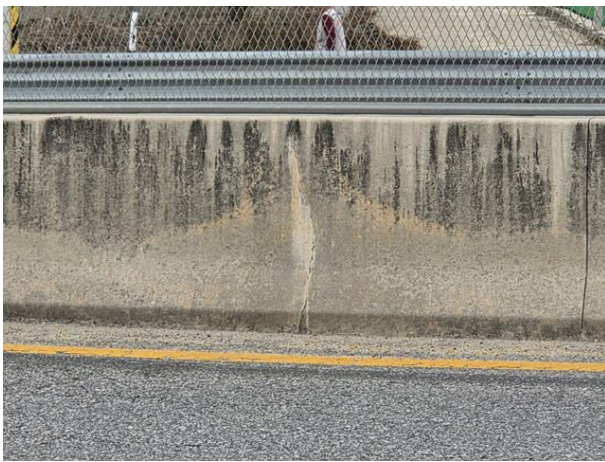
| 사진1 | 중앙분리대 균열(폭 0.3mm이상) | 사진2 | 전회 |

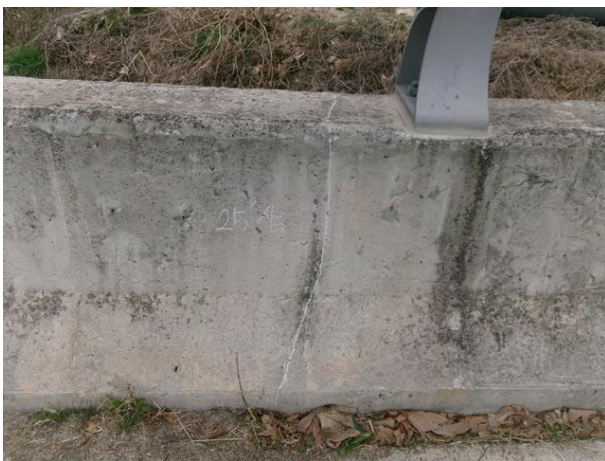
| 사진3 | 방호벽 균열(폭 0.3mm미만) | 사진4 | 방호벽 파손 |

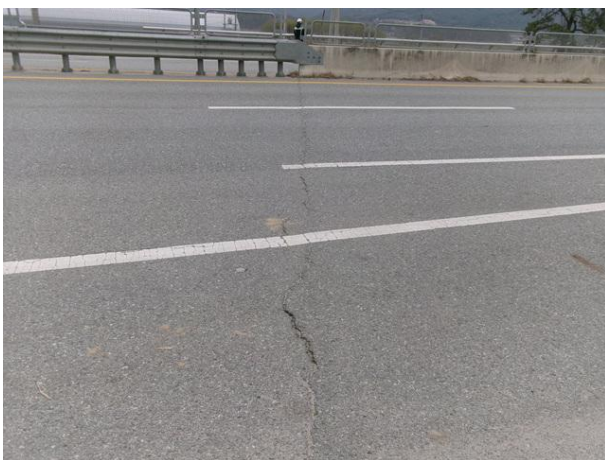
| 사진5 | 교면포장 아스콘균열 | 사진6 | 전회 |

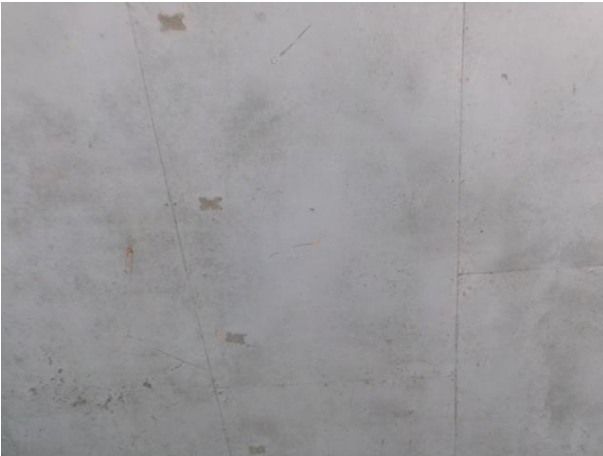
| 사진7 | 바닥판하면 균열(폭 0.3mm미만) | 사진8 | 바닥판하면 종조인트 백태 |

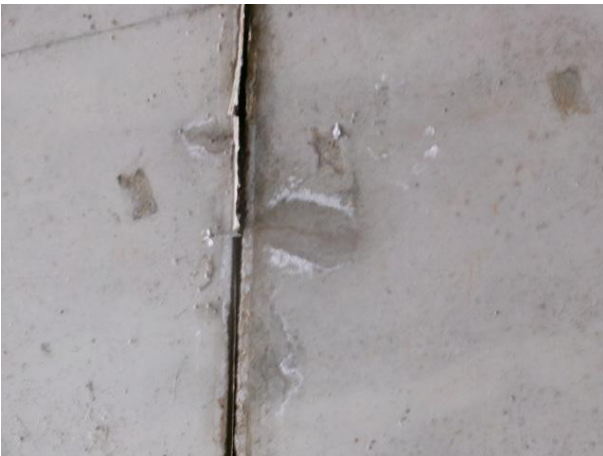
| 사진9 | 바닥판하면 균열부 백태 | 사진10 | 전회 |

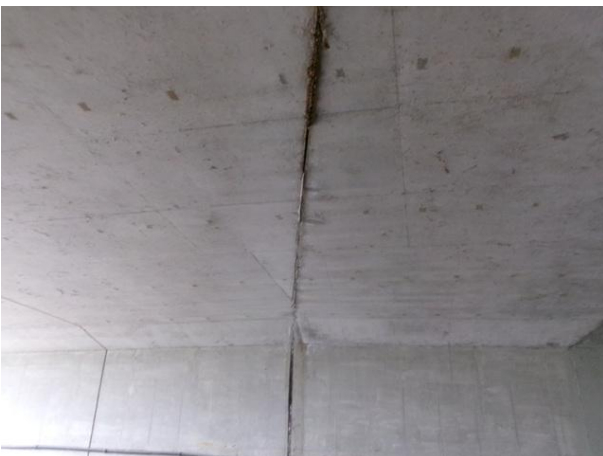
| 사진11 | 바닥판하면 실란트 갈라짐 | 사진12 | 전회 |

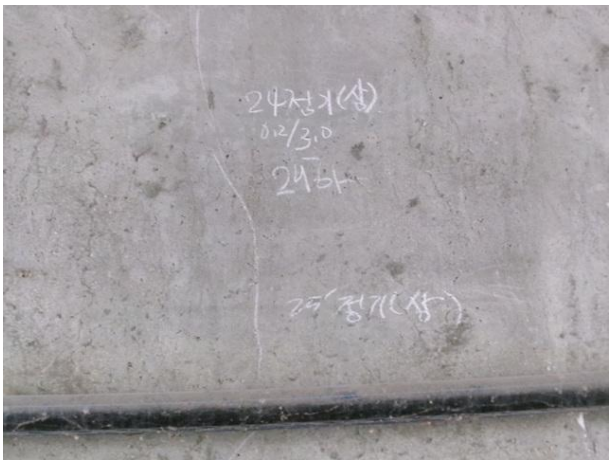
| 사진13 | 교대 균열(폭 0.3mm미만) | 사진14 | 전회 |

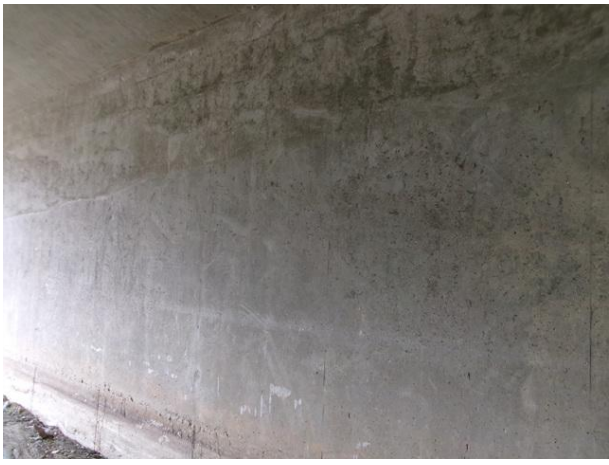
| 사진15 | 교대 망상균열 | | |
