## 9. 청안2교

## 손상사진

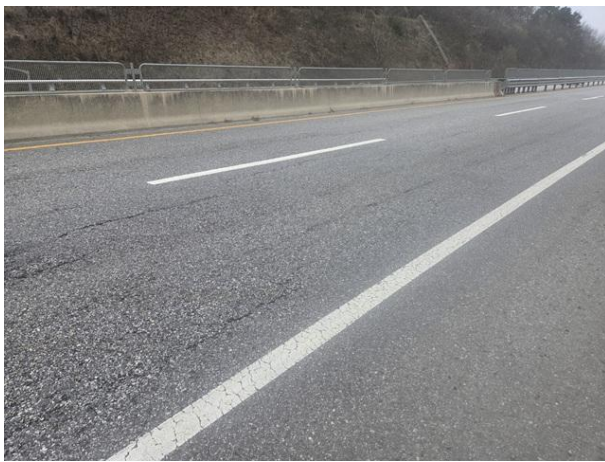
| 사진1 | 교면포장 아스콘 균열 | 사진2 | 전회 |

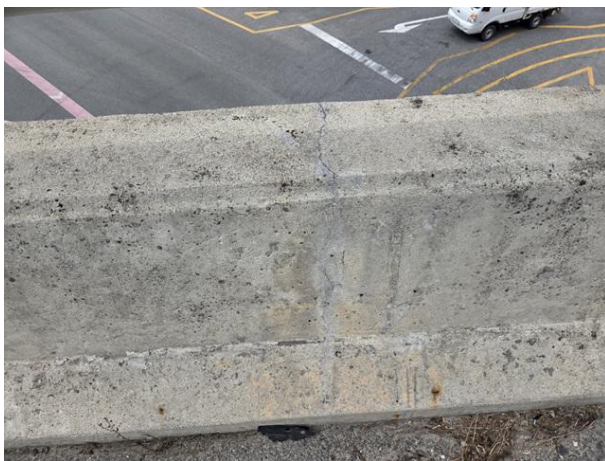
| 사진3 | 방호벽 균열 | 사진4 | 전회 |

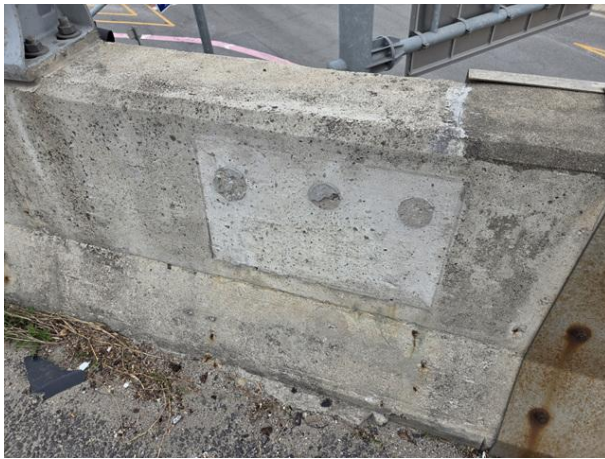
| 사진5 | 방호벽 설명판 망실 | 사진6 | 방호벽 설명판망실 |

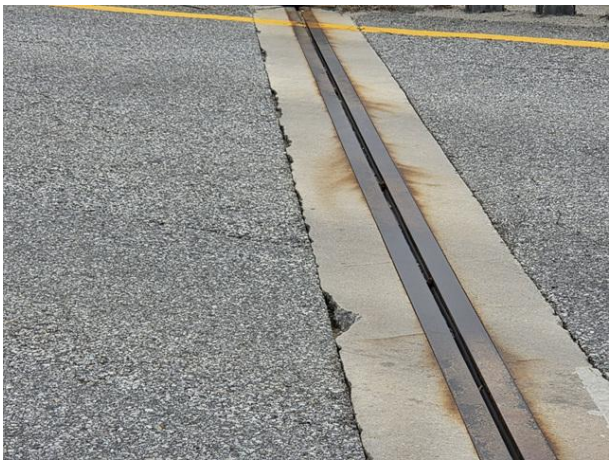
| 사진7 | 신축이음 후타재 파손 | 사진8 | 전회 |

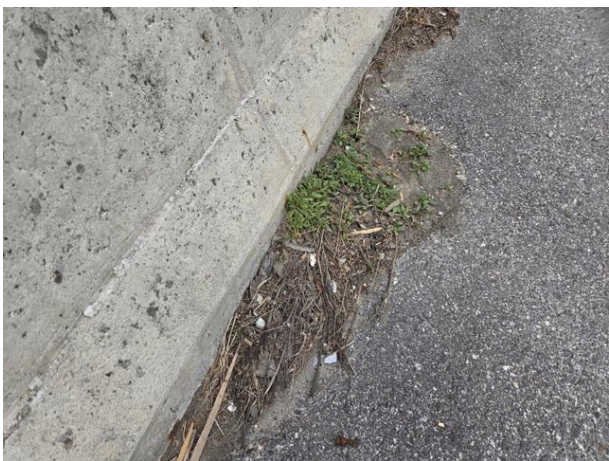
| 사진9 | 배수시설 배수구 막힘 | 사진10 | 전회 |

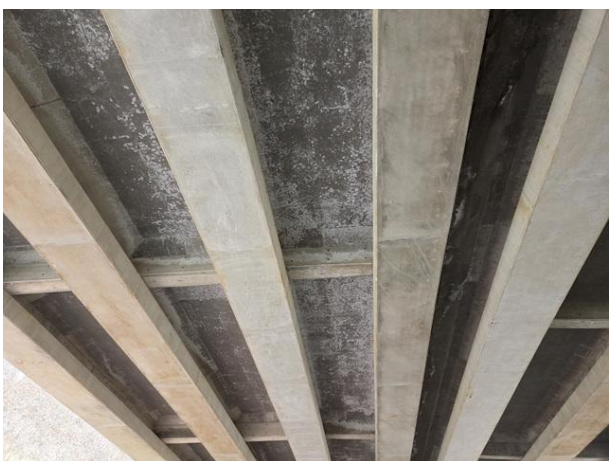
| 사진11 | 바닥판하면 백태, 망상균열 | 사진12 | 전회 |

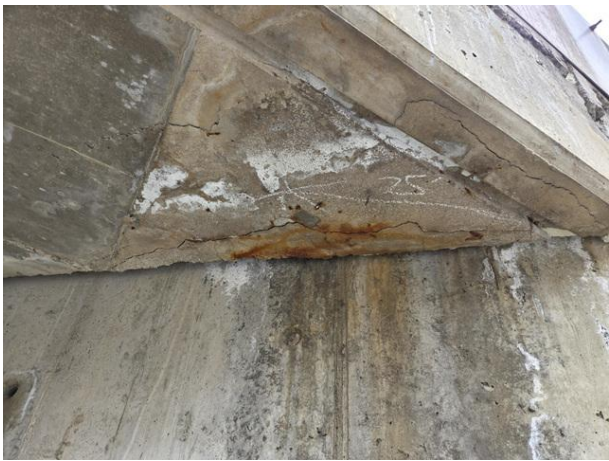
| 사진13 | 바닥판하면 층분리 | 사진14 | 거더 균열(폭 0.3mm미만) |

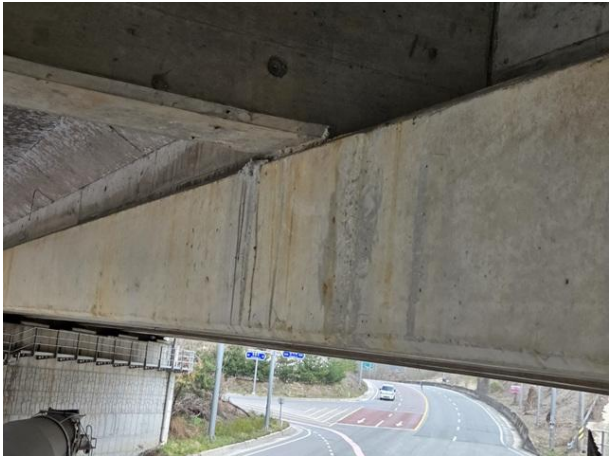
| 사진15 | 거더 파손 | 사진16 | 전회 |

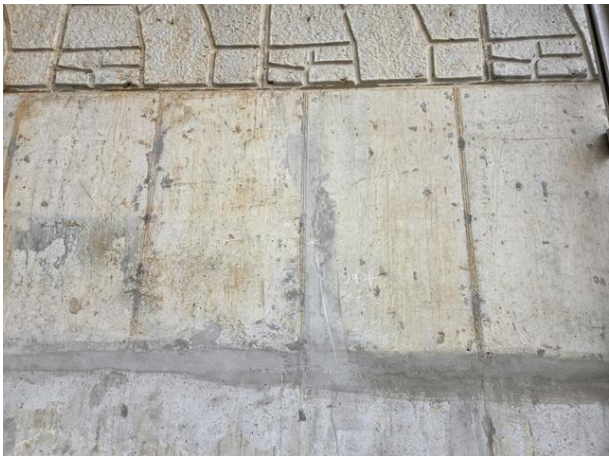
| 사진17 | 교대 균열(폭 0.3mm미만) | 사진18 | 전회 |

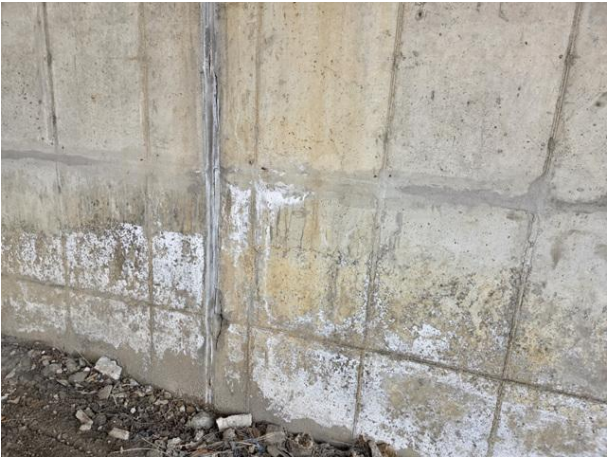
| 사진19 | 교대 백태 |
