## 10. 청안1교

## 손상사진

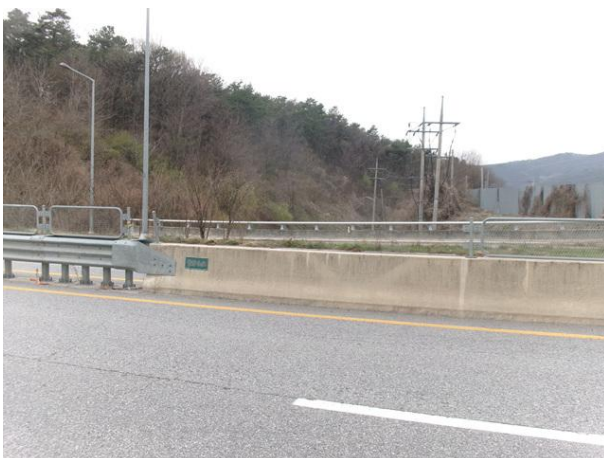
| 사진1 | 차광웬스파손 | 사진2 | 전차 |

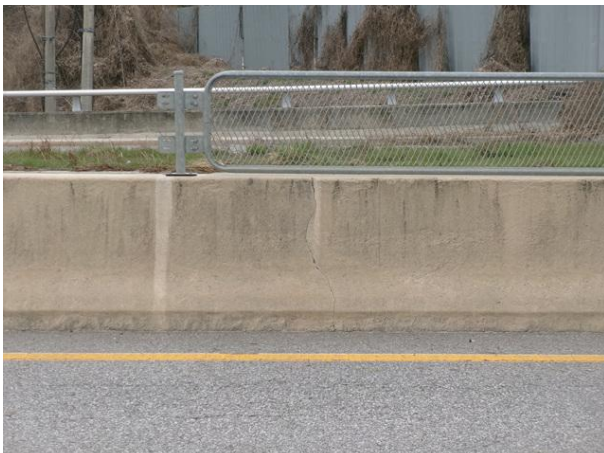
| 사진3 | 방호벽 균열(폭 0.3mm이상) | 사진4 | 교면포장 아스콘 망상균열 |

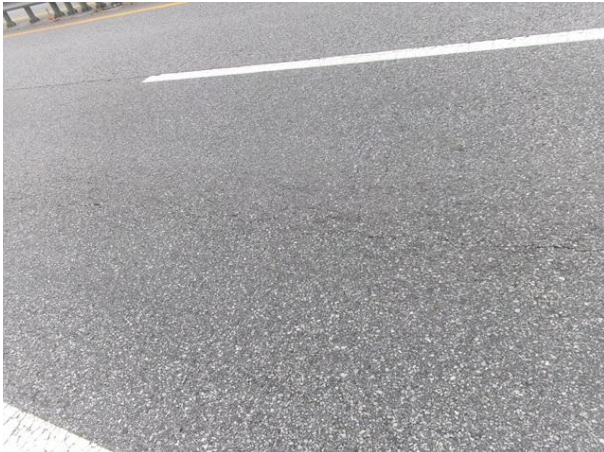
| 사진5 | 교면포장 아스콘 균열 | 사진6 | 전회 |

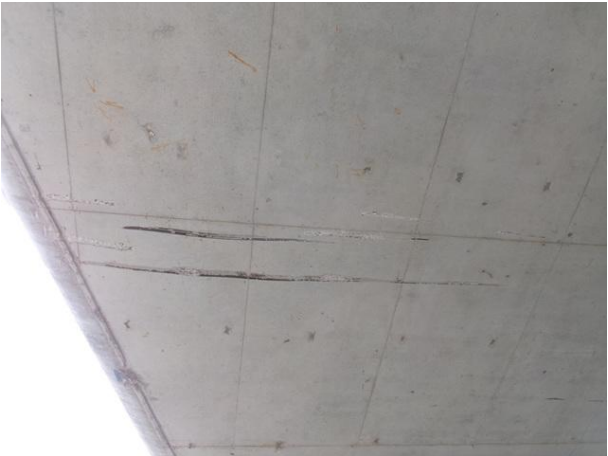
| 사진7 | 바닥판 긁힘 | 사진8 | 전회 |

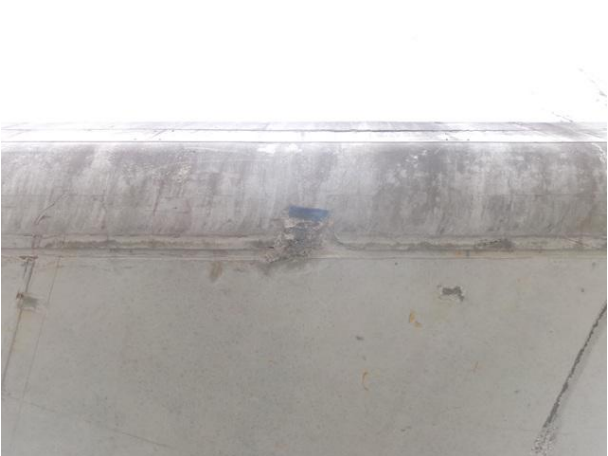
| 사진9 | 바닥판 파손 | 사진10 | 교대 균열(폭 0.3mm미만) |

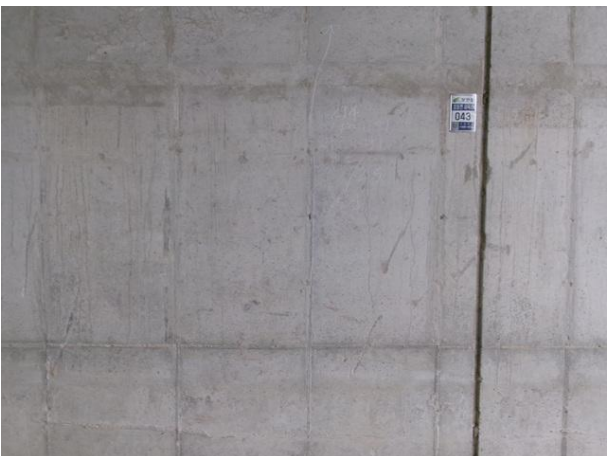
| 사진11 | 교대 균열(폭 0.3mm이상) | 사진12 | 전회 |

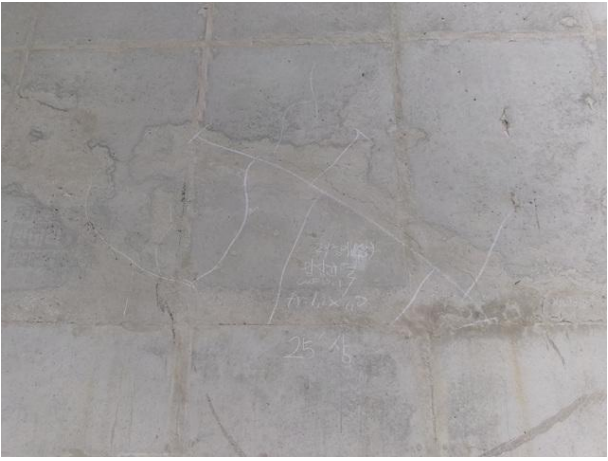
| 사진13 | 교대 망상균열 | 사진14 | 전회 |
