## 11. 선돌교

## 손상사진

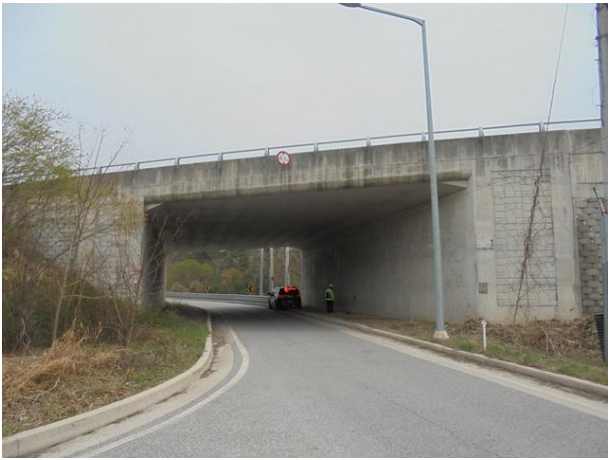
| 측면 | 교면포장 |

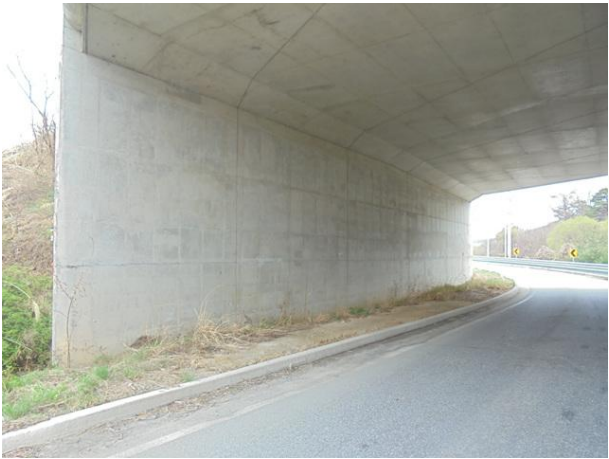
| 교대(A1) | 교대(A2) |

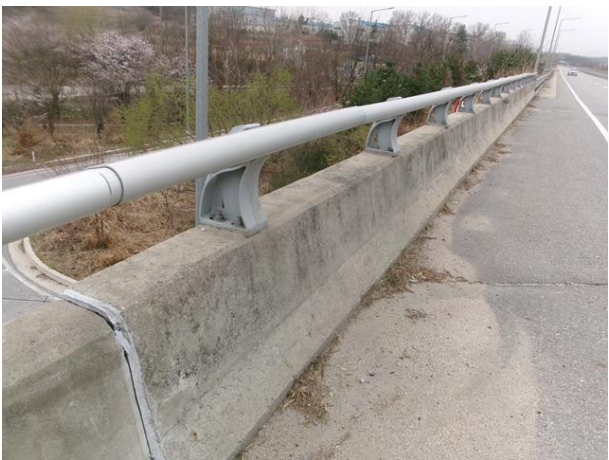
| 연석 및 난간 | 교명판 |

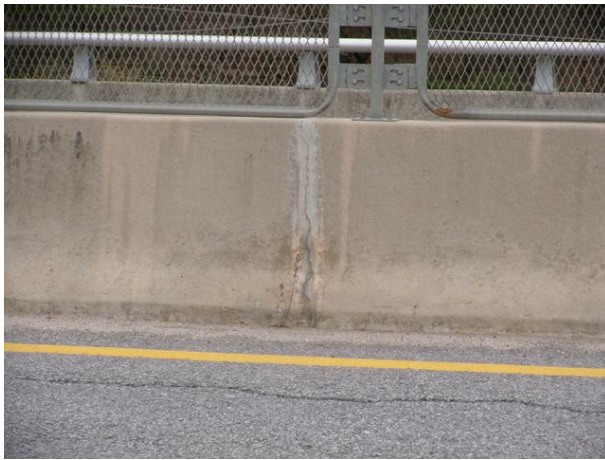
사진1

방호벽 균열(폭 0.3mm이상)

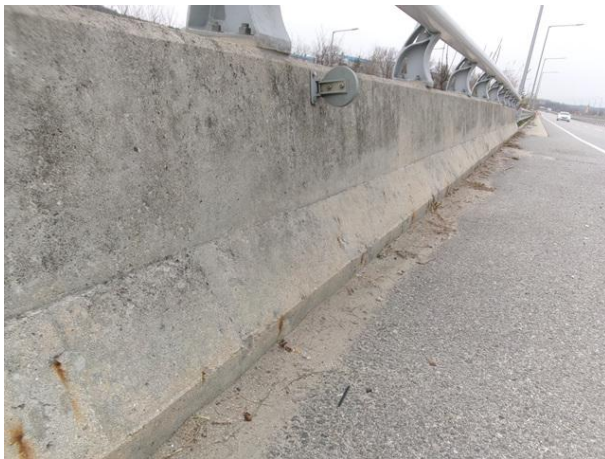
사진3

방호벽 표면열화

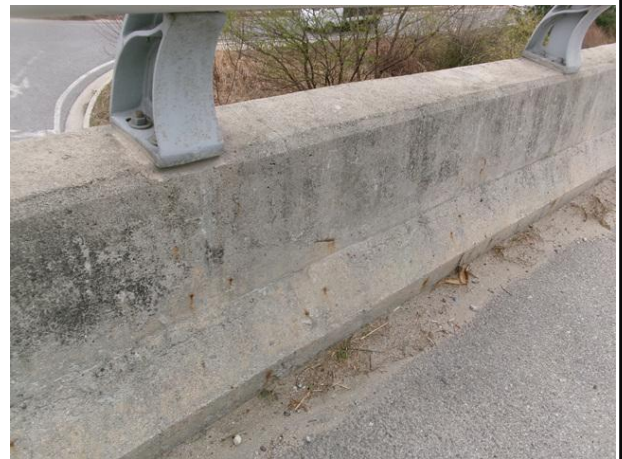
사진4

방호벽 철근노출

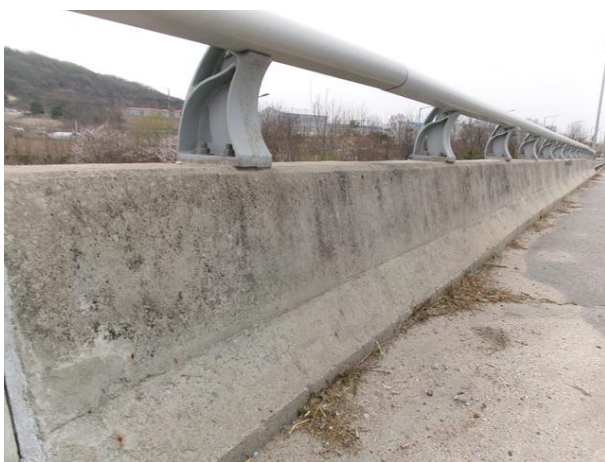
사진5

방호벽 설명판 망실

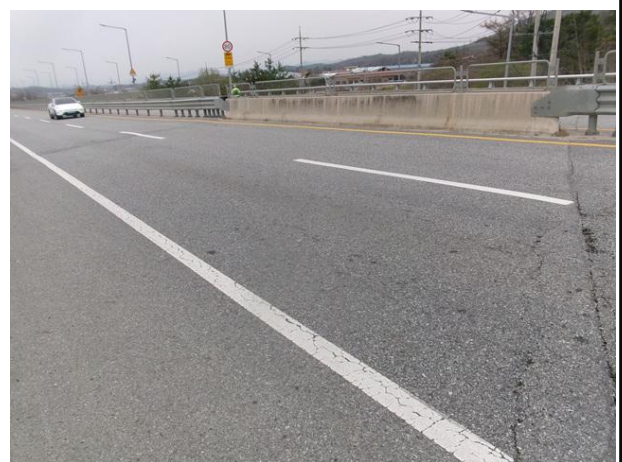
사진6

교면포장 아스콘 망상균열

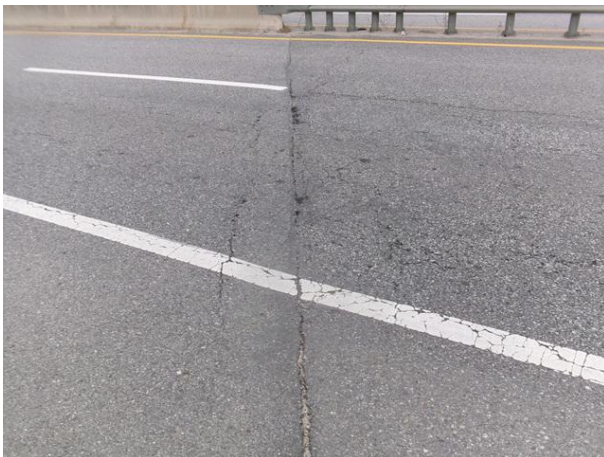
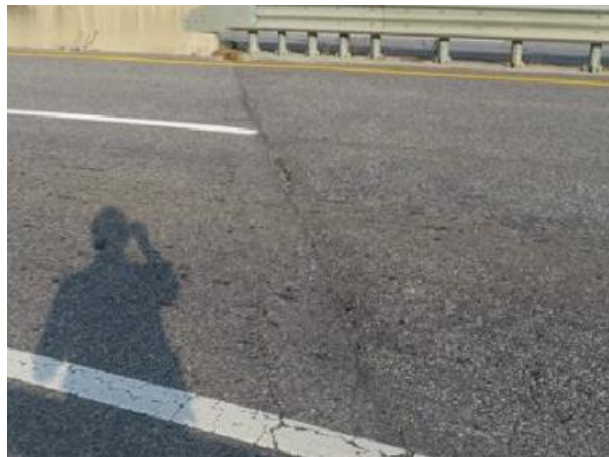
| 사진7 | 교면포장 아스콘 균열 | 사진8 | 전회 |

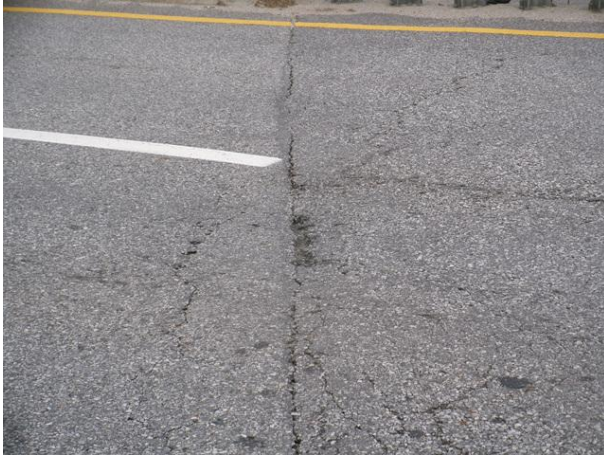
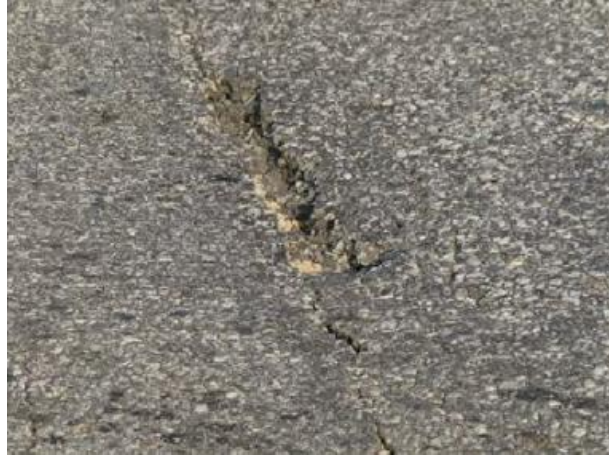
| 사진9 | 교면포장 포트홀 | 사진10 | 전회 |

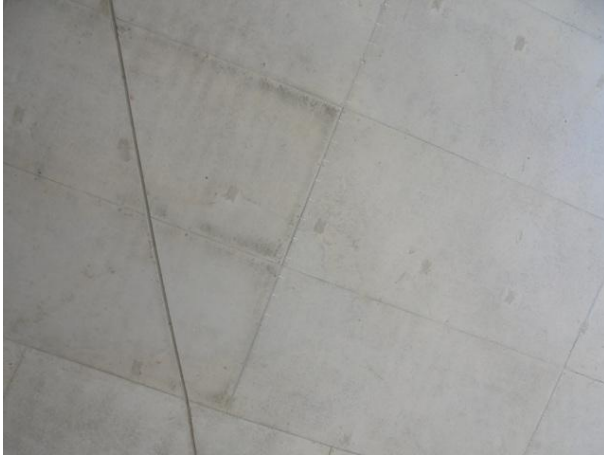
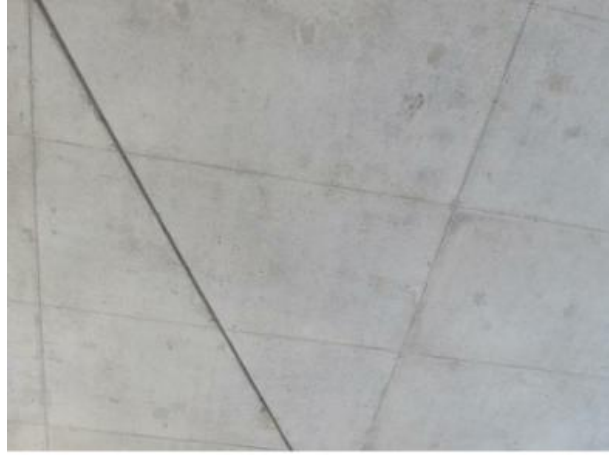
| 사진11 | 바닥판 균열(폭 0.3mm미만) | 사진12 | 전회 |

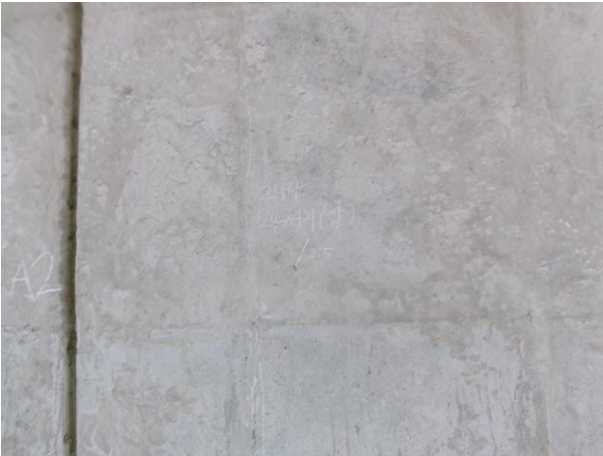
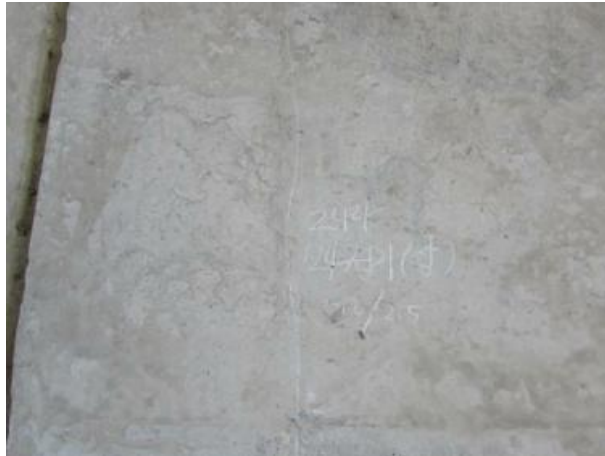
| 사진13 | 교대 균열(폭 0.3mm미만) | 사진14 | 전회 |

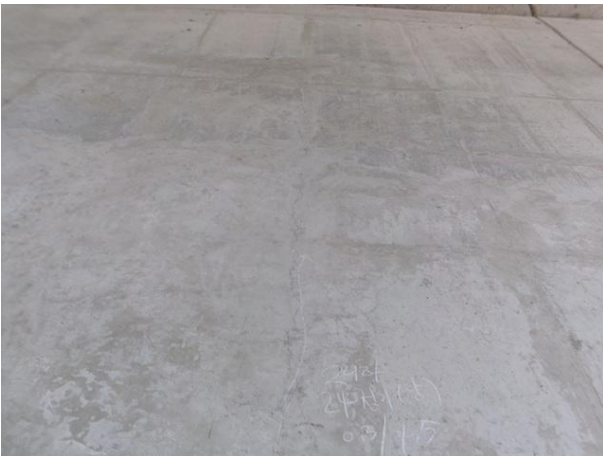
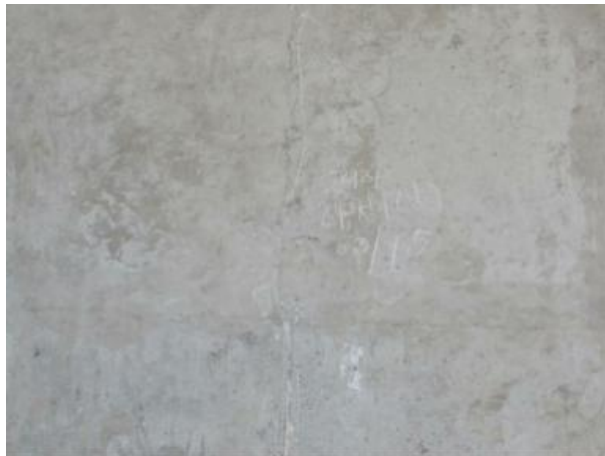
| 사진15 | 교대 균열(폭 0.3mm이상) | 사진16 | 전회 |
