## 12. 영릉1교

## 손상사진

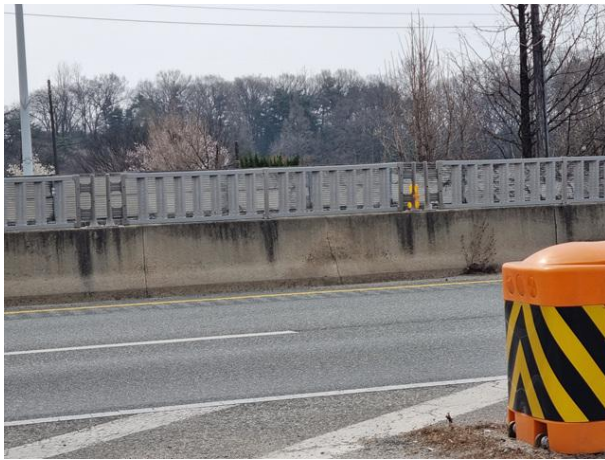
사진1

방호벽 균열(폭 0.3mm이상)

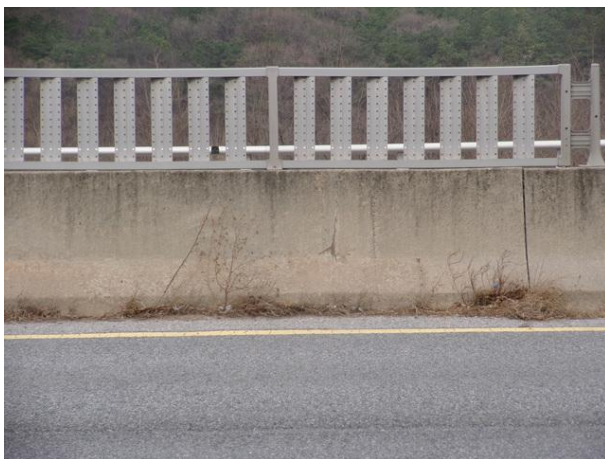
사진3

방호벽 균열부백태

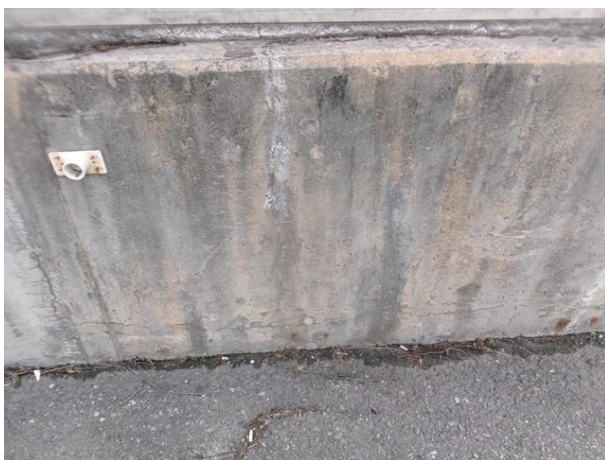
사진5

방호벽 망상균열

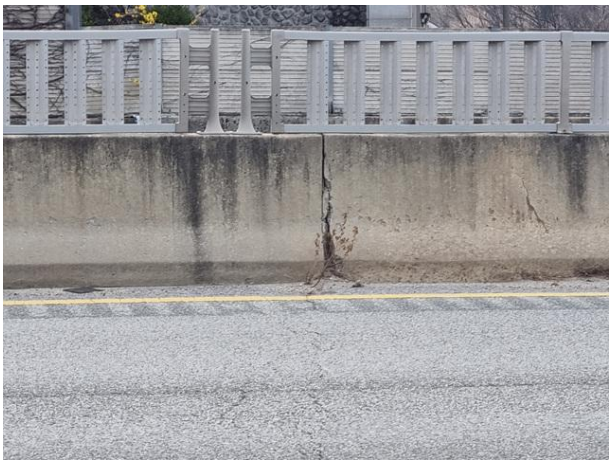
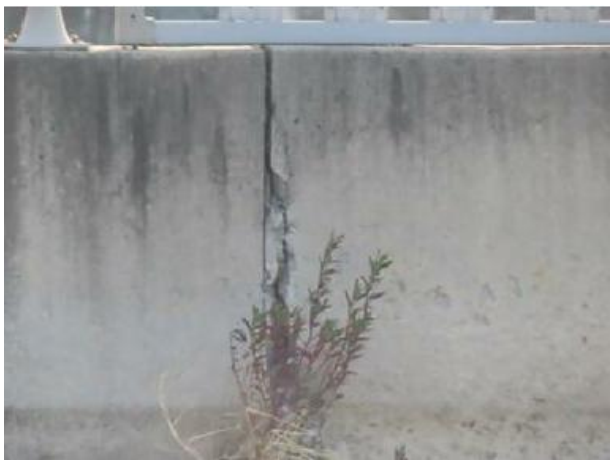
| 사진7 | 방호벽 박락 | 사진8 | 전회 |

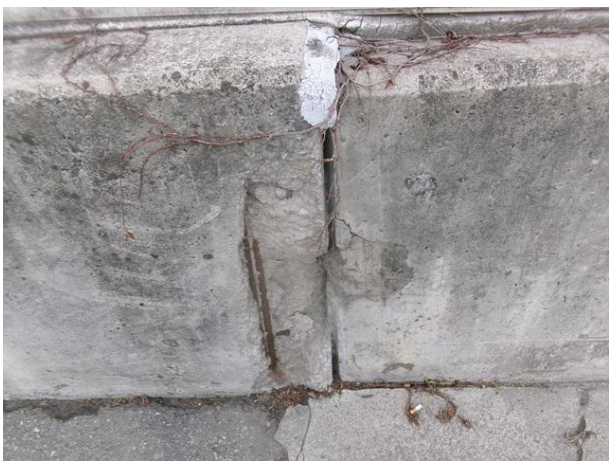
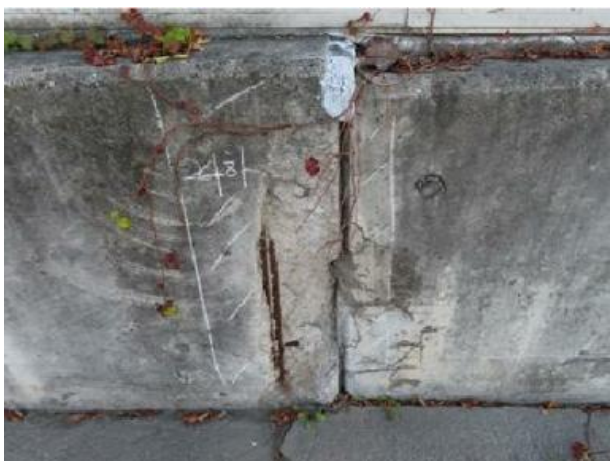
| 사진9 | 방호벽 철근노출 | 사진10 | 전회 |

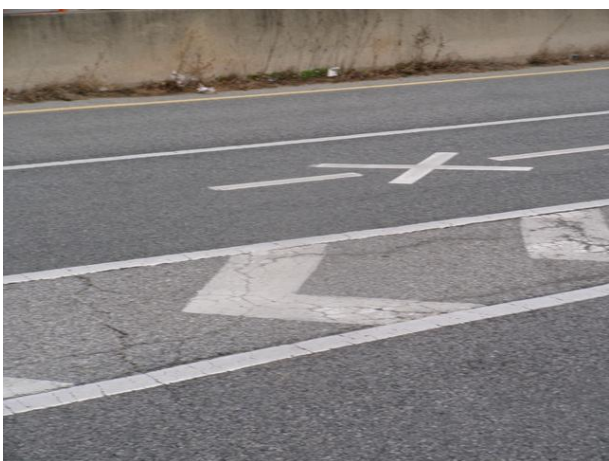
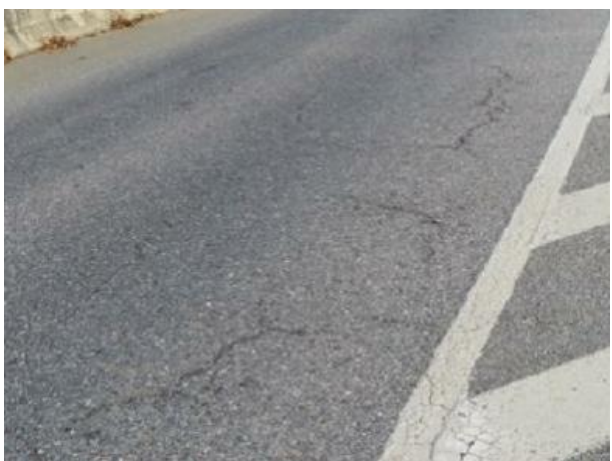
| 사진11 | 교면포장 아스콘 망상균열 | 사진12 | 전회 |

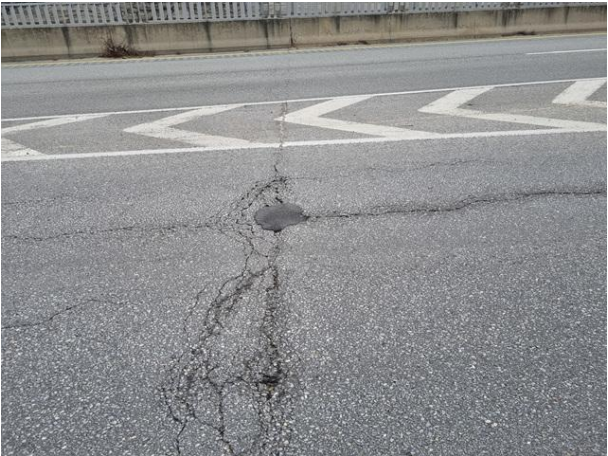
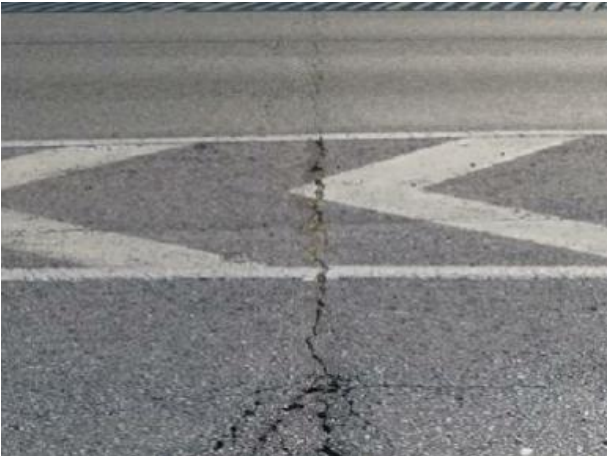
| 사진13 | 교면포장 아스콘 균열 | 사진14 | 전회 |

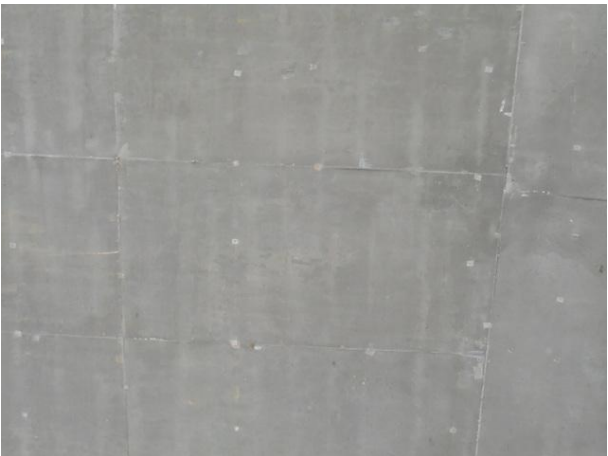
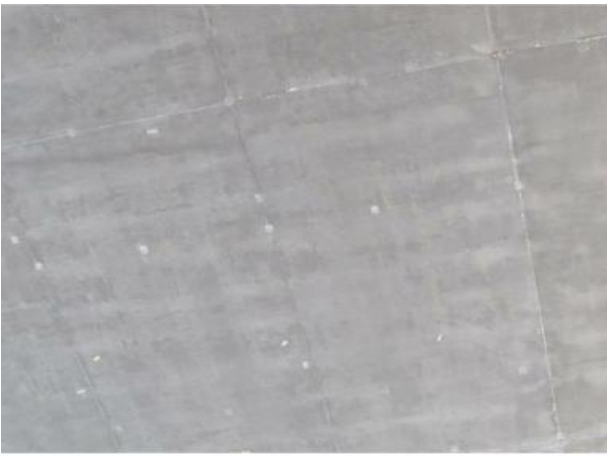
| 사진15 | 바닥판 균열(폭 0.3mm이상) | 사진16 | 전회 |

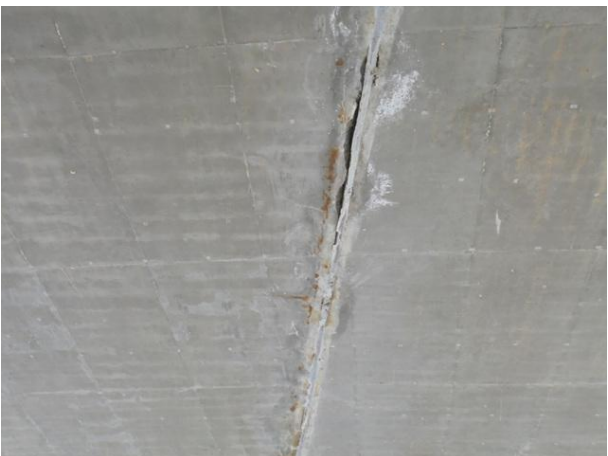
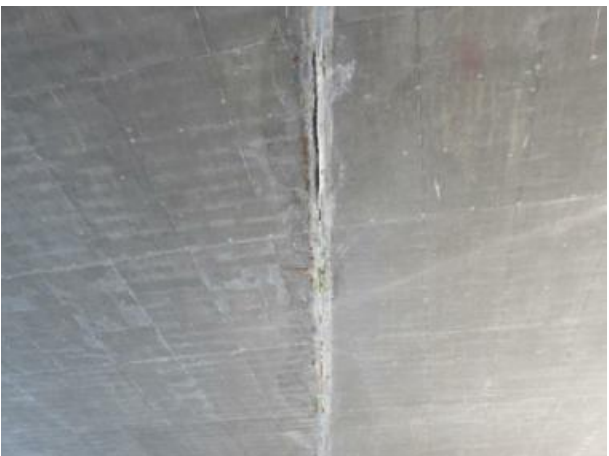
| 사진17 | 바닥판 균열(폭 0.3mm이상) | 사진18 | 전회 |

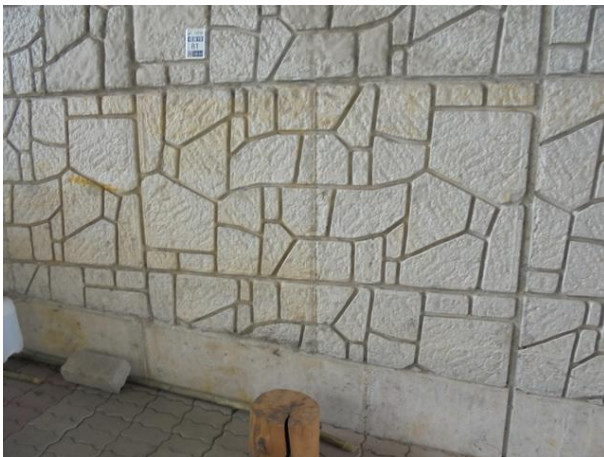
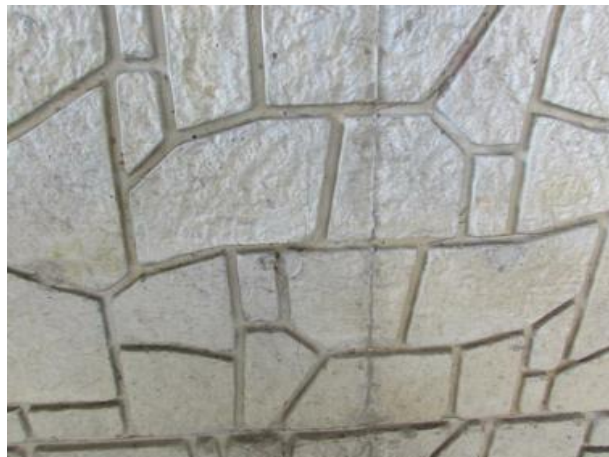
| 사진19 | 교대 균열(폭 0.3mm이상) | 사진20 | 전회 |

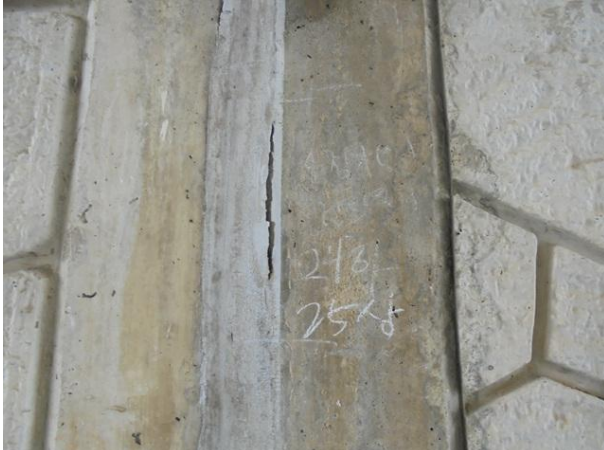
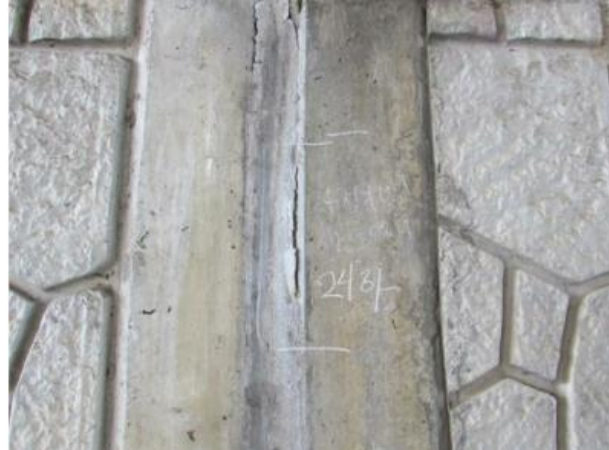
| 사진21 | 교대 실란트 갈라짐 | 사진22 | 전회 |

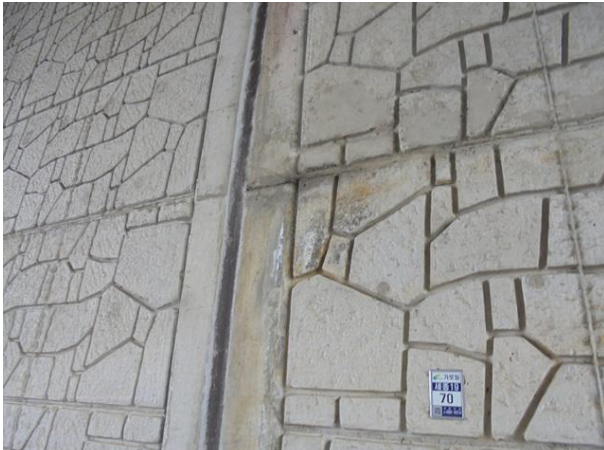
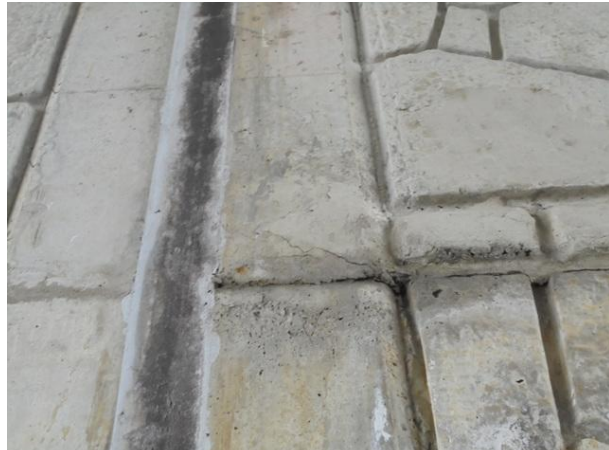
| 사진23 | 교대 백태 | 사진24 | 교대 박리 |
