## 13. 궤춘IC RAMP-B교

## 손상사진

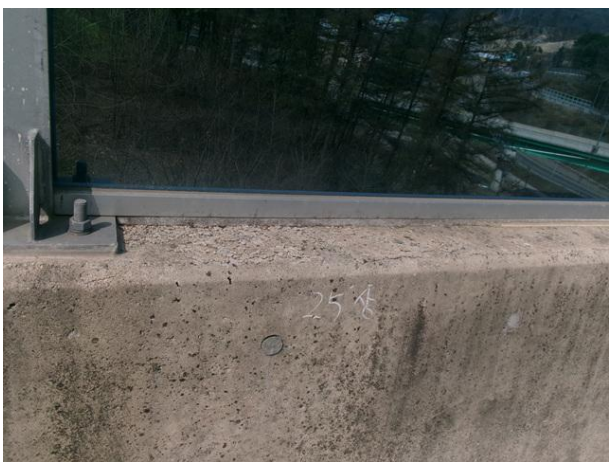
| 사진1 | 방호벽 박리 | 사진2 | 방호벽 파손 및 철근노출 |

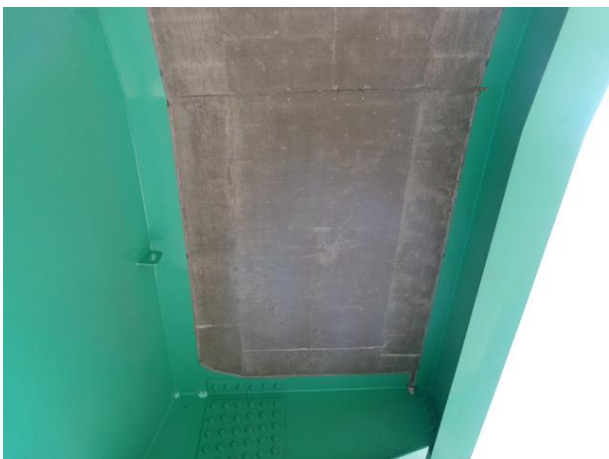
| 사진3 | 바닥판하면 망상균열 | 사진4 | 거더외부 도장균형 |

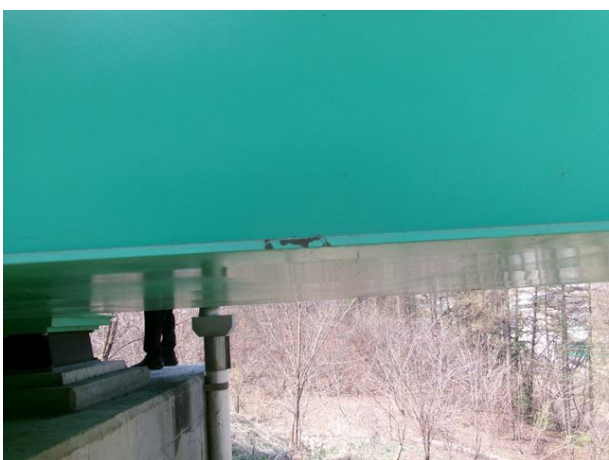
| 사진5 | 거더외부 부식 | 사진6 | 세로보 부식 |

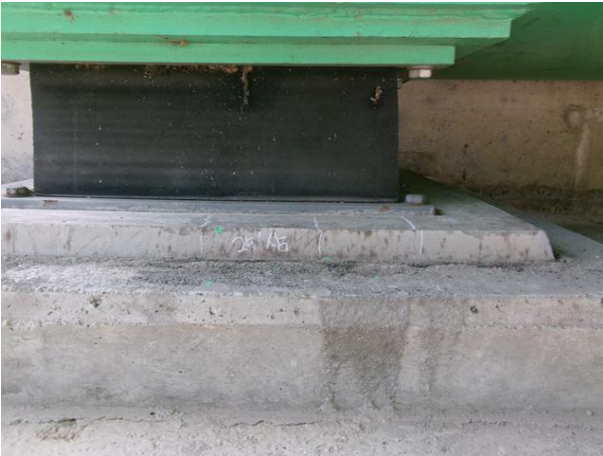
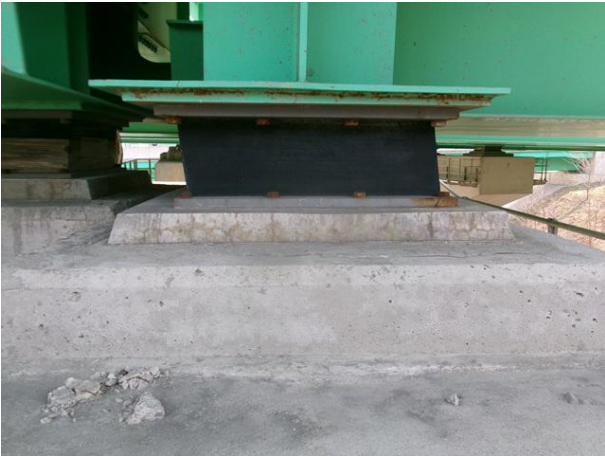
| 사진7 | 교량받침 무수축물탈 균열 |

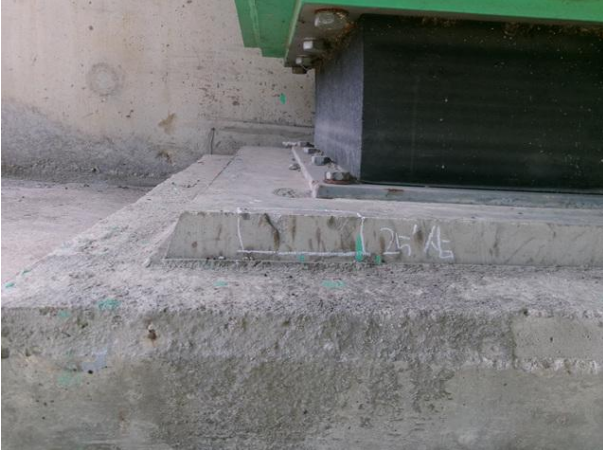
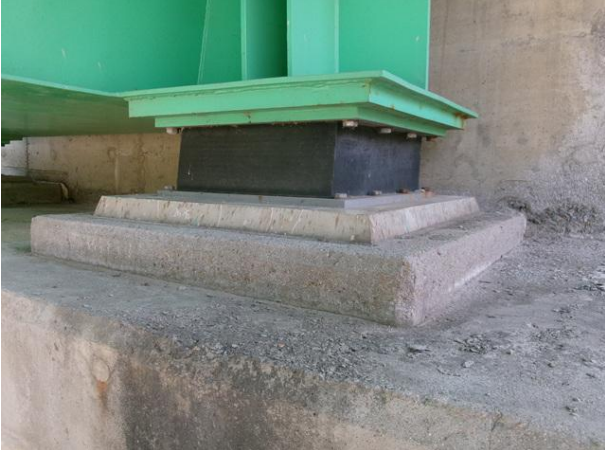
| 사진9 | 교량받침 무수축물탈 박락 |

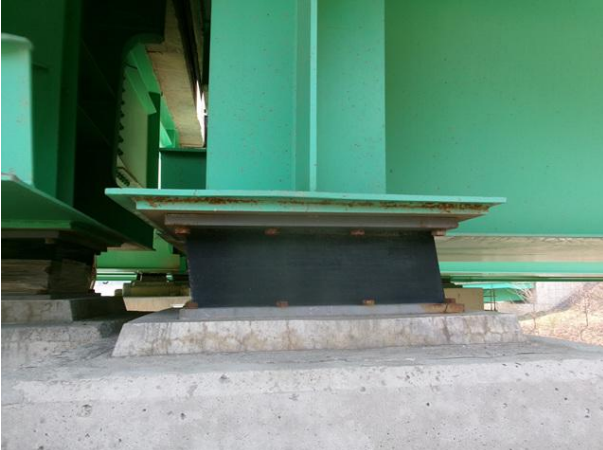
| 사진11 | 교량받침 플레이트 부식 |

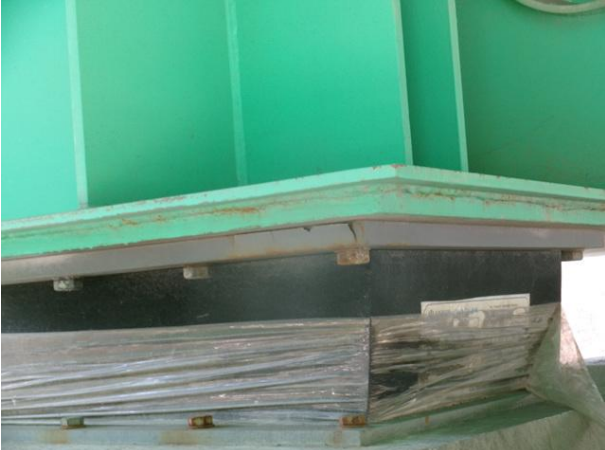
| 사진12 | 교량받침 플레이트 도장박리 |

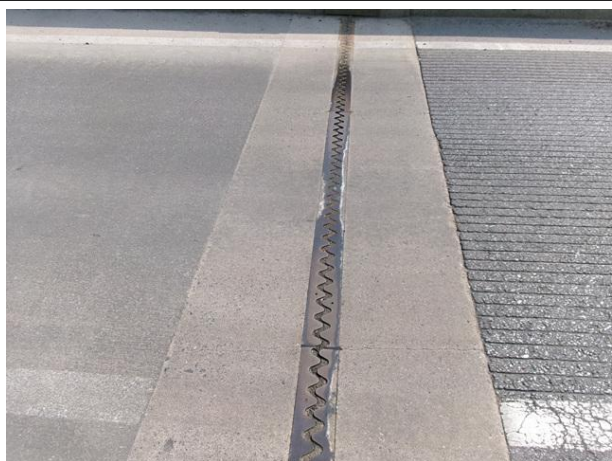
| 사진13 | 신축이음 후타재 균열 | 사진14 | 신축이음 후타재 망상균열 |

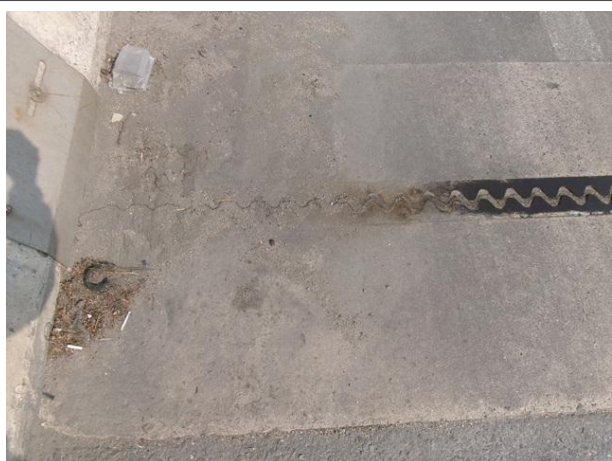
| 사진15 | 신축이음 본체 부식 | 사진16 | 신축이음 차수판 볼트탈락 |

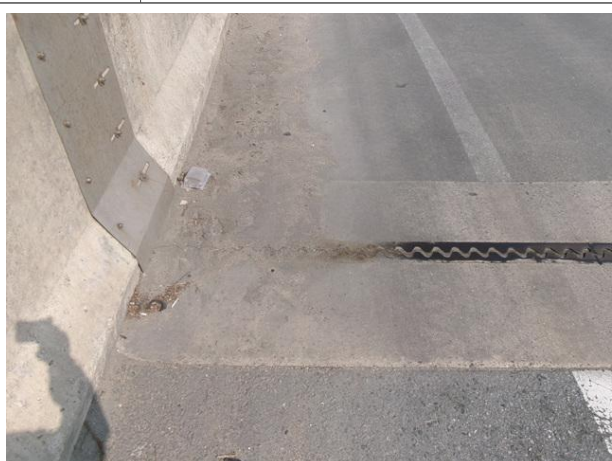
| 사진17 | 신축이음 본체 토사퇴적 | 사진18 | 배수시설 배수구 막힘 |

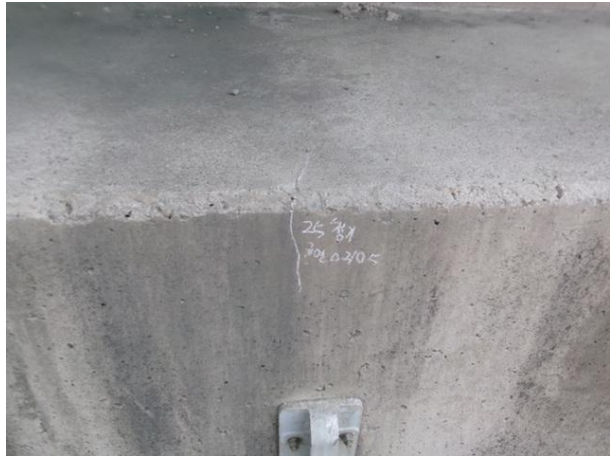
| 사진19 | 하부구조 균열(폭 0.3mm미만) | 사진20 | 하부구조 균열부 백태 |

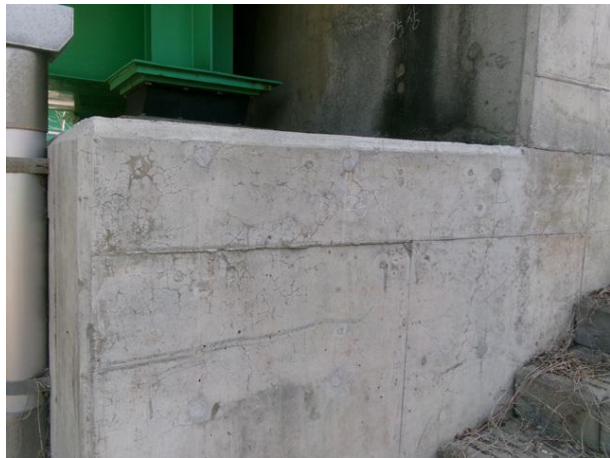
| 사진21 | 하부구조 망상균열 | 사진22 | 하부구조 박리 |
