## 17. 동진1교

## 손상사진

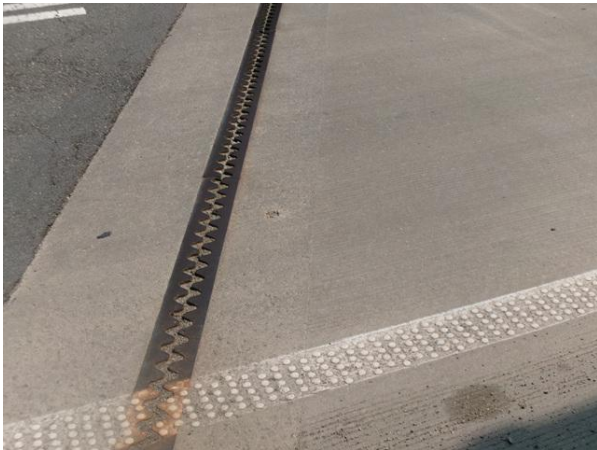
| 사진1 | 신축이음 후타재 파손 | 사진2 | 바닥판하면 박락 |

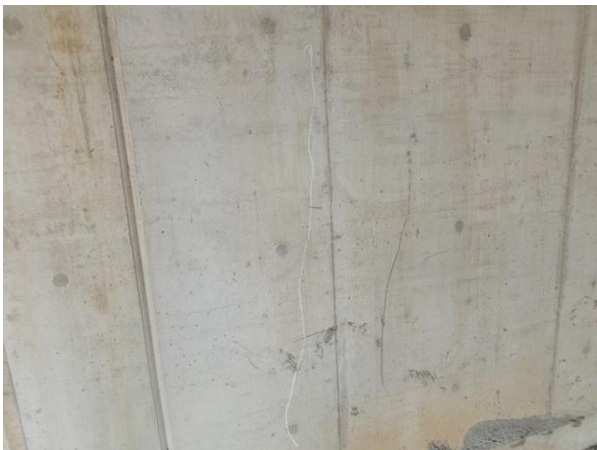
| 사진3 | 교대 균열(폭 0.3mm미만) | 사진4 | 교대 균열(폭 0.3mm미만) |

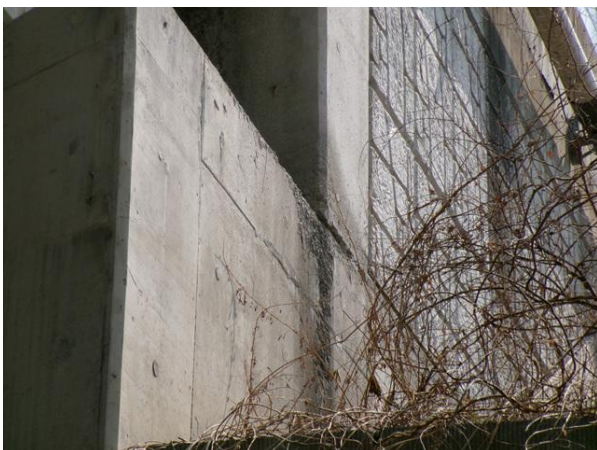
| 사진5 | 교대 박리 | 사진6 | 교대 박리, 누수흔적 |

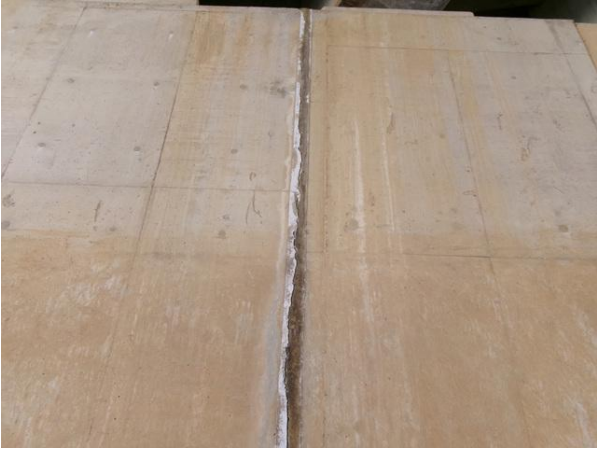
| 사진7 | 교대 실란트 이격 | 사진8 | 점검로 설치필요 |
