## 23. 송문3교

## 손상사진

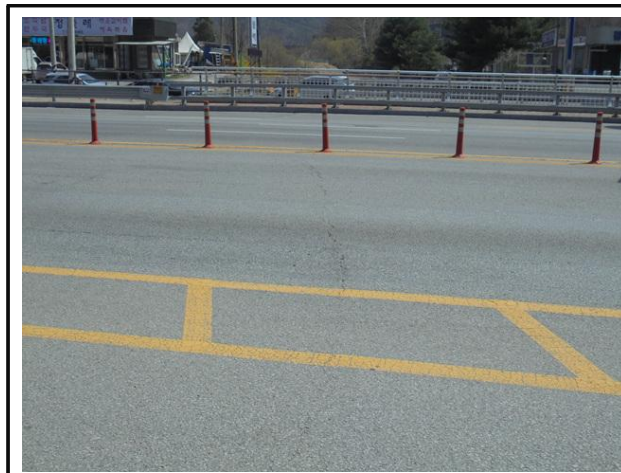
사진1

교면포장 아스콘 균열

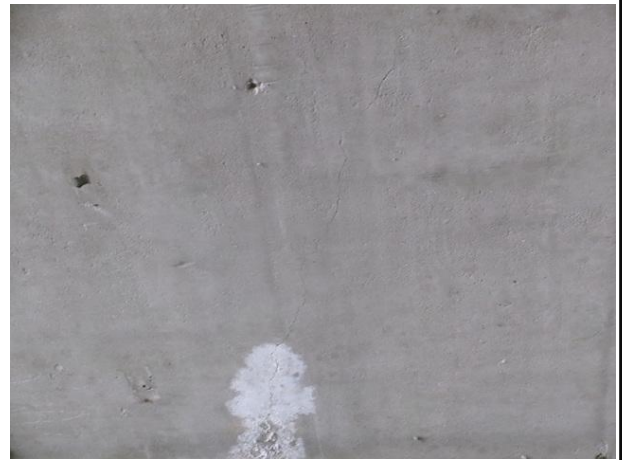
사진2

바닥판하면 균열

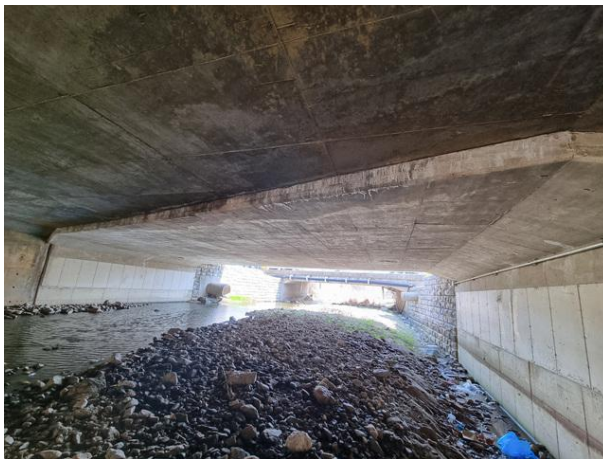
사진3

바닥판하면 백태

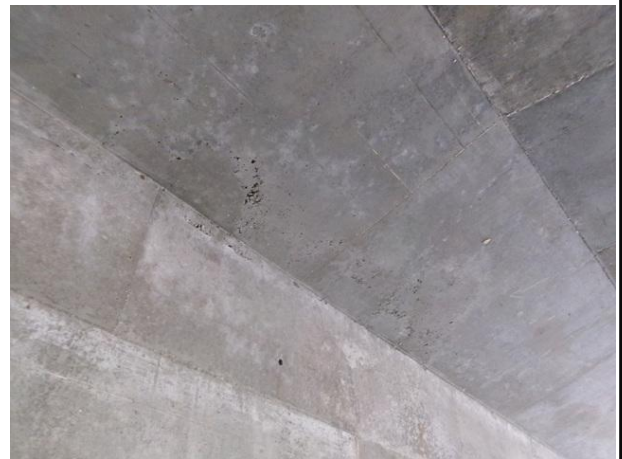
사진4

바닥판하면 재료분리

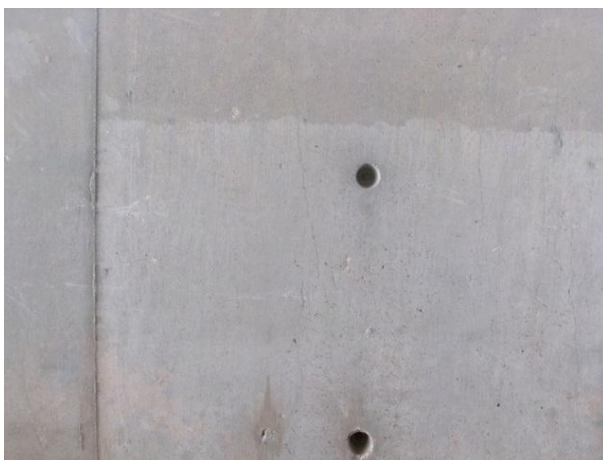
사진5

교대 균열(폭 0.3mm미만)

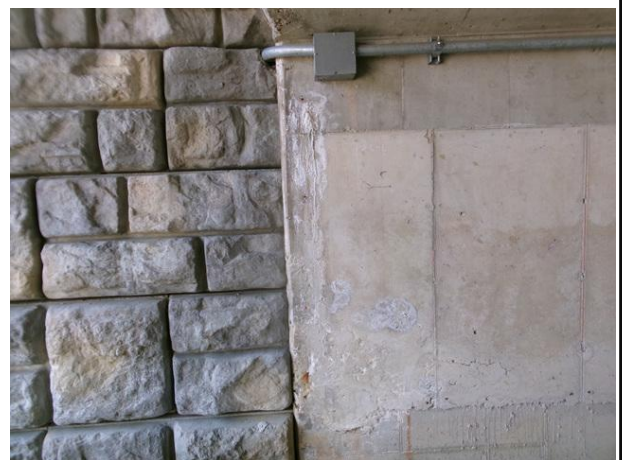
사진6

교대 백태

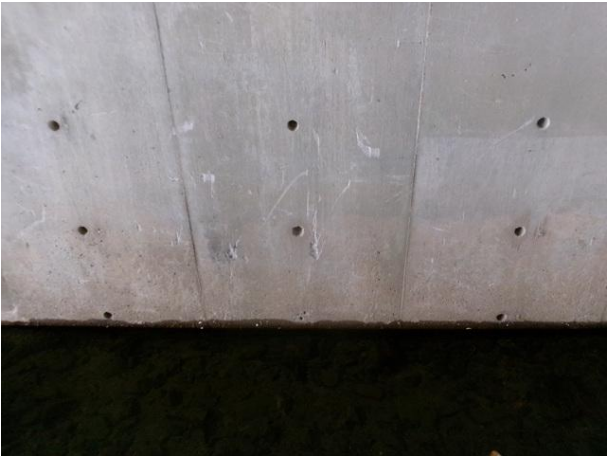
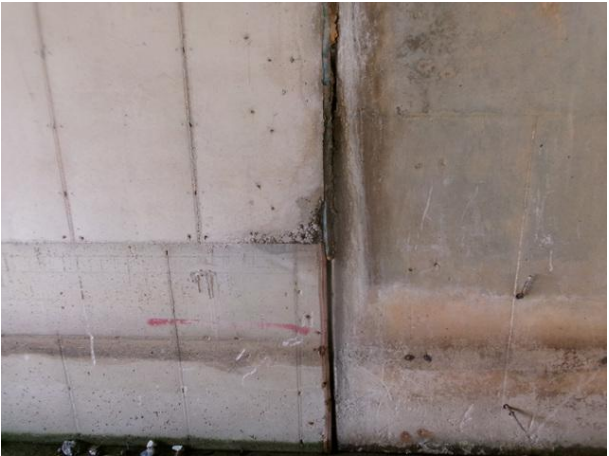
| 사진7 | 교대 굽힘 | 사진8 | 교대 재료분리 |

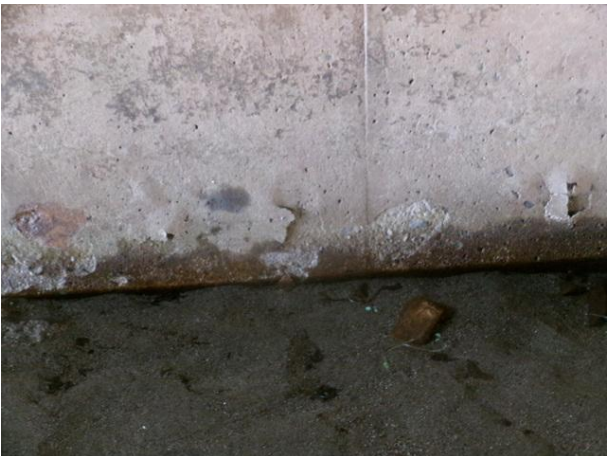
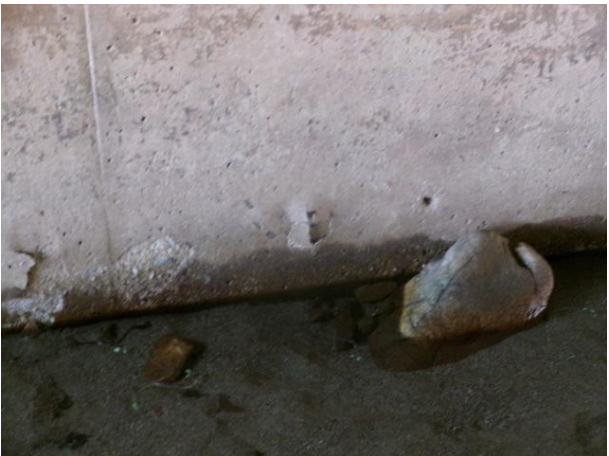
| 사진9 | 교대 박리 | 사진10 | 교대 박리 |
