## 24. 양지2교

## 전 경

## 손상사진

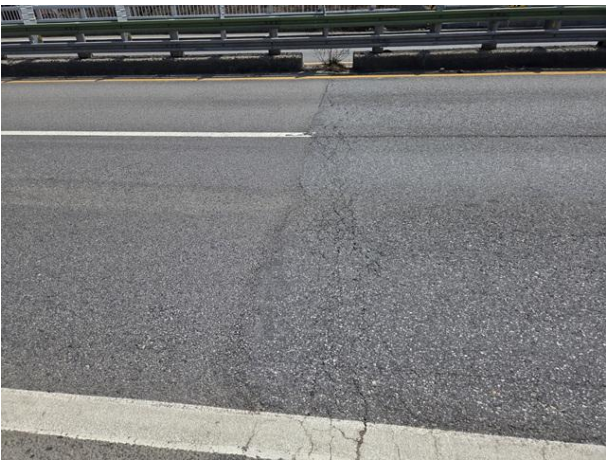
| 사진1 | 교면포장 아스콘 균열 | 사진2 | 연석 표면박리 |

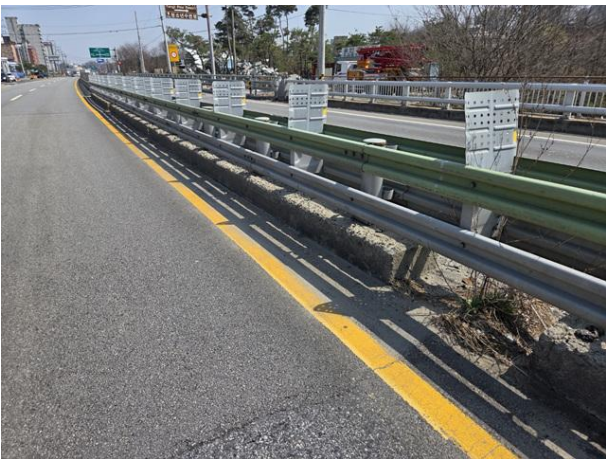
| 사진3 | 연석 표면박리 | 사진4 | 교대 균열(폭 0.3mm미만) |
