## 27. 신원육교

## 손상사진

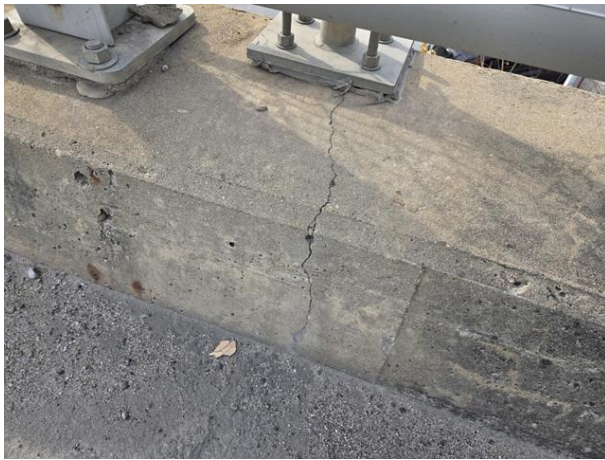
사진1

연석 균열

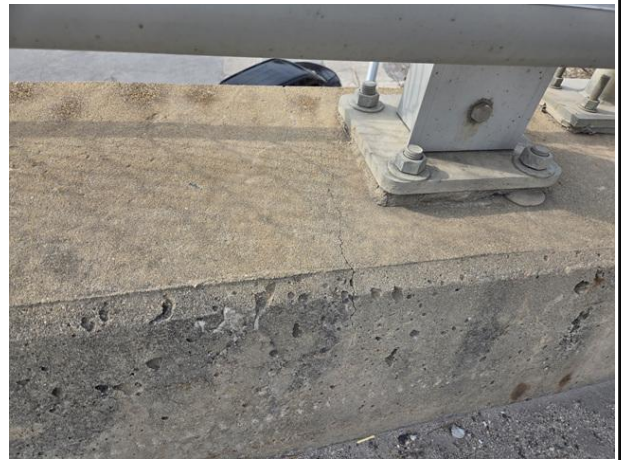
사진2

연석 균열

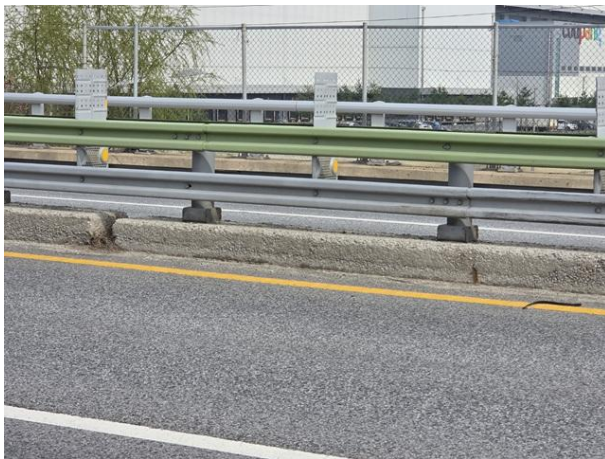
사진3

연석 표면열화

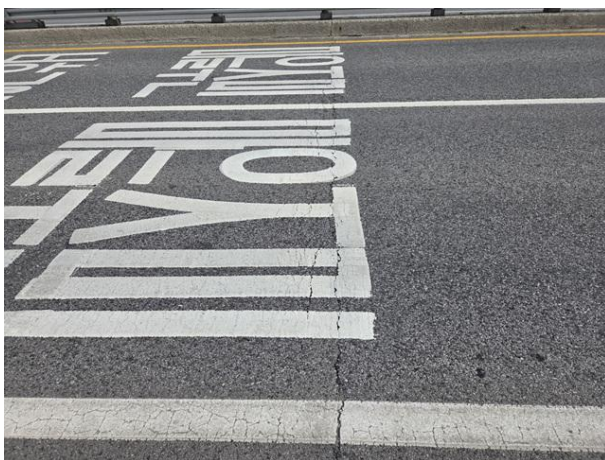
사진5

아스콘 균열

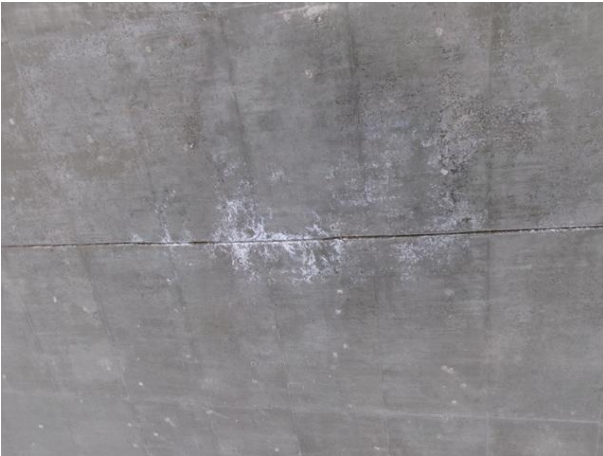
| 사진7 | 바닥판하면 백태 | 사진8 | 전차 |

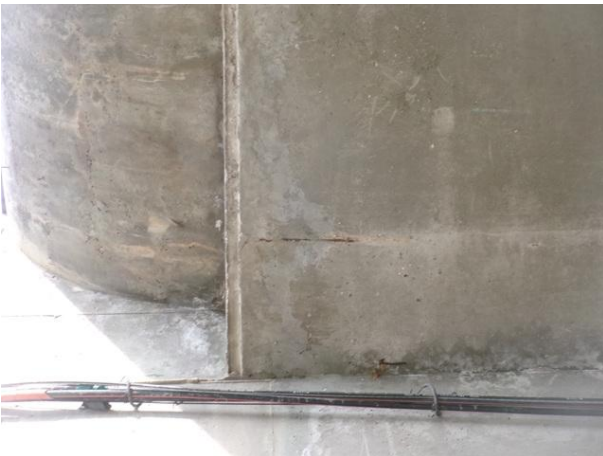
| 사진9 | 바닥판 철근노출 | 사진10 | 전차 |

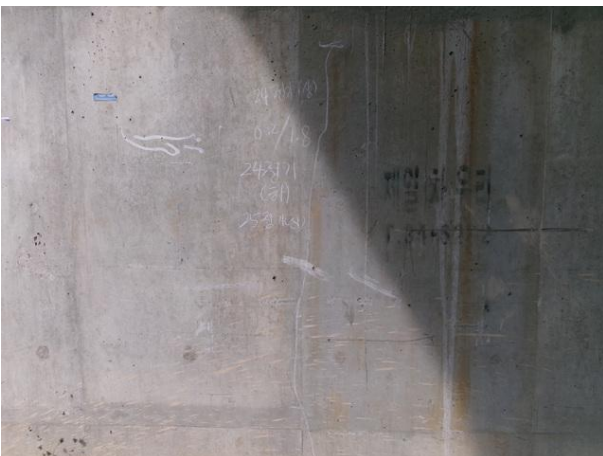
| 사진11 | 교대 균열(폭 0.3mm미만) | 사진12 | 전회 |

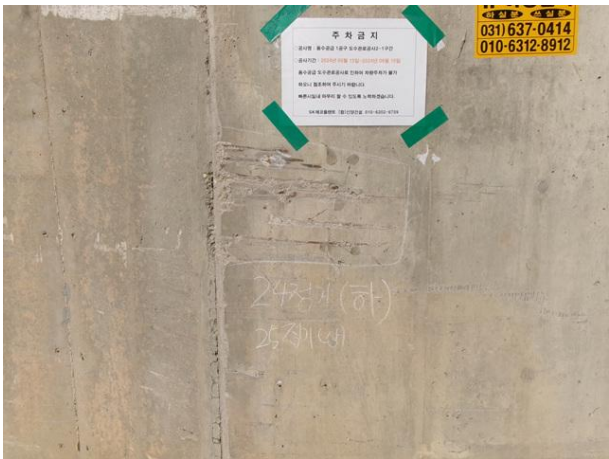
| 사진13 | 교대 굽힘 | 사진14 | 전회 |

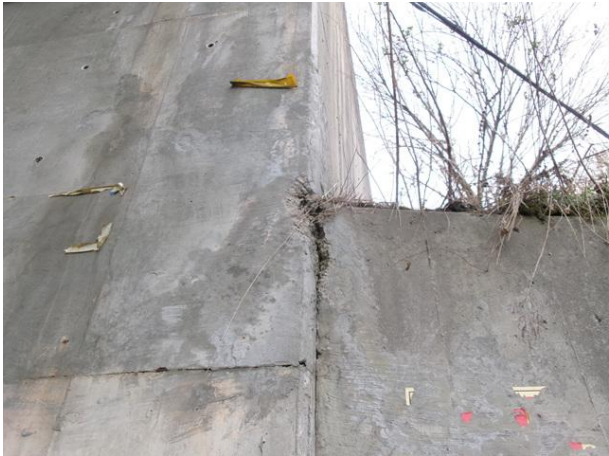
| 사진15 | 교대 재료분리 | — | — |
