## 28. 백록육교

## 손상사진

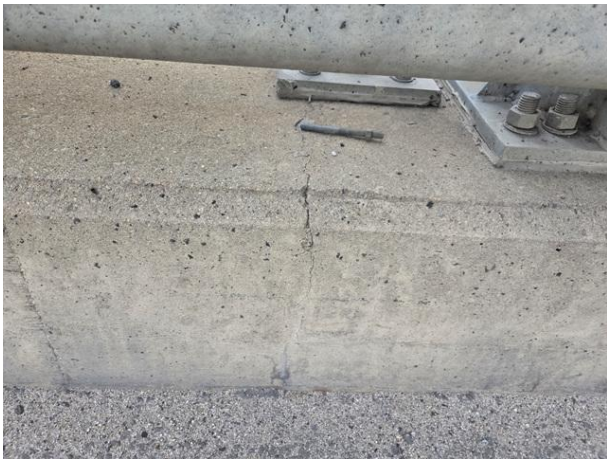
| 연석 균열(폭 0.3mm미만) | 연석 균열(폭 0.3mm미만) |

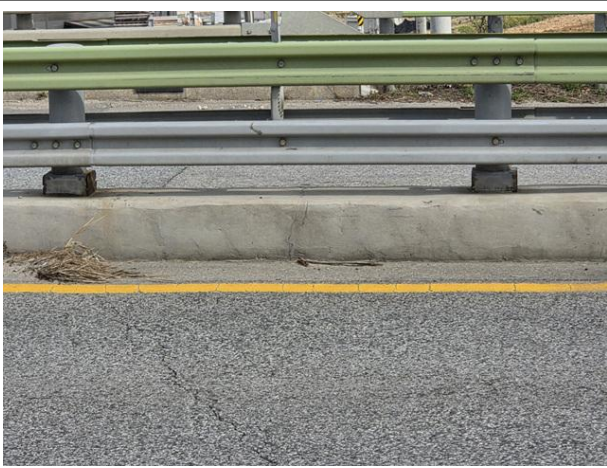
| 연석 균열(폭 0.3mm이상) | 전차 |

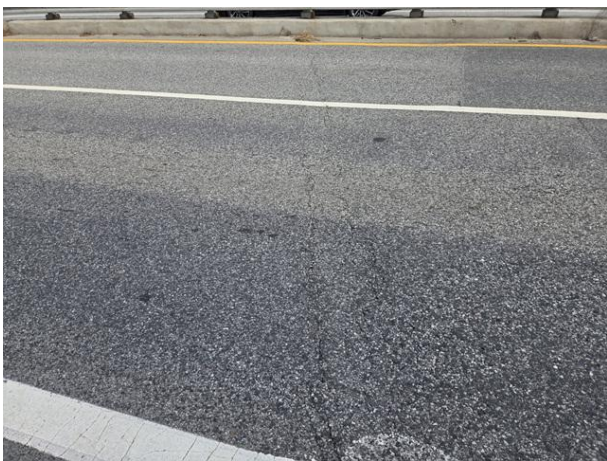
| 사진7 | 아스콘 균열 | 사진8 | 전차 |

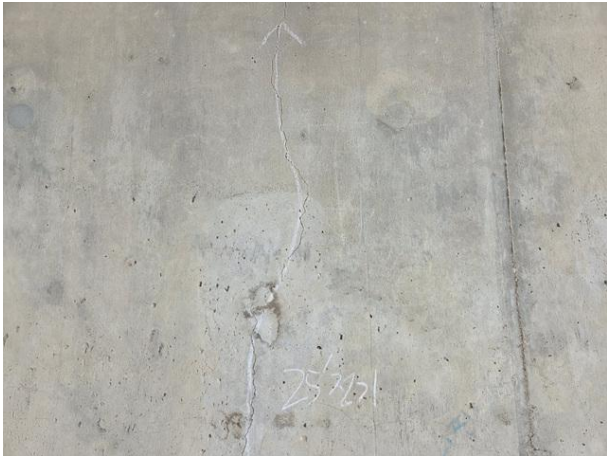
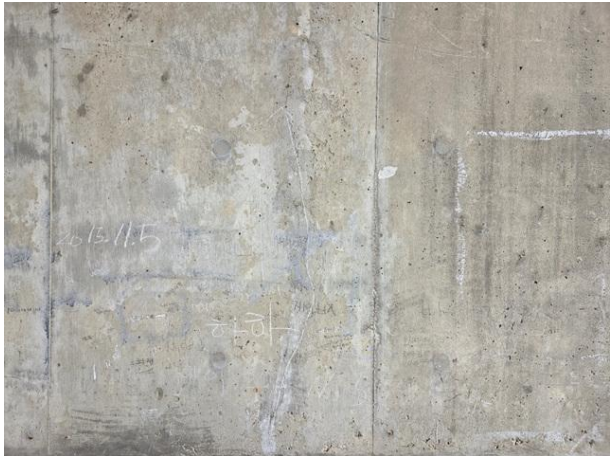
| 사진9 | 교대 균열(폭 0.3mm이상) | 사진10 | 교대 균열(폭 0.3mm이상) |

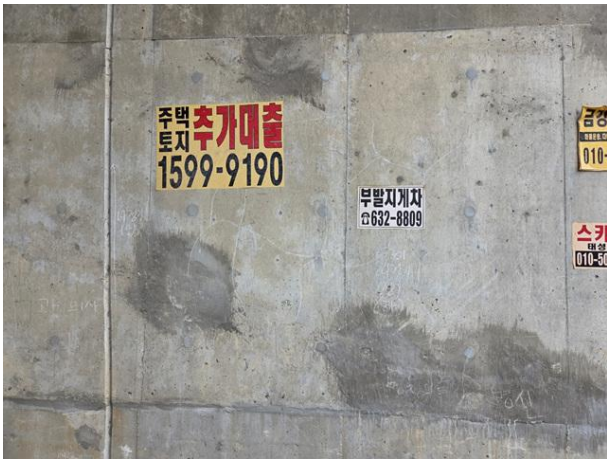
| 사진11 | 교대 망상균열 | 사진12 | 전회 |

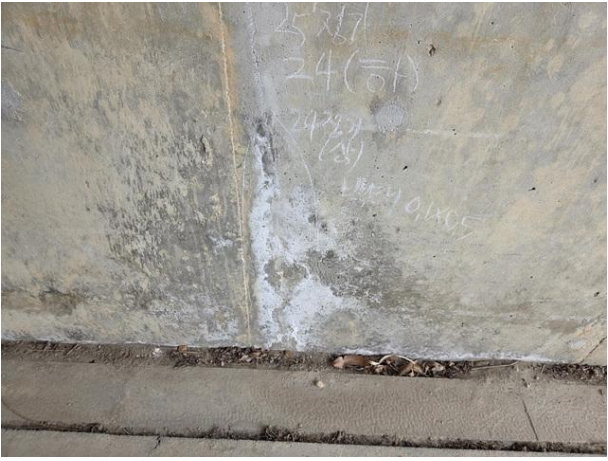
| <p>사진13</p> <p>교대 백태</p> | <p>사진14</p> <p>전회</p> |

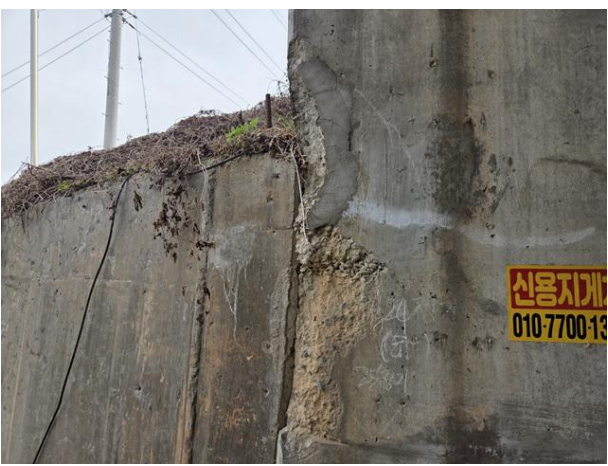
| <p>사진15</p> <p>교대 박락, 박리</p> | <p>사진16</p> <p>전회</p> |
