## 30. 강 천 육 교

## 손상사진

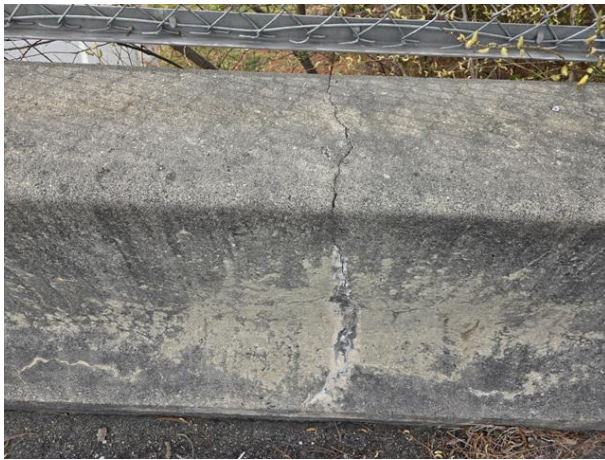
사진1

방호벽 균열(폭 0.3mm이상)

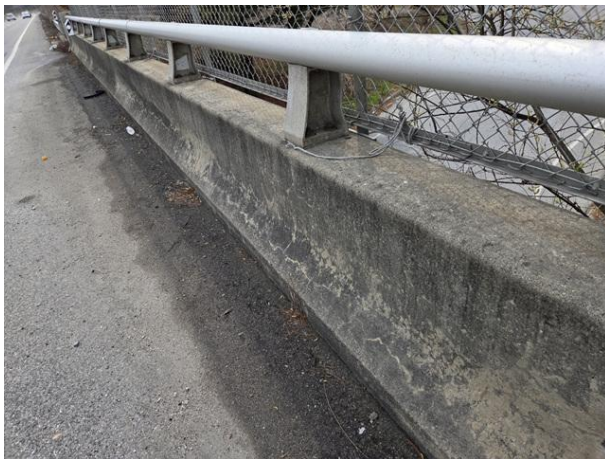
사진3

방호벽 망상균열

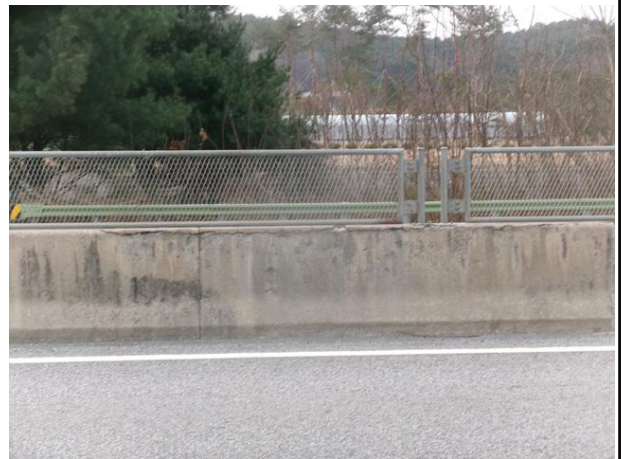
사진4

중앙분리대 박리

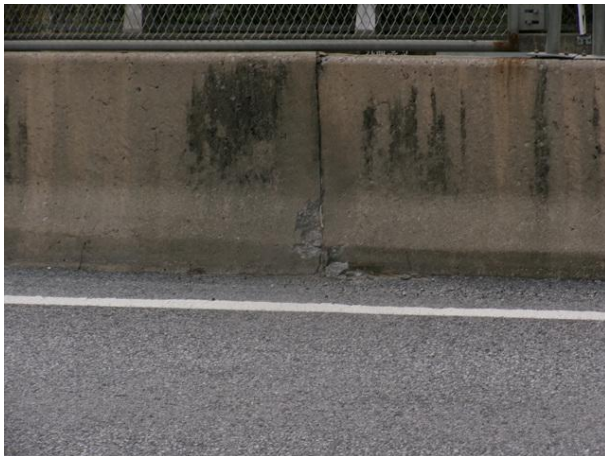
사진5

중앙분리대 파손

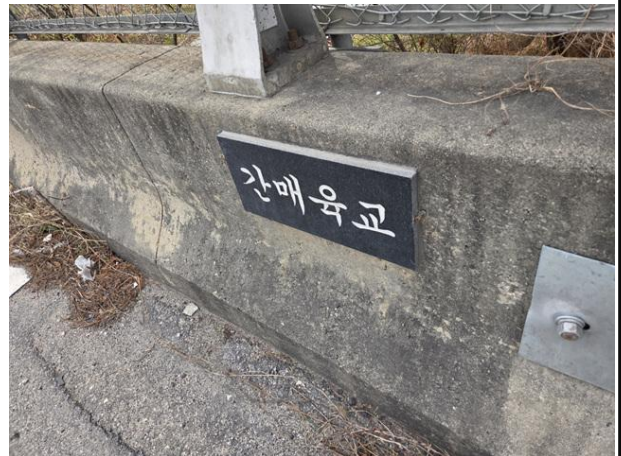
사진6

교명판 오류

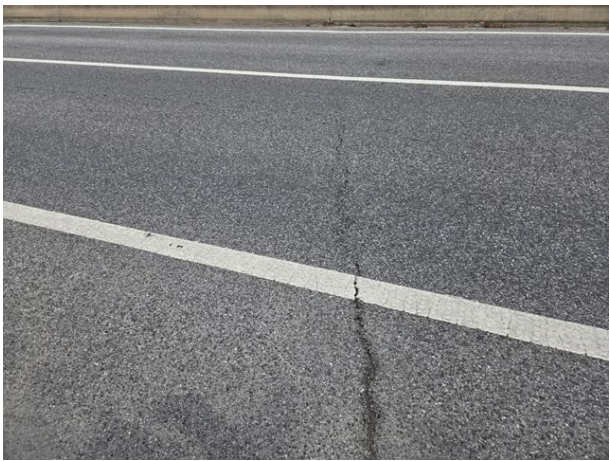
| 사진7 | 교면포장 아스콘 균열 | 사진8 | 전차 |

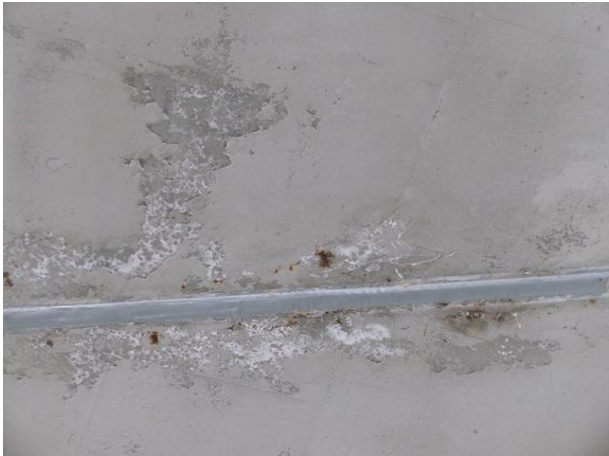
| 사진9 | 바닥판 균열부 백태 | 사진10 | 전차 |

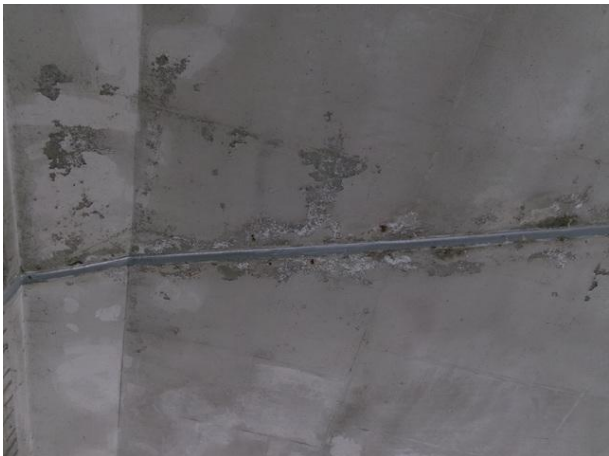
| 사진11 | 바닥판 보수재박리 | 사진12 | 전차 |

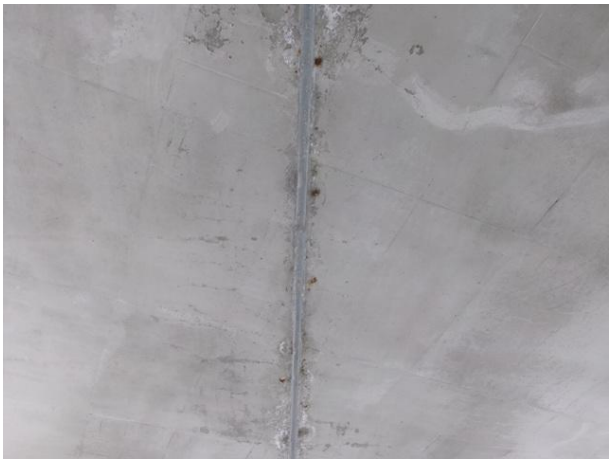
| 사진15 | 바닥판 누수 | — | — |
