신기1교

## 바닥판하면 손상현황

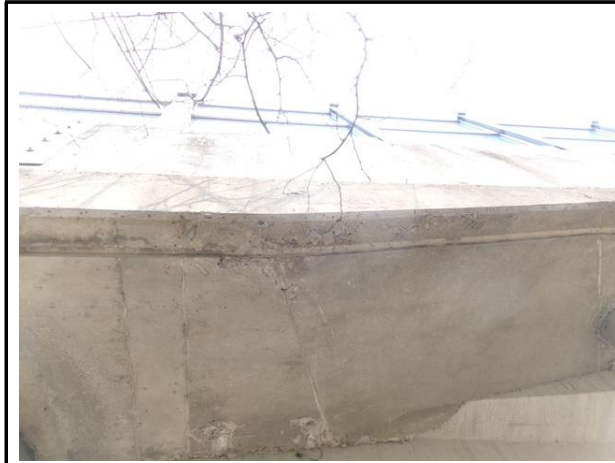
신기1교 바닥판하면 S1 재료분리 1.0\*0.2

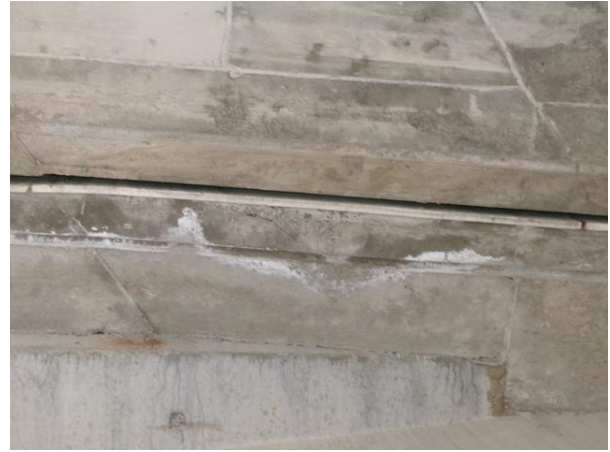
신기1교 바닥판하면 S1 종조인트부 재료분리  
0.3\*0.1

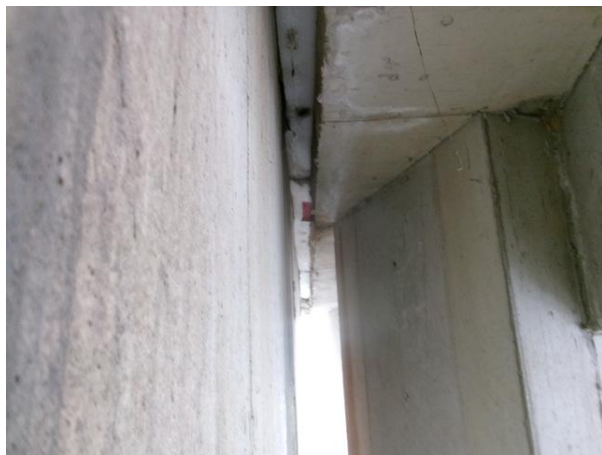
신기1교 바닥판하면 S1 파손 0.1\*0.2\_신규

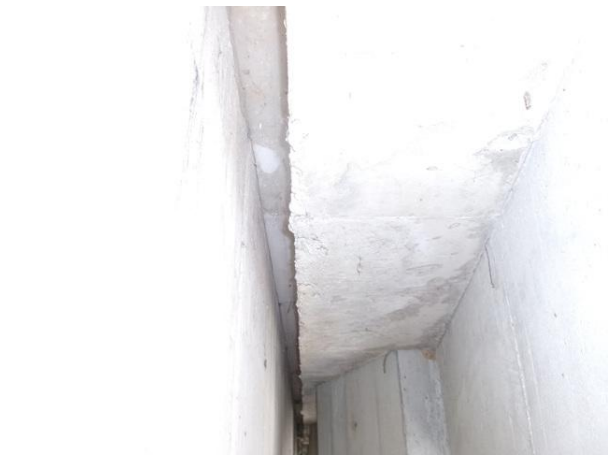
신기1교 바닥판하면 S1-A1 박리 0.5\*0.1

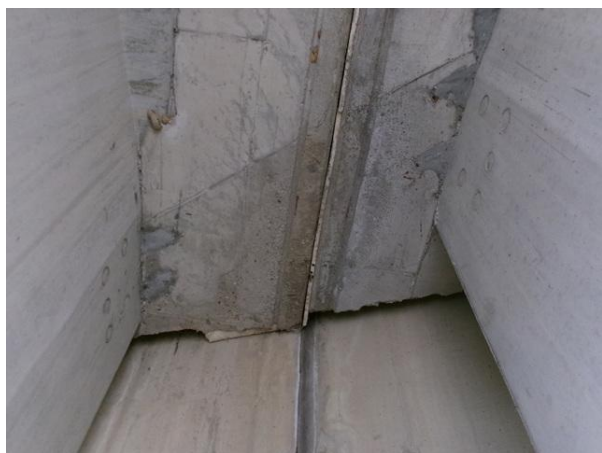
신기1교 바닥판하면 S1-A1 종조인트부 박리  
1.0\*0.5

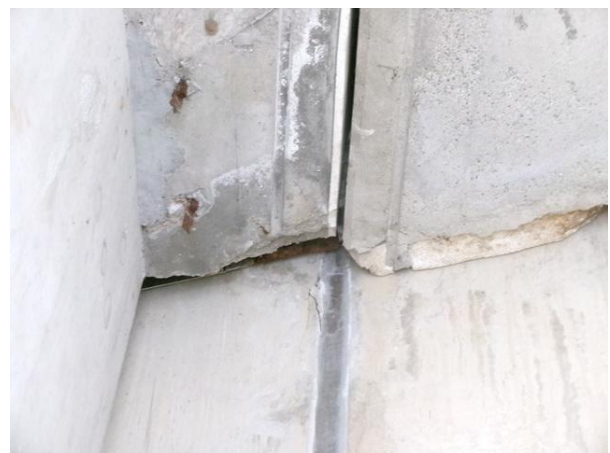
신기1교 바닥판하면 S1-A2 종조인트부 파손  
0.4\*0.2

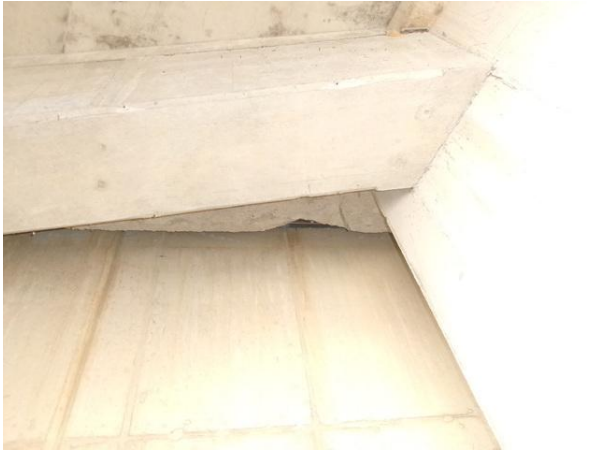
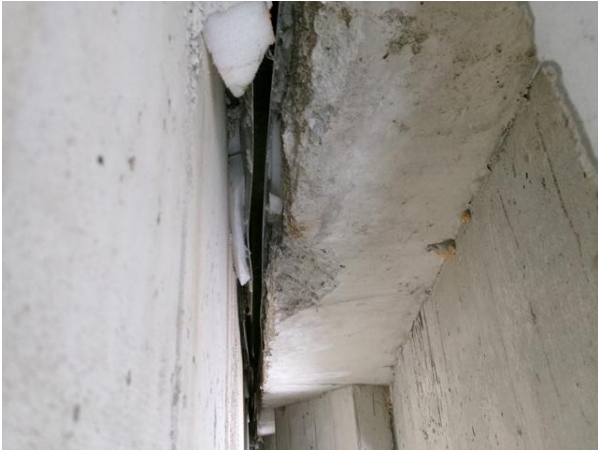
| <p>신기1교 바닥판하면 S1-A2 파손 0.4*0.2</p> | <p>신기1교 바닥판하면 S1-A2 파손 0.4*0.3</p> |

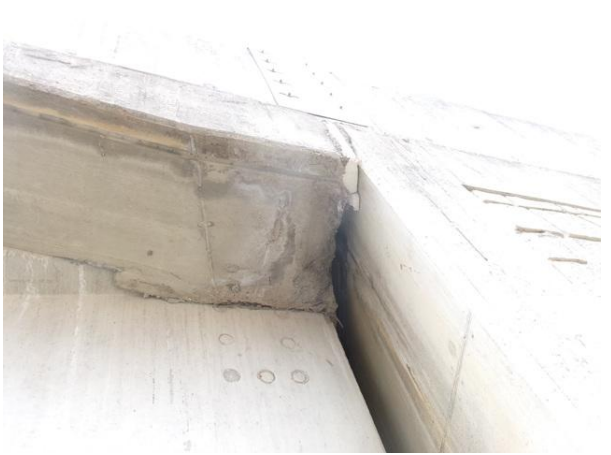
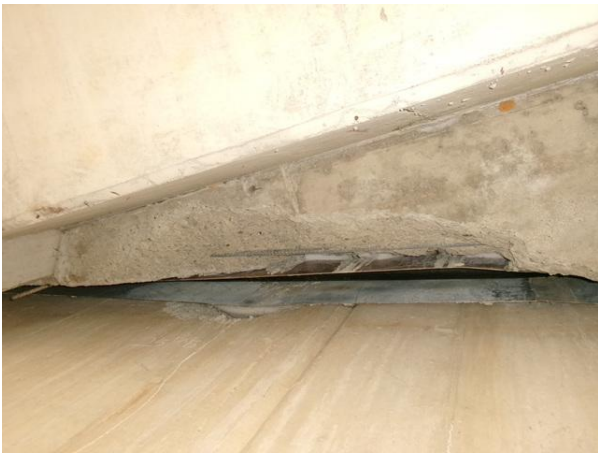
| <p>신기1교 바닥판하면 S1-A2 파손 0.5*0.3</p> | <p>신기1교 바닥판하면 S1-A2 파손 및 철근노출<br/>0.4*1.0 ---</p> |

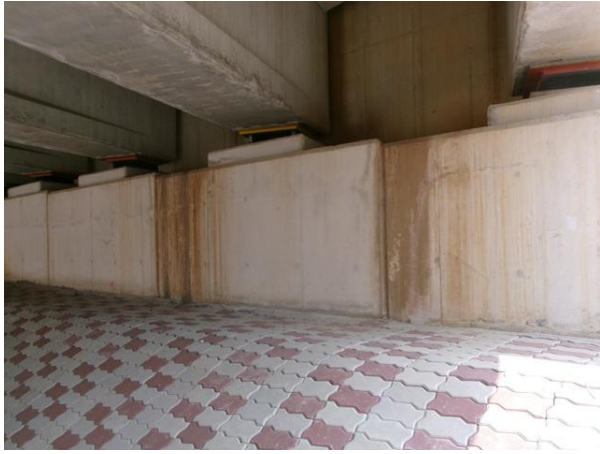
신기1교 교대 A1 누수흔적 1.5\*1.0\*2EA\_신규

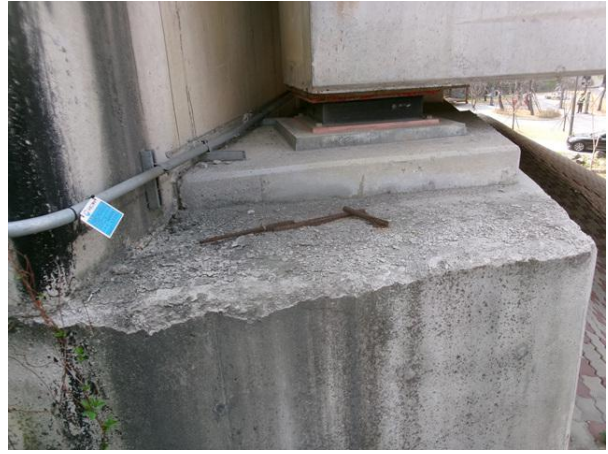
신기1교 교대 A1 박리 0.8\*1.5\_신규

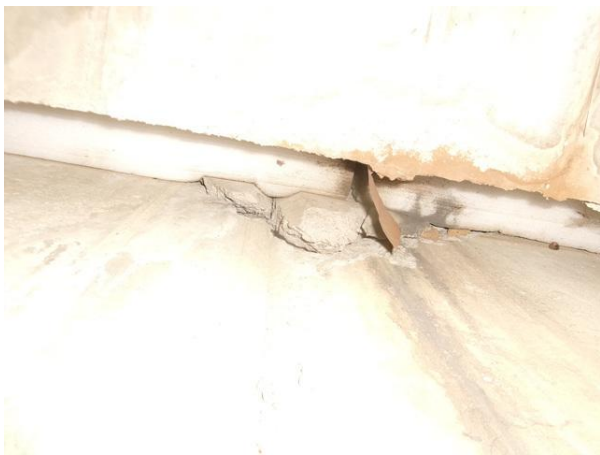
신기1교 교대 A1 파손 0.3\*0.5\_신규

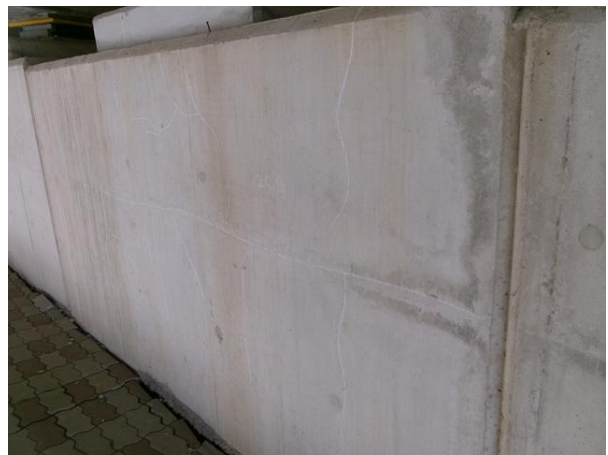
신기1교 교대 A2 구체 망상균열 2.0\*1.5

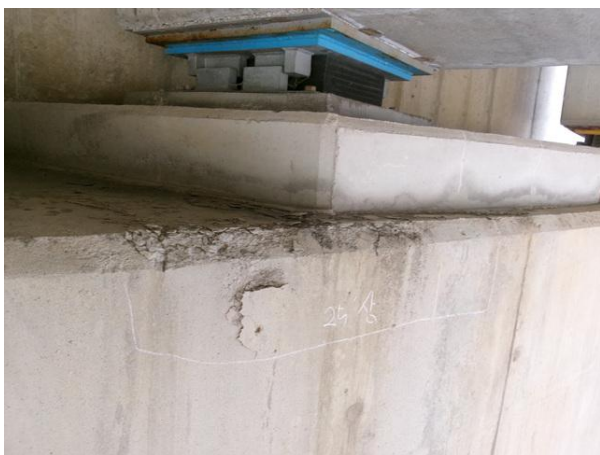
신기1교 교대 A2 구체 박리 1.0\*0.3

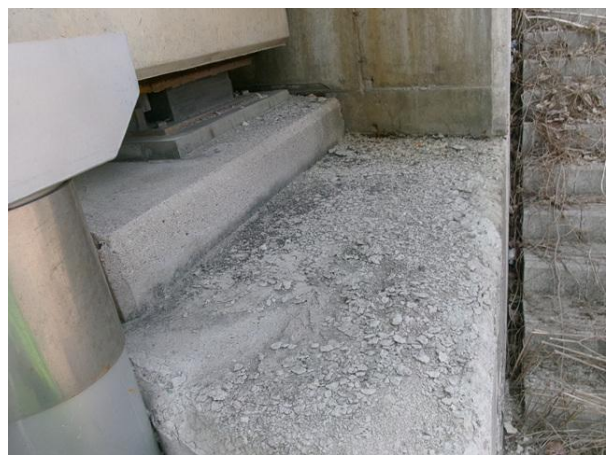
신기1교 교대 A2 구체 상면 박리 0.5\*1.5

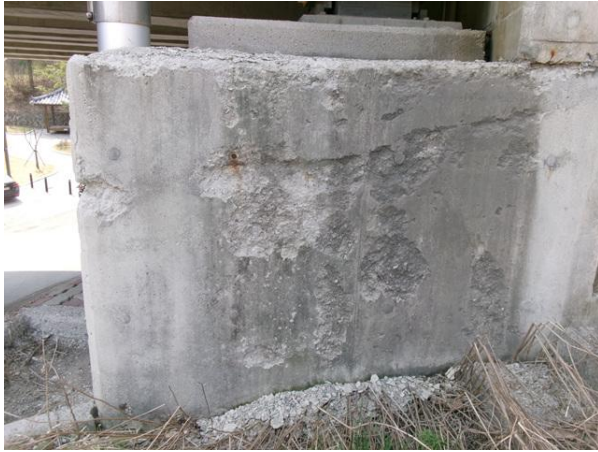
신기1교 교대 A2 구체 우측 파손 1.5\*1.5

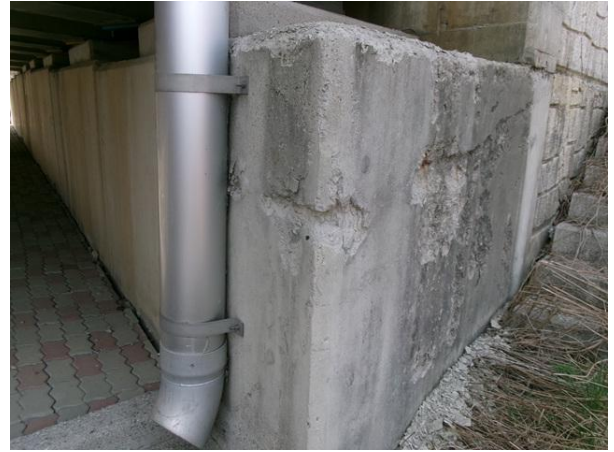
신기1교 교대 A2 구체 파손 0.4\*0.4

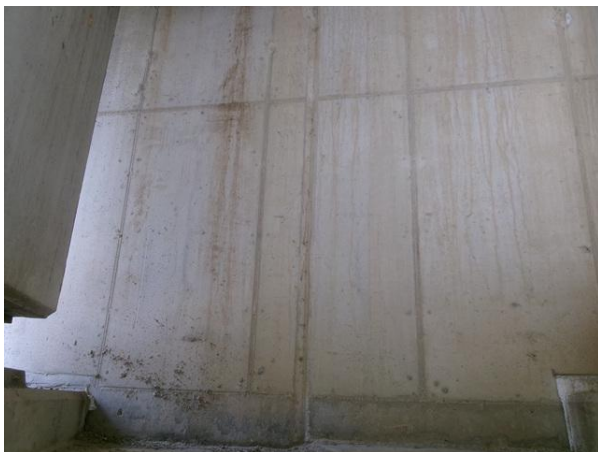
신기1교 교대 A2 흉벽 균열 0.2/1.5\*2EA

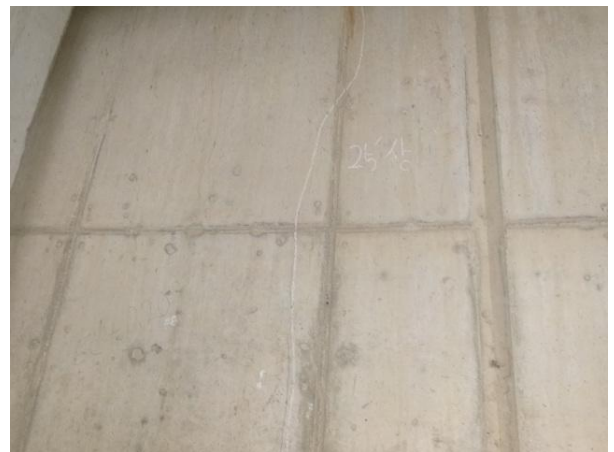
신기1교 교대 A2 흉벽 균열 0.2/1.5\*2EA

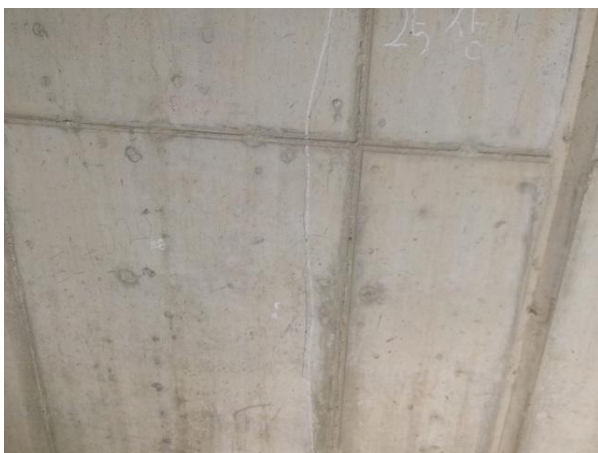
신기1교 교대 A2 흉벽 균열 0.3/2.5

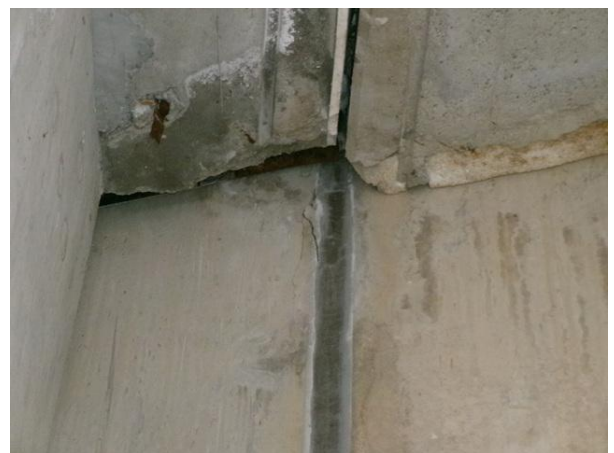
신기1교 교대 A2 흉벽 박락 0.1\*0.3

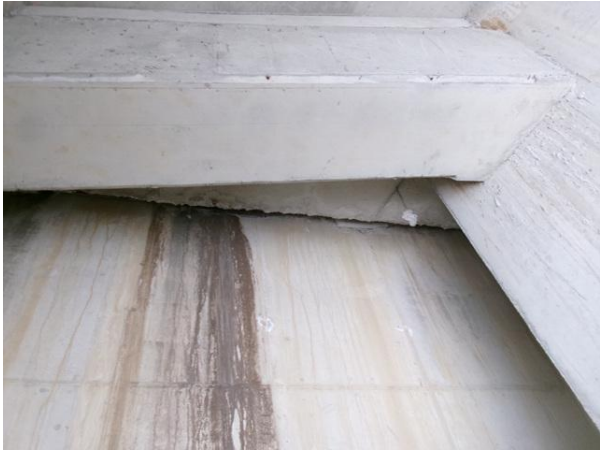
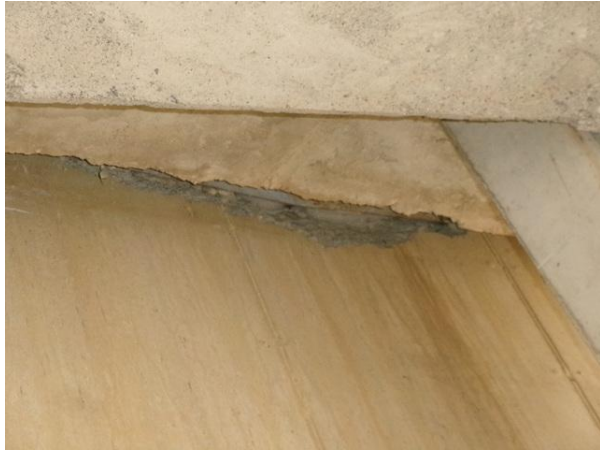
| <p>신기1교 교대 A2 흉벽 파손 0.4*0.2*2EA</p> | <p>신기1교 교대 A2 흉벽 파손 0.5*0.3</p> |

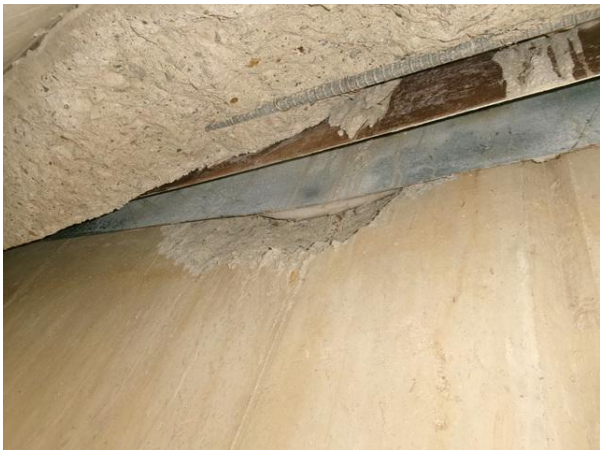
| <p>신기1교 교대 A2 흉벽 파손 및 철근노출<br/>0.5*0.3</p> | |

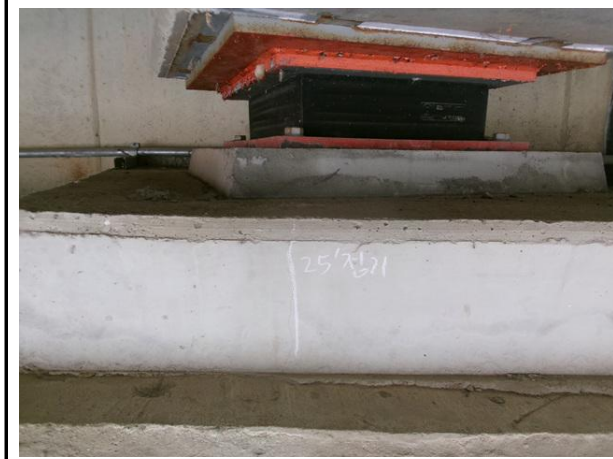
신기1교 교량받침 A1-SH5 받침콘크리트 균열  
0.1/0.4\_신규

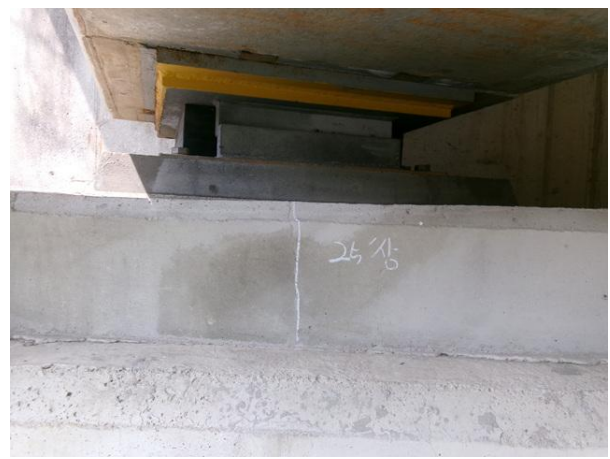
신기1교 교량받침 A2-SH1 받침콘크리트 균열  
0.1/0.3

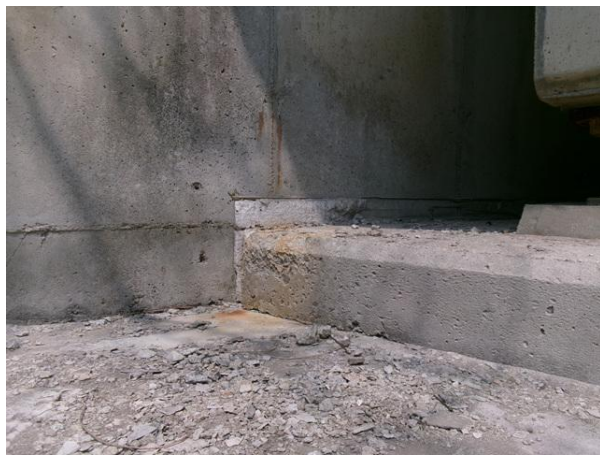
신기1교 교량받침 A2-SH1 받침콘크리트 박리  
0.2\*0.4

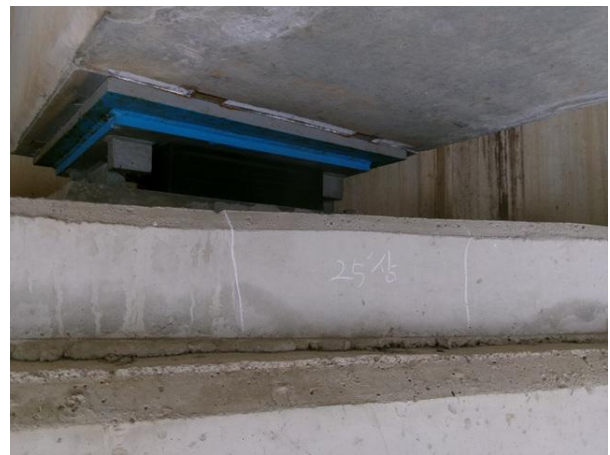
신기1교 교량받침 A2-SH2 받침콘크리트 균열  
0.1/0.3\*2EA

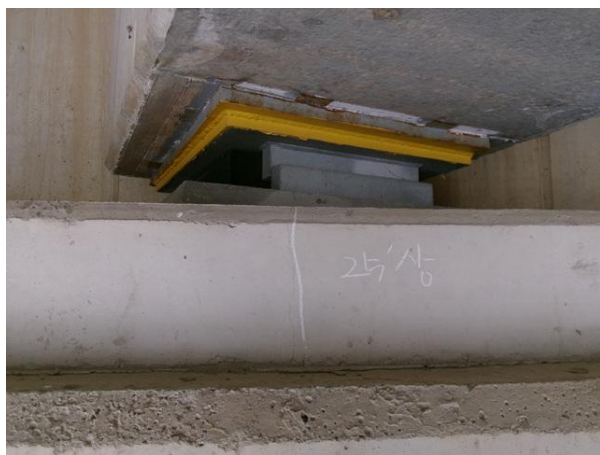
신기1교 교량받침 A2-SH3 받침콘크리트 균열  
0.1/0.3

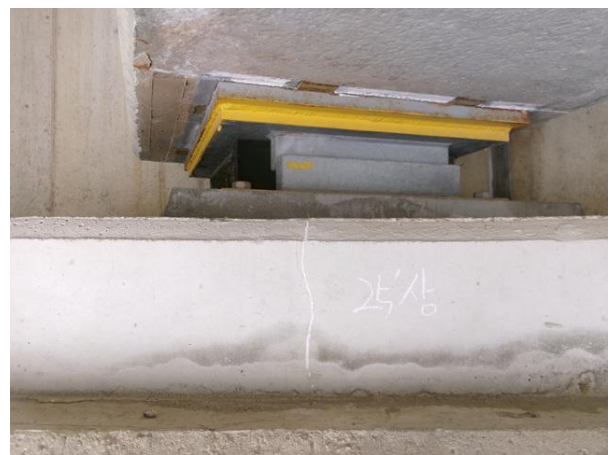
신기1교 교량받침 A2-SH4 받침콘크리트 균열  
0.1/0.3

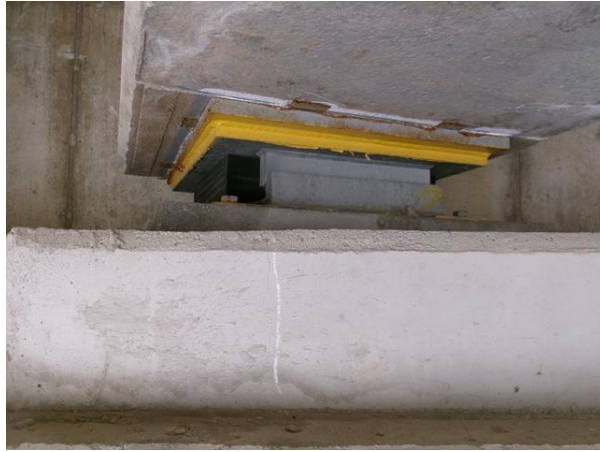
신기1교 교량받침 A2-SH5 받침콘크리트 균열  
0.1/0.3

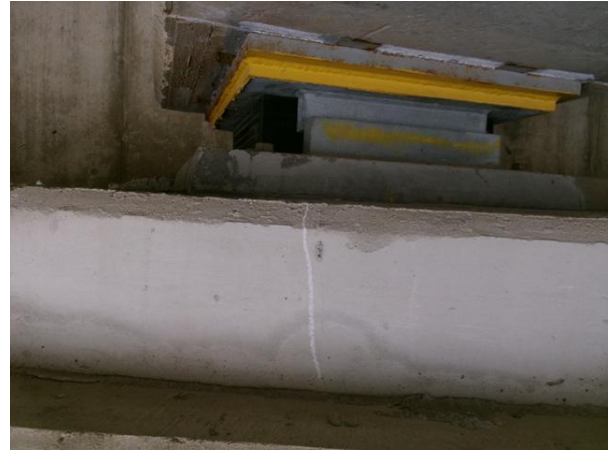
신기1교 교량받침 A2-SH6 받침콘크리트 균열  
0.1/0.3

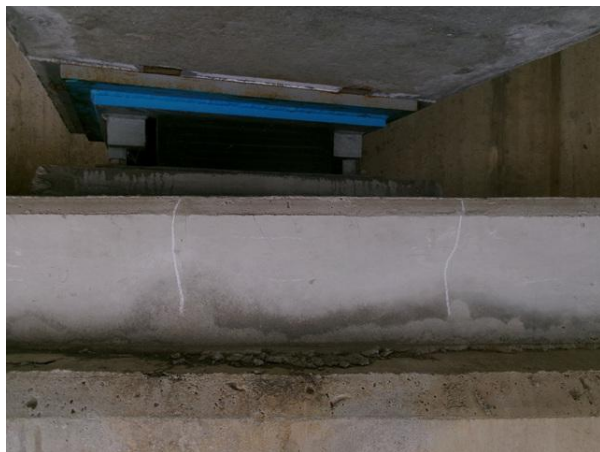
신기1교 교량받침 A2-SH7 받침콘크리트 균열  
0.1/0.3\*2EA

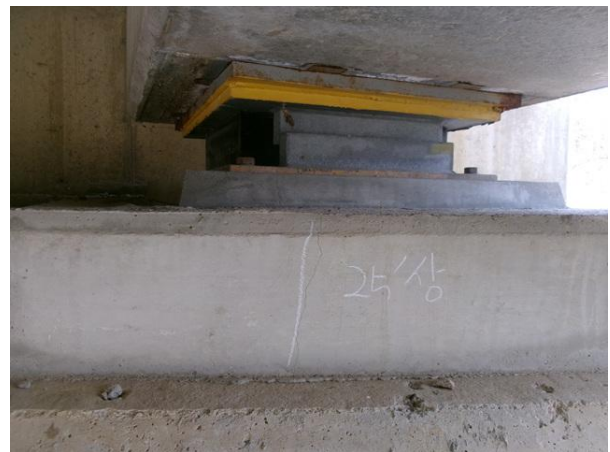
신기1교 교량받침 A2-SH8 받침콘크리트 균열  
0.1/0.3

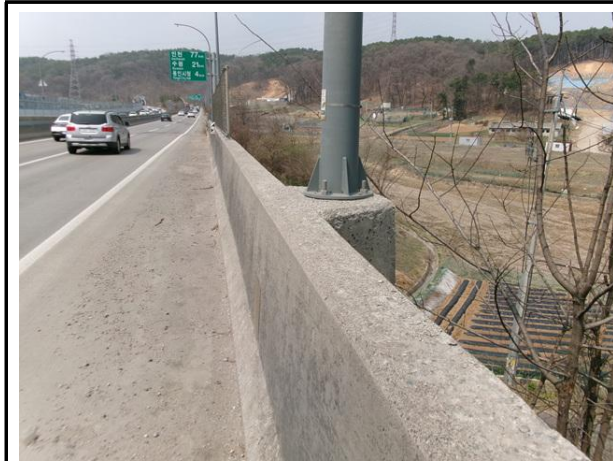
신기1교 수원방향 방호벽 S1 열화 0.5\*40\*2

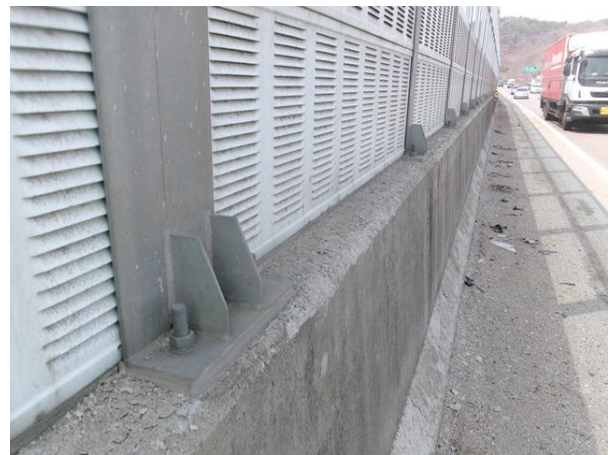
신기1교 이천방향 방호벽 S1 박리(열화)  
0.3\*40.0\_신규

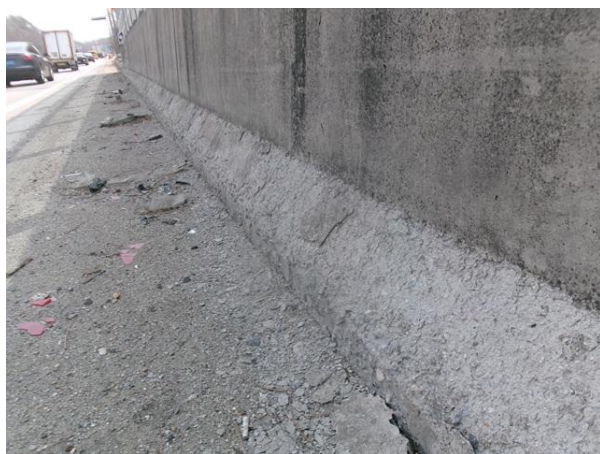
신기1교 이천방향 방호벽 S1 박리(열화)  
0.5\*40.0\_신규
