# 1. 기장1터널(부산)

## 1.1 시설물의 개요

본 시설물인 기장1터널(부산)은 부산광역시 기장군 기장읍(고속국도65호선)에 위치한 터널로 2008년 12월에 준공하여 약 17년간 공용중인 시설물이며, 해당 터널은 1종 시설물로서 연장 536.0m, 편도 3차로, 평면선형은 R=2,000m, 종단구배는 -0.9%, 주요공법은 NATM, 갱문은 먼벽식, 환기방식은 자연환기 방식으로 시공되어있다.

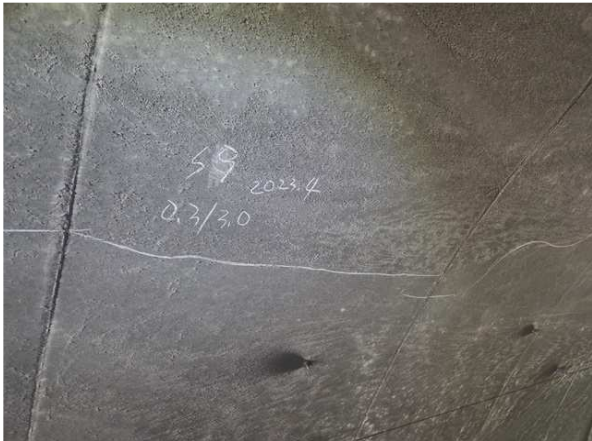
| 현 황 | ■ S10 천장부 박락 | 현 황 | ■ S11 천장부 재균열(0.3mm미만) |
| 원 인 | ■ 거푸집 탈거시 충격, 신축작용 등 | 원 인 | ■ 공용기간 증가에 따른 재손상 등 |

| 대 책 | ■ 단면보수 | 대 책 | ■ 표면보수 |

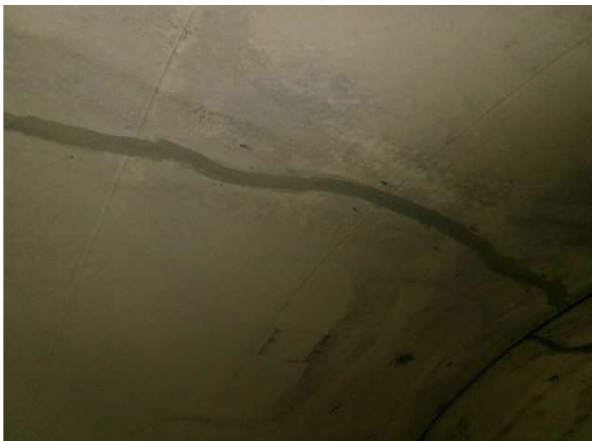
| 현 황 | ■ S18 천장부 재균열(0.3mm미만) | 현 황 | ■ S29 천장부 박락 |
| 원 인 | ■ 공용기간 증가에 따른 재손상 등 | 원 인 | ■ 거푸집 탈거시 충격, 신축작용 등 |

| 대 책 | ■ 표면보수 | 대 책 | ■ 단면보수 |

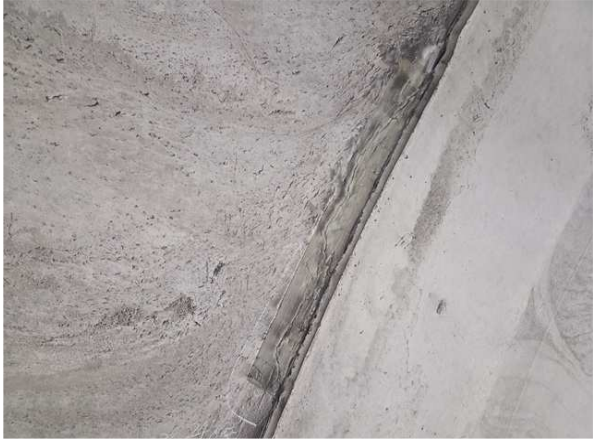
| 현 황 | ■ S36 천장부 보수부 박락 | 현 황 | ■ S38 천장부 보수부 박락 |
| 원 인 | ■ 공용기간 증가에 따른 재손상 등 | 원 인 | ■ 공용기간 증가에 따른 재손상 등 |

| 대 책 | ■ 단면보수 | 대 책 | ■ 단면보수 |

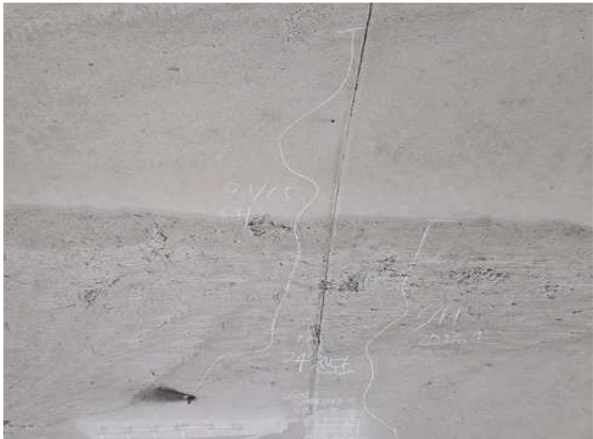
| 현 황 | ■ S41 천장부 균열(0.3mm미만) | 현 황 | ■ S46 천장부 재균열(0.3mm미만) |
| 원 인 | ■ 건조수축, 온도변화 등 | 원 인 | ■ 건조수축, 온도변화 등 |

| 대 책 | ■ 표면보수 | 대 책 | ■ 표면보수 |

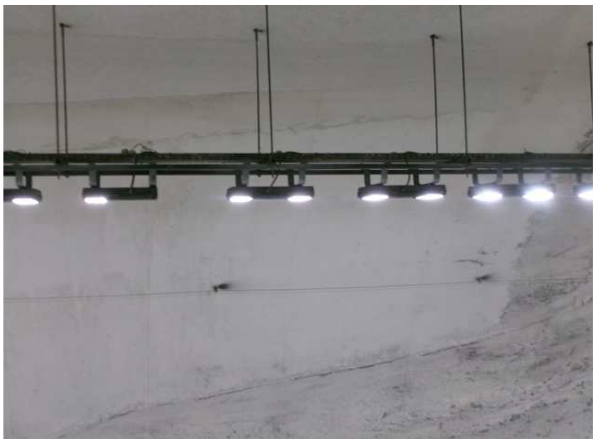
| 현 황 | ■ S46 천단부 망상균열(0.3mm미만) | 현 황 | ■ S48 천단부 균열(0.3mm미만) |
| 원 인 | ■ 동결융해, 건조수축 등 | 원 인 | ■ 건조수축, 온도변화 등 |

| 대 책 | ■ 표면처리 | 대 책 | ■ 표면보수 |

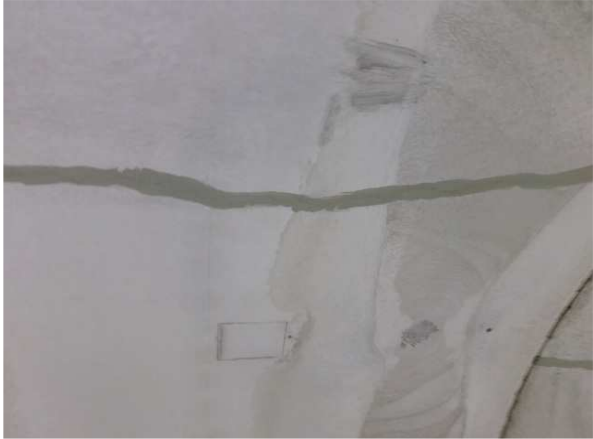
| 현 황 | ■ S51 천장부 재균열(0.3mm미만) | 현 황 | ■ S53 천장부 재균열(0.3mm미만) |
| 원 인 | ■ 공용기간 증가에 따른 재손상 등 | 원 인 | ■ 공용기간 증가에 따른 재손상 등 |

| 대 책 | ■ 표면보수 | 대 책 | ■ 표면보수 |

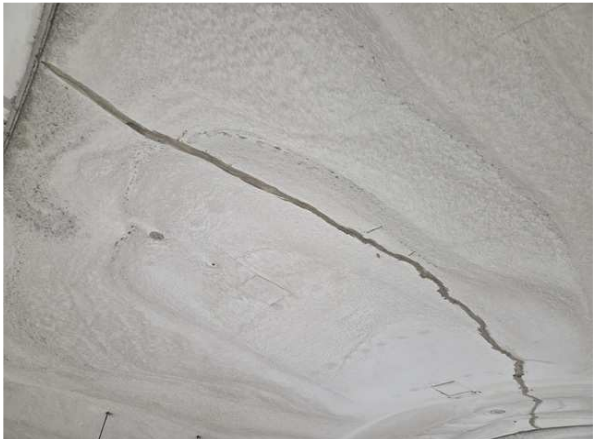
| 현 황 | ■ S54 천장부 재균열(0.3mm이상) | 현 황 | ■ S57 천장부 재균열(0.3mm미만) |
| 원 인 | ■ 공용기간 증가에 따른 재손상 등 | 원 인 | ■ 공용기간 증가에 따른 재손상 등 |

| 대 책 | ■ 주입보수 | 대 책 | ■ 주입보수 |

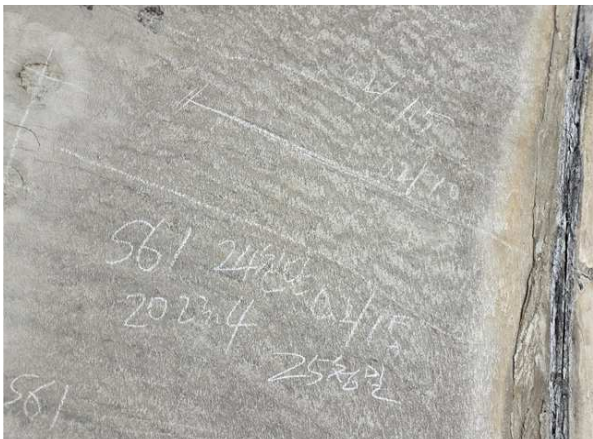
| 현 황 | ■ S61 천장부 균열(0.3mm미만) | 현 황 | ■ S62 천장부 균열(0.3mm미만) |
| 원 인 | ■ 건조수축, 온도변화 등 | 원 인 | ■ 건조수축, 온도변화 등 |

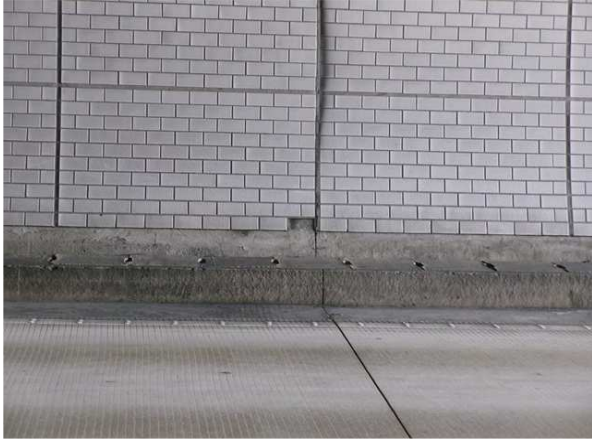
| 현 황 | ■ S04 측벽부 타일탈락 | 현 황 | ■ S14 측벽부 균열(0.3mm미만) |
| 원 인 | ■ 장기공용, 불임몰탈 열화 등 | 원 인 | ■ 건조수축, 온도변화 등 |

| 대 책 | ■ 주의관찰 후 재설치 | 대 책 | ■ 표면보수 |

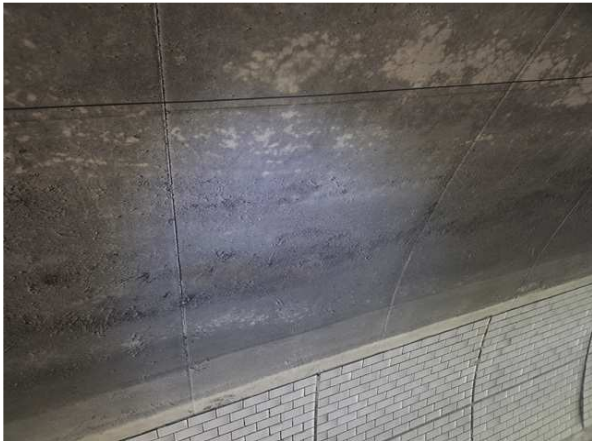
| 현 황 | ■ S18 측벽부 균열(0.3mm미만) | 현 황 | ■ S28 측벽부 균열(0.3mm미만) |
| 원 인 | ■ 건조수축, 온도변화 등 | 원 인 | ■ 건조수축, 온도변화 등 |

| 대 책 | ■ 표면보수 | 대 책 | ■ 표면보수 |

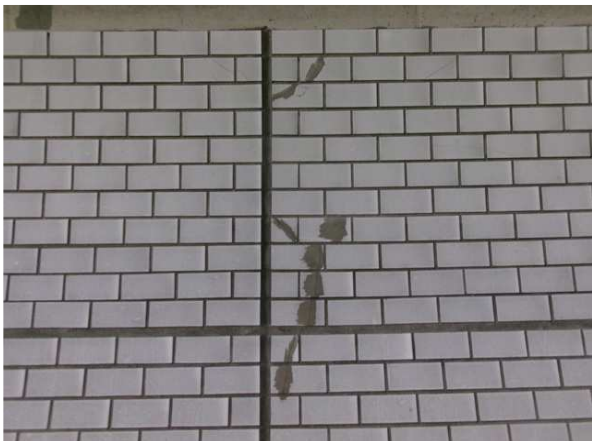
| 현 황 | ■ S28 측벽부 타일균열 | 현 황 | ■ S33 측벽부 균열(0.3mm미만) |
| 원 인 | ■ 라이닝 반사균열 등 | 원 인 | ■ 건조수축, 온도변화 등 |

| 대 책 | ■ 주의관찰 후 재설치 | 대 책 | ■ 표면보수 |

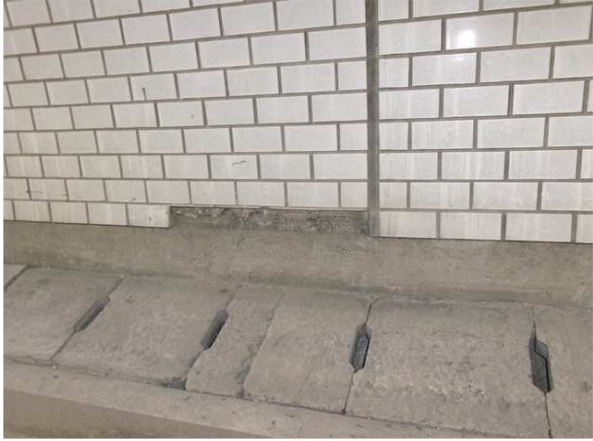
| 현 황 | ■ S35 측벽부 타일탈락 | 현 황 | ■ S38 측벽부 균열(0.3mm미만) |
| 원 인 | ■ 장기공용, 불임몰탈 열화 등 | 원 인 | ■ 건조수축, 온도변화 등 |

| 대 책 | ■ 주의관찰 후 재설치 | 대 책 | ■ 표면보수 |

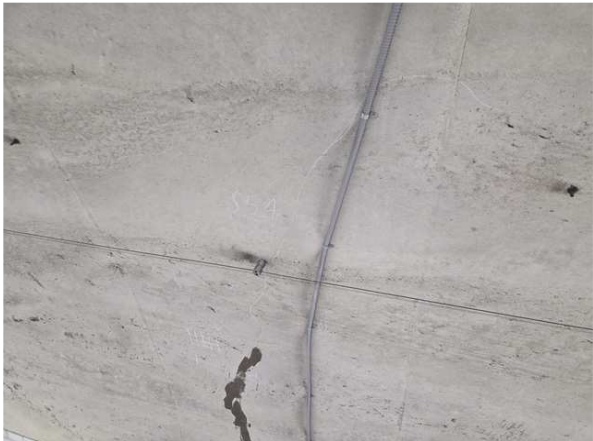
| 현 황 | ■ S54 측벽부 균열(0.3mm이상) | 현 황 | ■ S55 측벽부 타일균열 |
| 원 인 | ■ 건조수축, 온도변화 등 | 원 인 | ■ 라이닝 반사균열 등 |

| 대 책 | ■ 주입보수 | 대 책 | ■ 주의관찰 후 재설치 |

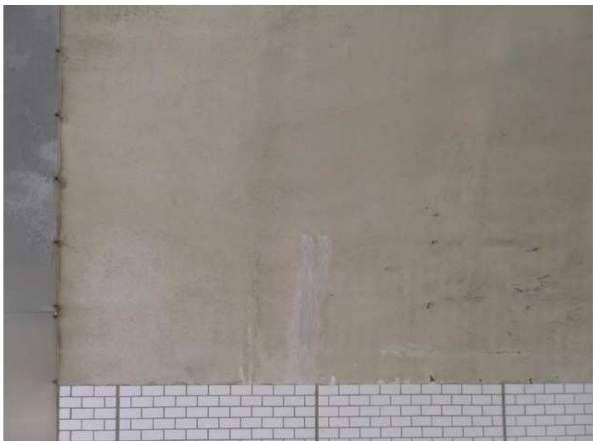
| 현 황 | ■ S60 측벽부 백태 | 현 황 | ■ S62 측벽부 재균열(0.3mm미만) |
| 원 인 | ■ 수준접촉, 오염물질흡착 등 | 원 인 | ■ 건조수축, 온도변화 등 |

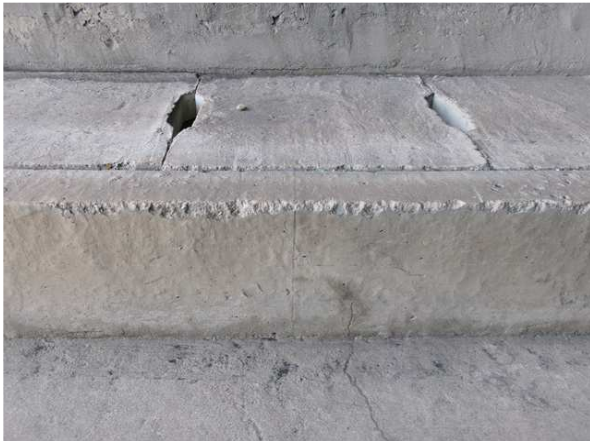
| 현 황 | ■ S02 공동구 균열(0.3mm미만) | 현 황 | ■ S03 공동구 파손 |
| 원 인 | ■ 온도변화, 건조수축 등 | 원 인 | ■ 외부충격 등 |

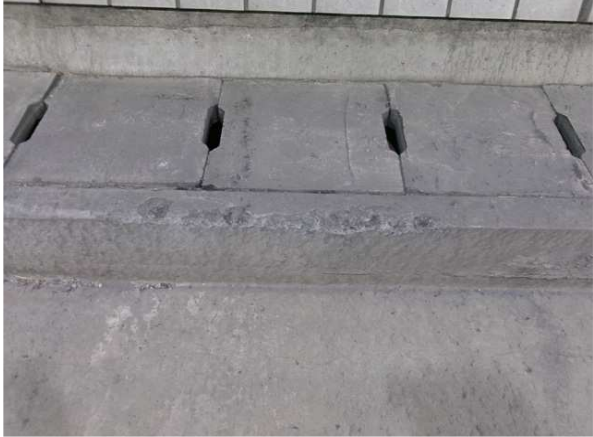
| 현 황 | ■ S28 공동구 파손 | 현 황 | ■ S33 공동구 덮개파손 |
| 원 인 | ■ 외부충격 등 | 원 인 | ■ 외부충격 등 |

| 대 책 | ■ 단면보수 | 대 책 | ■ 정비 |

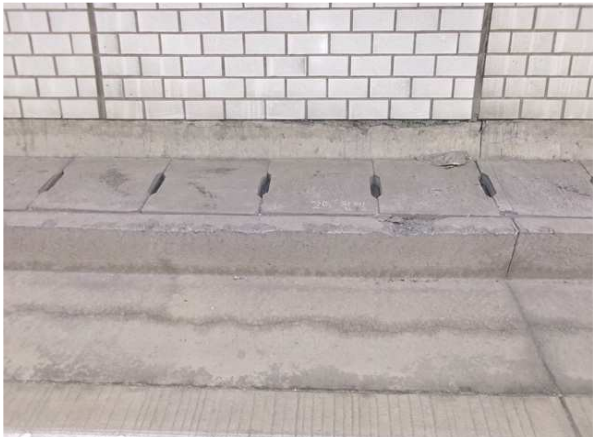
| 현 황 | ■ S38 공동구 파손 | 현 황 | ■ S52 공동구 균열(0.3mm미만) |
| 원 인 | ■ 외부충격 등 | 원 인 | ■ 온도변화, 건조수축 등 |

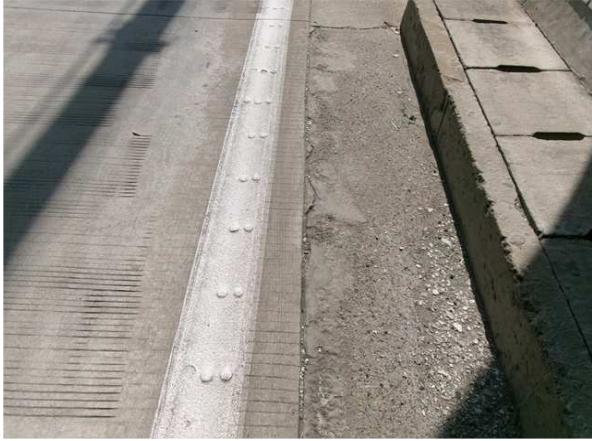
| 현 황 | ■ S01 배수시설 측구 파손 | 현 황 | ■ S10 배수시설 측구 균열(0.3mm미만) |
| 원 인 | ■ 외부충격 등 | 원 인 | ■ 품질관리미흡, 온도변화, 건조수축 등 |

| 대 책 | ■ 단면보수 | 대 책 | ■ 표면보수 |

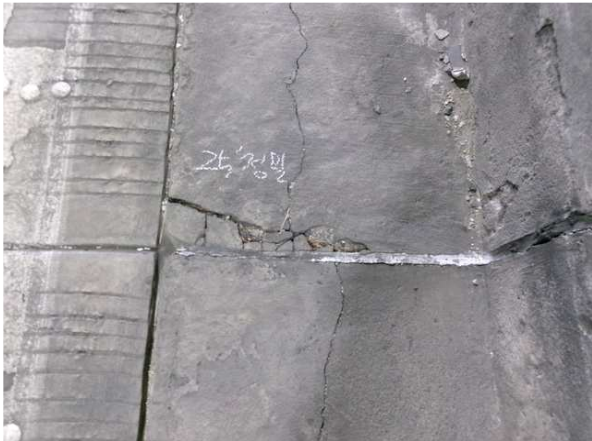
| 현 황 | ■ S10 배수시설 측구 파손 | 현 황 | ■ S24 배수시설 토사퇴적, 그레이팅부식 |
| 원 인 | ■ 외부충격 등 | 원 인 | ■ 장기공용, 우수유입(제설제) 등 |

| 대 책 | ■ 단면보수 | 대 책 | ■ 정비, 청소 |

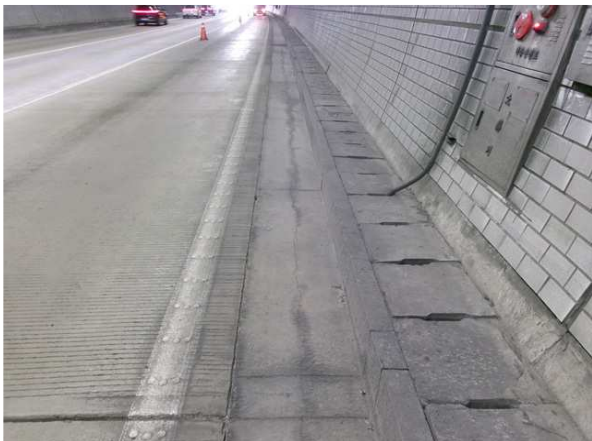
| 현 황 | ■ S26 배수시설 측구 균열(0.3mm미만) | 현 황 | ■ S30 배수시설 토사퇴적, 그레이팅부식 |
| 원 인 | ■ 품질관리미흡, 온도변화, 건조수축 등 | 원 인 | ■ 장기공용, 우수유입(제설제) 등 |

| 대 책 | ■ 표면보수 | 대 책 | ■ 정비, 청소 |

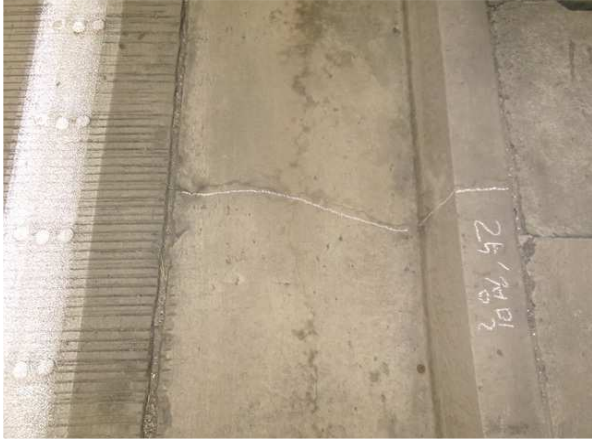
| 현 황 | ■ S34 배수시설 측구 균열(0.3mm미만) | 현 황 | ■ S35 배수시설 토사퇴적, 그레이팅부식 |
| 원 인 | ■ 품질관리미흡, 온도변화, 건조수축 등 | 원 인 | ■ 장기공용, 우수유입(제설제) 등 |

| 대 책 | ■ 표면보수 | 대 책 | ■ 정비, 청소 |

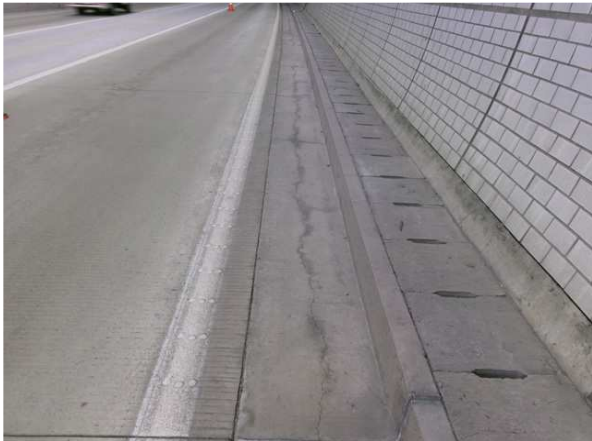
| 현 황 | ■ S40 배수시설 측구 균열(0.3mm미만) | 현 황 | ■ S47 배수시설 토사퇴적, 그레이팅부식 |
| 원 인 | ■ 품질관리미흡, 온도변화, 건조수축 등 | 원 인 | ■ 장기공용, 우수유입(제설제) 등 |

| 대 책 | ■ 표면보수 | 대 책 | ■ 정비, 청소 |

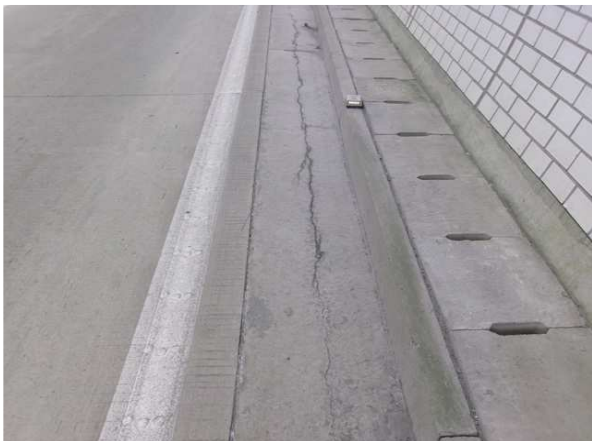
| 현 황 | ■ S57 배수시설 측구 균열(0.3mm미만) | 현 황 | ■ S59 배수시설 측구 균열(0.3mm이상) |
| 원 인 | ■ 품질관리미흡, 온도변화, 건조수축 등 | 원 인 | ■ 품질관리미흡, 온도변화, 건조수축 등 |

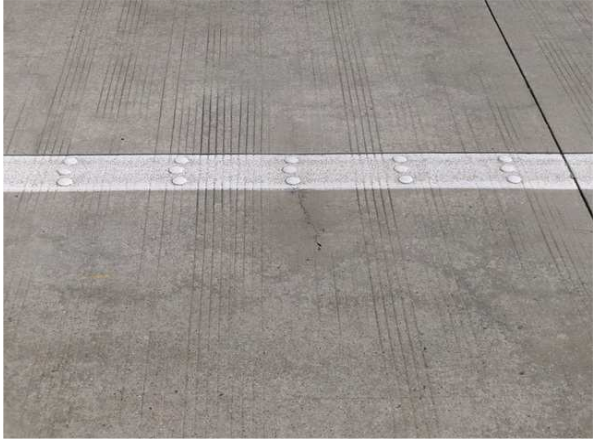
| 현 황 | ■ S01 포장부 균열 | 현 황 | ■ S03 포장부 파손 |
| 원 인 | ■ 건조수축, 장기공용 등 | 원 인 | ■ 중차량의 반복하중, 장기공용 등 |

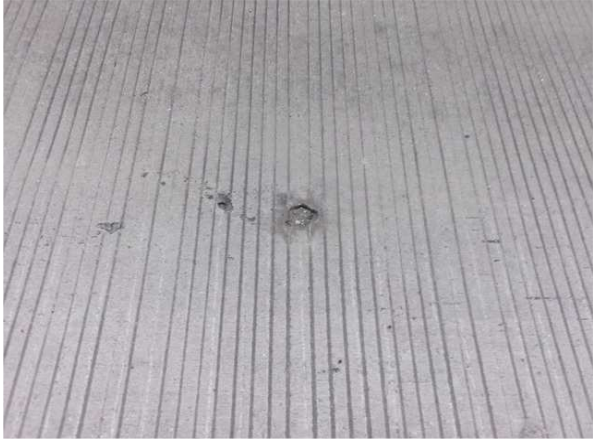
| 현 황 | ■ S22 포장부 패임 | 현 황 | ■ S24 포장부 파손 |
| 원 인 | ■ 중차량의 반복하중, 장기공용 등 | 원 인 | ■ 중차량의 진동, 장기공용 등 |

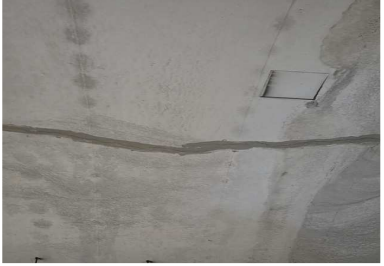
| 구 분 | 현 황 | 관리방안 | 관련사진 |
|---|---|---|---|
| 라이닝 | ■ 균열 | ■ 정기 및 차기 안전점검 시 손상수량 증가, 손상부 확대여부 확인<br>- 손상 확대에 따라 보수시기 결정<br>- 보수 시 품질 및 시공관리<br>- 보수 후 재손상 발생여부 확인 | |

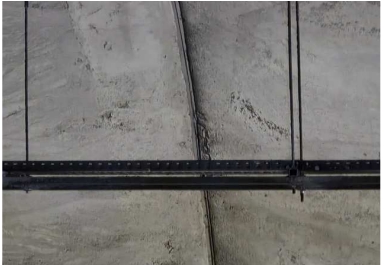
| 구 분 | 현 황 | 관리방안 | 관련사진 |
|---|---|---|---|
| | ■ 들뜸 및 박락 | ■ 정기 및 차기 안전점검 시 손상수량 증가, 손상부 확대여부 확인<br>- 손상 확대에 따라 보수시기 결정<br>- 보수 시 품질 및 시공관리<br>- 보수 후 재손상 발생여부 확인 | |

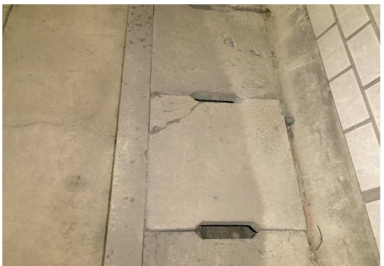
| 구 분 | 현 황 | 관리방안 | 관련사진 |
|---|---|---|---|
| 공동구 | ■ 덮개 파손 | ■ 정기 및 차기 안전점검 시 손상수량 증가, 손상부 확대여부 확인<br>- 보수 후 재손상 발생여부 확인 | |

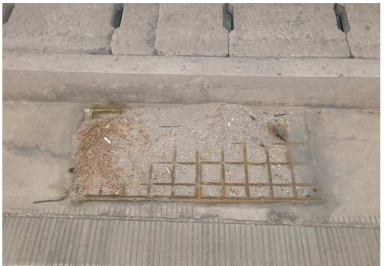
| 구 분 | 현 황 | 관리방안 | 관련사진 |
|---|---|---|---|
| 배수시설 | ■ 이물질퇴적 | ■ 원활한 배수를 위해 주기적인 정비가 필요하며, 정기 및 차기 안전점검 시 손상수량 확인<br>- 정비 후 재손상 발생여부 확인 | |

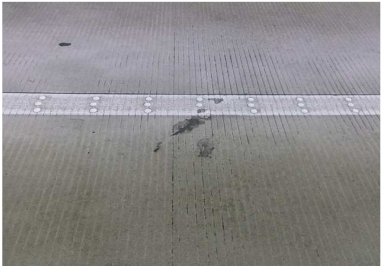
| 구 분 | 현 황 | 관리방안 | 관련사진 |
|---|---|---|---|
| 포장부 | ■ 포장 파손 | ■ 정기 및 차기 안전점검 시 손상수량 증가, 손상부 확대여부 확인<br>- 손상 확대에 따라 보수시기 결정<br>- 보수 후 재손상 발생여부 확인 | |
