## 2. 기장1터널(울산)

### 2.1 시설물의 개요

본 시설물인 기장1터널(울산)은 부산광역시 기장군 기장읍(고속국도65호선)에 위치한 터널로 2008년 12월에 준공하여 약 17년간 공용중인 시설물이며, 해당 터널은 1종 시설물로서 연장 466.0m, 편도 3차로, 평면선형은 R=2,000m, 종단구배는 0.9%, 주요공법은 NATM, 갱문은 먼벽식, 환기방식은 자연환기 방식으로 시공되어있다.

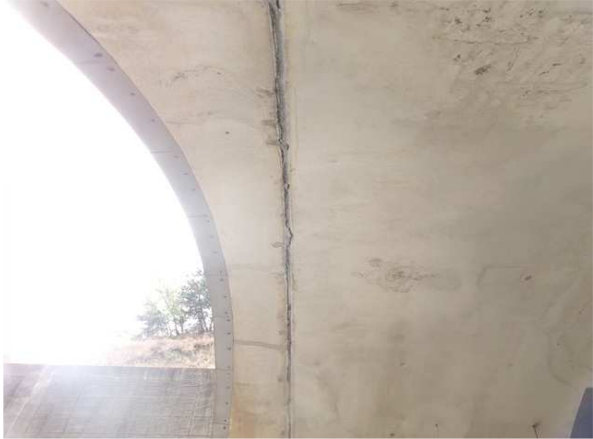
| 현 황 | ■ S01 천장부 실란트파손 | 현 황 | ■ S03 천장부 균열(0.3mm이상) |
| 원 인 | ■ 공용기간 증가, 온도변화 등 | 원 인 | ■ 건조수축, 온도변화 등 |

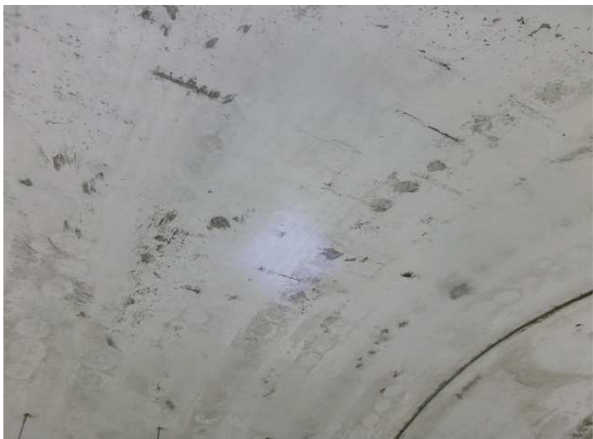
| 현 황 | ■ S08 천장부 피복부족 | 현 황 | ■ S11 천장부 재균열(0.3mm이상) |
| 원 인 | ■ 시공미흡 등 | 원 인 | ■ 공용기간 증가에 따른 채손상 등 |

| 대 책 | ■ 주의관찰 | 대 책 | ■ 표면보수 |

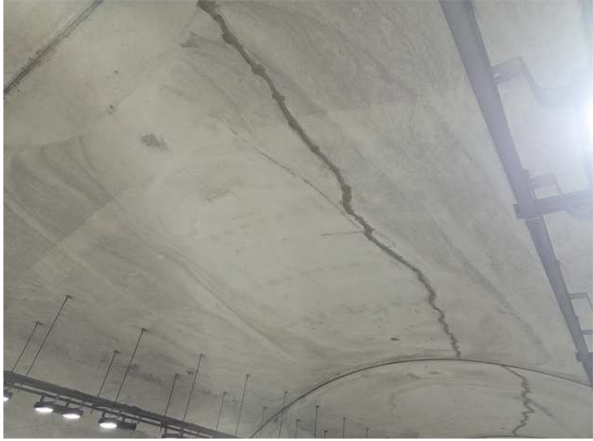
| 현 황 | ■ S18 천장부 재균열(0.3mm이상) | 현 황 | ■ S20 천장부 재균열(0.3mm미만) |
| 원 인 | ■ 공용기간 증가에 따른 재손상 등 | 원 인 | ■ 공용기간 증가에 따른 재손상 등 |

| 대 책 | ■ 주입보수 | 대 책 | ■ 표면보수 |

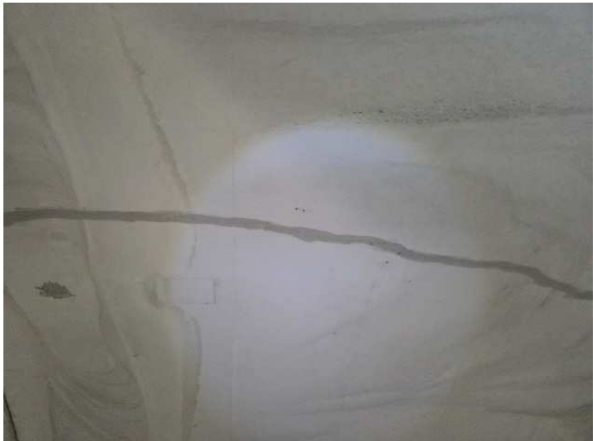
| 현 황 | ■ S42 천장부 재균열(0.3mm미만) | 현 황 | ■ S47 천장부 재균열(0.3mm미만) |
| 원 인 | ■ 공용기간 증가에 따른 재손상 등 | 원 인 | ■ 공용기간 증가에 따른 재손상 등 |

| 대 책 | ■ 표면보수 | 대 책 | ■ 표면보수 |

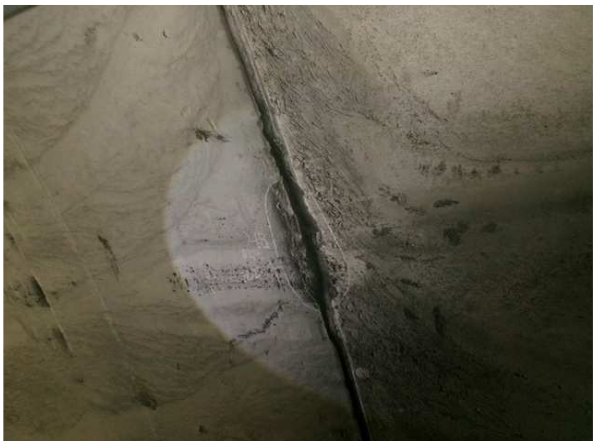
| 현 황 | ■ S48 천장부 박락 | 현 황 | ■ S51 천장부 재균열(0.3mm미만) |
| 원 인 | ■ 거푸집 탈거시 충격, 신축작용 등 | 원 인 | ■ 공용기간 증가에 따른 재손상 등 |

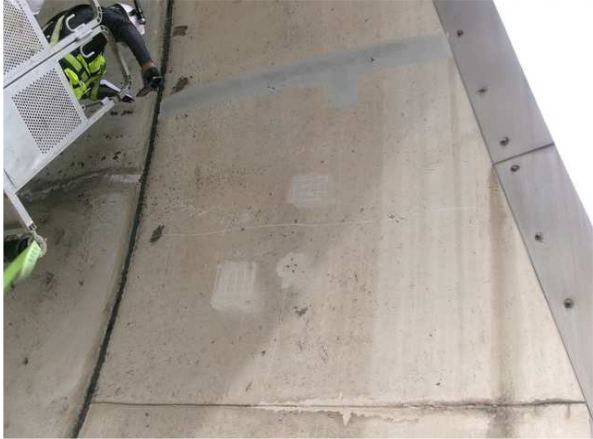
| 현 황 | ■ S01 측벽부 균열(0.3mm미만) | 현 황 | ■ S07 측벽부 균열(0.3mm미만) |
| 원 인 | ■ 건조수축, 온도변화 등 | 원 인 | ■ 건조수축, 온도변화 등 |

| 대 책 | ■ 표면보수 | 대 책 | ■ 표면보수 |

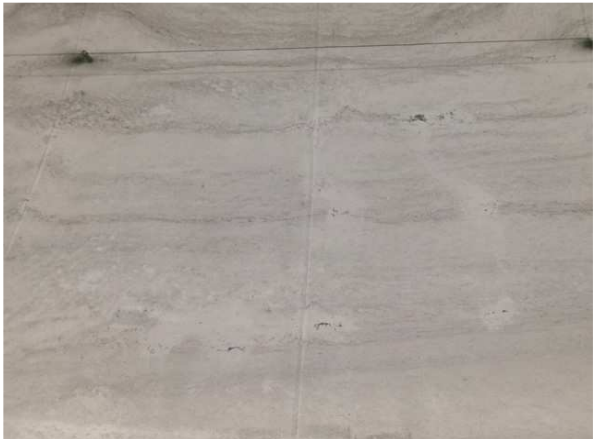
| 현 황 | ■ S12 측벽부 균열(0.3mm미만) | 현 황 | ■ S12 측벽부 타일균열 |
| 원 인 | ■ 건조수축, 온도변화 등 | 원 인 | ■ 라이닝 반사균열 등 |

| 대 책 | ■ 표면보수 | 대 책 | ■ 주의관찰 후 재설치 |

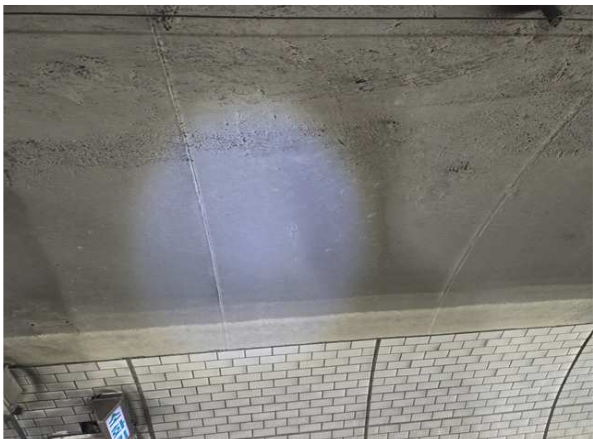
| 현 황 | ■ S32 측벽부 균열(0.3mm미만) | 현 황 | ■ S35 측벽부 망상균열(0.3mm미만) |
| 원 인 | ■ 건조수축, 온도변화 등 | 원 인 | ■ 건조수축, 온도변화 등 |

| 대 책 | ■ 표면보수 | 대 책 | ■ 표면보수 |

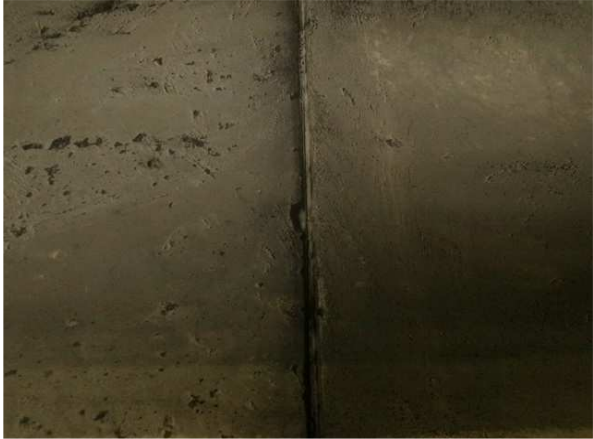
| 현 황 | ■ S36 측벽부 박락 | 현 황 | ■ S38 측벽부 타일파손 |
| 원 인 | ■ 거푸집 탈거시 충격, 신축작용 등 | 원 인 | ■ 외부충격 등 |

| 대 책 | ■ 단면보수 | 대 책 | ■ 타일재시공 |

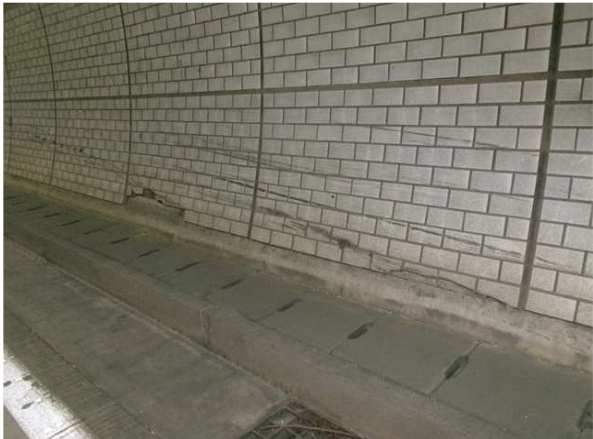
| 현 황 | ■ S38 측벽부 타일파손 | 현 황 | ■ S43 측벽부 타일균열 |
| 원 인 | ■ 외부충격 등 | 원 인 | ■ 라이닝 반사균열 등 |

| 대 책 | ■ 타일재시공 | 대 책 | ■ 주의관찰 후 재설치 |

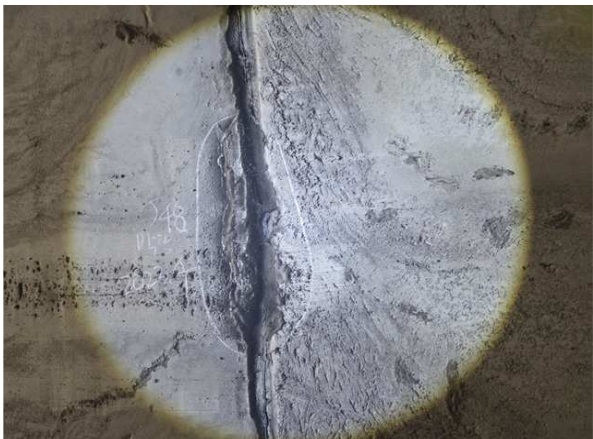
| 현 황 | ■ S48 측벽부 박락 | 현 황 | ■ S52 측벽부 망상균열(0.3mm미만) |
| 원 인 | ■ 거푸집 탈거시 충격, 신축작용 등 | 원 인 | ■ 건조수축, 온도변화 등 |

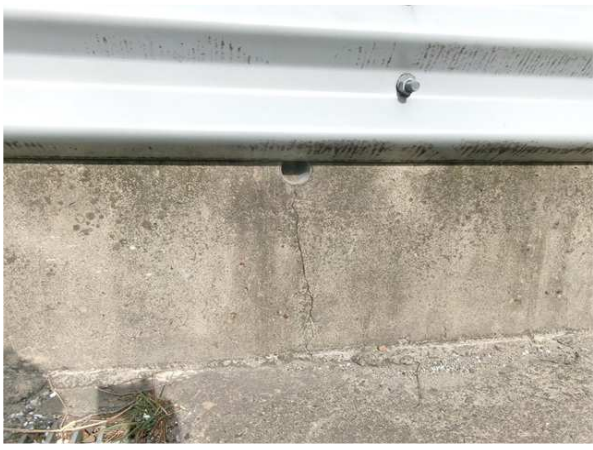
| 현 황 | ■ 종점부 우측 접속옹벽 균열(0.3mm이상) | 현 황 | ■ 종점부 좌측 접속옹벽 이격 |
| 원 인 | ■ 온도변화, 건조수축 | 원 인 | ■ 공용기간 증가, 신축작용, 실란트열화 |

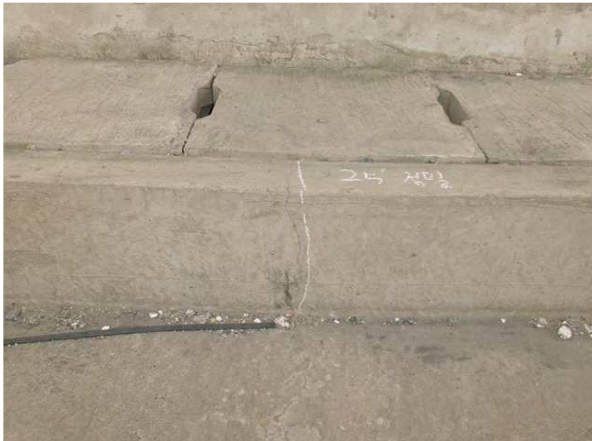
| 현 황 | ■ S03 공동구 균열(0.3mm미만) | 현 황 | ■ S07 공동구 균열(0.3mm미만) |
| 원 인 | ■ 온도변화, 건조수축 등 | 원 인 | ■ 온도변화, 건조수축 등 |

| 대 책 | ■ 주입보수 | 대 책 | ■ 주입보수 |

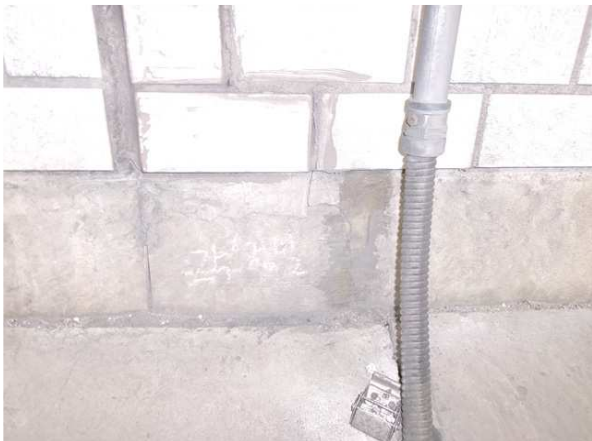
| 현 황 | ■ S15 공동구 균열(0.3mm이상) | 현 황 | ■ S26 공동구 덮개파손 |
| 원 인 | ■ 온도변화, 건조수축 등 | 원 인 | ■ 외부충격 등 |

| 대 책 | ■ 주입보수 | 대 책 | ■ 정비 |

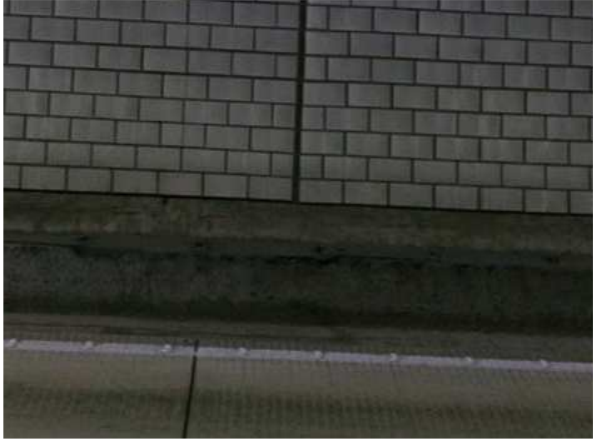
| 현 황 | ■ S26 공동구 파손 | 현 황 | ■ S32 공동구 덮개파손 |
| 원 인 | ■ 외부충격 등 | 원 인 | ■ 외부충격 등 |

| 대 책 | ■ 단면보수 | 대 책 | ■ 정비 |

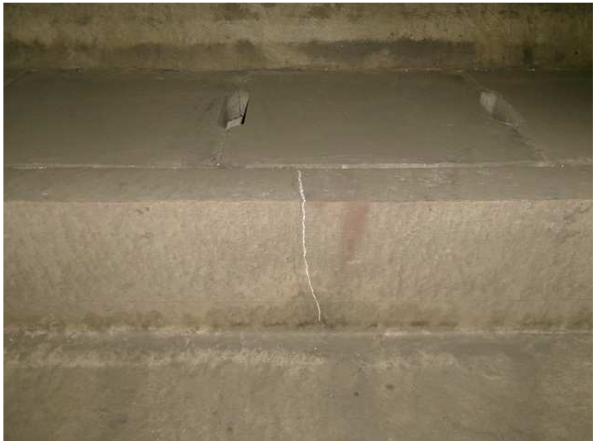
| 현 황 | ■ S38 공동구 균열(0.3mm이상) | 현 황 | ■ S42 공동구 시설유도등 탈락 |
| 원 인 | ■ 온도변화, 건조수축 등 | 원 인 | ■ 외부충격 등 |

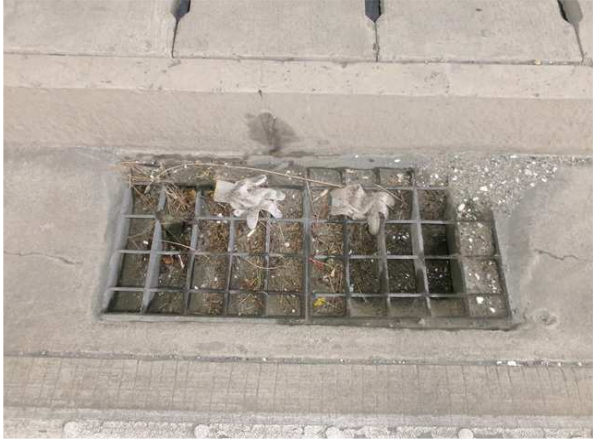
| 현 황 | ■ S04 배수시설 토사퇴적, 그레이팅부식 | 현 황 | ■ S10 배수시설 토사퇴적, 그레이팅부식 |
| 원 인 | ■ 장기공용, 우수유입(제설제) 등 | 원 인 | ■ 장기공용, 우수유입(제설제) 등 |

| 대 책 | ■ 정비, 청소 | 대 책 | ■ 정비, 청소 |

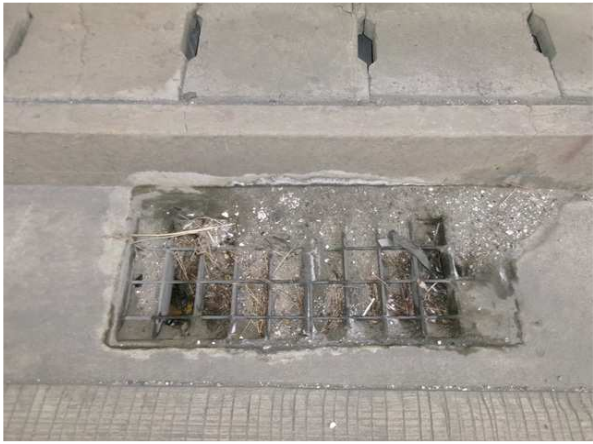
| 현 황 | ■ S15 배수시설 토사퇴적, 그레이팅부식 | 현 황 | ■ S21 배수시설 토사퇴적, 그레이팅부식 |
| 원 인 | ■ 장기공용, 우수유입(제설제) 등 | 원 인 | ■ 장기공용, 우수유입(제설제) 등 |

| 대 책 | ■ 정비, 청소 | 대 책 | ■ 정비, 청소 |

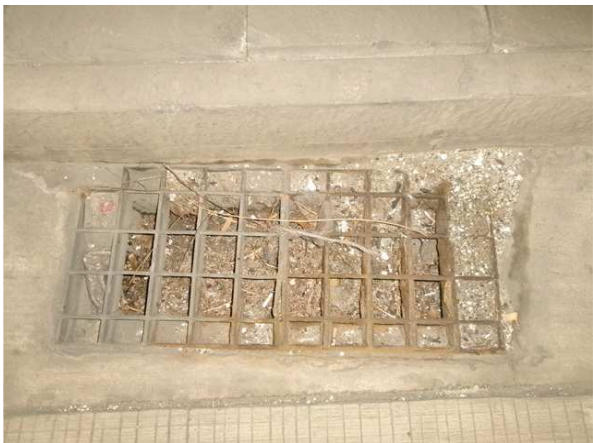
| 현 황 | ■ S32 배수시설 토사퇴적, 그레이팅부식 | 현 황 | ■ S38 배수시설 측구 균열(0.3mm미만) |
| 원 인 | ■ 장기공용, 우수유입(제설제) 등 | 원 인 | ■ 품질관리미흡, 온도변화, 건조수축 등 |

| 대 책 | ■ 정비, 청소 | 대 책 | ■ 표면보수 |

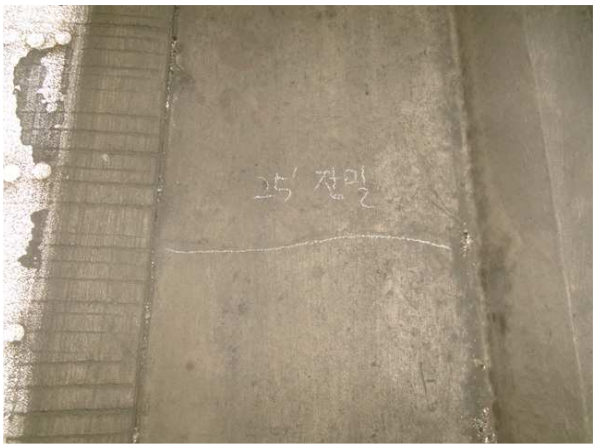
| 현 황 | ■ S48 배수시설 측구 균열(0.3mm미만) | 현 황 | ■ S49 배수시설 토사퇴적, 그레이팅부식 |
| 원 인 | ■ 품질관리미흡, 온도변화, 건조수축 등 | 원 인 | ■ 장기공용, 우수유입(제설제) 등 |

| 대 책 | ■ 표면보수 | 대 책 | ■ 정비, 청소 |

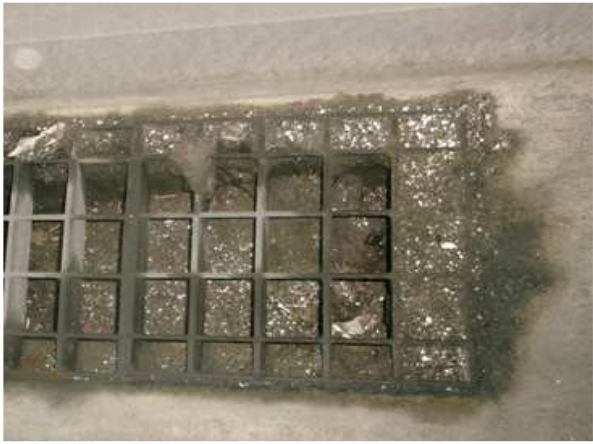
| 현 황 | ■ S49 배수시설 토사퇴적, 그레이팅부식 | 현 황 | ■ S51 배수시설 측구 균열(0.3mm이상) |
| 원 인 | ■ 장기공용, 우수유입(제설제) 등 | 원 인 | ■ 품질관리미흡, 온도변화, 건조수축 등 |

| 대 책 | ■ 정비, 청소 | 대 책 | ■ 주입보수 |

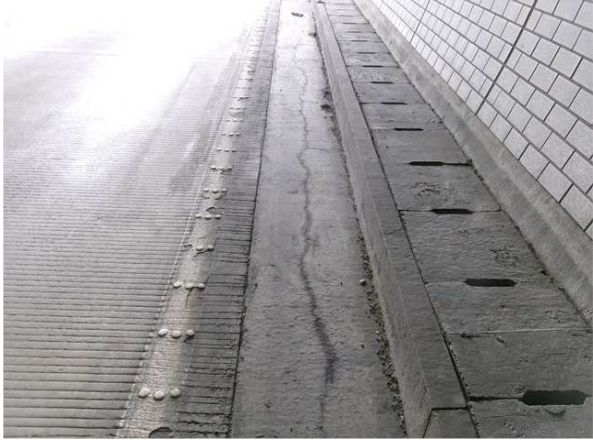
| 현 황 | ■ S52 배수시설 측구 균열(0.3mm이상) | 현 황 | ■ S53 배수시설 측구 균열(0.3mm이상) |
| 원 인 | ■ 품질관리미흡, 온도변화, 건조수축 등 | 원 인 | ■ 품질관리미흡, 온도변화, 건조수축 등 |

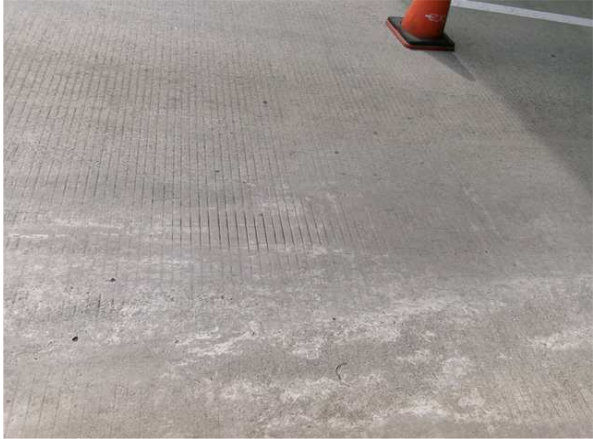
| 현 황 | ■ S01 포장부 망상균열 | 현 황 | ■ S11 포장부 망상균열 |
| 원 인 | ■ 건조수축, 장기공용 등 | 원 인 | ■ 건조수축, 장기공용 등 |

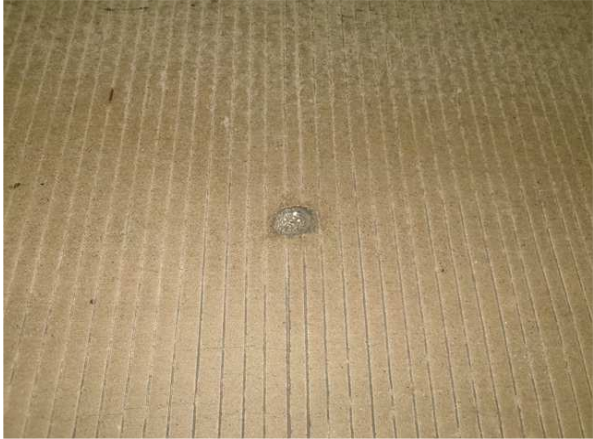
| 현 황 | ■ S38 포장부 패임 | 현 황 | ■ S43 포장부 파손 |
| 원 인 | ■ 중차량의 반복하중, 장기공용 등 | 원 인 | ■ 중차량의 진동, 장기공용 등 |

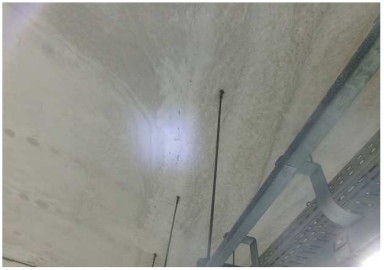
| 구 분 | 현 황 | 관리방안 | 관련사진 |
|---|---|---|---|
| 라이닝 | ■ 균열 | ■ 정기 및 차기 안전점검 시 손상수량 증가, 손상부 확대여부 확인<br>- 손상 확대에 따라 보수시기 결정<br>- 보수 시 품질 및 시공관리<br>- 보수 후 재손상 발생여부 확인 | |

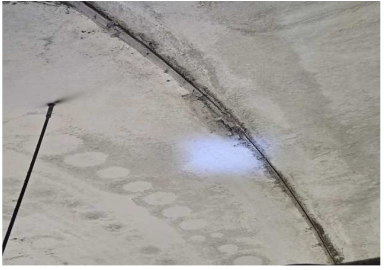
| 구 분 | 현 황 | 관리방안 | 관련사진 |
|---|---|---|---|
| | ■ 들뜸 및 박락 | ■ 정기 및 차기 안전점검 시 손상수량 증가, 손상부 확대여부 확인<br>- 손상 확대에 따라 보수시기 결정<br>- 보수 시 품질 및 시공관리<br>- 보수 후 재손상 발생여부 확인 | |

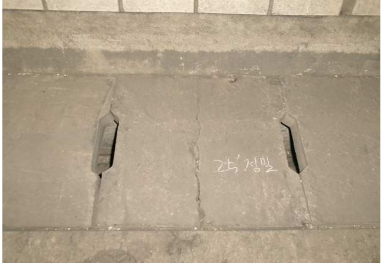
| 구 분 | 현 황 | 관리방안 | 관련사진 |
|---|---|---|---|
| 공동구 | ■ 덮개 파손 | ■ 정기 및 차기 안전점검 시 손상수량 증가, 손상부 확대여부 확인<br>- 보수 후 재손상 발생여부 확인 | |

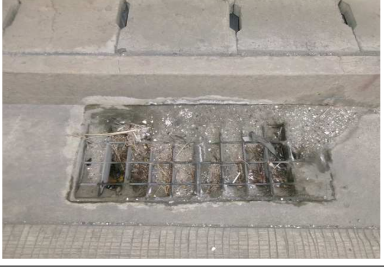
| 구 분 | 현 황 | 관리방안 | 관련사진 |
|---|---|---|---|
| 배수시설 | ■ 이물질퇴적 | ■ 원활한 배수를 위해 주기적인 정비가 필요하며, 정기 및 차기 안전점검 시 손상수량 확인<br>- 정비 후 재손상 발생여부 확인 | |

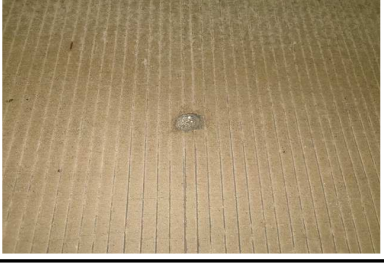
| 구 분 | 현 황 | 관리방안 | 관련사진 |
|---|---|---|---|
| 포장부 | ■ 포장 파손 | ■ 정기 및 차기 안전점검 시 손상수량 증가, 손상부 확대여부 확인<br>- 손상 확대에 따라 보수시기 결정<br>- 보수 후 재손상 발생여부 확인 | |
