## 3. 기장2터널(부산)

#### 3.1 시설물의 개요

본 시설물인 기장2터널(부산)은 부산광역시 기장군 기장읍(고속국도65호선)에 위치한 터널로 2008년 12월에 준공하여 약 17년간 공용중인 시설물이며, 해당 터널은 1종 시설물로서 연장 265.0m, 편도 3차로, 평면선형은 직선, 종단구배는 -1.4%, 공법은 본선 NATM공법, 갱문은 벨마우스, 환기방식은 자연환기 방식으로 시공되어있다.

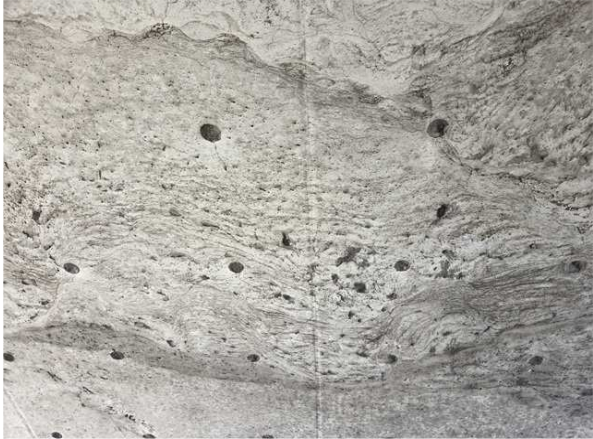
| 현 황 | ■ S02 천장부 망상균열 | 현 황 | ■ S03 천장부 균열(0.3mm미만) |
| 원 인 | ■ 온도변화, 건조수축 등 | 원 인 | ■ 온도변화, 건조수축 등 |

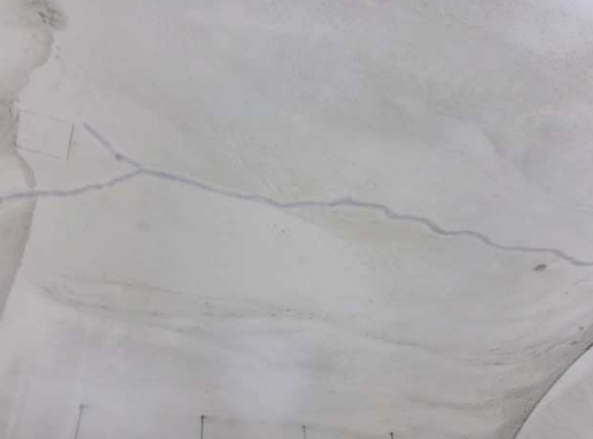
| 현 황 | ■ S13 천장부 재균열(0.3mm미만) | 현 황 | ■ S20 천장부 재균열(0.3mm미만) |
| 원 인 | ■ 보수재 열화, 건조수축 등 | 원 인 | ■ 보수재 열화, 건조수축 등 |

| 대 책 | ■ 표면처리 | 대 책 | ■ 표면처리 |

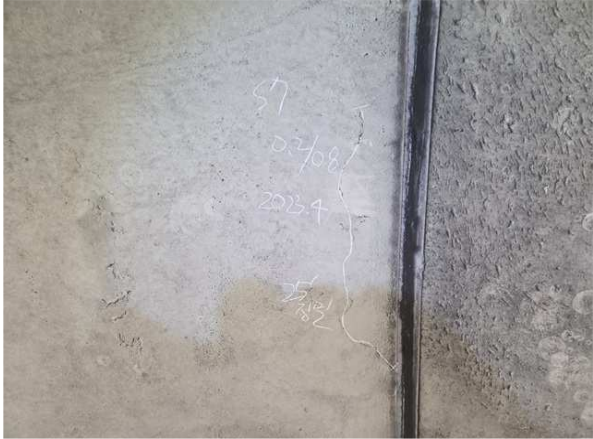
| 현 황 | ■ S07 천장부 균열(0.3mm미만) | 현 황 | ■ S08 천장부 균열(0.3mm이상) |
| 원 인 | ■ 온도변화, 건조수축 등 | 원 인 | ■ 온도변화, 건조수축 등 |

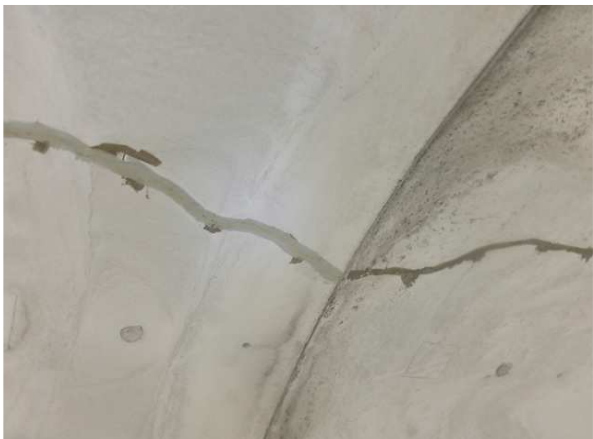
| 현 황 | ■ S18 천장부 보수부 재균열(0.3mm미만) | 현 황 | ■ S26 천장부 박락 |
| 원 인 | ■ 보수재 열화, 건조수축 등 | 원 인 | ■ 거푸집 조기탈형, 신축작용 등 |

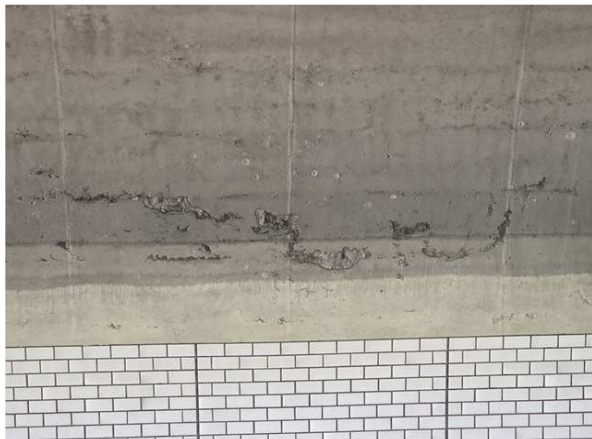
| 현 황 | ■ S07 측벽부 재료분리 | 현 황 | ■ S09 측벽부 보수부 재균열(0.3mm미만) |
| 원 인 | ■ 시공미흡, 다짐불량 등 | 원 인 | ■ 온도변화, 건조수축 등 |

| 대 책 | ■ 주입보수 | 대 책 | ■ 표면처리 |

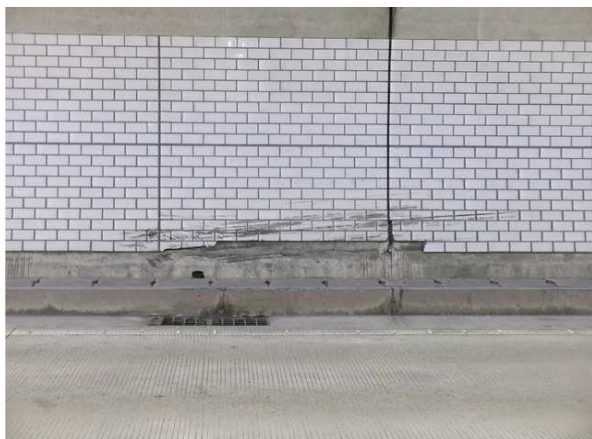
| 현 황 | ■ S10 측벽부 타일파손 | 현 황 | ■ S13 측벽부 망상균열 |
| 원 인 | ■ 외부충격 등 | 원 인 | ■ 온도변화, 건조수축 등 |

| 대 책 | ■ 주입보수 | 대 책 | ■ 표면처리 |

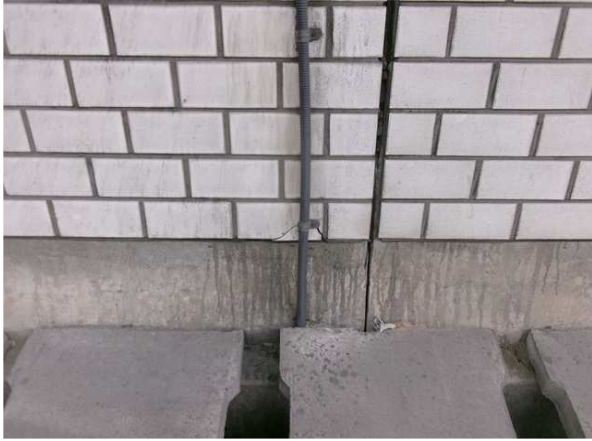
| 현 황 | ■ S14 측벽부 타일파손 | 현 황 | ■ S18 측벽부 보수부 재균열(0.3mm미만) |
| 원 인 | ■ 외부충격, 신축작용 등 | 원 인 | ■ 온도변화, 건조수축 등 |

| 대 책 | ■ 정비 | 대 책 | ■ 표면처리 |

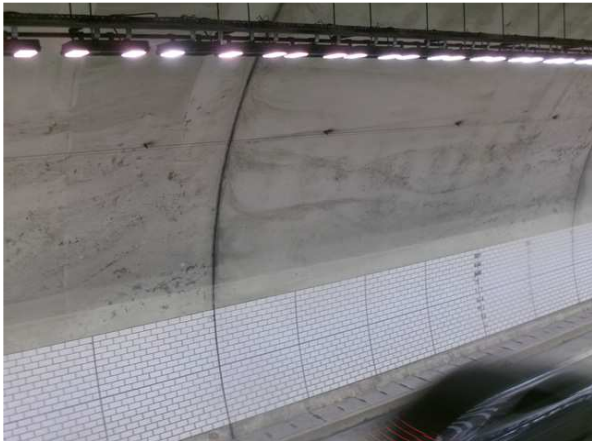
| 현 황 | ■ S19 측벽부 균열(0.3mm미만) | 현 황 | ■ S21 측벽부 보수부 박락 |
| 원 인 | ■ 온도변화, 건조수축 등 | 원 인 | ■ 보수미흡, 신축작용 등 |

| 대 책 | ■ 표면처리 | 대 책 | ■ 단면보수 |

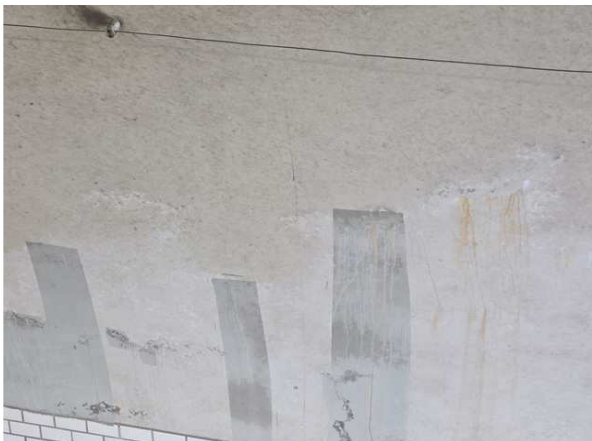
| 현 황 | ■ S26 측벽부 박락 | 현 황 | ■ S28 측벽부 균열(0.3mm미만) |
| 원 인 | ■ 습기흡착 등 | 원 인 | ■ 온도변화, 건조수축 등 |

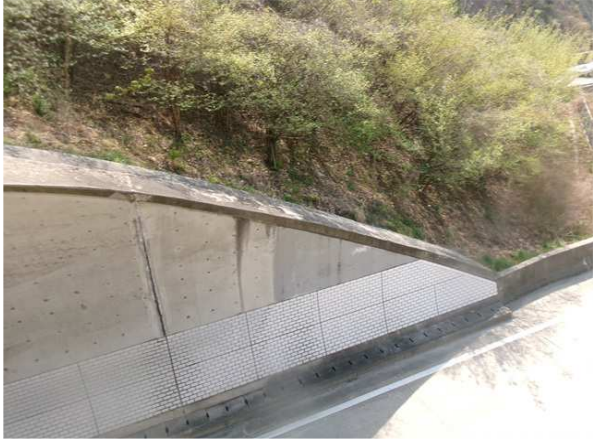
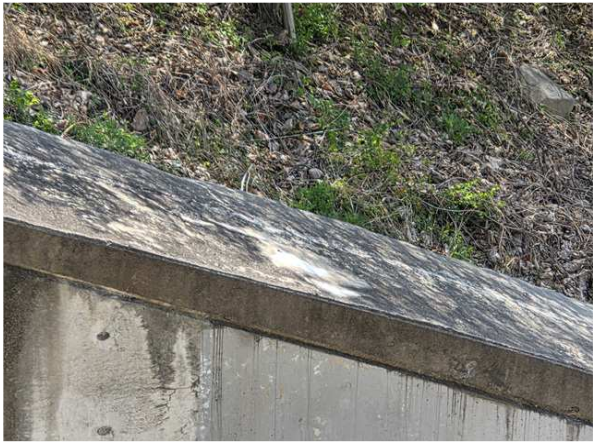
| 현 황 | ■ 시점부 백태 | 현 황 | ■ 시점부 보수부 충분리 |
| 원 인 | ■ 습기흡착 등 | 원 인 | ■ 보수재료 열화 등 |

- 갯문에서 조사된 보수부 충분리의 경우 보수재료의 열화, 보수미흡 등에 의한 손상으로 판단되며, 지속적으로 외기에 노출되는 부재의 특성상 내구성 확보차원의 적절한 보수가 필요한 상태이다.
- 조사된 백태의 경우 외부 우수유입, 습기흡착 등에 의한 손상으로 판단되며, 구조적인 안전성에 미치는 영향은 적으나 지속적으로 외부에 노출되는 부재 특성상 손상의 진전방지 및 내구성 확보차원의 적절한 보수가 필요한 상태이다.

| 대 책 | ■ 표면처리 | 대 책 | ■ 단면보수 |

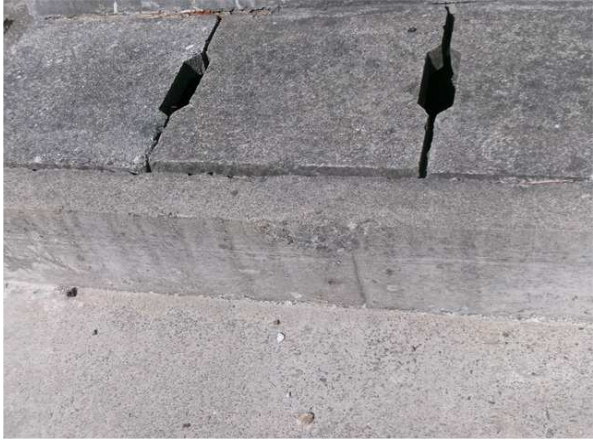
| 현 황 | ■ S01 공동구 파손 | 현 황 | ■ S04 공동구 균열(0.3mm이상) |
| 원 인 | ■ 외부충격 등 | 원 인 | ■ 온도변화, 건조수축 등 |

| 대 책 | ■ 단면보수 | 대 책 | ■ 주입보수 |

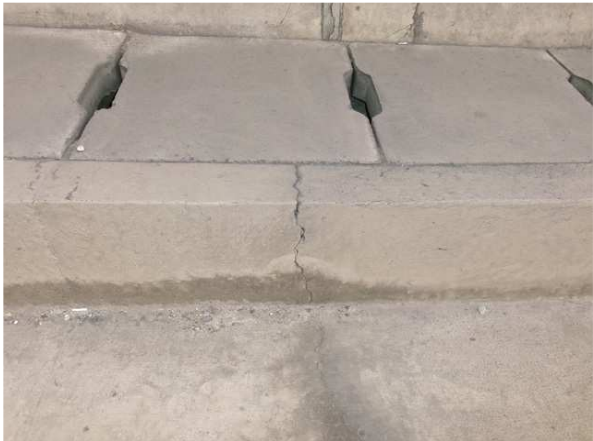
| 현 황 | ■ S10 공동구 균열(0.3mm이상) | 현 황 | ■ S10 공동구 덮개 파손 |
| 원 인 | ■ 온도변화, 건조수축 등 | 원 인 | ■ 외부충격 등 |

| 대 책 | ■ 주입보수 | 대 책 | ■ 정비 |

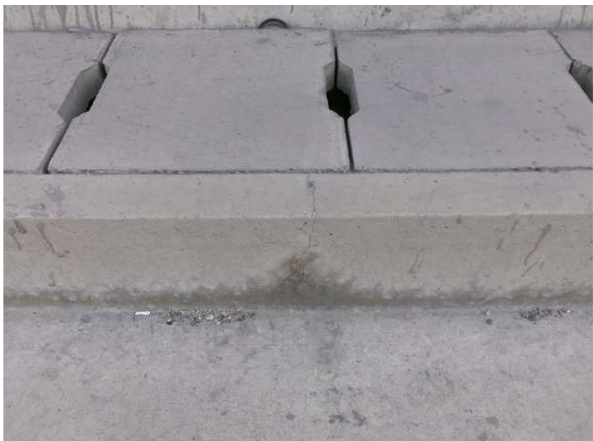
| 현 황 | ■ S21 공동구 균열(0.3mm이상) | 현 황 | ■ S23 공동구 파손 |
| 원 인 | ■ 온도변화, 건조수축 등 | 원 인 | ■ 외부충격 등 |

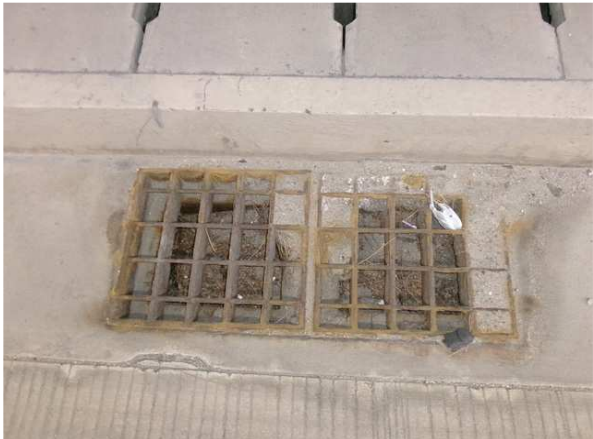
| 현 황 | ■ S10 배수시설 집수구 토사퇴적 | 현 황 | ■ S26 배수시설 균열(0.3mm미만) |
| 원 인 | ■ 공용기간 증가 등 | 원 인 | ■ 온도변화, 건조수축 등 |

| 대 책 | ■ 정비 | 대 책 | ■ 표면처리 |

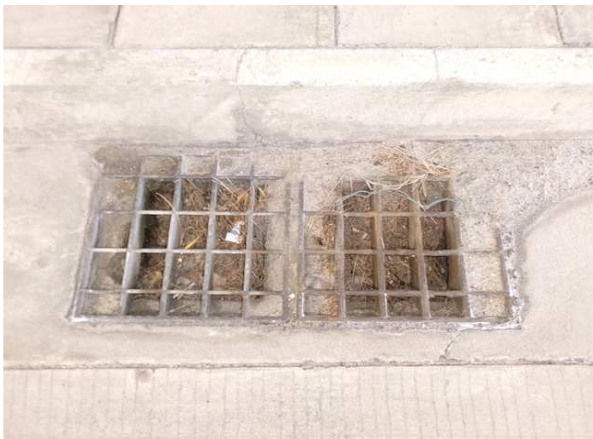
| 현 황 | ■ S25 배수시설 그레이팅 부식 | 현 황 | ■ S26 배수시설 균열(0.3mm이상) |
| 원 인 | ■ 공용기간 증가 등 | 원 인 | ■ 온도변화, 건조수축 등 |

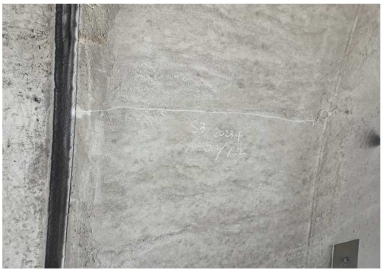
| 구 분 | 현 황 | 관리방안 | 관련사진 |
|---|---|---|---|
| 라이닝 | ■ 균열 | <ul style="list-style-type: none"> <li>■ 정기 및 차기 안전점검 시 손상수량 증가, 손상부 확대여부 확인</li> <li>- 손상 확대에 따라 보수시기 결정</li> <li>- 보수 시 품질 및 시공관리</li> <li>- 보수 후 재손상 발생여부 확인</li> </ul> | |

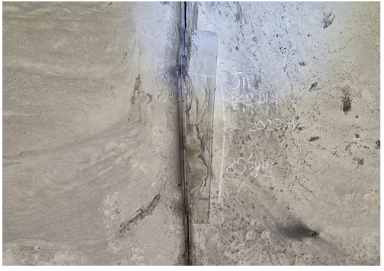
| 구 분 | 현 황 | 관리방안 | 관련사진 |
|---|---|---|---|
| | ■ 층분리 및 박락 | <ul style="list-style-type: none"> <li>■ 정기 및 차기 안전점검 시 손상수량 증가, 손상부 확대여부 확인</li> <li>- 손상 확대에 따라 보수시기 결정</li> <li>- 보수 시 품질 및 시공관리</li> <li>- 보수 후 재손상 발생여부 확인</li> </ul> | |

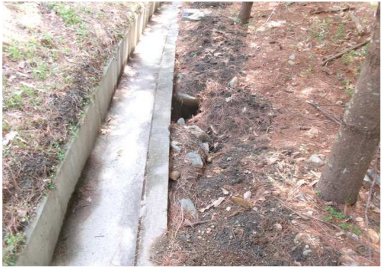
| 구 분 | 현 황 | 관리방안 | 관련사진 |
|---|---|---|---|
| 사면 | ■ 토사유실, 공동 | <ul style="list-style-type: none"> <li>■ 정기 및 차기 안전점검 시 손상수량 증가, 손상부 확대여부 확인</li> <li>- 손상 확대에 따라 보수시기 결정</li> <li>- 보수 후 재손상 발생여부 확인</li> </ul> | |

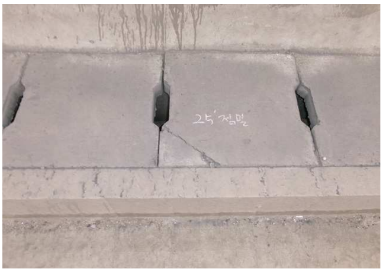
| 구 분 | 현 황 | 관리방안 | 관련사진 |
|---|---|---|---|
| 공동구 | ■ 덮개 파손 | <ul style="list-style-type: none"> <li>■ 정기 및 차기 안전점검 시 손상수량 증가, 손상부 확대여부 확인</li> <li>- 보수 후 재손상 발생여부 확인</li> </ul> | |

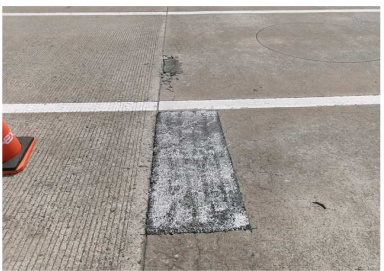
| 구 분 | 현 황 | 관리방안 | 관련사진 |
|---|---|---|---|
| 포장부 | ■ 포장 파손 | <ul style="list-style-type: none"> <li>■ 정기 및 차기 안전점검 시 손상수량 증가, 손상부 확대여부 확인</li> <li>- 손상 확대에 따라 보수시기 결정</li> <li>- 보수 후 재손상 발생여부 확인</li> </ul> | |
